# Asbestinventarisatetest

Kasteelstraat 6, 2300 Turnhout

Attestnummer : 20260219-000430.000

Uitgegeven op : 19.02.2026

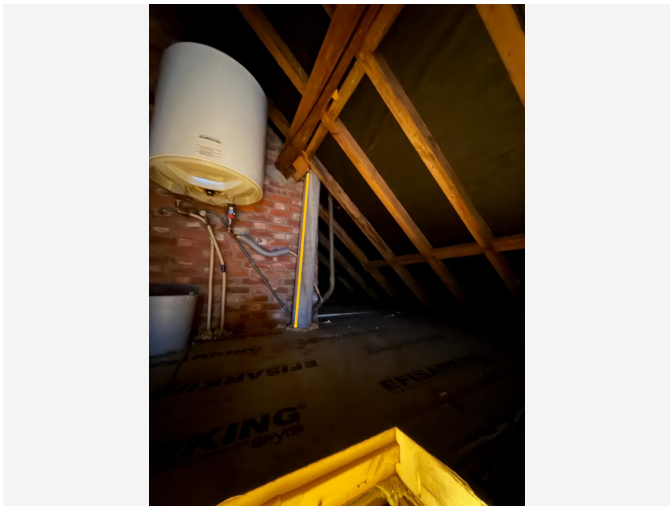
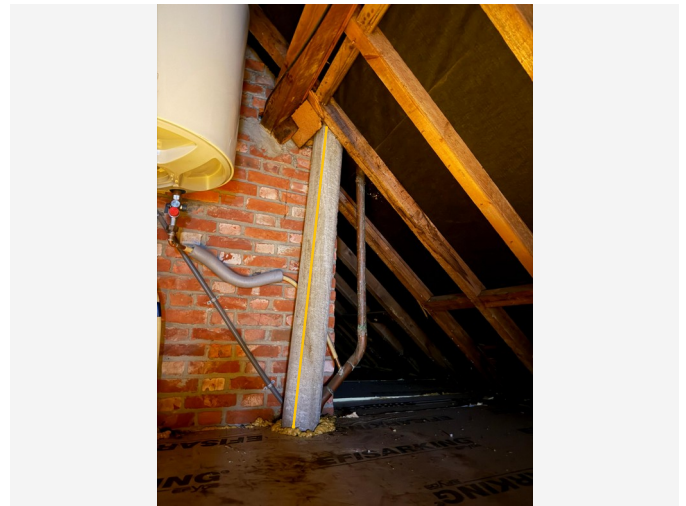
| Fiche 1: Rookgaskanaal..... | 14 |

| Eindbeoordeling materiaalrisico | Laag materiaalrisico en/of verlaagde kans op vezelvrijgave |

| Gebondenheid | Categorie 1: hechtgebonden in oorsprong |
| Asbestsoort (vezeltype) | Crocidoliet aanwezig |
| Asbestconcentratie | Laag (< 50%) |
| Afschermingsgraad van het gehele materiaal | Geheel of deels (ook) vrij aan binnenluchtstromen |
| Toestand van het materiaal | Onbeschadigd, niet verweerd |

| Beschrijving | Rookgaskanaal |
| Hoeveelheid (lengte - omtrek - dikte - aantal) | <ul style="list-style-type: none"><li>• 15,00 m - 44,00 cm - 1,00 cm - 1 stuk</li></ul> |

Het asbestmateriaal valt onder de mijlpaal van 2040.

Zorgvuldig beheren

- Zorg voor een veilig beheer. Vermijd het beschadigen van het asbestmateriaal. Controleer de toestand jaarlijks op wijzigingen.
- Verwijder dit asbestmateriaal zo snel mogelijk. Volg de toestand goed op.

- Eenvoudige handelingen: enkel door erkend asbestverwijderaar  
Eenvoudig te verwijderen in één geheel zonder gebruik van sneldraaiend gereedschap.

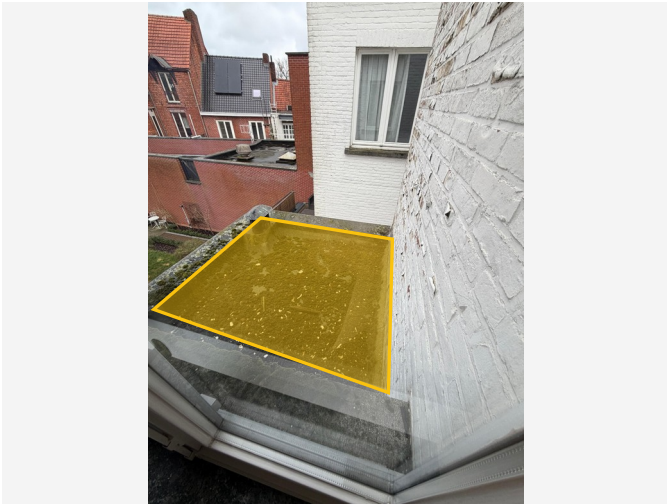
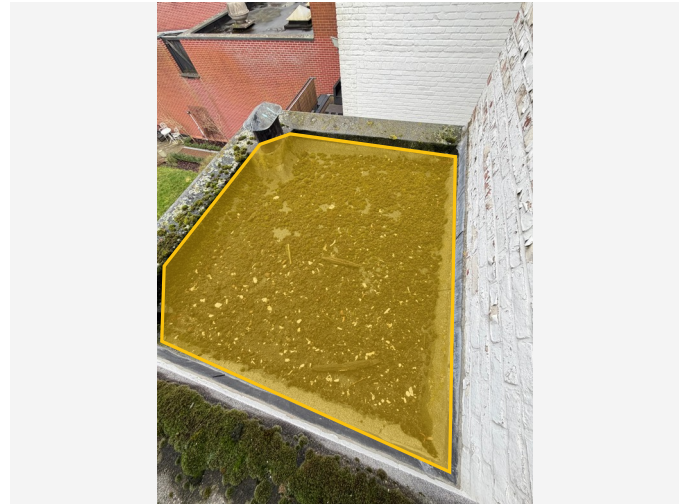
| Fiche 2: Roofing plat dak..... | 17 |

| Eindbeoordeling materiaalrisico | Laag materiaalrisico en/of verlaagde kans op vezelvrijgave |

| Asbestsoort (vezeltype) | Alleen chrysotiel |
| Afschermingsgraad van het gehele materiaal | Geheel of deels vrij aan de buitenlucht |
| Toestand van het materiaal | Licht beschadigd, licht verweerd. Intact calciumsilicaatmateriaal of categorie III 'gebondenheid' |

| Beschrijving | Roofing plat dak |
| Hoeveelheid (oppervlakte - aantal) | <ul style="list-style-type: none"><li>• 6,00 m<sup>2</sup> - 1 stuk</li></ul> |

Het asbestmateriaal valt onder de mijlpaal van 2040.

Zorgvuldig beheren

- Zorg voor een veilig beheer. Vermijd het beschadigen van het asbestmateriaal. Controleer de toestand jaarlijks op wijzigingen.
- Verwijder dit asbestmateriaal zo snel mogelijk. Volg de toestand goed op.

- Eenvoudige handelingen: mag via doe-het-zelf of door werknemer(s) met opleidingsattest eenvoudige handelingen  
Eenvoudig te verwijderen in één geheel zonder gebruik van sneldraaiend gereedschap.

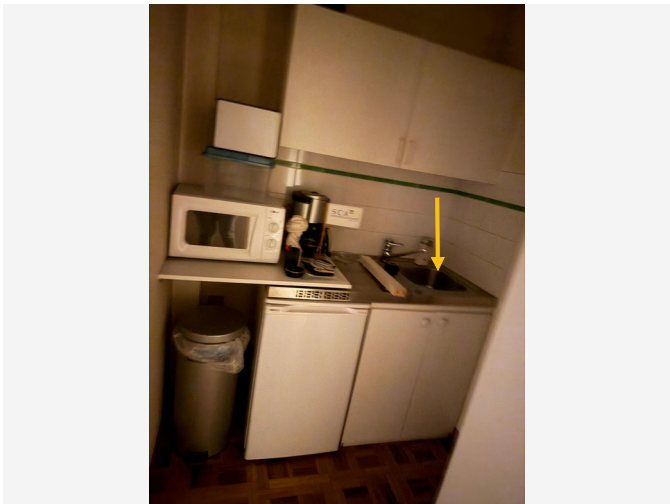
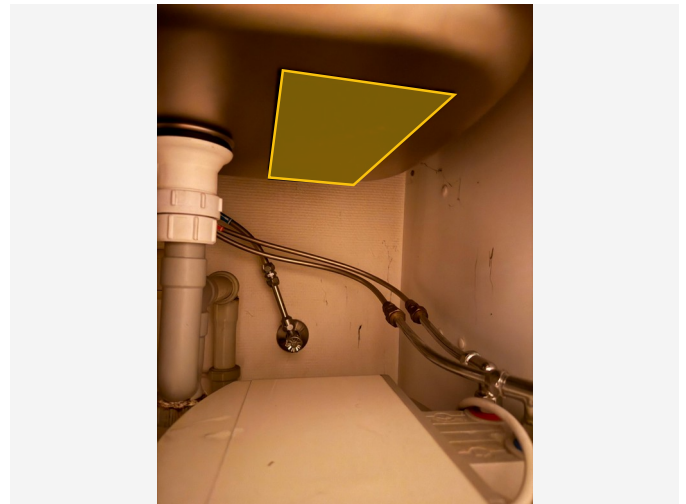
| Fiche 3: Anti dreunmatjes..... | 20 |

| Eindbeoordeling materiaalarisico | Zeer laag materiaalarisico en/of zeer lage kans op vezelvrijgave |

| Asbestsoort (vezeltype) | Alleen chrysotiel |
| Afschermingsgraad van het gehele materiaal | Geheel of deels (ook) vrij aan de binnenlucht |
| Toestand van het materiaal | Onbeschadigd, niet verweerd |

| Beschrijving | Anti dreunmatjes |
| Hoeveelheid (oppervlakte - dikte - aantal) | • 0,80 m <sup>2</sup> - 0,50 cm - 1 stuk |

Het asbestmateriaal valt onder de mijlpaal van 2040.

Zorgvuldig beheren

- Zorg voor een veilig beheer. Vermijd het beschadigen van het asbestmateriaal. Controleer de toestand jaarlijks op wijzigingen.
- Verwijder dit asbestmateriaal zo snel mogelijk. Volg de toestand goed op.

- Eenvoudige handelingen: mag via doe-het-zelf of door werknemer(s) met opleidingsattest eenvoudige handelingen  
We adviseren eenvoudige handelingen omdat we inschatten dat de kans op vrijgave vezels beperkt is.  
Bij doe-het-zelf of door werknemers met opleidingsattest zijn de juiste PBM's verplicht:  
FFP3-mondmasker of halfgelaatsmasker met P3-filter.  
Wegwerpoverall (Tyvek CATIII, type 5 en 6).  
Afwasbaar schoeisel.  
Wegwerp- of afwasbare handschoenen. Verwijder toepassingen in hun geheel zonder breken of stofvorming.

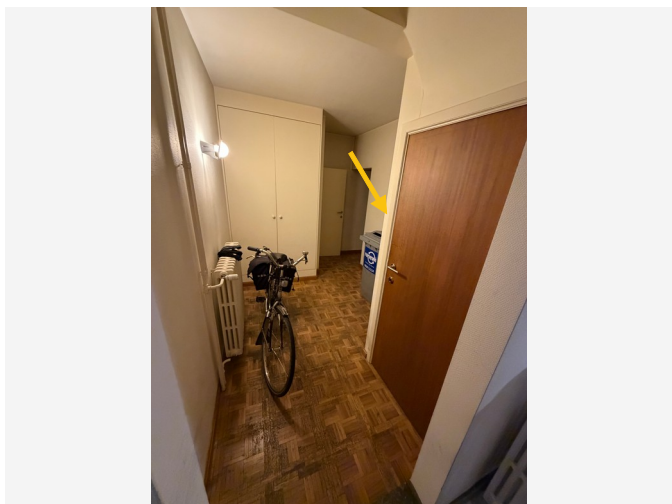
| Fiche 4: Materialen aan de liftinfrastructuur..... | 24 |

**Reden:** Er is geen volledige risicobeoordeling mogelijk

**Uitleg van de asbestdeskundige:** De beheersmaatschappij van de lift was niet aanwezig waardoor de technische schacht van de lift niet inspecteerbaar was.

| (Asbest)materiaal | Plaat, paneel, tablet - Type Menuiserie |
| Karakterisatie | Asbest (verdacht) |

De liftschacht dient aldus nog geïnspecteerd te worden.

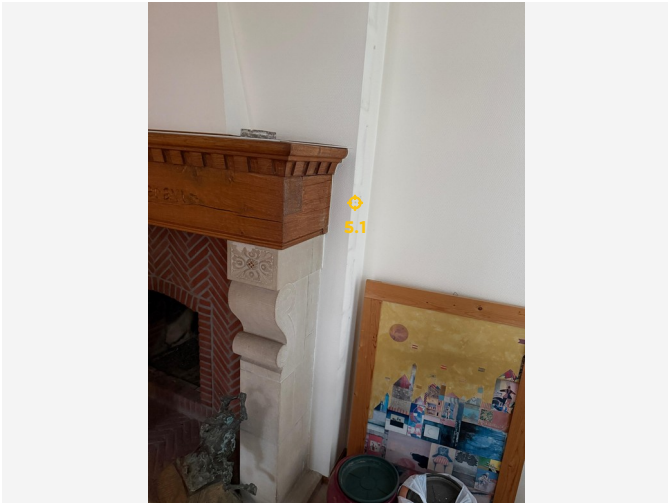
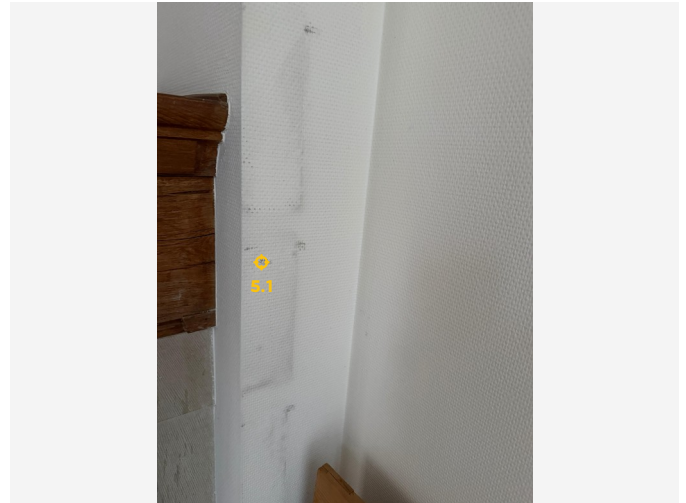
## Fiche 5: Plafondpleister

Geen asbest

| # | Type | Referentie | Resultaat |
|---|---|---|---|
| 5.1 | Puntmonster | MM02 | Geen asbest |

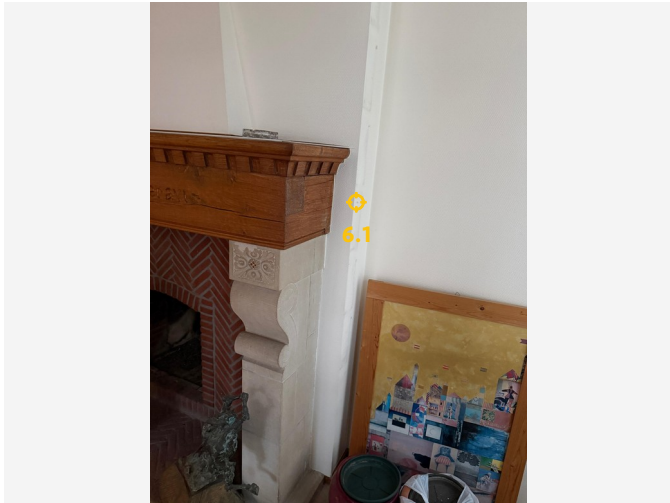
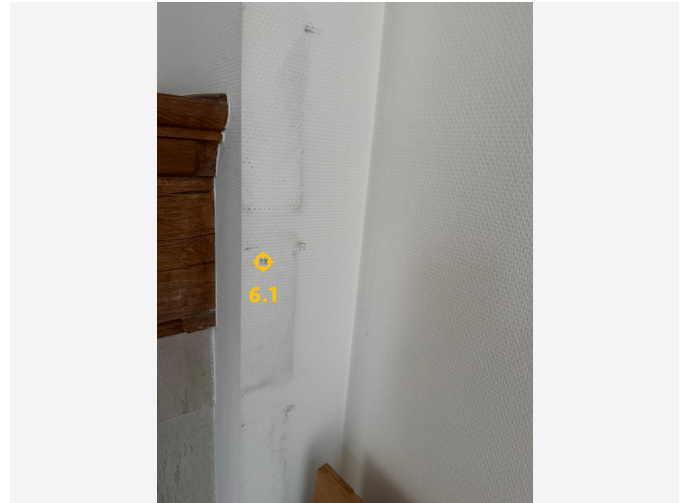
## Fiche 6: Wandpleister

Geen asbest

| # | Type | Referentie | Resultaat |
|---|---|---|---|
| 6.1 | Puntmonster | MM01 | Geen asbest |

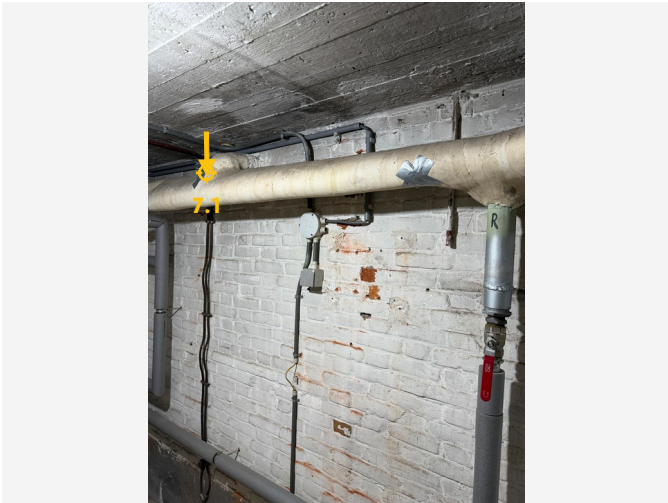
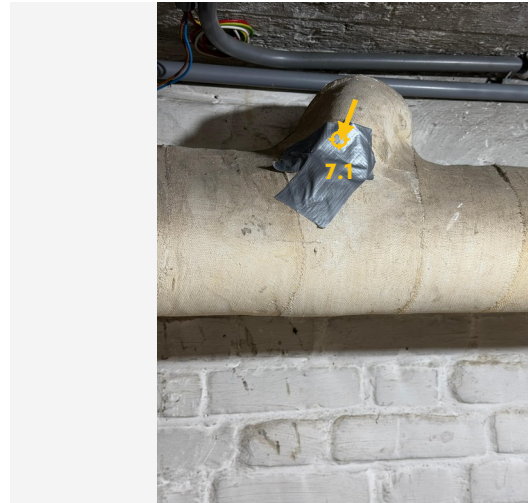
## Fiche 7: Leidingisolatie bocht

Geen asbest

| # | Type | Referentie | Resultaat |
|---|---|---|---|
| 7.1 | Puntmonster | MM04 | Geen asbest |

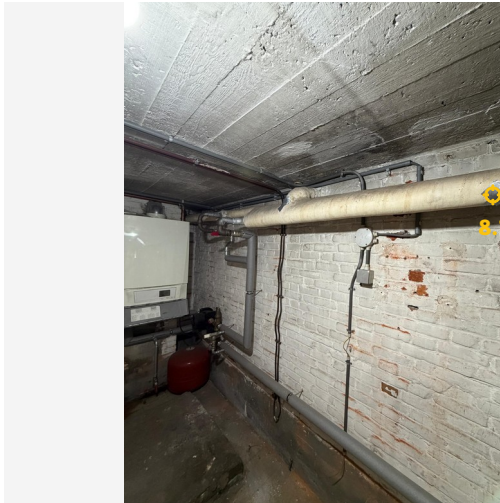
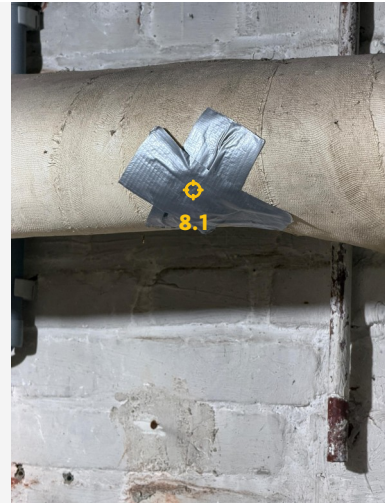
## Fiche 8: Leidingisolatie rechte stuk

Geen asbest

| # | Type | Referentie | Resultaat |
|---|---|---|---|
| 8.1 | Puntmonster | MM03 | Geen asbest |

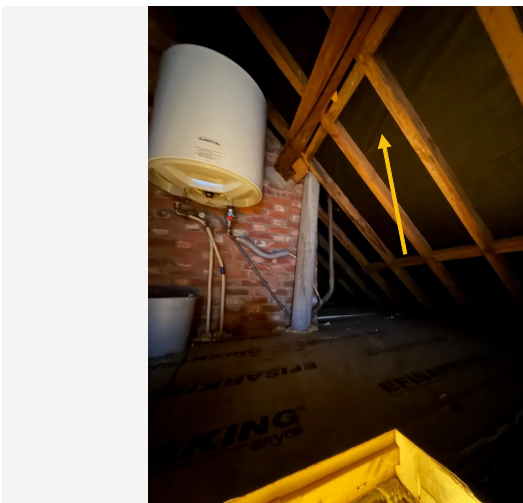
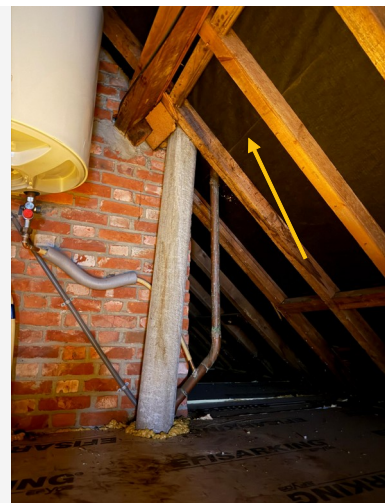
## Fiche 12: Materialen onder de dakbedekking

| Beschrijving | Notitie | Terug te vinden op plannen |
|---|---|---|
| Fiche 12: Materialen onder de dakbedekking | Het dak werd vernieuwd in 2016 | - |
