# Asbestinventarisatetest

Komeetstraat 7/3, 2500 Lier

Attestnummer : 20260119-000391.000

**Asbestveilig** (maar mogelijk niet asbestvrij)

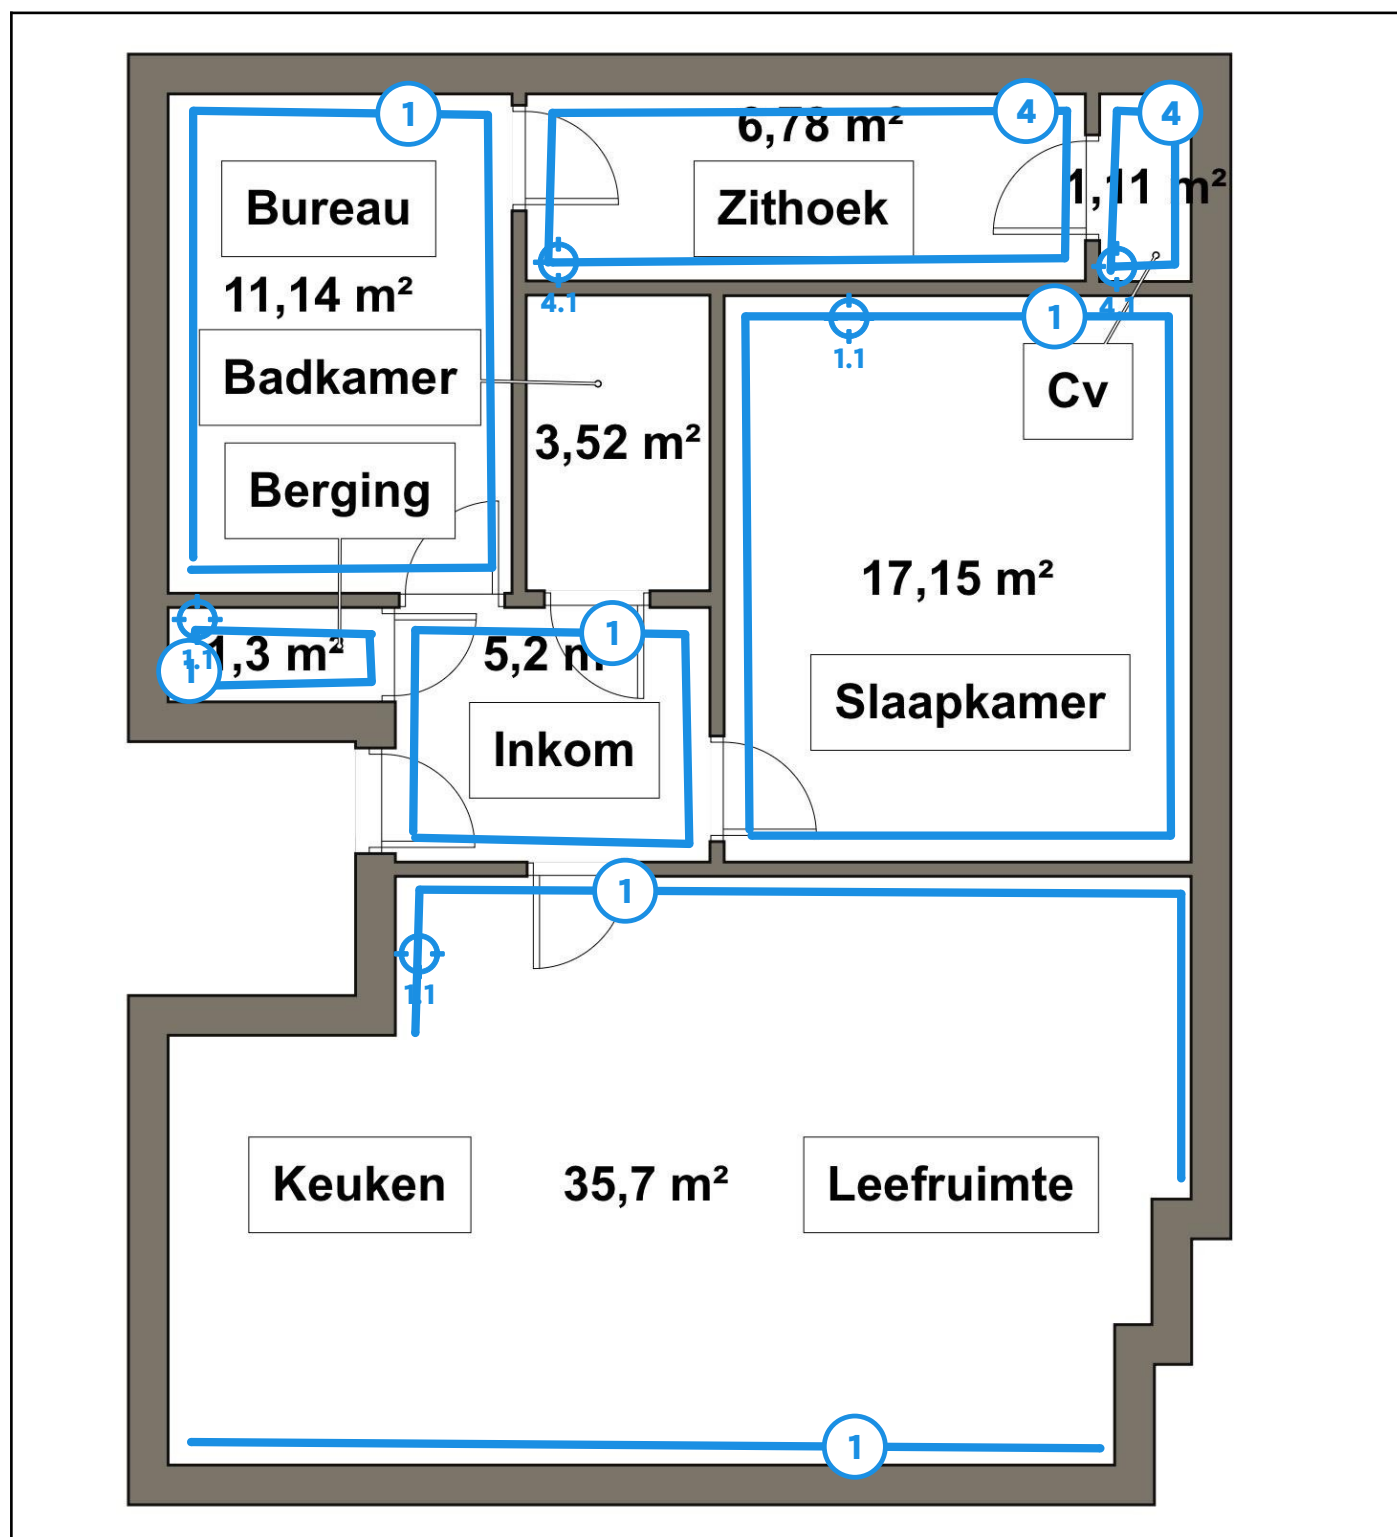
## Plan 1.1: Grondplan

| Beschrijving | Type | Actie |
|---|---|---|
| 1. Pleisterwerk muren | Geen asbest | - |

| 4. Cementering binnenmuren | Geen asbest | - |

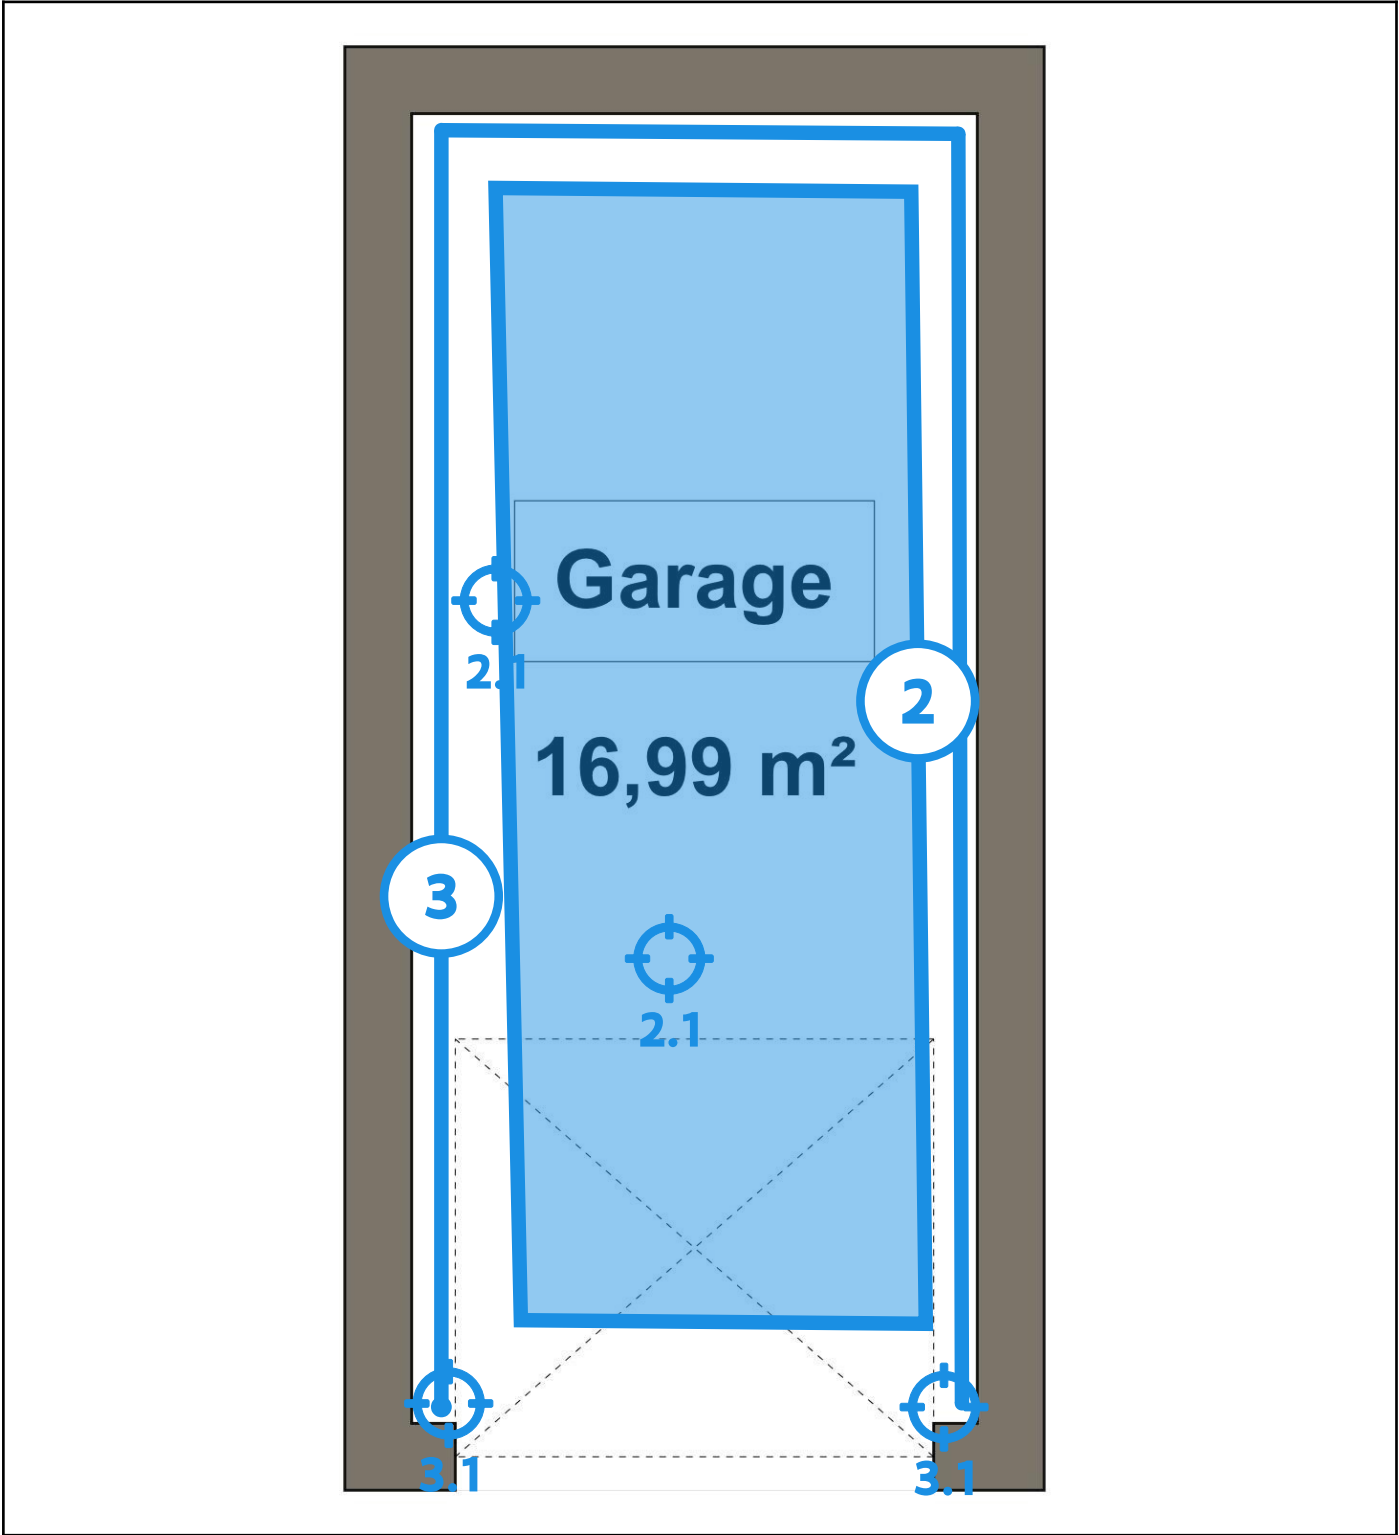
# Plan 1.2: Garage plan

| Beschrijving | Type | Actie |
|---|---|---|
| 2. Pleisterwerk plafonds garage | Geen asbest | - |

| 3. Cementering garage | Geen asbest | - |

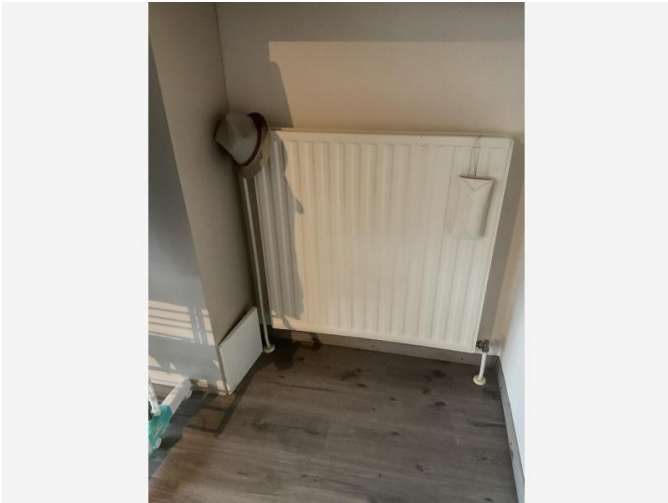
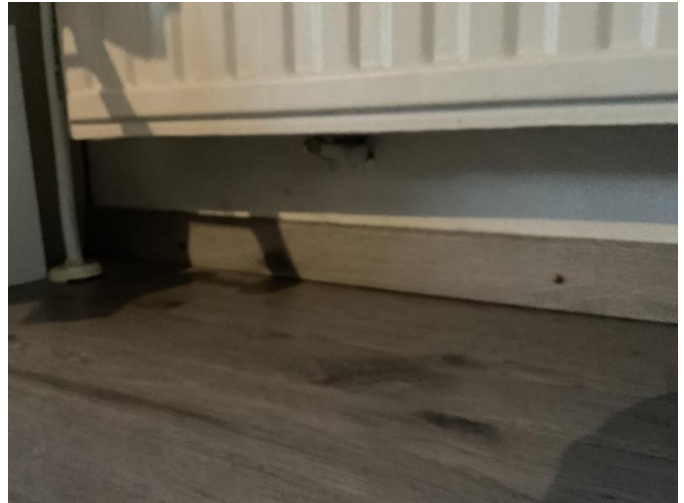
## Fiche 1: Pleisterwerk muren

Geen asbest

| # | Type | Referentie | Resultaat |
|---|---|---|---|
| 1.1 | Mengmonster | MM01 | Geen asbest |

| Beschrijving | Pleisterwerk muren |
| Bindmiddel van materiaal | Gips - kalk |
| Gebondenheid op basis van bindmiddel | Niet-hechtgebonden |

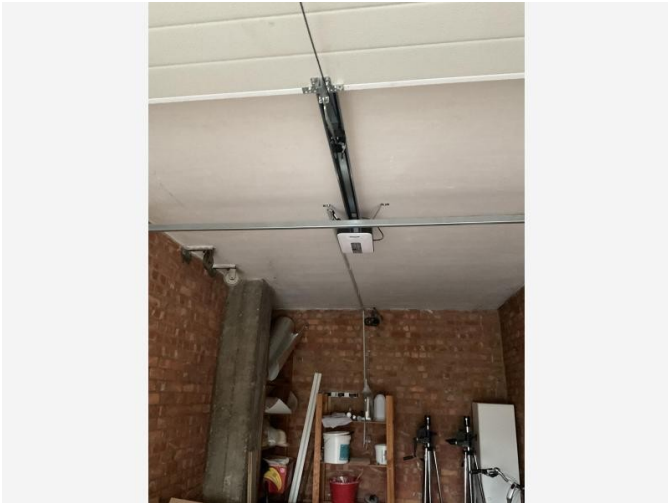
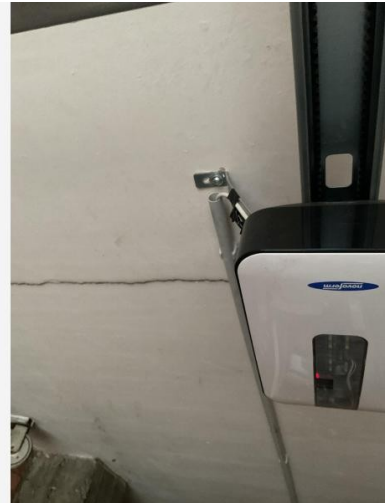
## Fiche 2: Pleisterwerk plafonds garage

Geen asbest

| # | Type | Referentie | Resultaat |
|---|---|---|---|
| 2.1 | Mengmonster | MM03 | Geen asbest |

| Beschrijving | Pleisterwerk plafonds garage |
| Bindmiddel van materiaal | Gips - kalk |
| Gebondenheid op basis van bindmiddel | Niet-hechtgebonden |

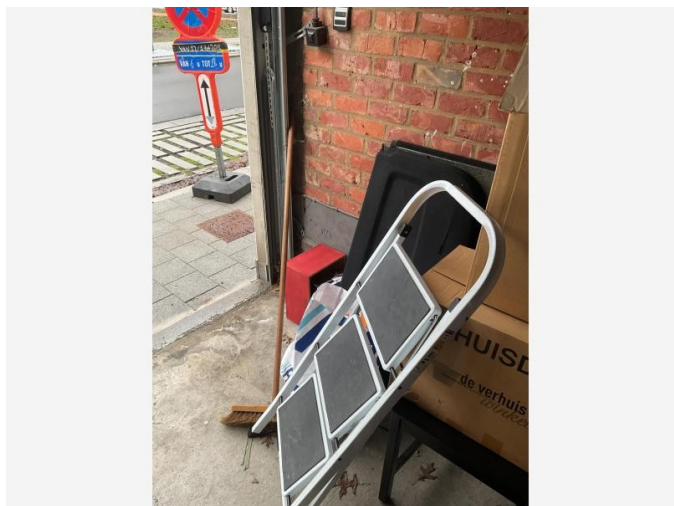
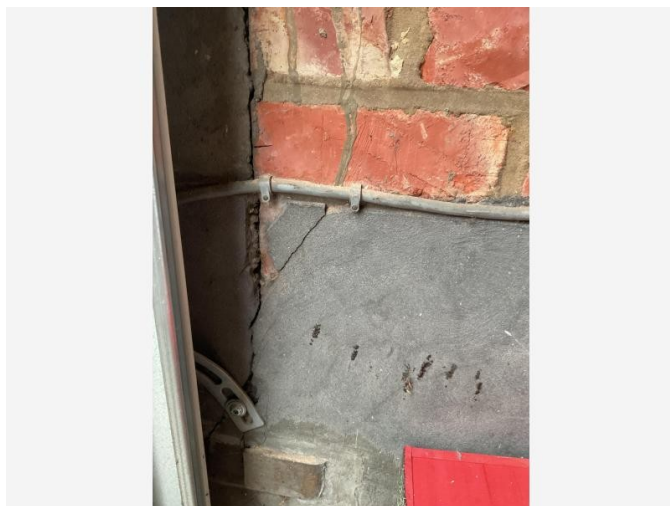
## Fiche 3: Cementering garage

Geen asbest

| # | Type | Referentie | Resultaat |
|---|---|---|---|
| 3.1 | Mengmonster | MM04 | Geen asbest |

| Beschrijving | Cementering garage |
| Bindmiddel van materiaal | Cement |
| Gebondenheid op basis van bindmiddel | Hecht |

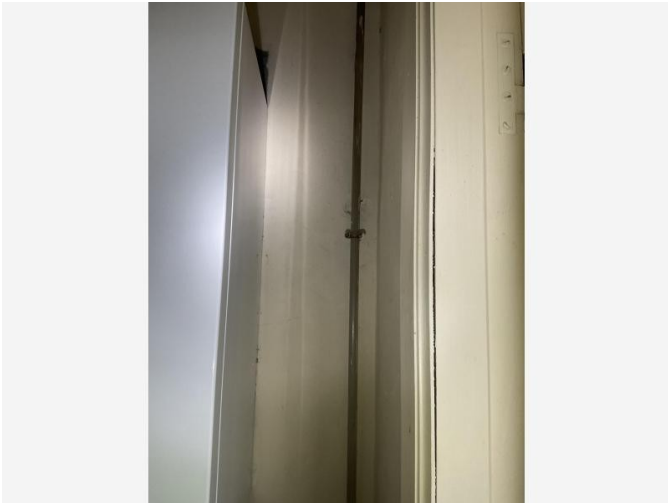
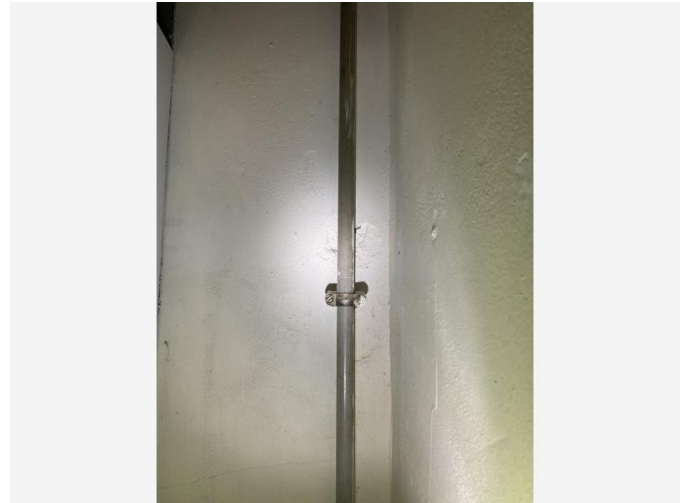
## Fiche 4: Cementering binnenmuren

Geen asbest

| # | Type | Referentie | Resultaat |
|---|---|---|---|
| 4.1 | Mengmonster | MM02 | Geen asbest |

| Beschrijving | Cementering binnenmuren |
| Bindmiddel van materiaal | Cement |
| Gebondenheid op basis van bindmiddel | Hecht |

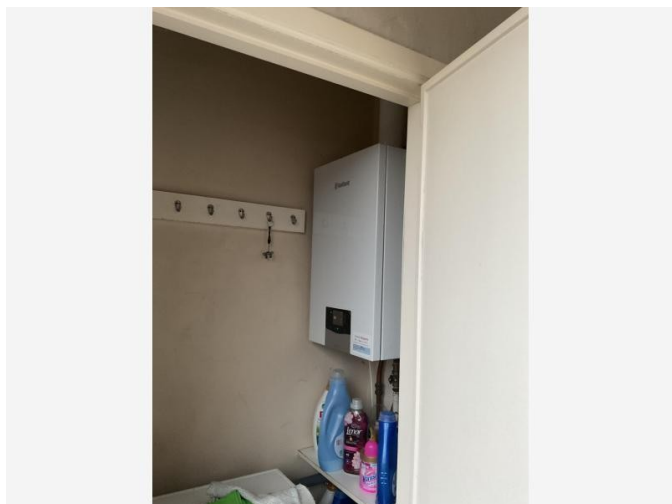
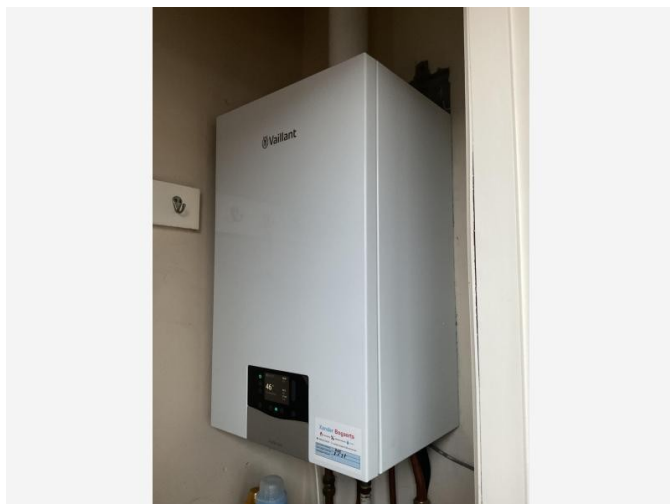
### Fiche 5: CV-ketel (niet verdacht)

| Beschrijving | Notitie | Terug te vinden op plannen |
|---|---|---|
| Fiche 5: CV-ketel (niet verdacht) | De CV-ketel (dichtingen, isolerend materiaal) is niet asbestverdacht. | - |

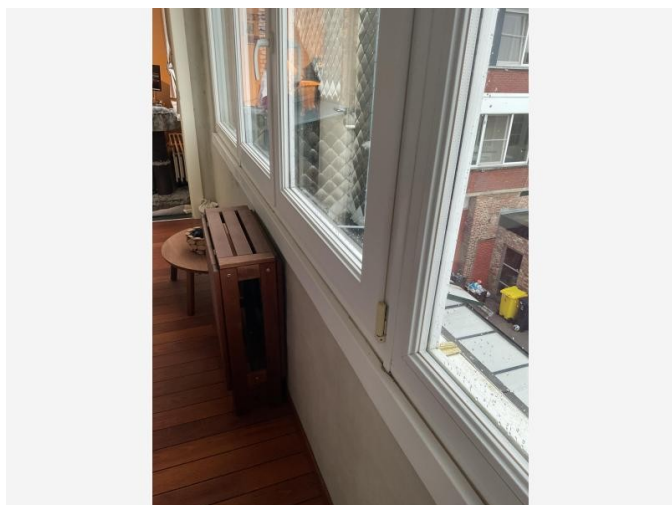
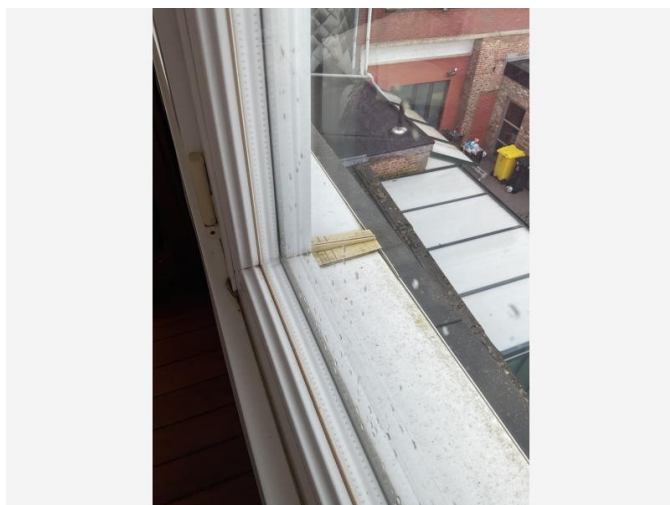
### Fiche 6: Kitten aan schrijnwerk niet asbestverdacht

| Beschrijving | Notitie | Terug te vinden op plannen |
|---|---|---|
| Fiche 6: Kitten aan schrijnwerk niet asbestverdacht | De kitten die gebruikt werden aan het schrijnwerk zijn niet asbestverdacht. | - |

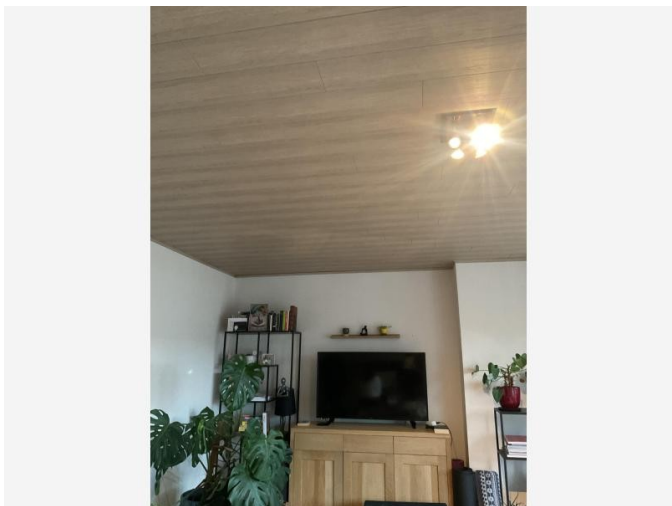
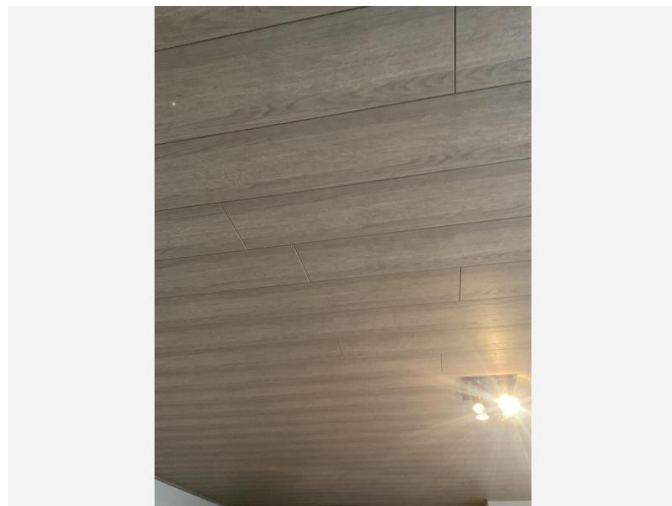
## Fiche 12: Plafonds

| Beschrijving | Notitie | Terug te vinden op plannen |
|---|---|---|
| Fiche 12: Plafonds | Alle plafonds werden verlaagd met niet asbestverdachte materialen.<br><br>Bij renovatie of afbraak is het aan te raden destructief onderzoek uit te voeren.<br><br>Indien gesmeerd plafondpleister wordt aangetroffen boven de huidige afwerking, dient een mengstaal genomen te worden van de pleister in volgende ruimtes:<br><br>- Warme ruimte (ruimte van CV ketel)<br><br>- Traphal<br><br>- Natte ruimte (badkamer of keuken)<br><br>- 1 vrij te kiezen ruimte | - |
