# Asbestinventarisatetest

Boslaan 29, 3650 Dilsen-Stokkem

Attestnummer : **20260818-000063.000**

| Zone 1: Kantoren en magazijn..... | 6 |

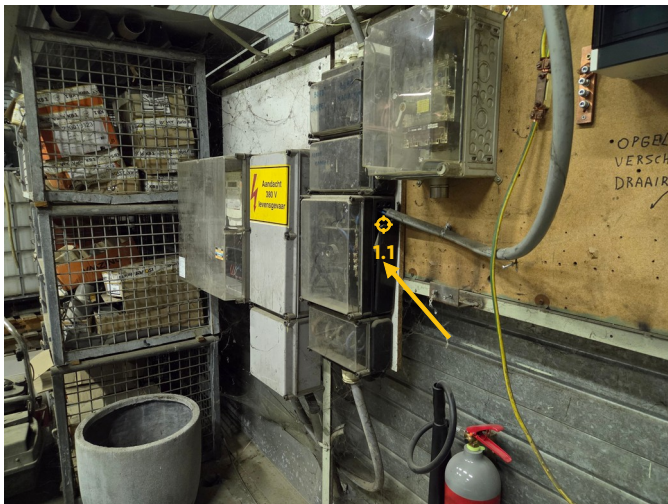
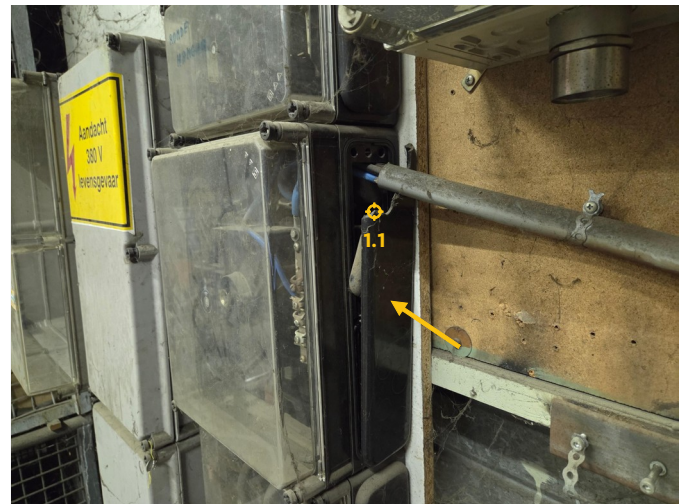
Geen asbest

| Opmerking | Analyse van de bakeliet-kasten van de elektrische installatie door middel van puntstaal.<br><br>Er werden geen asbestvezels in het staal aangetroffen.<br><br>De hierboven vermelde hoeveelheid betreft een inschatting. |

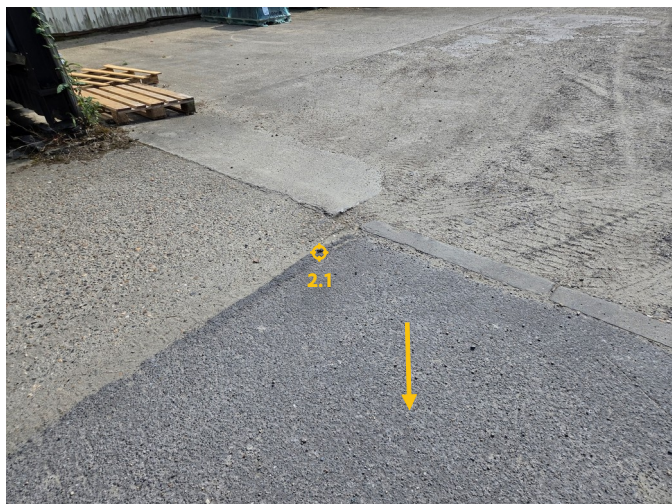
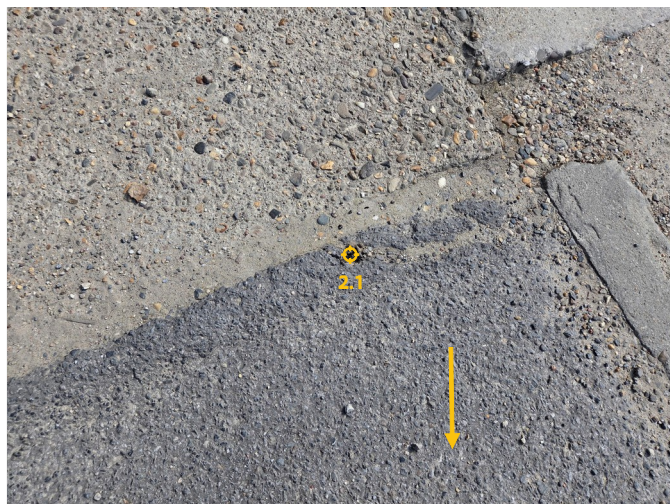
## Fiche 2: Asfalt

Geen asbest

| Opmerking | <p>De hierboven vermelde hoeveelheid is de limiet van de OVAM-databank.</p> <p>In de werkelijkheid is dit meer dan 10 ton.</p> <p>Staalname tot op eventuele onderliggende lagen is enkel mogelijk mits uitbreiding naar een aanvullend destructief onderzoek.</p> |

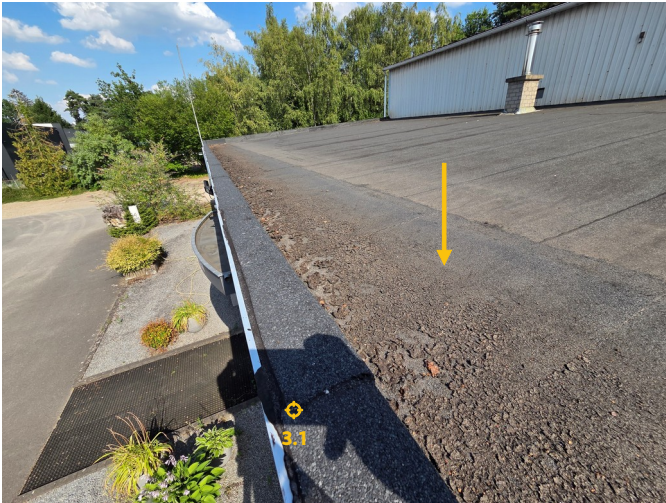
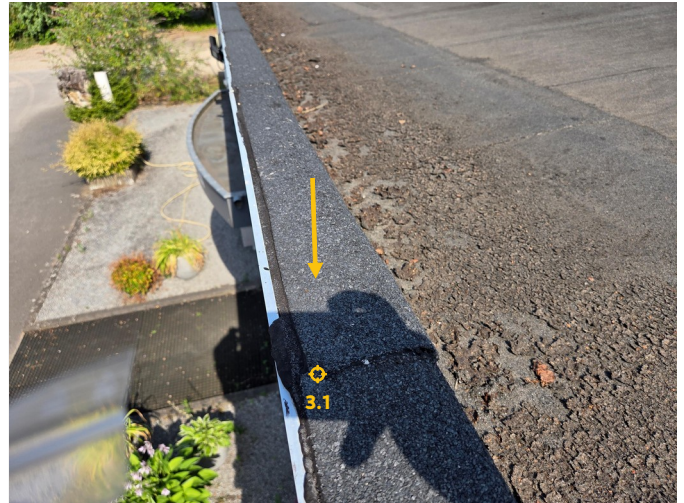
## Fiche 3: Roofing plat dak (kantoren)

Geen asbest

| Opmerking | Analyse van de roofing op het plat dak van de kantoren door middel van puntstaal.<br><br>De hierboven vermelde hoeveelheid betreft een inschatting.<br><br>Er werden geen asbestvezels in het staal aangetroffen.<br><br>Alle overige dakbedekkingen zijn niet asbestverdacht (steeldeck). |

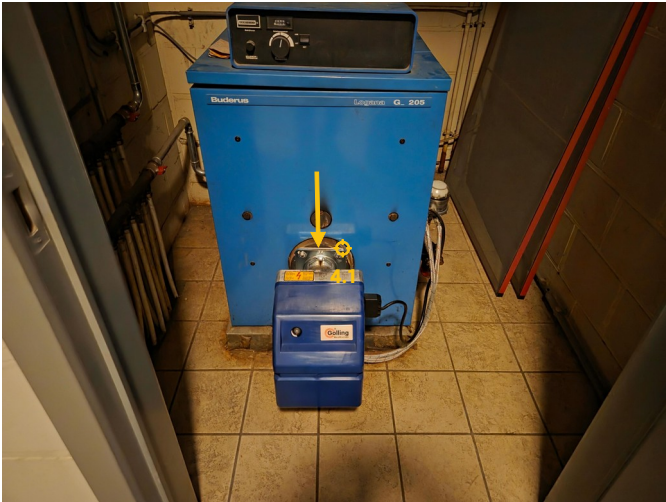
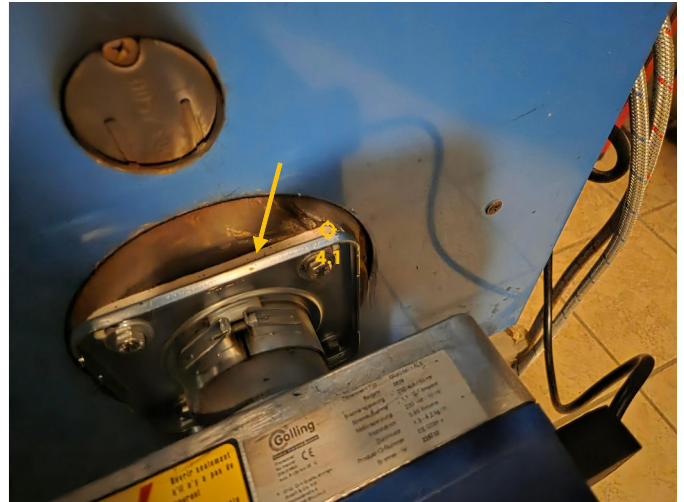
## Fiche 4: Pakking/dichting tussen CV-ketel en externe brander

Geen asbest

| Opmerking | Analyse van de pakking/dichting aan de CV-ketel door middel van puntstaal.<br><br>Er werden geen asbestvezels in het staal aangetroffen.<br><br>De hierboven vermelde hoeveelheid betreft een inschatting. |

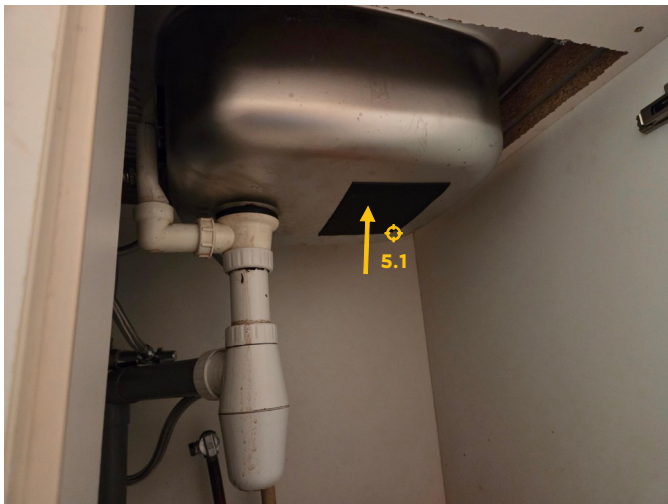
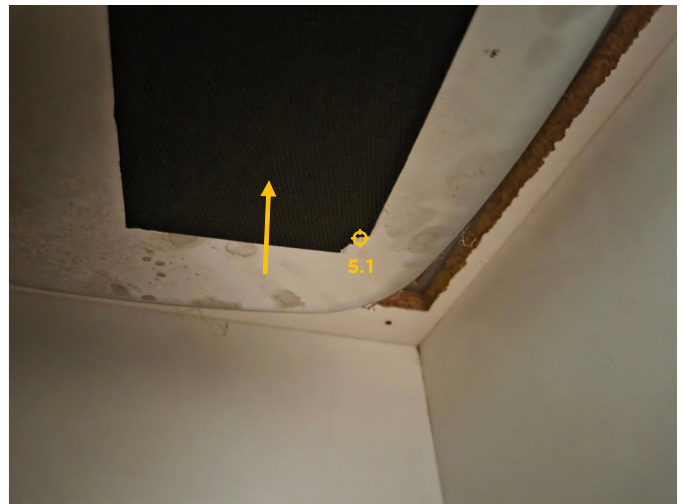
## Fiche 5: Antidreun onder spoelbak

Geen asbest

| Opmerking | Analyse van de antidreun/bitumen onder de spoelbak in de keuken door middel van puntstaal.<br><br>De hierboven vermelde hoeveelheid betreft een inschatting.<br><br>Er werden geen asbestvezels in het staal aangetroffen. |

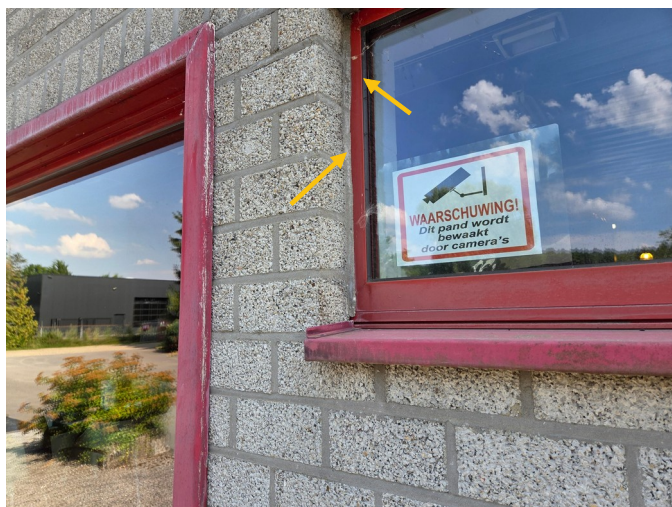
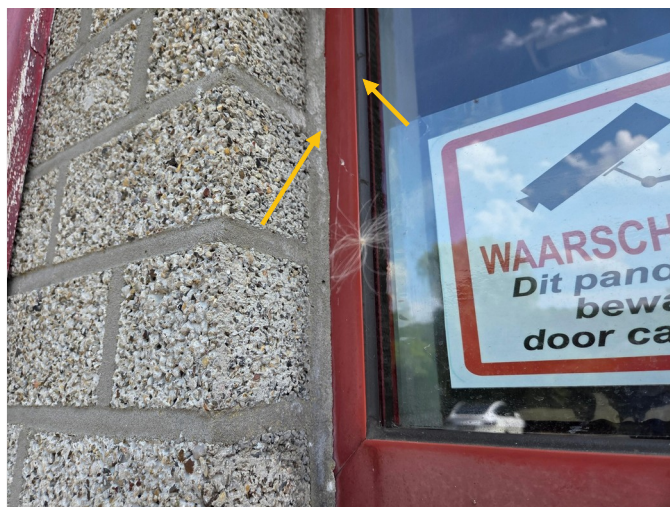
### Fiche 6: Afdichtingen schrijnwerk (schrijnwerk/gevels+schrijnwerk/glas)

| Beschrijving | Notitie | Terug te vinden op plannen |
|---|---|---|
| Fiche 6: Afdichtingen schrijnwerk (schrijnwerk/gevels+schrijnwerk/glas) | Analyse van de afdichtingen tussen zowel het buitenschrijnwerk en de buitengevels als tussen het buitenschrijnwerk en de beglazing door middel van vaststelling en expertise.<br><br>Er werd geen asbestverdachte mastiek/kit aangetroffen. | - |

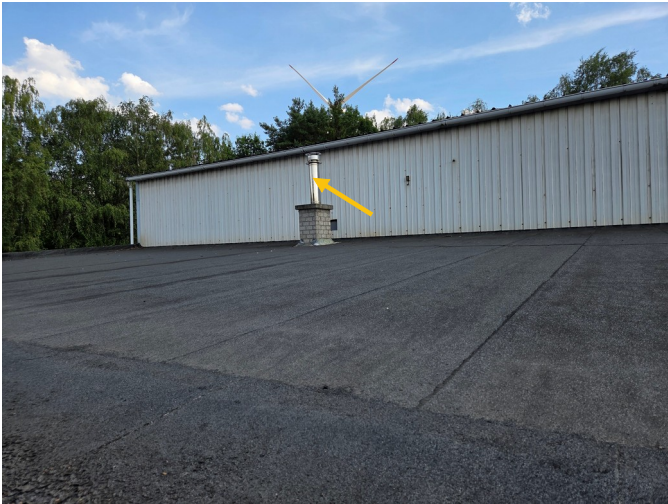
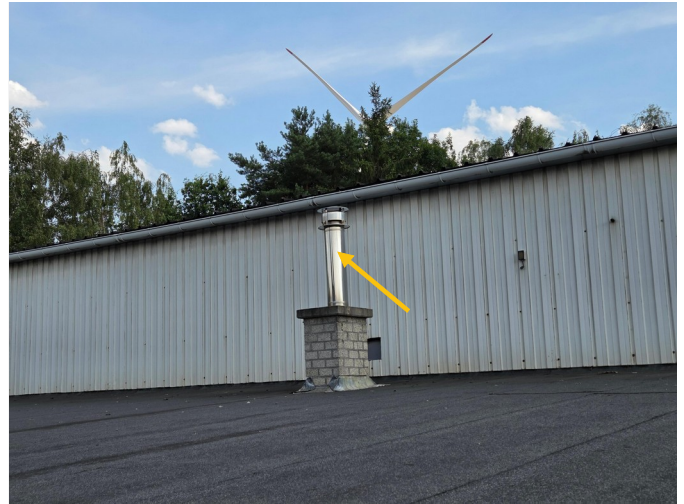
## Fiche 7: Rookgaskanaal

| Beschrijving | Notitie | Terug te vinden op plannen |
|---|---|---|
| Fiche 7: Rookgaskanaal | Het waarneembare rookgaskanaal is niet asbestverdacht. | Plan 1.3: Plan inplanting |

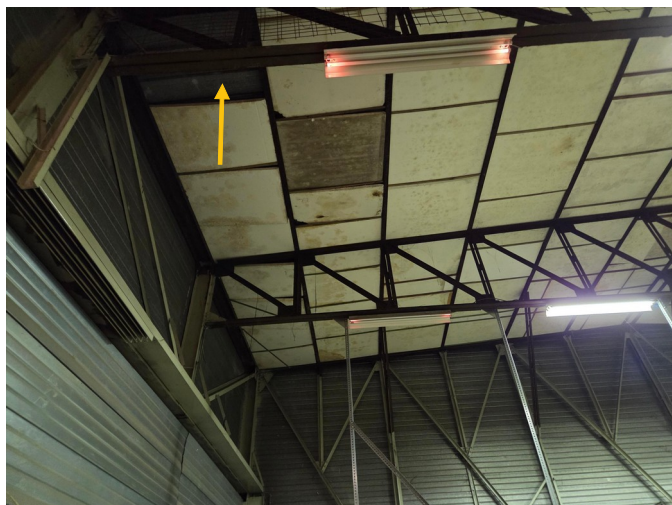
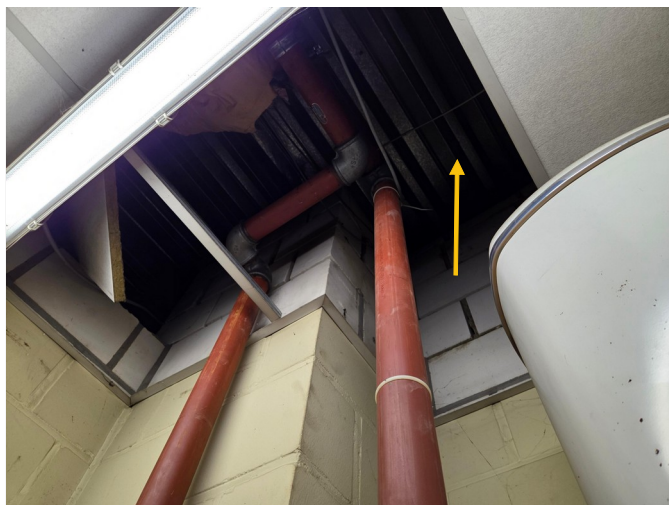
### Fiche 8: Onderdak

| Beschrijving | Notitie | Terug te vinden op plannen |
|---|---|---|
| Fiche 8: Onderdak | Bij het optillen van een plafondtegels werd geen asbestverdacht onderdak aangetroffen.<br><br>Ook in het magazijn werd geen onderdak aangetroffen. | - |

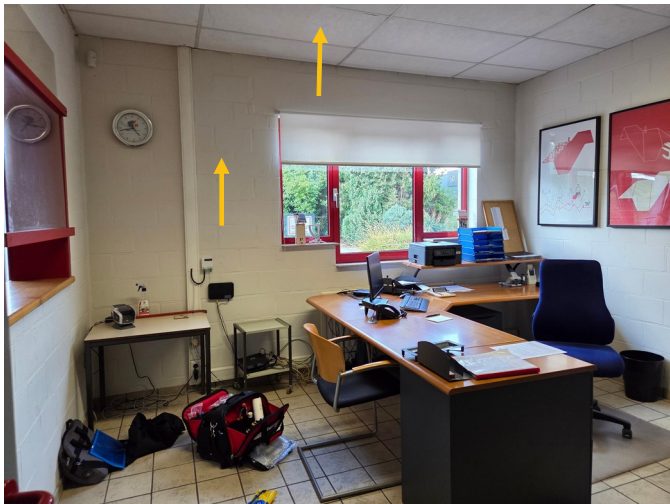
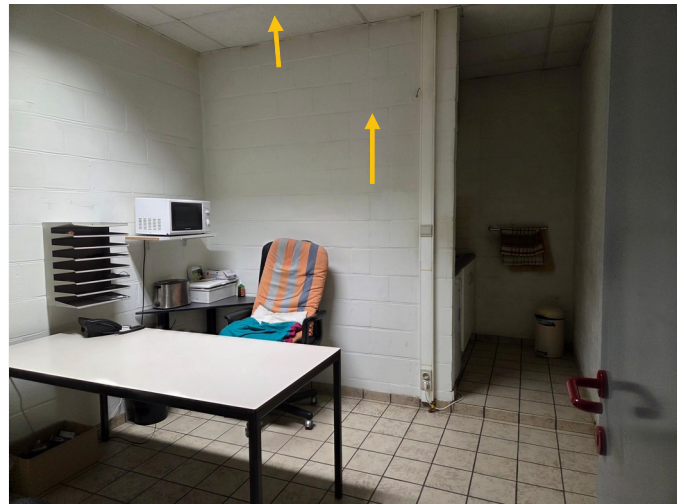
## Fiche 9: Pleisterwerk

| Beschrijving | Notitie | Terug te vinden op plannen |
|---|---|---|
| Fiche 9: Pleisterwerk | Er is geen pleisterwerk aanwezig. | - |

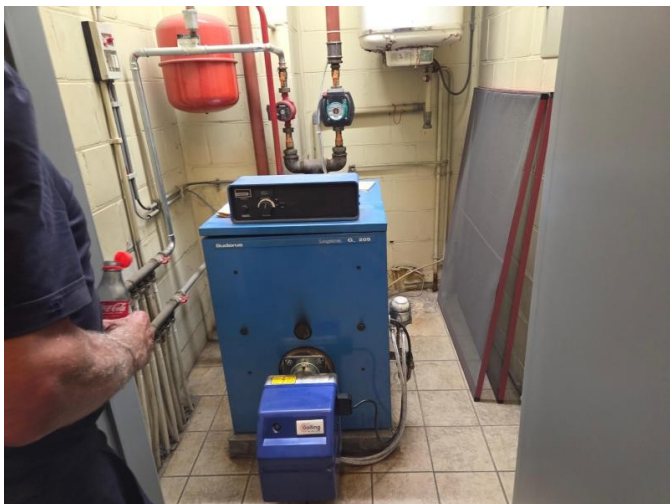
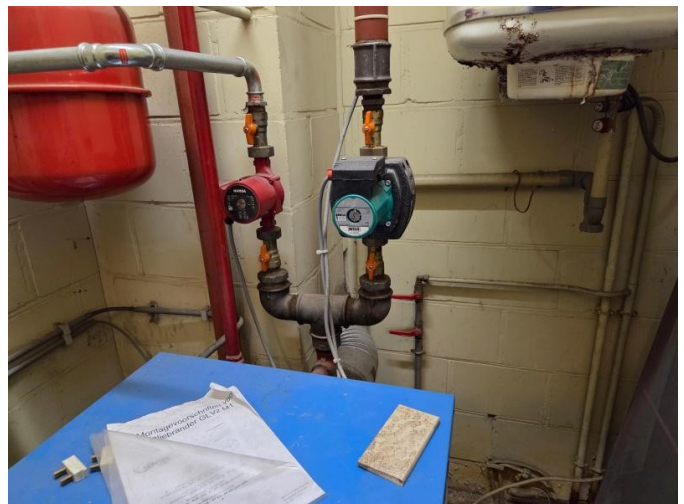
## Fiche 11: Leidingsisolatie stookketel

| Beschrijving | Notitie | Terug te vinden op plannen |
|---|---|---|
| Fiche 11: Leidingsisolatie stookketel | Er is geen leidingsisolatie aan de leidingen van de cv-installatie die als asbestverdacht beschouwd kan worden. | - |
