# Asbestinventarisatetest

Trapstraat 74, 9500 Geraardsbergen

Attestnummer : **20260527-000254.000**

Uitgegeven op : **27.05.2026**

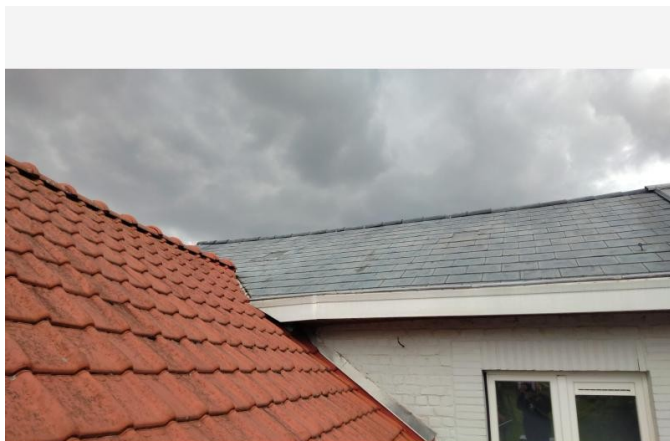
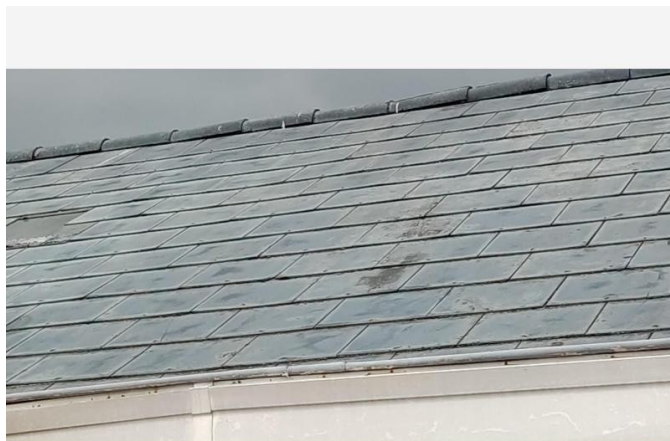
| Fiche 1: Dak in cementleien..... | 10 |

| Beschrijving | Type | Actie |
|---|---|---|
| 1. Dak in cementleien | Asbestmateriaal | Verwijderen |

Het asbestmateriaal valt onder de mijlpaal van 2034.

| Eindbeoordeling materiaalarisico | Laag materiaalarisico en/of verlaagde kans op vezelvrijgave |

| Gebondenheid | Categorie 1: hechtgebonden in oorsprong |
| Asbestsoort (vezeltype) | Crocidoliet aanwezig |
| Asbestconcentratie | Laag (< 50%) |
| Afschermingsgraad van het gehele materiaal | Geheel of deels vrij aan de buitenlucht, maar geen contact met binnenlucht |
| Toestand van het materiaal | Licht beschadigd, licht verweerd. Intacte calciumsilicaatplaat of materiaal met categorie 3-gebondenheid |

| Beschrijving | Dak in cementleien |
| Identificatiemethode | <p>De asbestdeskundige beoordeelt het materiaal als asbestverdacht en dus asbesthoudend, en dit zonder monstername.</p> <p>Motivatie: Er is een onderzoeksbeperking die monstername verhindert; De ruimte of het materiaal bevindt zich hoger dan 3,5 meter vanaf een vaste ondergrond.</p> |

Verwijderen

- Verwijder dit asbestmateriaal zo snel mogelijk. Volg de toestand goed op.
- Hemelwater dat afspoelt van asbestcement daken of gevels kan asbestdeeltjes bevatten. Gebruik het enkel voor gesloten circuits (bv. spoelen toiletten). Reinig na het vervangen van het dak of de gevel de dakgoten en regenwaterput of -ton om asbesthoudend sediment of slib te verwijderen
- Voer bijkomende staalname(s) uit.

- Eenvoudige handelingen: mag via doe-het-zelf of door werknemer(s) met opleidingsattest eenvoudige handelingen  
Deze toepassing mag door een aannemer die over een opleidingsattest eenvoudige handelingen beschikt of door een particulier (doe-het-zelf), verwijderd worden indien er geen verhoogd risico op vrijgave van asbestvezels (max. concentratie 0,01 vezels/cm<sup>3</sup> - CODEX Art. VI.3-54) ontstaat en de toepassing voorafgaand wordt gefixeerd/bevochtigd. De individuele elementen moeten zonder machinale werktuigen (boormachine, slijpschijf, hogedrukreiniger, etc.) en zonder breken of gooien een voor een losgemaakt worden en dubbel en luchtdicht verpakt afgevoerd worden naar een erkend afvalpunt (recyclagepark). Daar moeten ze voorzichtig in de container voor asbestafval worden gelegd. Op het recyclagepark worden uitsluitend hechtgebonden

- Eenvoudige handelingen: enkel door erkend asbestverwijderaar  
Indien bovenstaande criteria worden overschreden:

Deze toepassing kan enkel door een erkende asbestverwijderaar verwijderd worden omdat er hier automatisch een verhoogd risico op vrijgave van asbestvezels (max. concentratie 0,01 vezels/cm<sup>3</sup> - CODEX - Art. VI.3-54) ontstaat. (Bron: VLAREM II: 6.4.0.1 par1, par2 en par3). Een erkend asbestverwijderaar moet ingeschakeld worden voor deze toepassingen die niet (kunnen) worden verwijderd door de couveuzemethode, door hermetische zone of door de materialen beschreven in Vlarem II, art. 6.4.0.1 par2. (Bron: Leidraad bij het Inspectieprotocol)

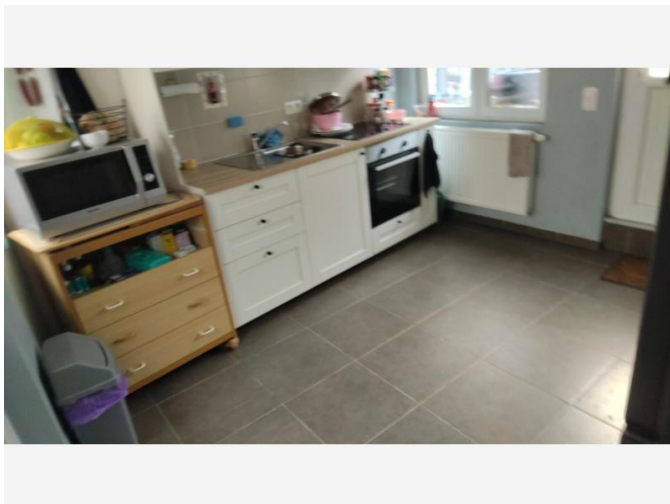
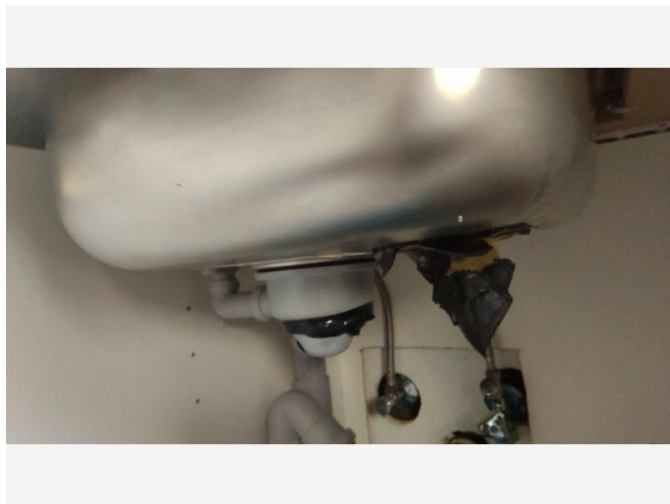
| Fiche 2: anti-dreun (niet verdacht)..... | 15 |

### Informatie over een niet-asbestverdacht materiaal

| Basis voor advies | Beoordeling op basis van een bewijsdocument. |

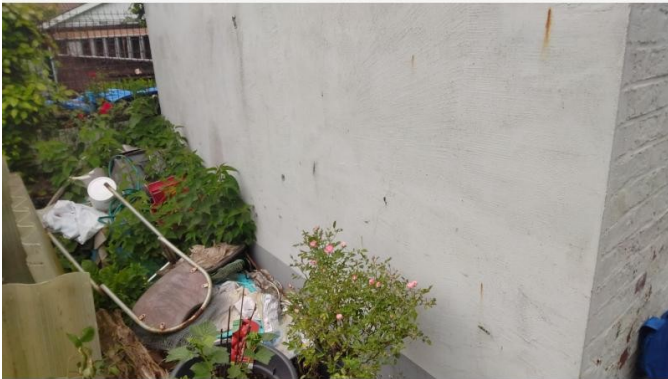
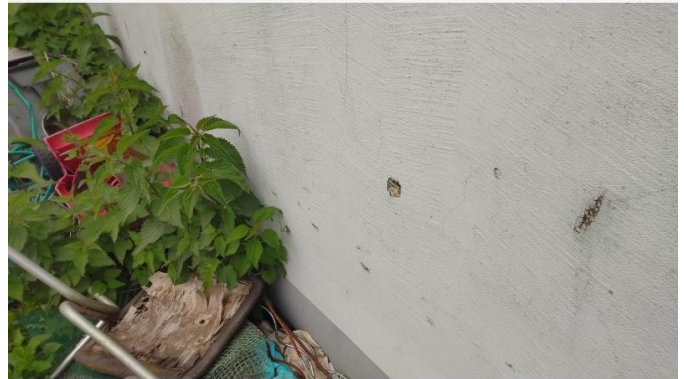
## Fiche 3: Gevel met crepi

Geen asbest

| # | Type | Referentie | Resultaat |
|---|---|---|---|
| 3.1 | Mengmonster | M03 | Geen asbest |

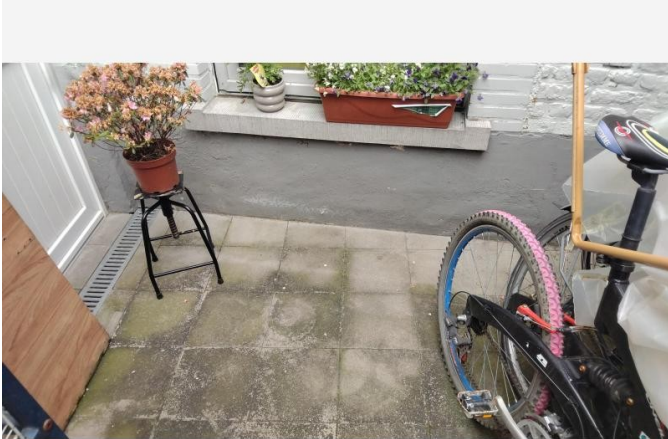
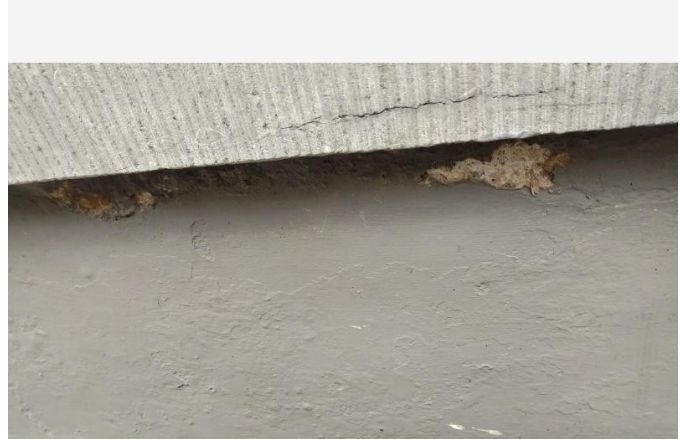
## Fiche 4: Smeerlaag in cement (buiten)

Geen asbest

| # | Type | Referentie | Resultaat |
|---|---|---|---|
| 4.1 | Mengmonster | M02 | Geen asbest |

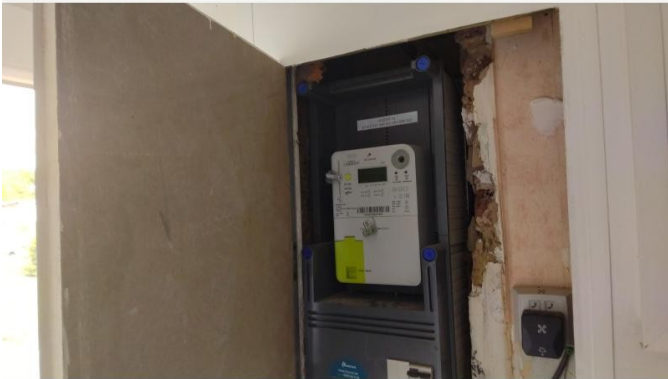
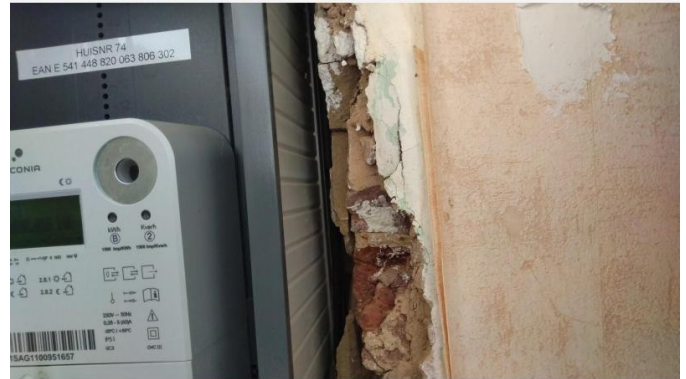
## Fiche 5: Pleisterwerk wanden

Geen asbest

| # | Type | Referentie | Resultaat |
|---|---|---|---|
| 5.1 | Mengmonster | M01 | Geen asbest |

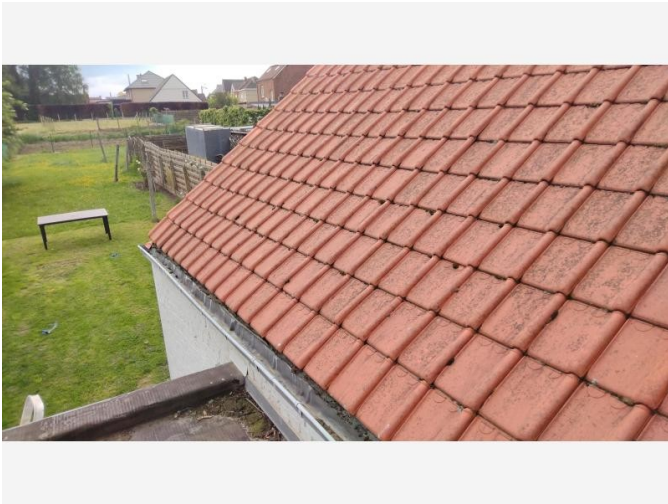
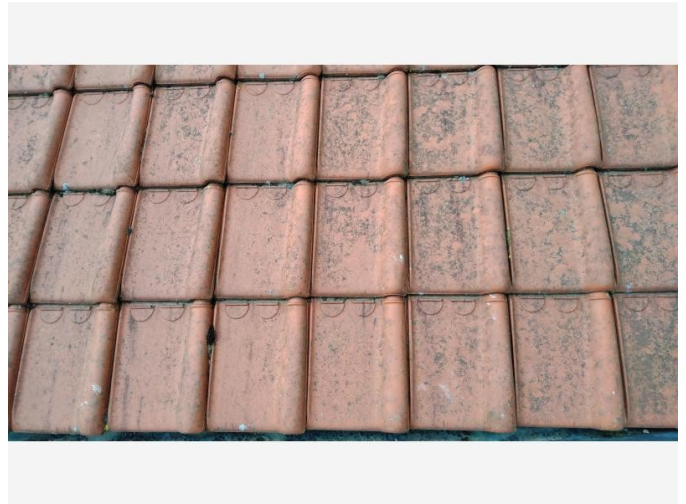
## Fiche 7: Dakbedekking in dakpannen (niet verdacht)

| Beschrijving | Notitie | Terug te vinden op plannen |
|---|---|---|
| Fiche 7: Dakbedekking in dakpannen (niet verdacht) | De dakbedekking is niet-asbestverdacht. | Plan 1.1: verdiep 0<br>Plan 1.2: verdiep 1 |

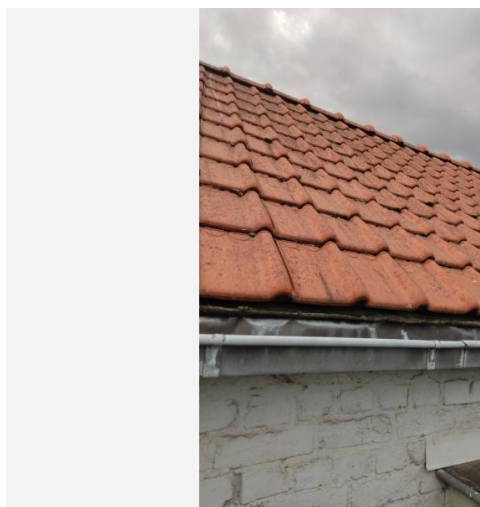
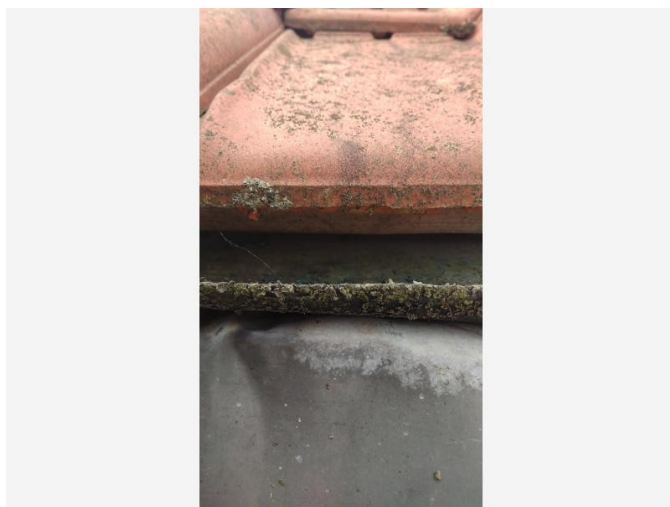
### Fiche 13: Onderdak (niet aanwezig)

| Beschrijving | Notitie | Terug te vinden op plannen |
|---|---|---|
| Fiche 13: Onderdak (niet aanwezig) | - | - |
