# Asbestinventarisatetest

Jan Van Rijswijcklaan 88, 2018 Antwerpen

Attestnummer : **20250630-000051.000**

Uitgegeven op : **30.06.2025**

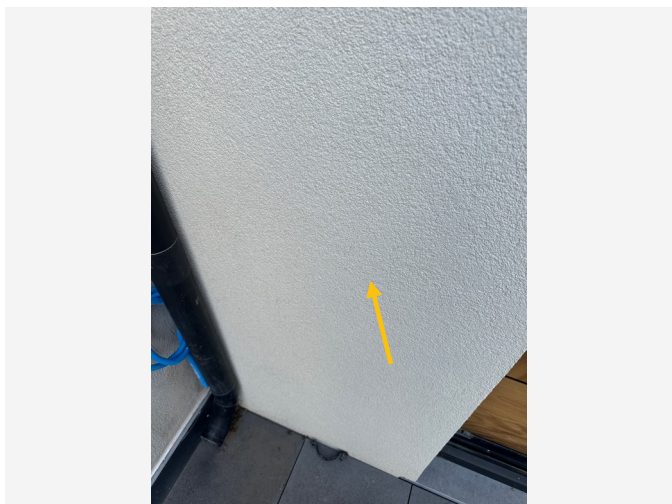
| Fiche 1: Crepi achtergevel..... | 15 |

Betreft recente uitvoering tijdens verbouwingswerken (2024) waardoor niet asbestverdacht.

| (Asbest)materiaal | In-situ afwerkingslagen - Crepi |

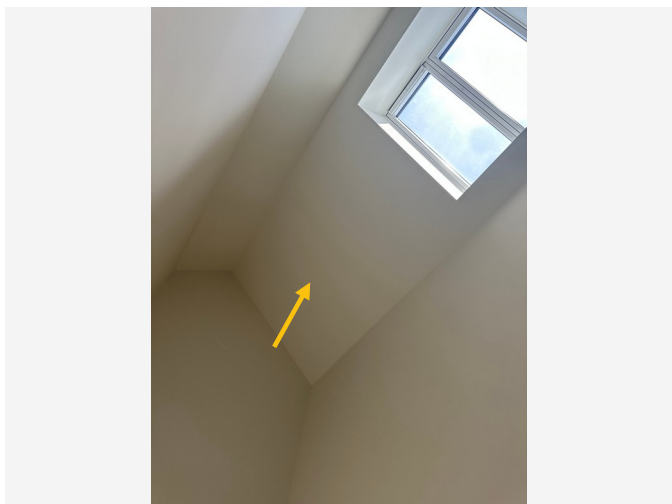
| Fiche 2: Onderdak..... | 16 |

Betreft recente uitvoering tijdens verbouwingswerken (2024) waardoor niet asbestverdacht.

| (Asbest)materiaal | Plaat, paneel, tablet - Type Menuiserite |

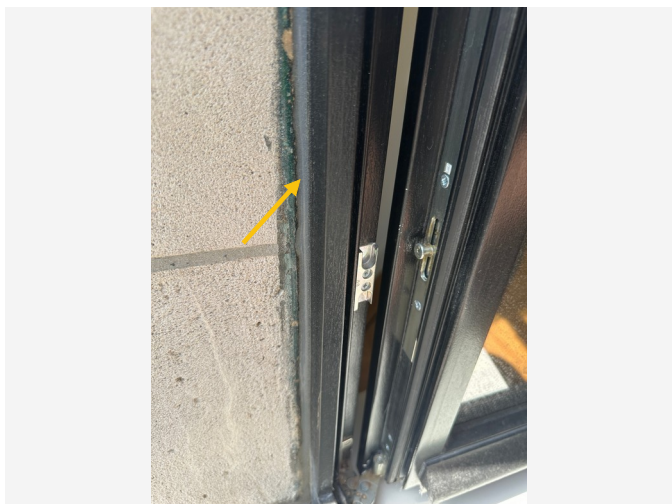
| Fiche 3: Kit buitenschrijnwerk..... | 17 |

Betreft recente uitvoering tijdens verbouwingswerken (2024) waardoor niet asbestverdacht.

| (Asbest)materiaal | In-situ afwerkingslagen - Pasta, stopverf, voegsel, stopsel, vulsel, mastiek, kitten, ... |

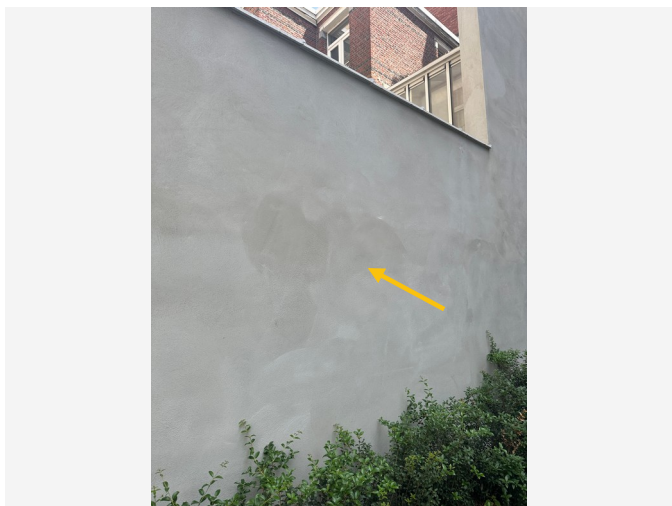
| Fiche 4: Crepi tuinmuur..... | 18 |

Betreft recente uitvoering tijdens verbouwingswerken (2024) waardoor niet asbestverdacht.

| (Asbest)materiaal | In-situ afwerkingslagen - Crepi |

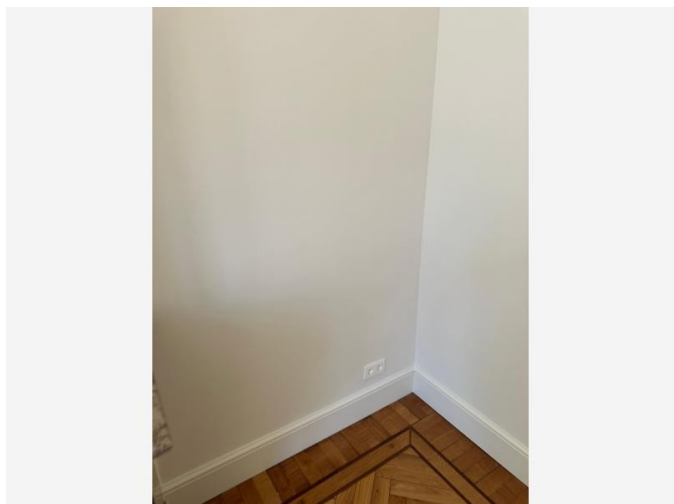
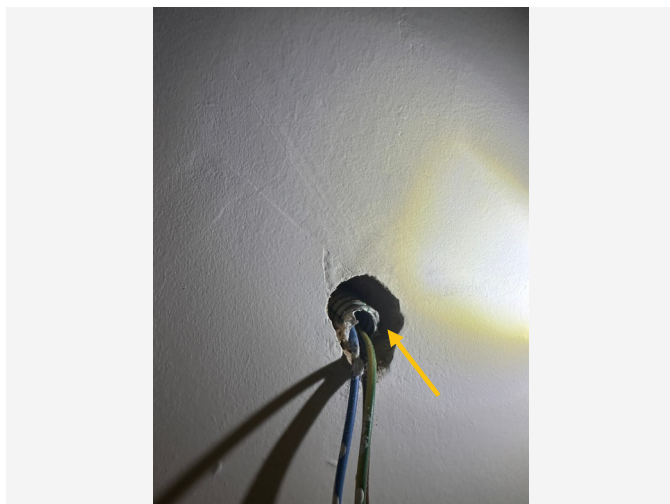
## Fiche 5: Pleisterwerk muren

Geen asbest

| # | Type | Referentie | Resultaat |
|---|---|---|---|
| 5.1 | Mengmonster | 8861489 | Geen asbest |

| Opmerking | De hoeveelheid betreft een inschatting. Het grotendeel van het pleisterwerk werd volledig vernieuwd tijdens de renovatiewerken in 2024 (zie foto's renovatie). Beperkte aanwezigheid van oud pleisterwerk waardoor wel een staalname werd uitgevoerd. |
