# Asbestinventarisatetest

Rechtstraat 23, 3770 Riemst

Attestnummer : 20260627-000024.000

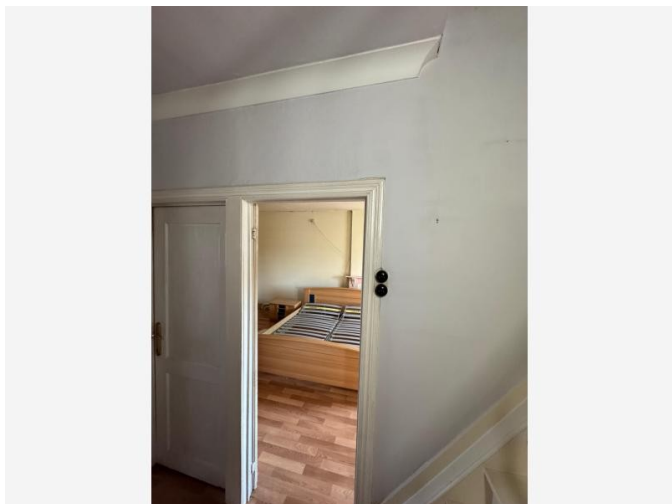
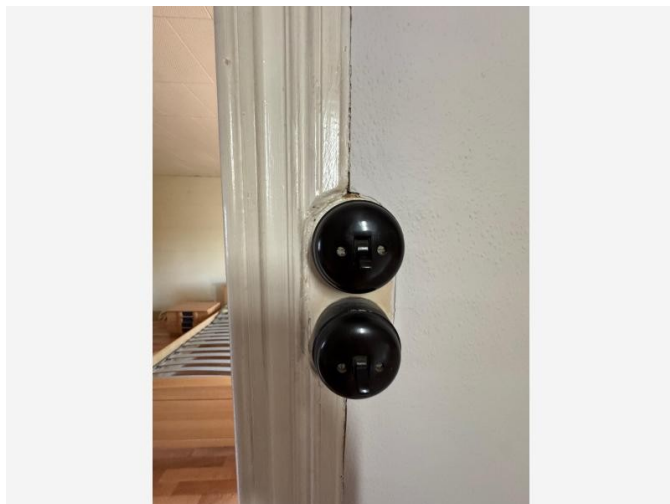
Het asbestmateriaal valt onder de mijlpaal van 2040.

| Eindbeoordeling materiaalrisico | Verhoogd materiaalrisico en/of verhoogde kans op vezelvrijgave |

| Asbestsoort (vezeltype) | Crocidoliet aanwezig |
| Toestand van het materiaal | Licht beschadigd, licht verweerd. Intacte calciumsilicaatplaat of materiaal met categorie 3-gebondenheid |

| Beschrijving | Bakeliet (elektriciteit toepassingen) |
| Opmerking | Betrekking op alle zwart of bruine schakelaars, zekeringskasten, lamphouders aanwezig in het pand. |

- Zorg voor een veilig beheer. Vermijd het beschadigen van het asbestmateriaal. Controleer de toestand jaarlijks op wijzigingen.

- Eenvoudige handelingen: mag via doe-het-zelf of door werknemer(s) met opleidingsattest eenvoudige handelingen  
<https://ovam.vlaanderen.be/wie-mag-wat-verwijderen>

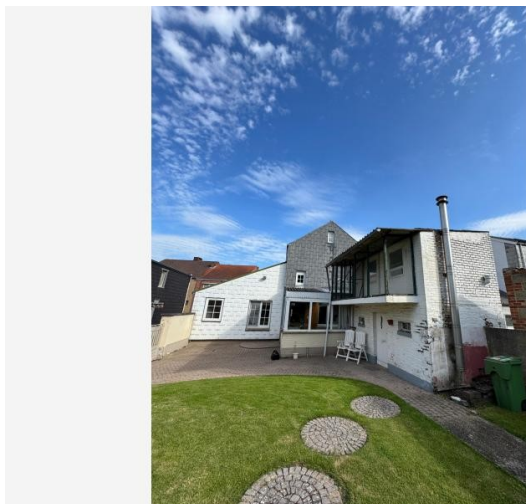
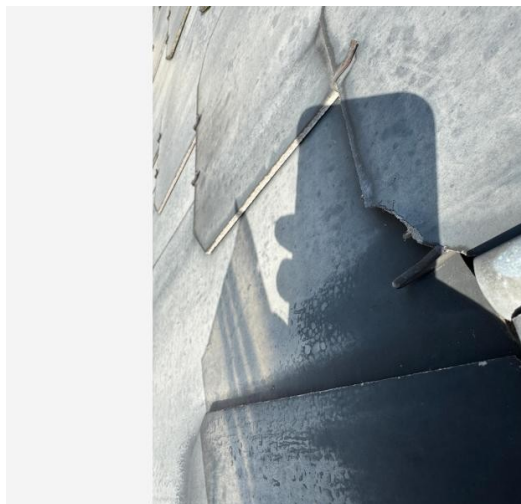
Het asbestmateriaal valt onder de mijlpaal van 2034.

| Eindbeoordeling materiaalarisico | Verhoogd materiaalarisico en/of verhoogde kans op vezelvrijgave |

| Asbestsoort (vezeltype) | Alleen chrysotiel aanwezig |
| Toestand van het materiaal | Matig beschadigd, matig verweerd |

| # | Type | Referentie | Resultaat |
|---|---|---|---|
| 2.1 | Puntmonster | LEI 1 | Chrysotiel |

| Beschrijving | + Dakbedekking - Leien donker |

- Zorg voor een veilig beheer. Vermijd het beschadigen van het asbestmateriaal. Controleer de toestand jaarlijks op wijzigingen.
- Verwijder dit asbestmateriaal zo snel mogelijk. Volg de toestand goed op.

- Eenvoudige handelingen: enkel door erkend asbestverwijderaar  
<https://ovam.vlaanderen.be/wie-mag-wat-verwijderen>

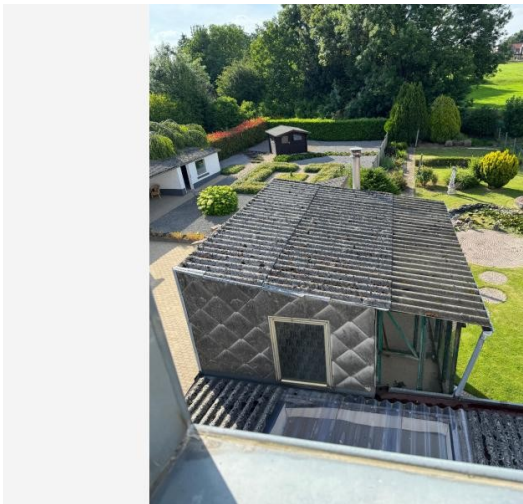
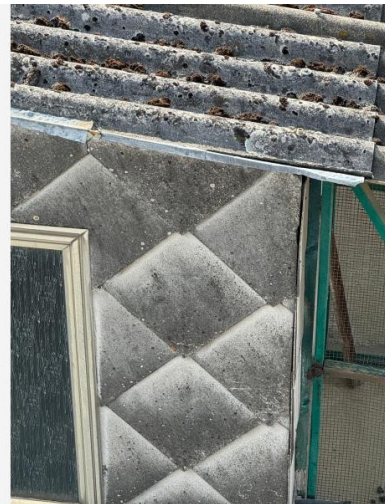
Het asbestmateriaal valt onder de mijlpaal van 2034.

| Eindbeoordeling materiaalrisico | Verhoogd materiaalrisico en/of verhoogde kans op vezelvrijgave |

| Asbestsoort (vezeltype) | Crocidoliet aanwezig |
| Toestand van het materiaal | Matig beschadigd, matig verweerd |

| Beschrijving | Leien duivenkot (verdacht) |
| Opmerking | <p>oppervlakte indicatief (schatting)</p> <p>Geen monstername mogelijk door hoogte en geen toegang om op normale wijze een monster te nemen.</p> <p>bij dakrenovaties eventueel bijkomende stalen uitvoeren.</p> |

- Zorg voor een veilig beheer. Vermijd het beschadigen van het asbestmateriaal. Controleer de toestand jaarlijks op wijzigingen.
- Verwijder dit asbestmateriaal zo snel mogelijk. Volg de toestand goed op.
- Voer bijkomende staalname(s) uit.

- Eenvoudige handelingen: enkel door erkend asbestverwijderaar  
<https://ovam.vlaanderen.be/wie-mag-wat-verwijderen>  
zie voor de meeste recente wetgeving: <https://ovam.vlaanderen.be/wie-mag-wat-verwijderen>  
neem zeker de juiste veiligheidsvoorzieningen: mondmasker (FFP3), handschoenen, aangepaste kledij.  
<https://ovam.vlaanderen.be/voorzorgsmaatregelen-bij-asbestverwijdering>  
zie ook toelichting achteraan het asbestattest

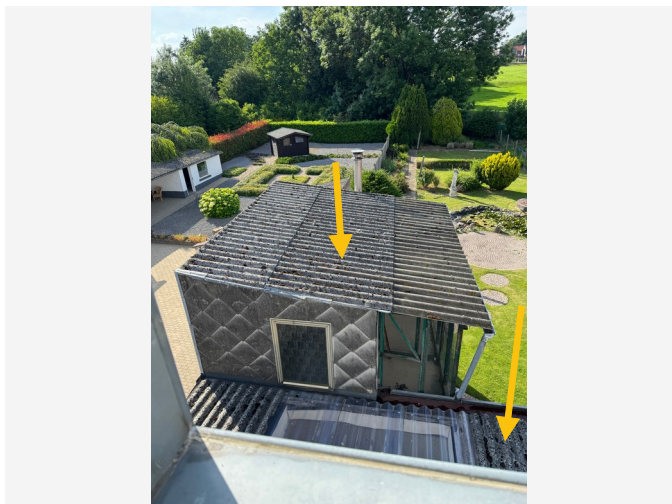
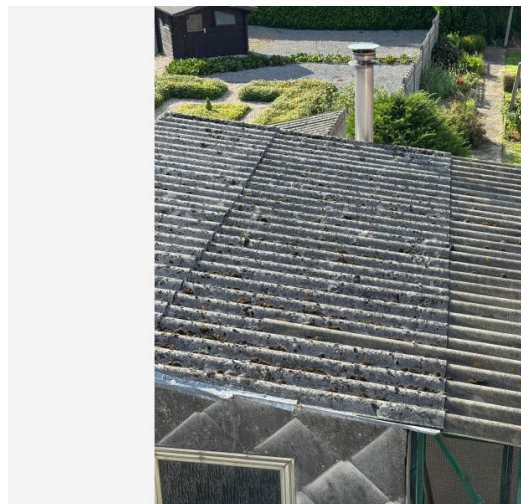
Het asbestmateriaal valt onder de mijlpaal van 2034.

| Eindbeoordeling materiaalisico | Verhoogd materiaalisico en/of verhoogde kans op vezelvrijgave |

| Asbestsoort (vezeltype) | Alleen chrysotiel aanwezig |
| Afschermingsgraad van het gehele materiaal | Geheel of deels vrij aan binnenluchtstromen |

- Zorg voor een veilig beheer. Vermijd het beschadigen van het asbestmateriaal. Controleer de toestand jaarlijks op wijzigingen.

- Eenvoudige handelingen: mag via doe-het-zelf of door werknemer(s) met opleidingsattest eenvoudige handelingen  
<https://ovam.vlaanderen.be/wie-mag-wat-verwijderen>

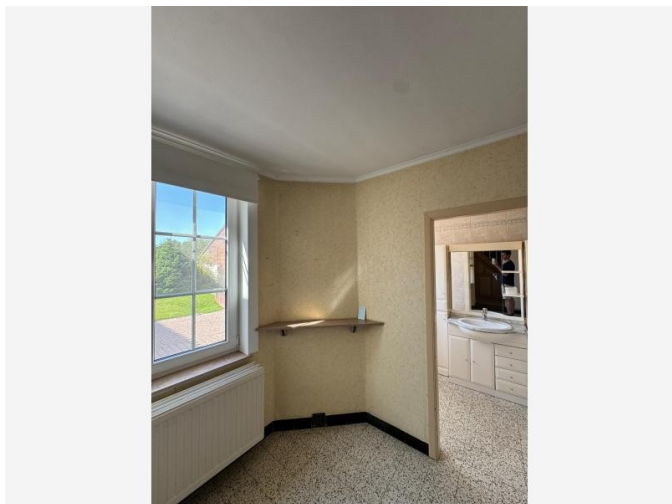
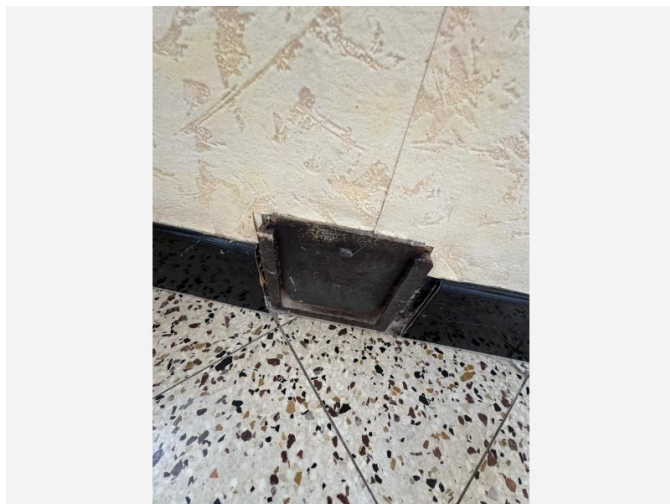
| Identificatiemethode | <p>De asbestdeskundige beoordeelt het materiaal als asbestverdacht en dus asbesthoudend, en dit zonder monstername.</p> <p>Motivatie: De monstername brengt andere schade aan dan schade die inherent is aan de monstername.</p> |
| Opmerking | <p>roetplaatje in de keuken.</p> <p>geen staalname wegens permanente beschadiging van afdichting.</p> |

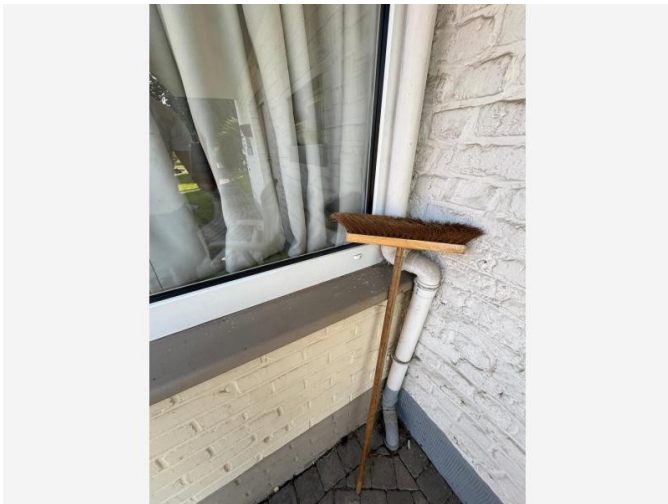
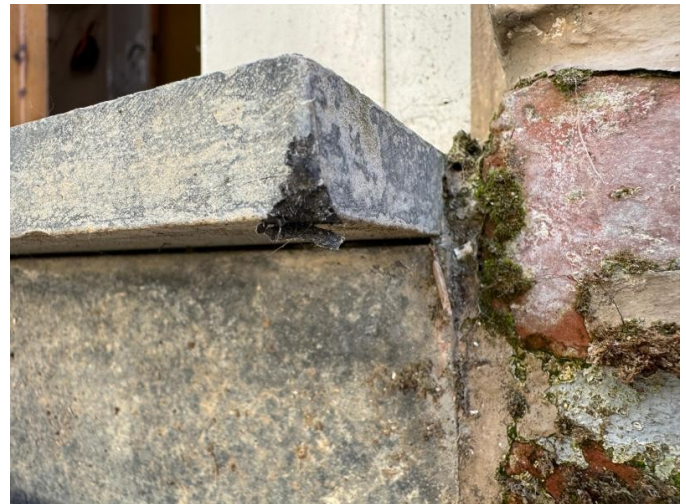
| Opmerking | <p>vensterbank in de oude keuken kan als asbestverdacht beschouwd worden door het specifieke type materiaal.</p> <p>bij verwijdering best zorgvuldig verwijderen of bijkomende staalname laten uitvoeren via een descriptief onderzoek.</p> |

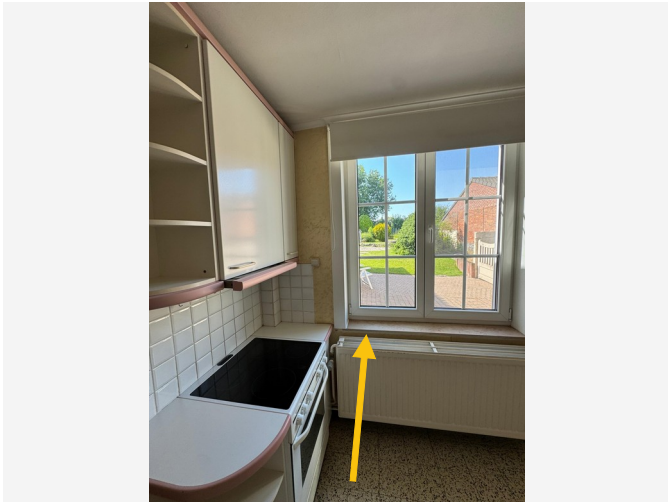
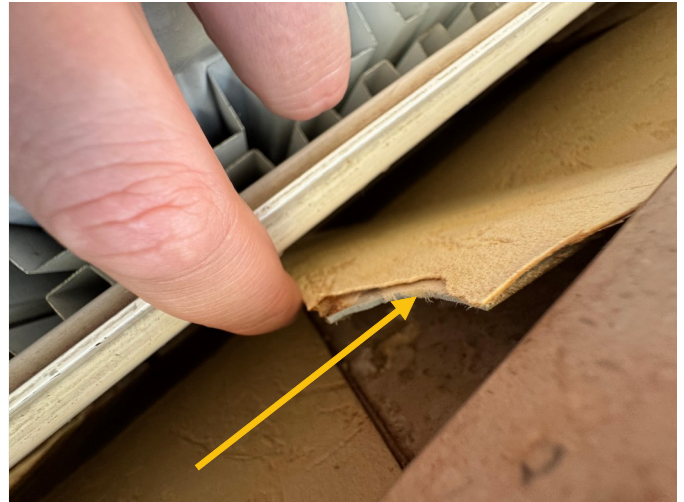
## Fiche 9: blauwe vinylplaat achter de verwarming (tussen behang en pleisterwerk)

| Opmerking | <p>belangrijk: het betreft een blauw vinylzeil/plaat tussen het behang en de pleisterwerk achter de verwarming in de keuken.</p> <p>Dit zeil werd op andere plaatsen steekproef gewijs niet aangetroffen, ook niet in de keuken. We willen benadrukken dat bij renovatie werken en het verwijderen van het behang en pleisterwerk er met de hoogste zorg wordt nagekeken dat zich een soort gelijke toepassing zich niet nog ergens bevindt. een bijkomend destructief onderzoek kan hierbij diepgaander controleren.</p> |

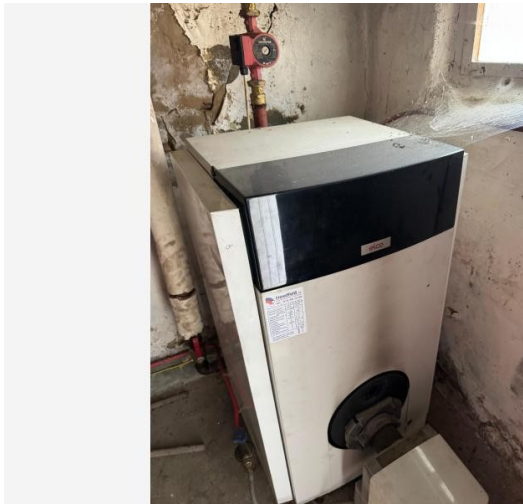
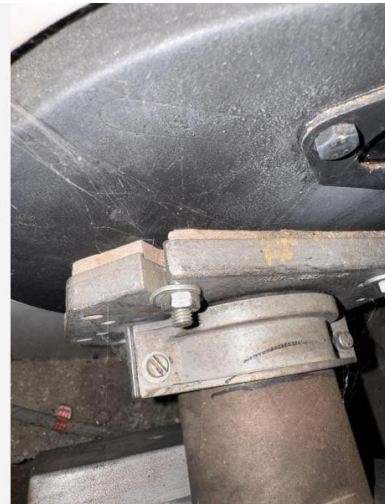
## Fiche 13: - Pakking (aan de aansluitingen) van technische installatie

Geen asbest

| Opmerking | Pakking tussen de aansluitingen van de technische installatie (buitenkant)<br><br>indicatief gewicht (schatting) |

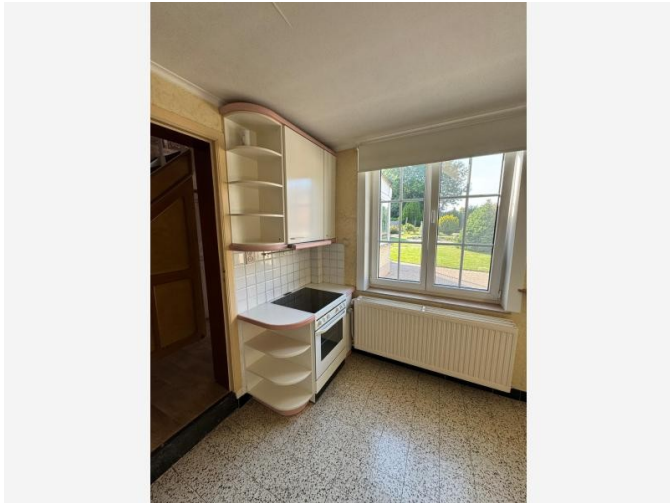
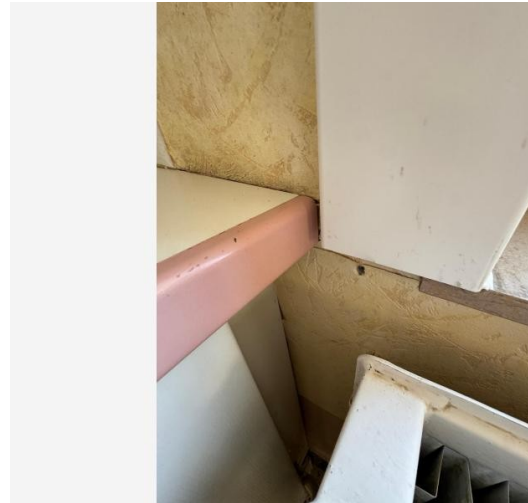
## Fiche 16: Pleisterwerk muren

Geen asbest

| Opmerking | Mengstaal op verschillende locaties. (geen pleisterwerk in de technische ruimte)<br><br>oppervlakte indicatief (schatting) |

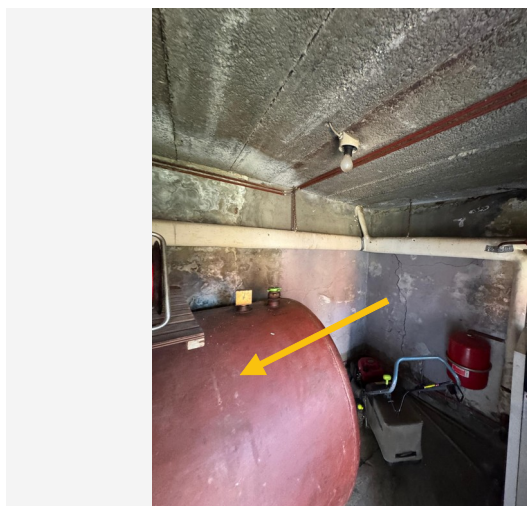
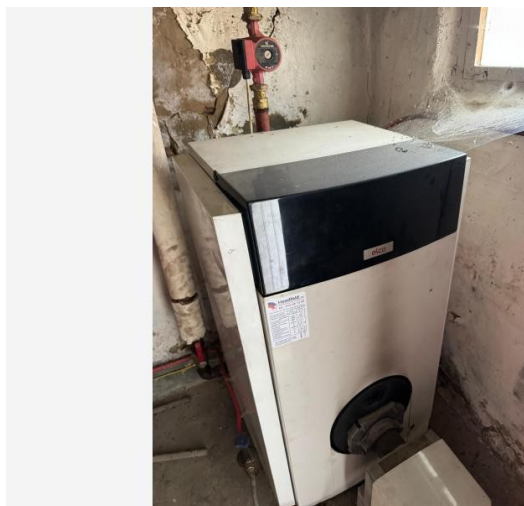
### Fiche 22: technische installatie + stookketel

| Beschrijving | Notitie | Terug te vinden op plannen |
|---|---|---|
| Fiche 22: technische installatie + stookketel | <p>aanwezig stookketel, blijf steeds alert bij het verwijderen van de stookketel. sommige asbestmaterialen kunnen eventueel aan de binnenkant zitten.</p> <p>idem voor de technische installatie van bouwjaar voor 2001</p> | Plan 1.2: Gelijkvloers |
