# Asbestinventarisatetest

Molenstraat 86/42, 2018 Antwerpen

Attestnummer : 20260701-000455.000

Uitgegeven op : 01.07.2026

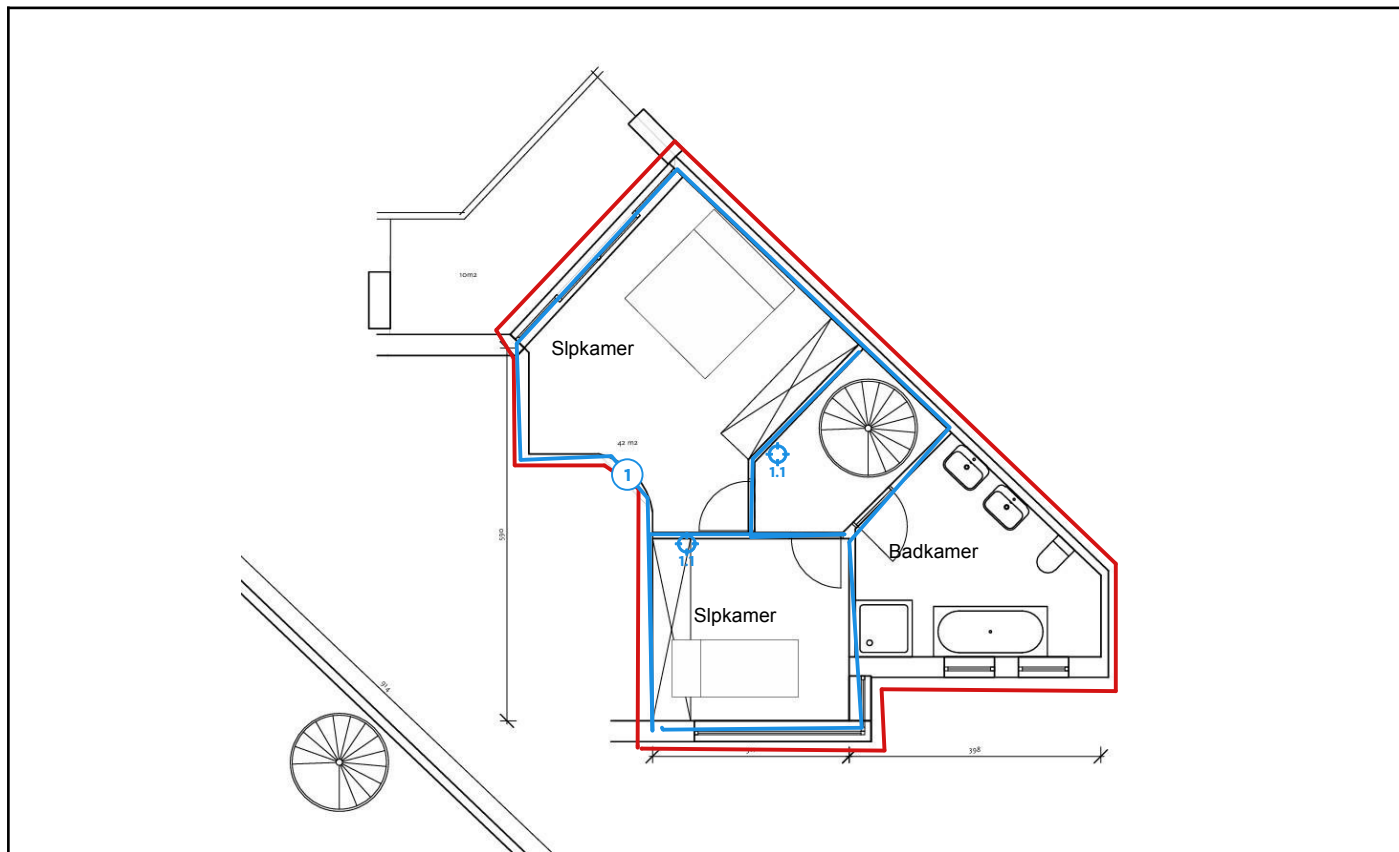
## Plan 1.2: V3

| Beschrijving | Type | Actie |
|---|---|---|
| 1. Pleisterwerk muren | Geen asbest | - |
| 1.1 Code: 2/4/26-A1 | Mengmonster | - |

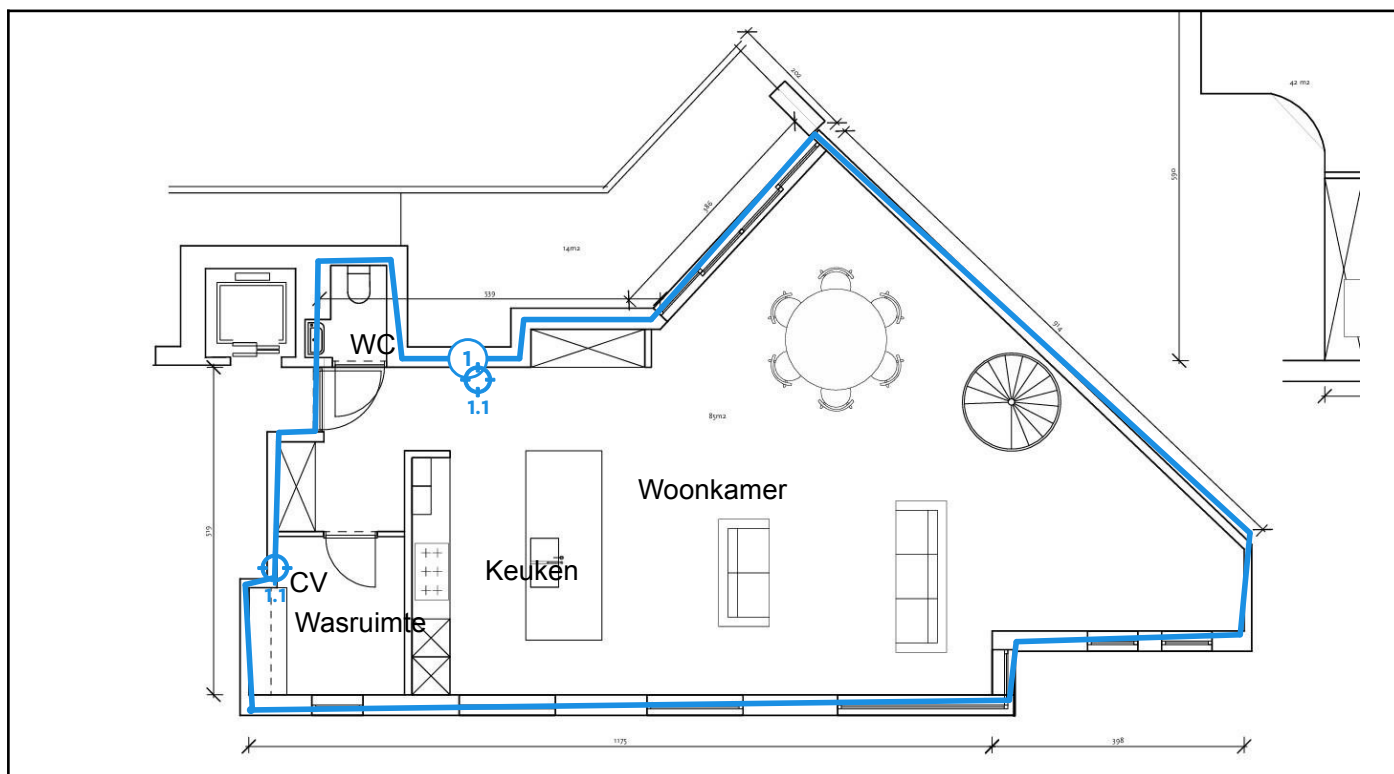
## Plan 1.3: V4

| Beschrijving | Type | Actie |
|---|---|---|
| 1. Pleisterwerk muren | Geen asbest | - |
| 1.1 Code: 2/4/26-A1 | Mengmonster | - |

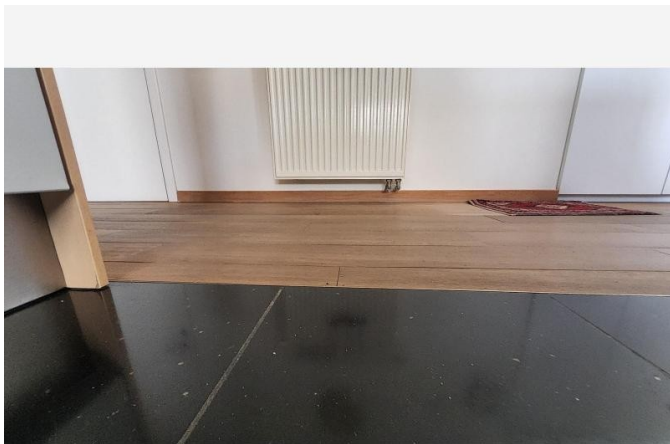
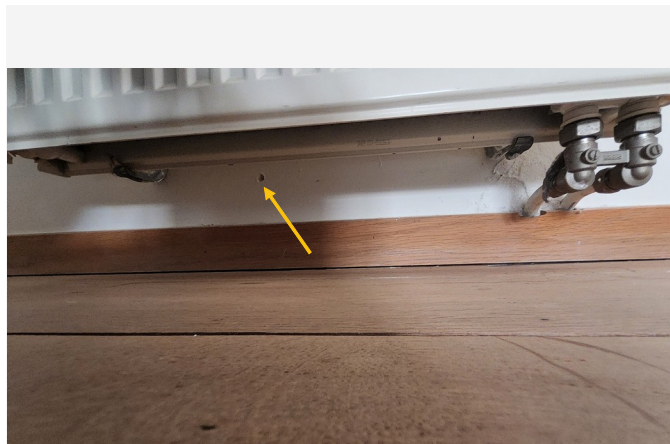
## Fiche 1: Pleisterwerk muren

Geen asbest

### Conclusie

| # | Type | Referentie | Resultaat |
|---|---|---|---|
| 1.1 | Mengmonster | 2/4/26-A1 | Geen asbest |

| Opmerking | <p>Staalname: bij cv installatie, keuken, hal en slaapkamer.</p> <p>Bij het willen neme van een staal van het pleisterwerk op het plafond werd vastgesteld dat dit een betonplaat is met een verlaag.</p> <p>Er is geen pleisterwerk op het plafond aanwezig</p> |

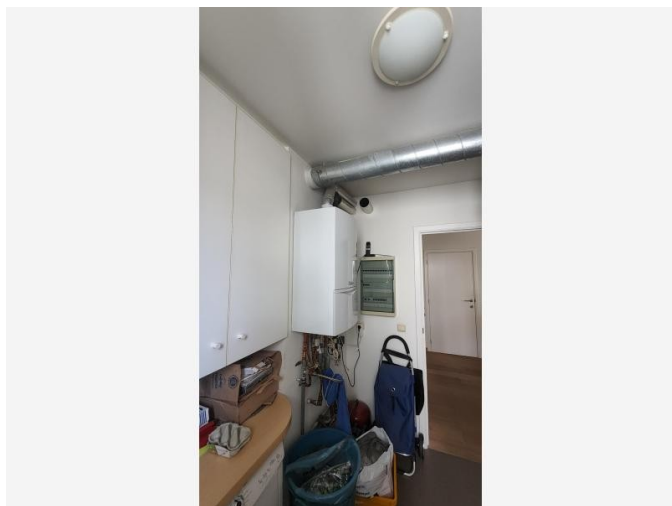
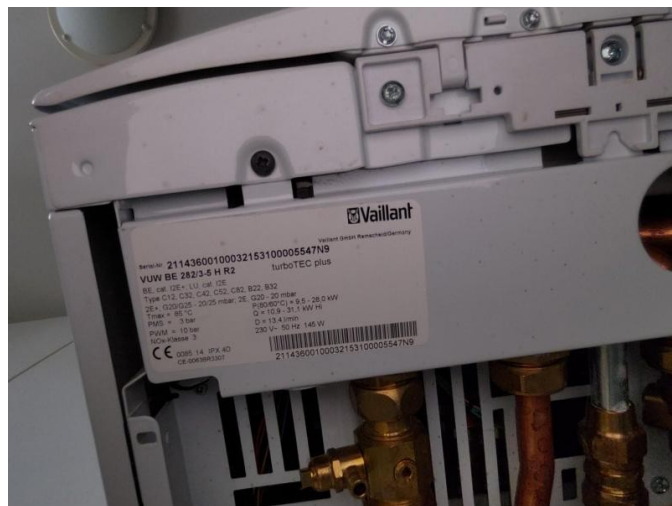
### Fiche 2: Recente cv installatie

| Beschrijving | Notitie | Terug te vinden op plannen |
|---|---|---|
| Fiche 2: Recente cv installatie | CV installatie dd van 2014. | - |

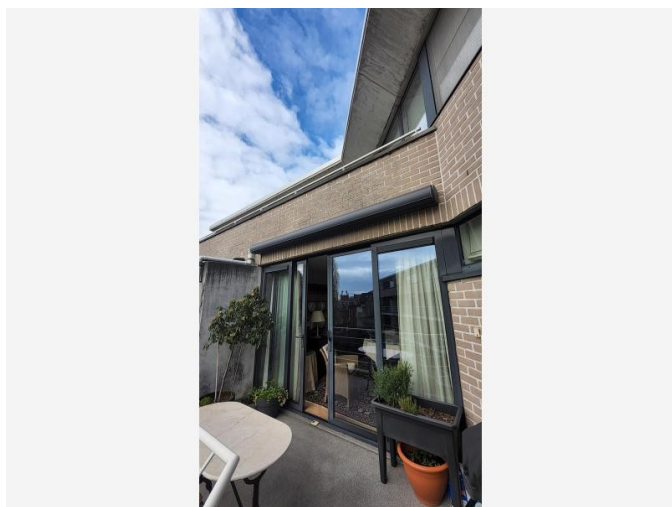
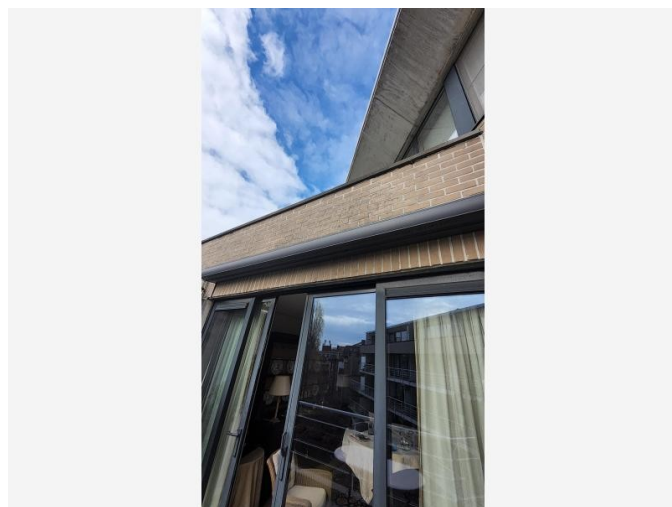
### Fiche 3: Geen mastiek aan het schrijnwerk vastgesteld

| Beschrijving | Notitie | Terug te vinden op plannen |
|---|---|---|
| Fiche 3: Geen mastiek aan het schrijnwerk vastgesteld | Er werd silicone vastgesteld zowel in het raamkader als tussen de muur en profiel | - |

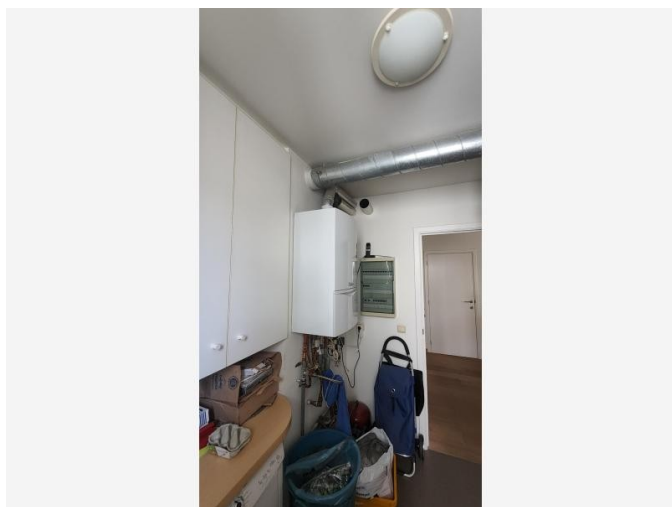
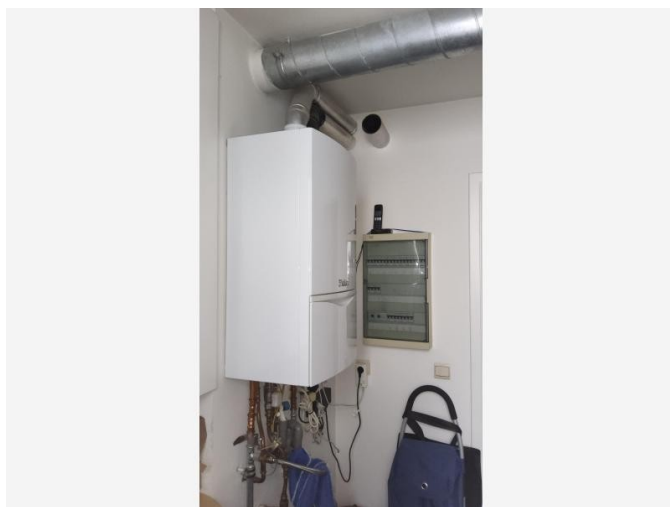
### Fiche 5: Geen leidingisolatie aanwezig

| Beschrijving | Notitie | Terug te vinden op plannen |
|---|---|---|
| Fiche 5: Geen leidingisolatie aanwezig | - | - |
