# Asbestinventarisatattest

Speelbergstraat 32, 3051 Oud-Heverlee

Attestnummer : **20260622-000214.000**

Uitgegeven op : **22.06.2026**

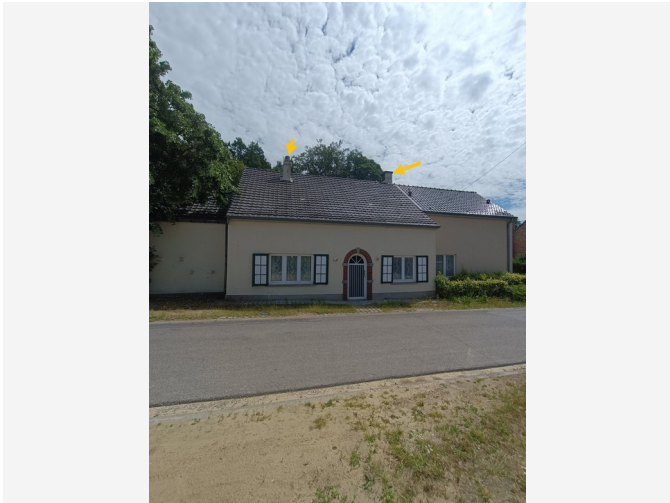
Situeringsfoto

### Tijdelijke beperking

**Reden:** Het te onderzoeken materiaal situeert zich hoger dan 3,50 m te rekenen vanaf een veilige ondergrond

**Uitleg van de asbestdeskundige:** Bij werken (dak of reiniging schouw) kan een stelling geplaatst worden, het is niet duidelijk of er asbestverdachte materialen aanwezig zijn in/rond de schouw.

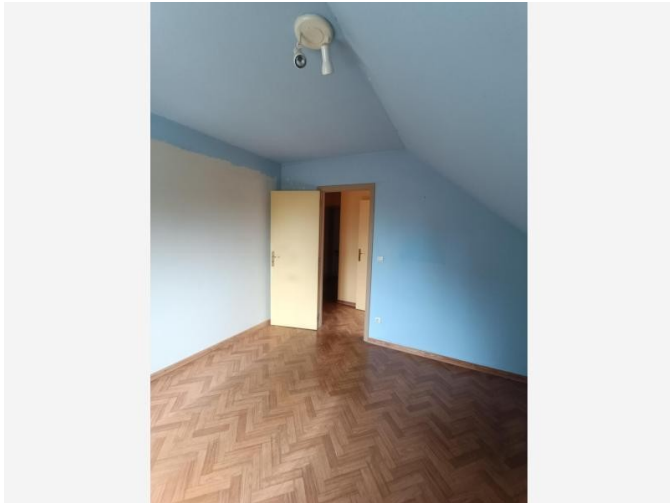
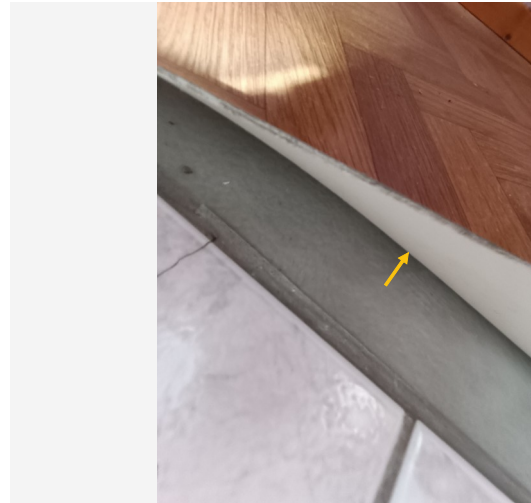
## Fiche 2: Vinylvloer niet verdacht

Volgens expertise kunnen we deze vinyl als niet asbest verdacht beschouwen (soepel en flexibel van structuur.)

Het is niet gekend wat eronder bevindt extra controle aangewezen bij vloer werken.

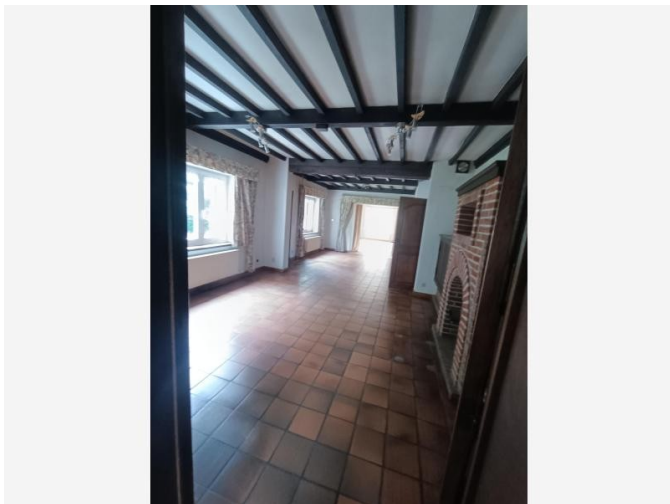
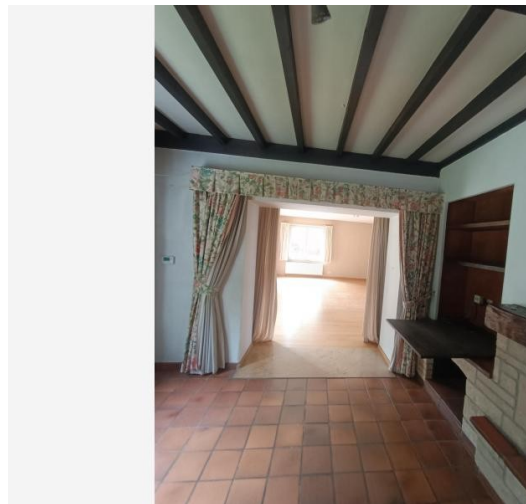
Er zijn plafonds afgewerkt met valse plafonds in plaatmateriaal. ( hout & gipskarton) Het is niet duidelijk of er pleisterwerk of ander verdacht asbestmateriaal aanwezig is achter / op deze valse plafonds, het is aangewezen om bijkomend onderzoek uit te voeren bij werken. Zonder destructieve handeling is het niet mogelijk om na te gaan of er asbesthoudende materialen aanwezig zijn achter de plafond afwerking. Als bij sloop of renovatie blijkt dat er achter deze plafonds nog pleisterwerk of asbest verdachte toepassingen aanwezig zijn, moet dit bemonsterd worden.

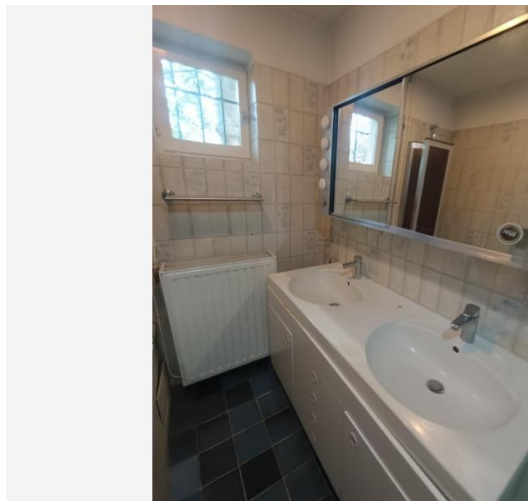
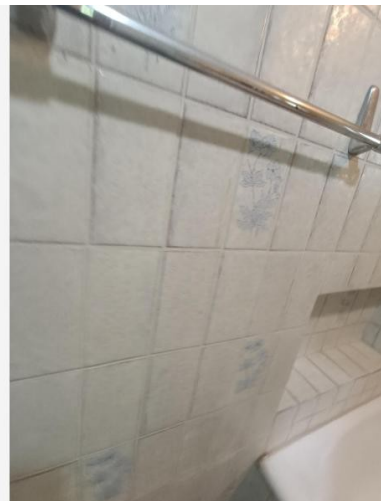
## Fiche 4: Tegellijm tegels wc, badkamer en keuken niet zichtbaar

Volgens het inspectieprotocol is een staalname van de tegellijm vereist om te kunnen bevestigen dat deze niet asbesthoudend is.

Er waren geen facturen of andere bewijsstukken beschikbaar die aantonen dat de tegels na 2001 werden geplaatst. Daarnaast waren er geen zichtbare beschadigingen aan de wandtegels, waardoor een visuele inspectie van de lijm niet mogelijk was.

Om hierover zekerheid te verkrijgen, wordt aanbevolen om bij eventuele renovatiewerken aan de tegels een bijkomend onderzoek en staalname van de lijm uit te voeren.

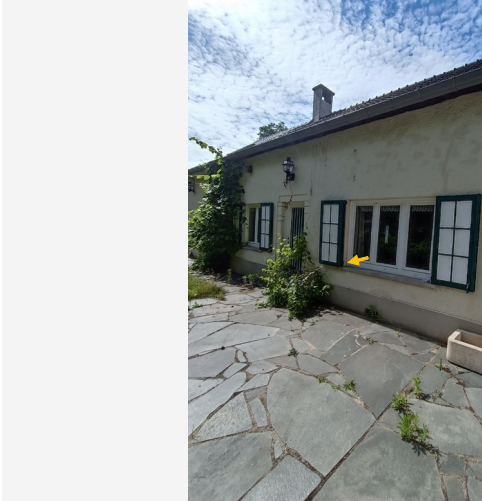
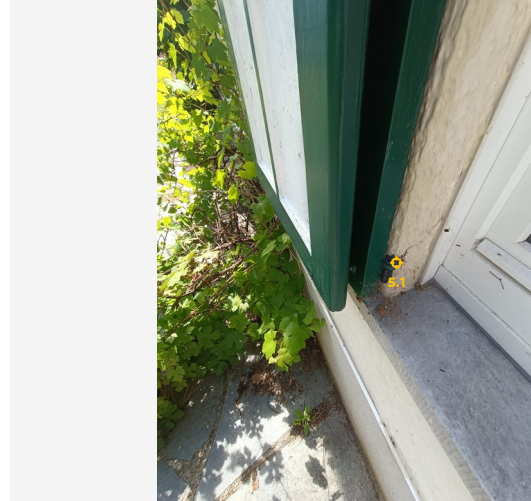
## Fiche 5: Crepi buitengevel (oud)

Geen asbest

| # | Type | Referentie | Resultaat |
|---|---|---|---|
| 5.1 | Mengmonster | 8 | Geen asbest |

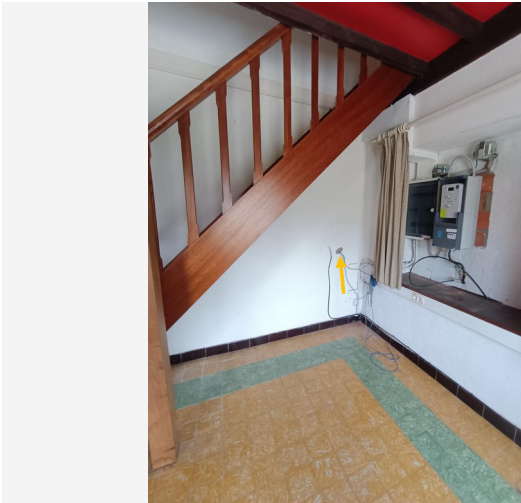
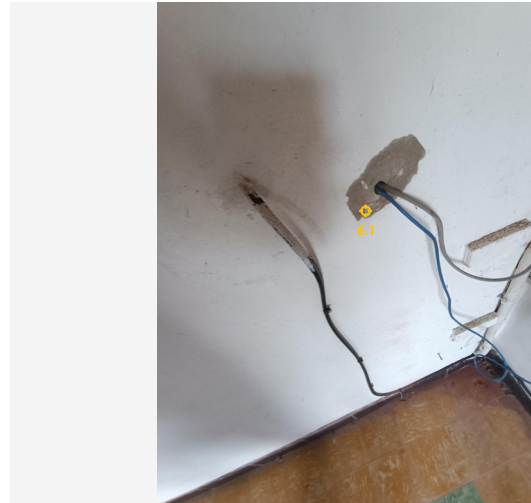
## Fiche 6: Cementering binnen woning

Geen asbest

| # | Type | Referentie | Resultaat |
|---|---|---|---|
| 6.1 | Mengmonster | 3 | Geen asbest |

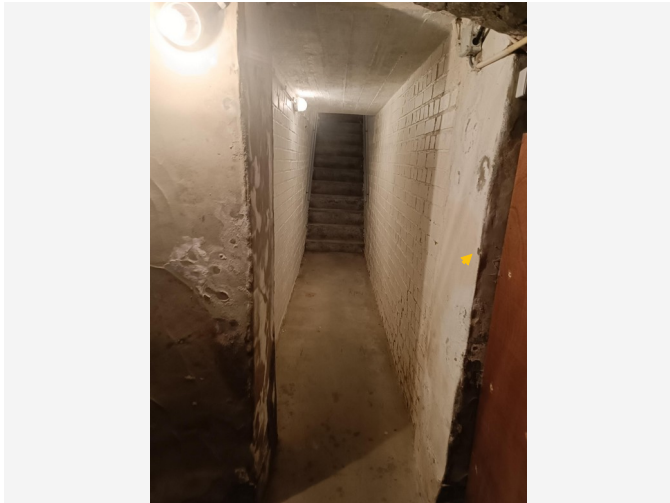
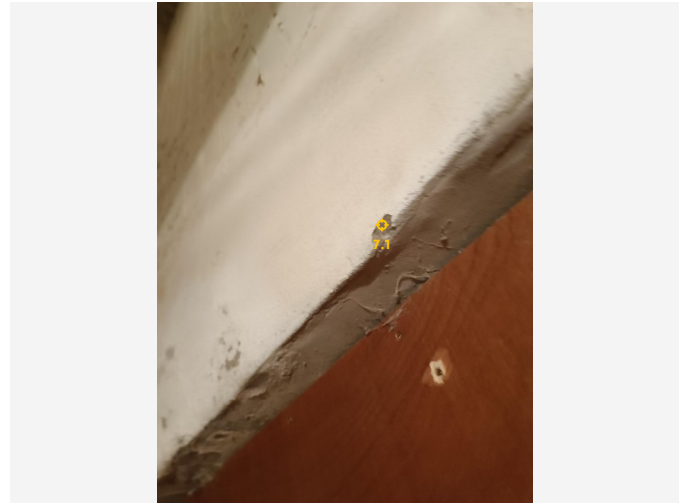
## Fiche 7: Cementering kelder

Geen asbest

| # | Type | Referentie | Resultaat |
|---|---|---|---|
| 7.1 | Mengmonster | 5 | Geen asbest |

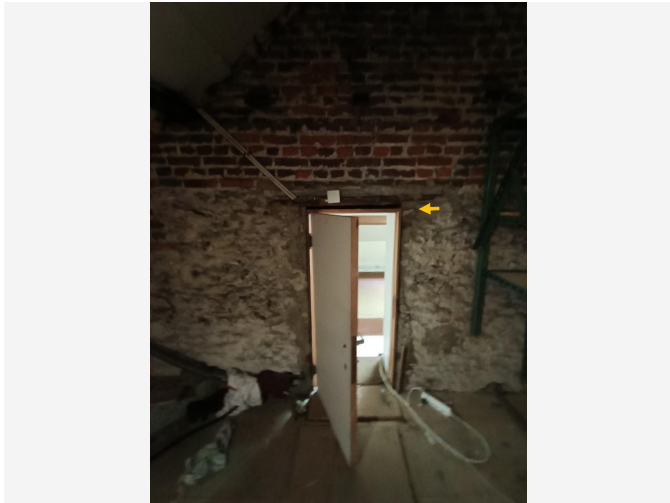
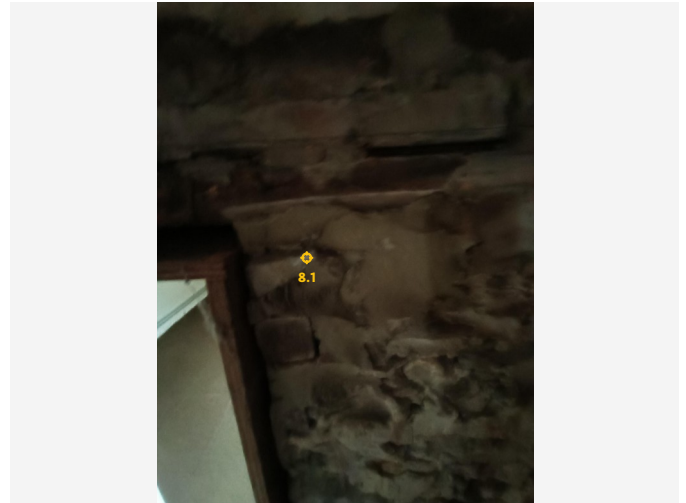
## Fiche 8: Cementering zolder

Geen asbest

| # | Type | Referentie | Resultaat |
|---|---|---|---|
| 8.1 | Mengmonster | 4 | Geen asbest |

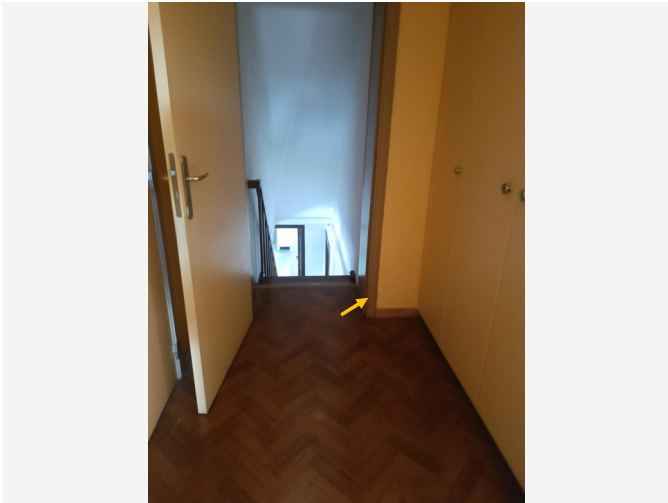
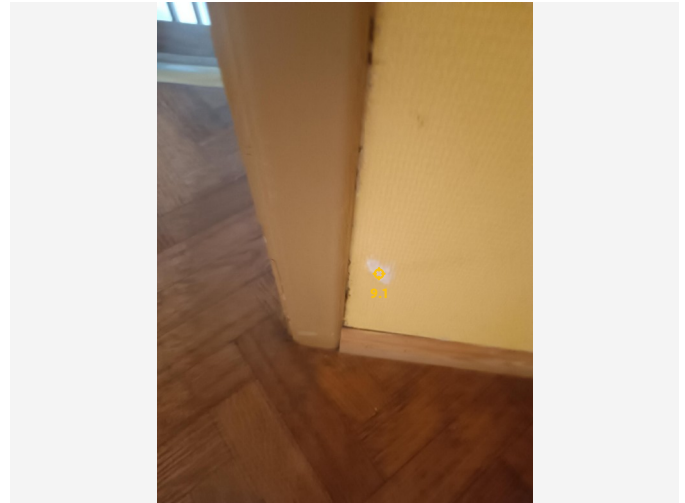
## Fiche 9: Pleisterwerk muur

Geen asbest

| # | Type | Referentie | Resultaat |
|---|---|---|---|
| 9.1 | Mengmonster | 1 | Geen asbest |

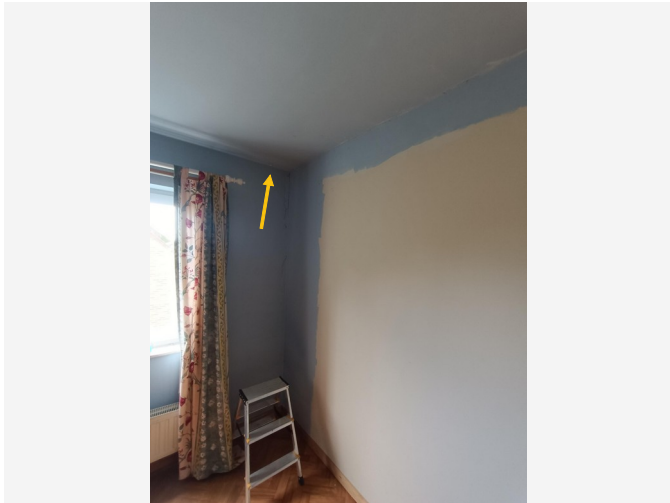
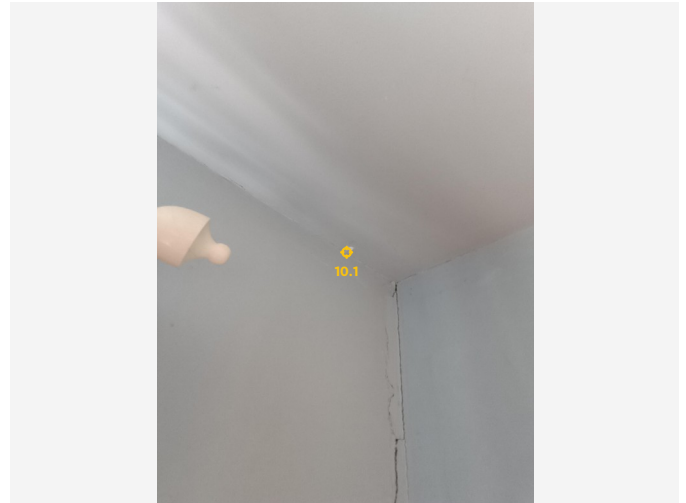
## Fiche 10: Pleisterwerk plafond

Geen asbest

| # | Type | Referentie | Resultaat |
|---|---|---|---|
| 10.1 | Mengmonster | 2 | Geen asbest |

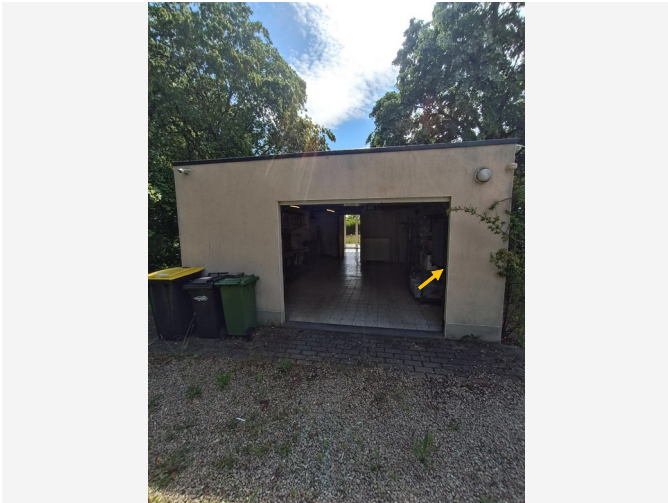
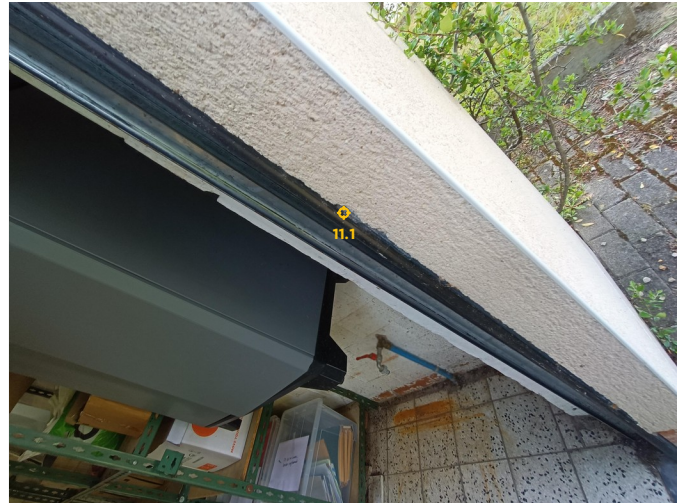
## Fiche 11: Crepi buitengevel (nieuw)

Geen asbest

| # | Type | Referentie | Resultaat |
|---|---|---|---|
| 11.1 | Mengmonster | 7 | Geen asbest |

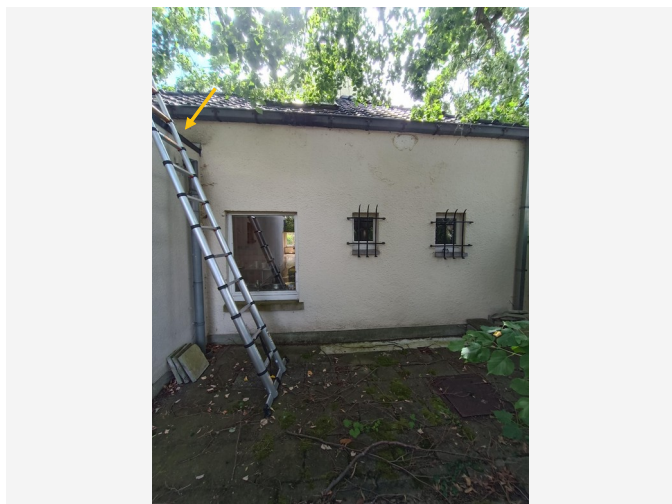
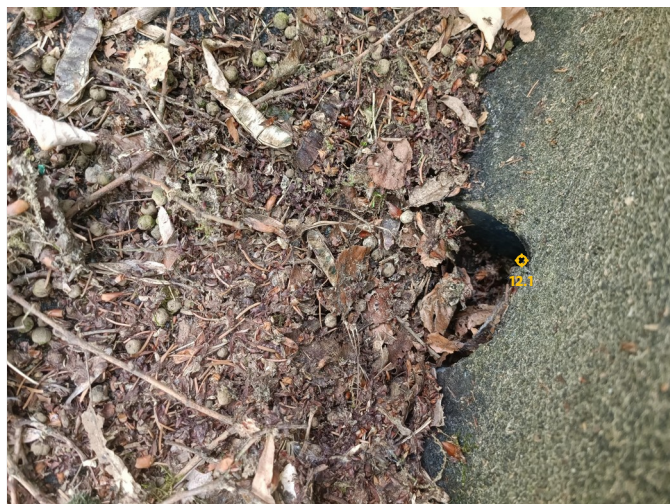
## Fiche 12: Roofing plat dak garage & veranda

Geen asbest

| # | Type | Referentie | Resultaat |
|---|---|---|---|
| 12.1 | Puntmonster | 9 | Geen asbest |

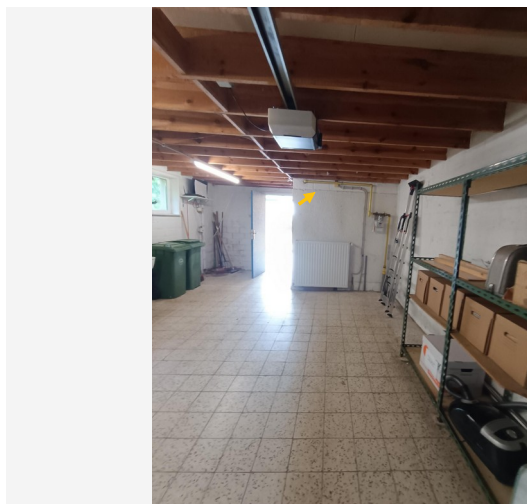
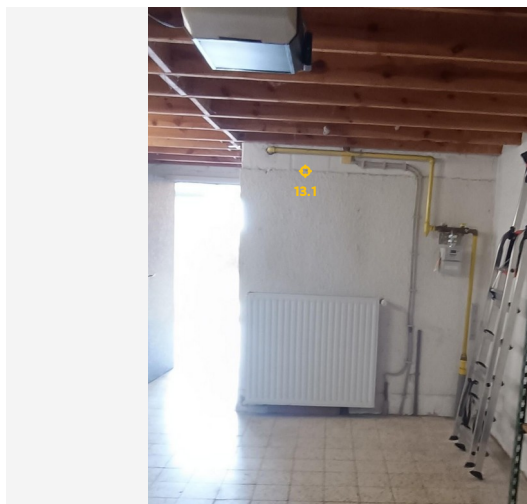
## Fiche 13: Cementering Garage

Geen asbest

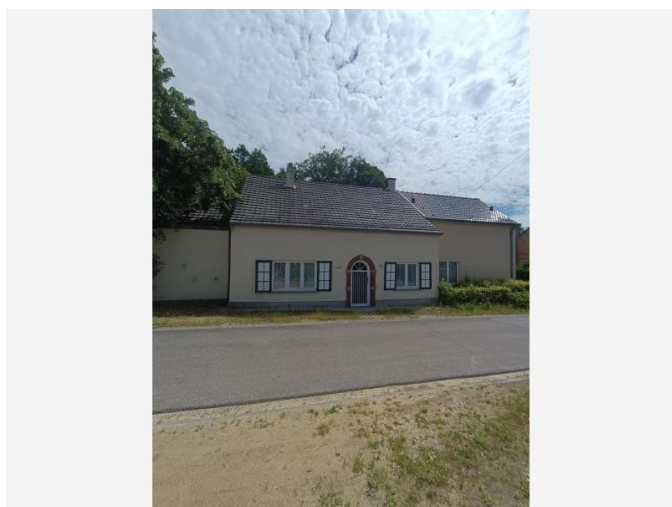
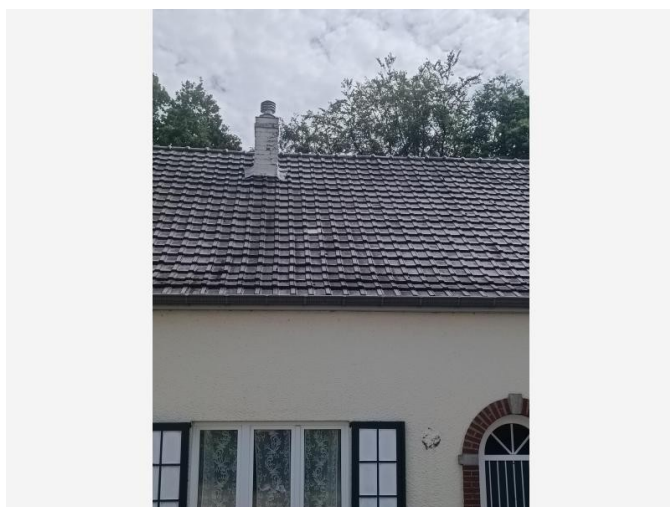
### Fiche 15: Dakbedekking woning niet verdacht.

| Beschrijving | Notitie | Terug te vinden op plannen |
|---|---|---|
| Fiche 15: Dakbedekking woning niet verdacht. | De dakbedekking werd gecontroleerd, deze bestaat uit dakpan en zijn niet asbestverdacht. | Plan 1.13: woning plan |

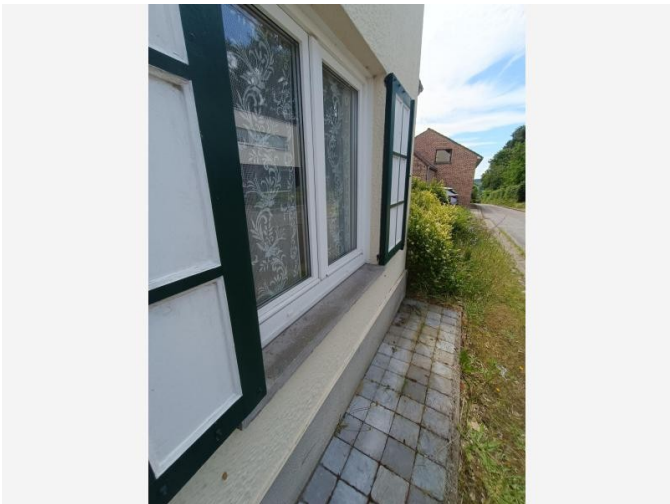
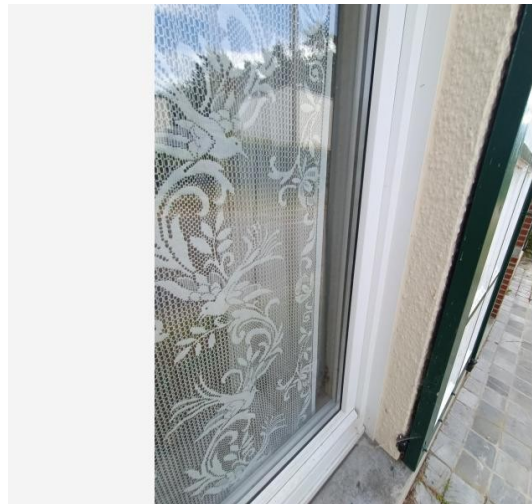
## Fiche 20: Siliconen niet aanwezig

| Beschrijving | Notitie | Terug te vinden op plannen |
|---|---|---|
| Fiche 20: Siliconen niet aanwezig | Geen afdichtingsmateriaal aanwezig in het inspectiegebied | Plan 1.6: Gelijkvloers |
