Attestnummer : 20260811-000334.000  
 Uitgegeven op : 11.08.2026  
 Geldig tot : 11.08.2036

## Niet-asbestveilig

Geïnspecteerde zones

Zone 1: Hoofdgebouw

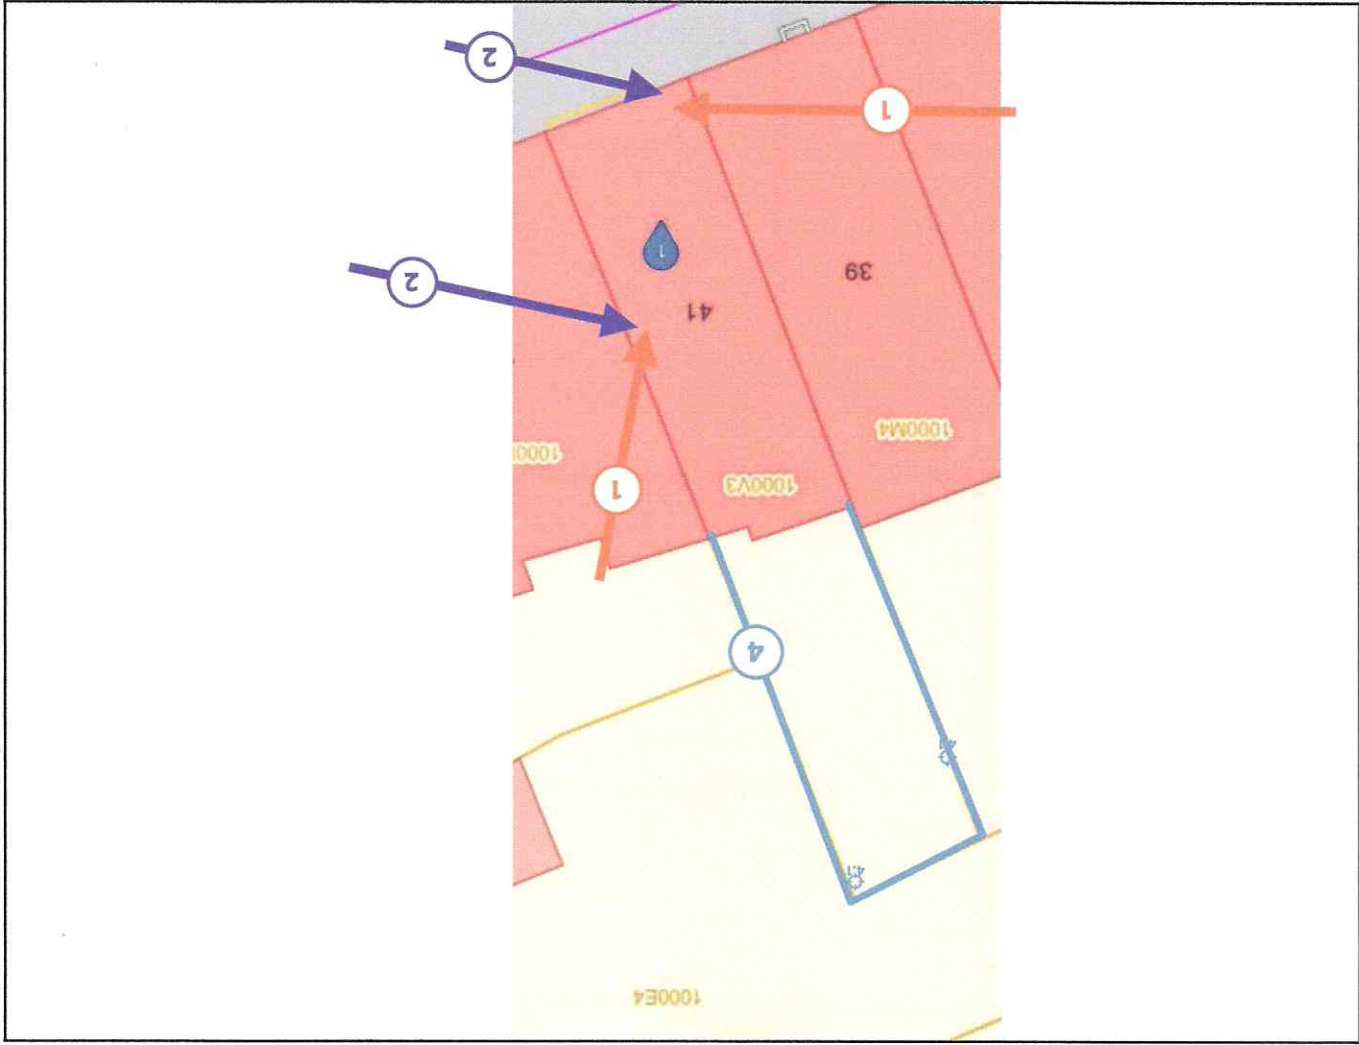
Plan 1.5: Cementering buiten

| Beschrijving | Type | Actie |
|---|---|---|
| 1. Schouw | Asbestmateriaal | Verwijderen |
| 2. Schouw | Beperking | - |

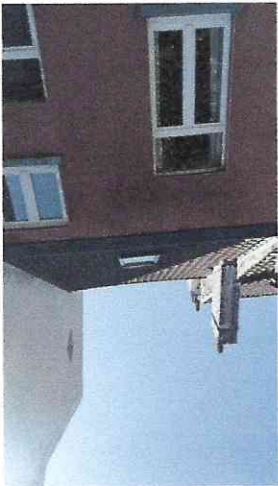
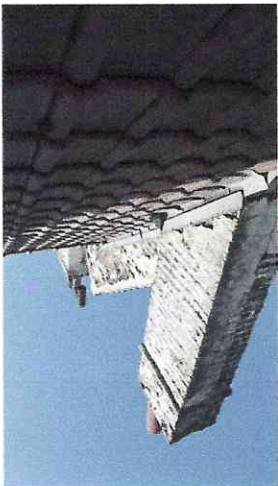
## Fiche 1: Schouw

Het asbestmateriaal valt onder de mijnpaal van 2034.

| Eindbeoordeling materiaafrisico | Verhoogd materiaafrisico en/of verhoogde kans op vezelvrijgave |

| Asbestsoort (vezeltype) | Crocidoliet aanwezig |
| Asbestconcentratie | Laag (< 50%) |
| Afscherminingsgraad van het gehele materiaal | G geheel of deels vrij aan de buitenlucht, maar geen contact met binnenlucht |
| Toestand van het materiaal | Matig beschadigd, matig verweerd |

| Beschrijving | Schouw |
| Asbestmateriaal | Rookgaskanaal |
| Identificatiemethode | De asbestdeskundige beoordeelt het materiaal als asbestverdacht en dus asbesthoudend, en dit zonder monstername.<br>Motivatie: Er is een onderzoeksbeperking die monstername verhindert; De ruimte of het materiaal bevindt zich hoger dan 3,5 meter vanaf een vaste ondergrond. |

Verwijderen

- Zorg voor een veilig beheer. Vermijd het beschadigen van het asbestmateriaal. Controleer de toestand jaarlijks op wijzigingen.

- Eenvoudige handelingen: mag via doe-het-zelf of door werknemers) met opleidingsattest eenvoudige handelingen  
Deze toepassing kan door een aannemer die over een opleidingsattest eenvoudige handelingen beschikt of door een particulier (doe-het-zelf), verwijderd worden indien er geen verhoogd risico op vrijgave van asbestvezels (max. concentratie 0,01 vezels/cm<sup>3</sup> - CODEX Art. VI.3-54) ontstaat en de toepassing voortgaand wordt gefixeerd/bevochtigd; de individuele elementen zonder machinale werktuigen (boormachine, slijpschijf, hogedrukreiniger,...) en zonder breken of gooien een voor een losgemaakt worden; en ten slotte dubbel en luchticht verpakt weggevoerd worden naar een erkend afvalpunt (recyclagepark).  
In de zone mogen geen derden en/of minderjarigen aanwezig zijn en moet elke betrokken persoon steeds gepaste persoonlijke beschermingsmiddelen dragen: minimaal een FFP3-mondmasker (EN 149), wegwerpovertuig met kap (minimaal Cat III, type 5/6), wegwerphandschoenen en overschoenen of afspoelbaar schoeisel.

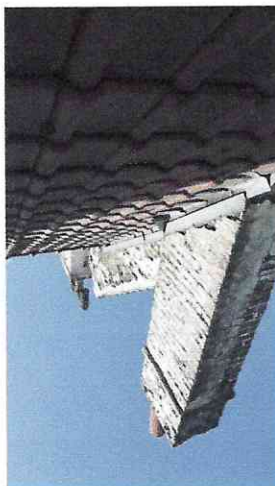
## Fiche 2: Schouw

### Tijdelijke beperking

**Reden:** Het te onderzoeken materiaal situeert zich hoger dan 3,50 m te rekenen vanaf een veilige ondergrond

**Uitleg van de asbestdeskundige:** De binnenkant van de schouw is niet waarneembaar. De schouw bevat binnenin mogelijk een asbestcement rookgaskanaal. Laat dit onderzoeken bij eventuele werken.

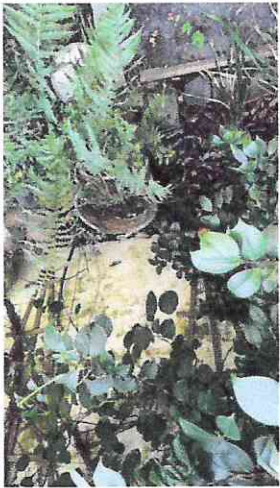
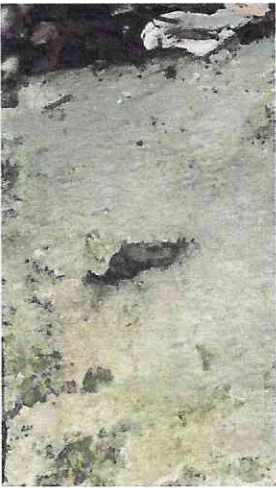
Fiche 4: Cementen smeerlaag buiten

Geen asbest

| # | Type | Referentie | Resultaat |
|---|---|---|---|
| 4.1 | Mengmonster | Jos 41 cementering buiten meng | Geen asbest |

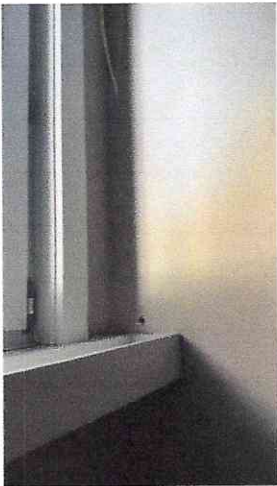
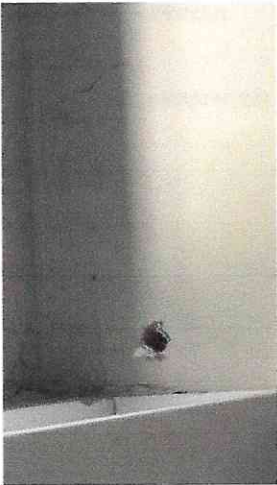
Fiche 5: Pleisterwerk wanden

| 5.1 | Mengmonster | Jos 41 pleister muur meng | Geen asbest |

Geen asbest

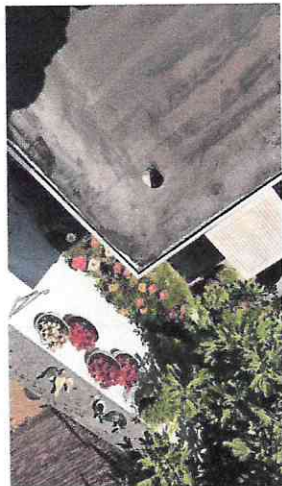
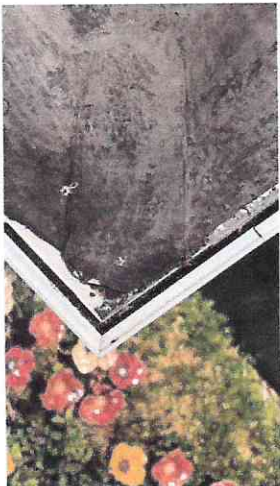
Fiche 6: Roofing

Geen asbest

| # | Type | Referentie | Resultaat |
|---|---|---|---|
| 6.1 | Puntmonster | Jos 41 roofing punt | Geen asbest |

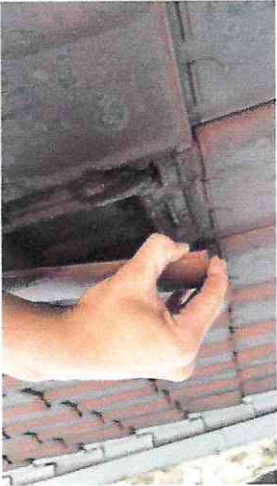
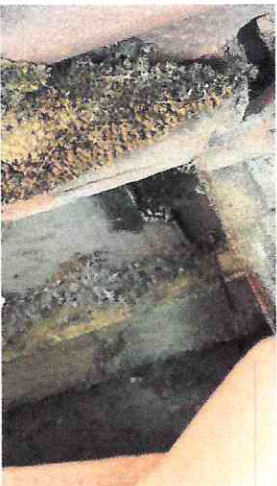
Fiche 7: Onderdak

Geen asbest

| # | Type | Referentie | Resultaat |
|---|---|---|---|
| 7.1 | Puntmonster | Jos 41 onderdak punt | Geen asbest |

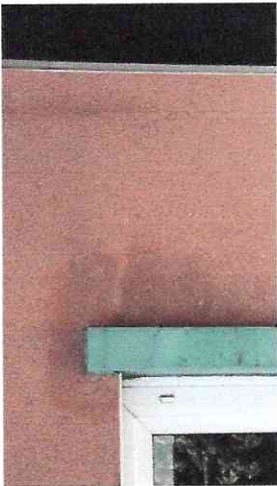
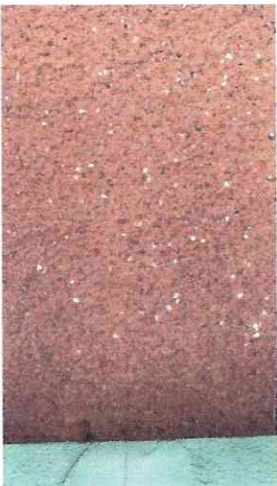
Fiche 8: Crepi gevels

| 8.1 | Mengmonster | Jos 41 crepi meng | Geen asbest |

Geen asbest

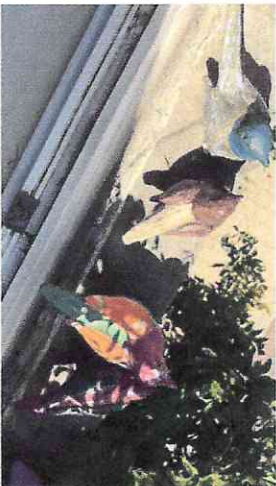
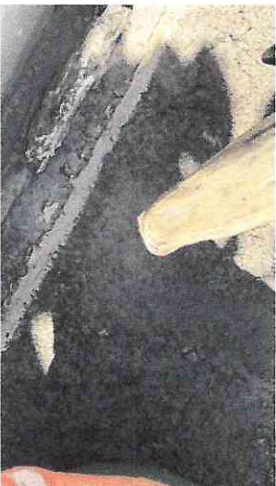
Fiche 9: Mastiek

| 9.1 | Puntmonster | Jos 41 mastiek punt | Geen asbest |

Geen asbest

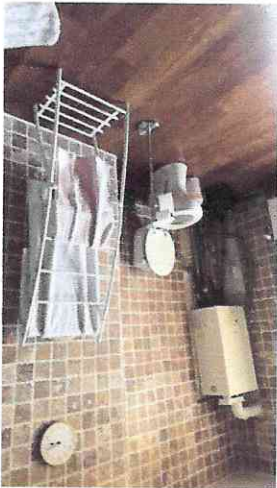
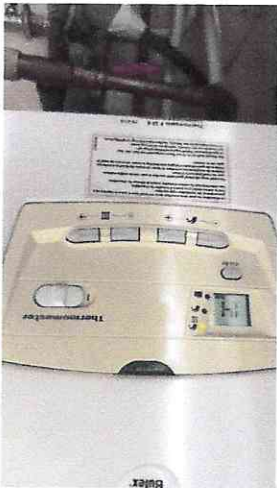
| Beschrijving | Notitie | Terug te vinden op plannen |
|---|---|---|
| Fiche 11: CV-ketel (niet verdacht) | De CV-ketel (dichtingen, isolerend materiaal) is niet asbestverdacht. | - |

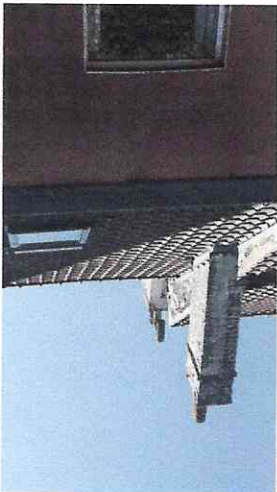
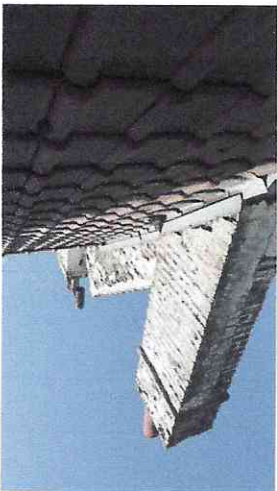
| Beschrijving | Notitie | Terug te vinden op plannen |
|---|---|---|
| Fiche 12: Dakbedekking bestaande uit pannen (niet verdacht) | De dakbedekking is niet-asbestverdacht. | - |
