# Asbestinventarisatetest

Broekhoven 17, 3070 Kortenberg

Attestnummer : 20260824-000458.000

Uitgegeven op : 24.08.2026

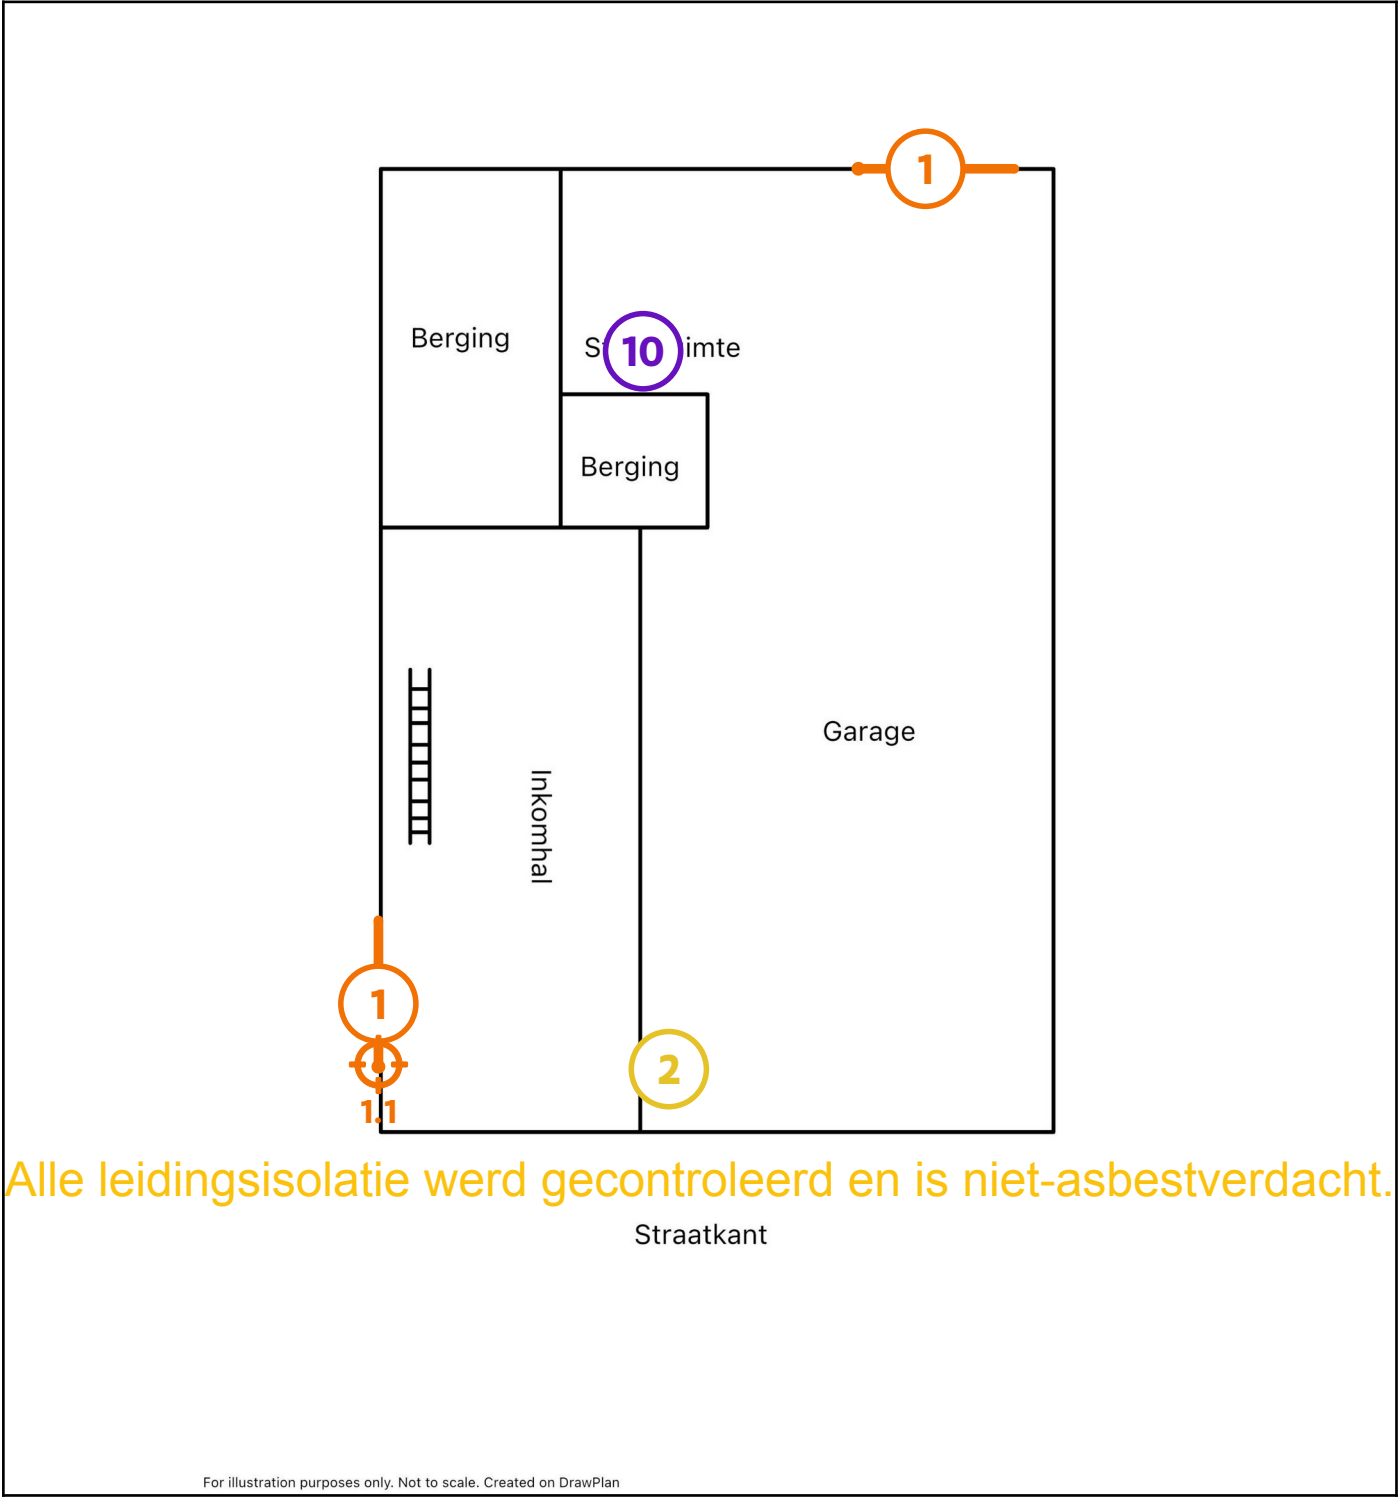
Plan 1.3: Woning plan - V+0 - varia

| Beschrijving | Type | Actie |
|---|---|---|
| 1. Kit ramen - (muur en profiel) | Asbestmateriaal | Verwijderen |

| 2. Bakeliet toepassingen | Asbestmateriaal | Zorgvuldig beheren |

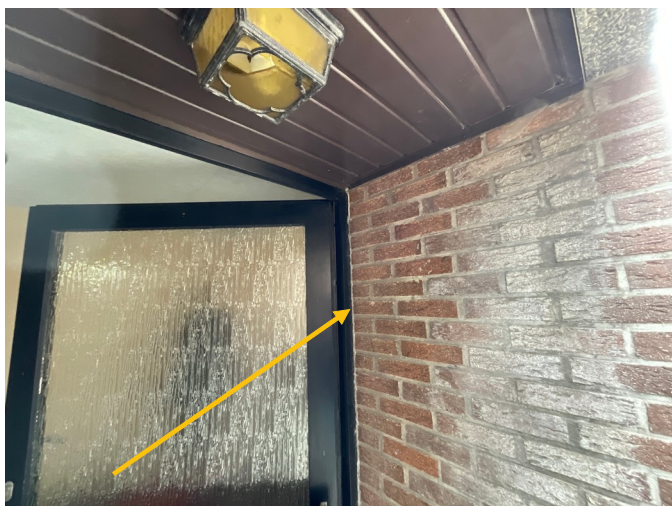
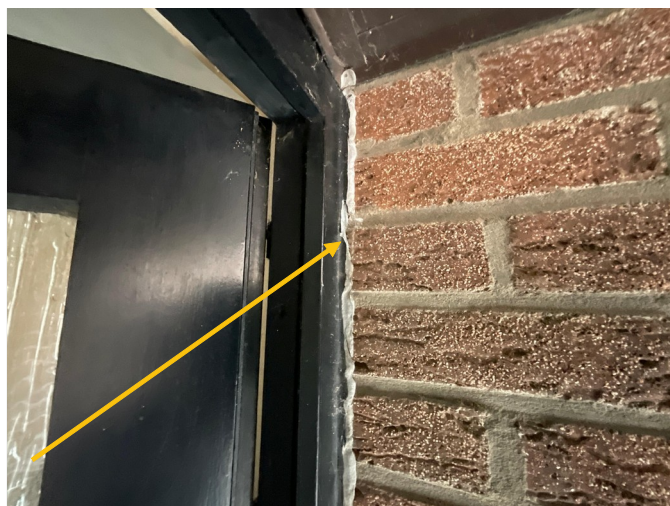
Overzichtsfoto

Detailfoto

Het asbestmateriaal valt onder de mijlpaal van 2040.

| Eindbeoordeling materiaalarisico | Verhoogd materiaalarisico en/of verhoogde kans op vezelvrijgave |

| Asbestsoort (vezeltype) | Alleen chrysotiel aanwezig |
| Toestand van het materiaal | Matig beschadigd, matig verweerd |

| Beschrijving | Kit ramen - (muur en profiel) |
| Opmerking | Betreft de kit van de 2 deuren op de gelijkvloerse verdieping. |

Verwijderen

- Verwijder dit asbestmateriaal zo snel mogelijk. Volg de toestand goed op.

- Eenvoudige handelingen: enkel door erkend asbestverwijderaar  
Betreft een hechtgebonden asbesttoepassing buiten dewelke niet zelf verwijderd kan worden. Raadpleeg de sectie "toelichting" achteraan in het asbestattest, waar de methodieken asbestverwijdering worden toegelicht.

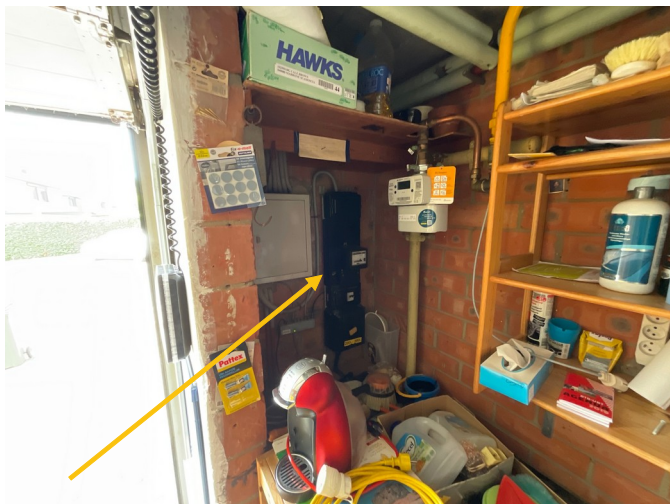
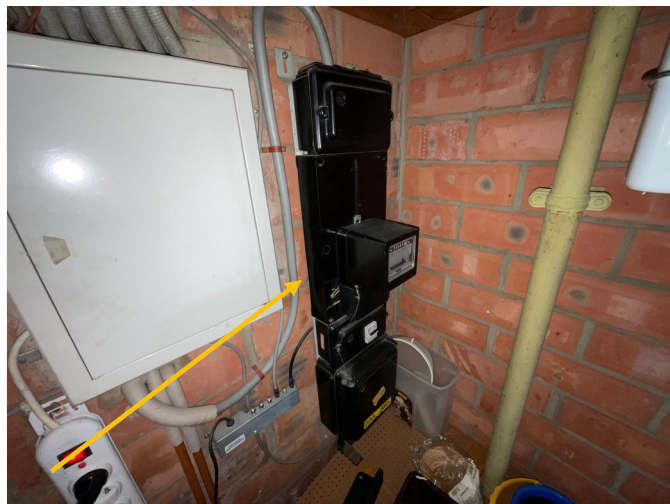
Overzichtsfoto

Detailfoto

Het asbestmateriaal valt onder de mijlpaal van 2040.

| Eindbeoordeling materiaalarisico | Laag materiaalarisico en/of verlaagde kans op vezelvrijgave |

| Asbestsoort (vezeltype) | Crocidoliet aanwezig |
| Toestand van het materiaal | Onbeschadigd, niet verweerd |

| Beschrijving | Bakeliet toepassingen |
| Opmerking | Bakeliet toepassingen zijn in sommige gevallen asbesthoudend. Er werd geen staalname uitgevoerd van deze toepassing. Bij renovatie, of vernieuwing electriciteit advies: verwijderen van de mogelijk asbesthoudende toepassing. Algemeen advies: Zorg dat de toepassing in een goede staat blijft verkeren. |

Zorgvuldig beheren

- Zorg voor een veilig beheer. Vermijd het beschadigen van het asbestmateriaal. Controleer de toestand jaarlijks op wijzigingen.
- Voer bijkomende staalname(s) uit.

- Eenvoudige handelingen: mag via doe-het-zelf of door werknemer(s) met opleidingsattest eenvoudige handelingen  
Deze toepassing betreft een hechtgebonden asbesttoepassing en kan door een aannemer die over een opleidingsattest eenvoudige handelingen beschikt of door een particulier (doe-het-zelf), verwijderd worden indien:
  - 1) er geen verhoogd risico op vrijgave van asbestvezels ontstaat;
  - 2) de toepassing voorafgaand wordt gefixeerd/bevochtigd;
  - 3) de individuele elementen zonder machinale werktuigen en zonder breken of gooien een voor een losgemaakt worden;

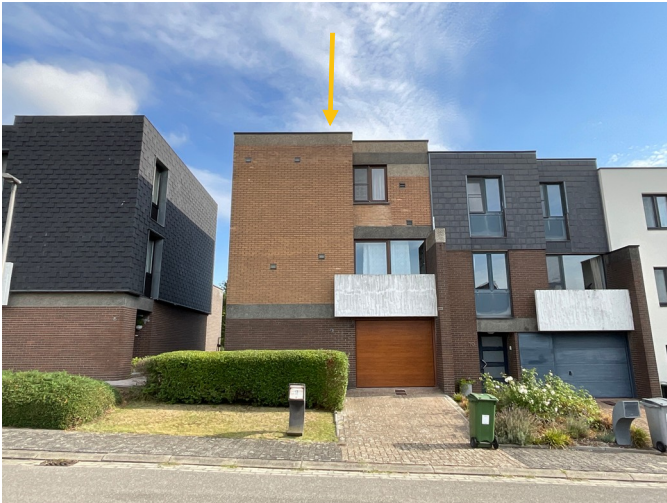
*Situeringsfoto*

**Reden:** Het te onderzoeken materiaal situeert zich hoger dan 3,50 m te rekenen vanaf een veilige ondergrond

**Uitleg van de asbestdeskundige:** Er kon tijdens de rondgang door de TCR (=toegankelijke constructie met risicobouwjaar) geen vaststellingen gedaan worden onder het dak:

- 1) Er kunnen geen vaststelling gedaan worden onder het dak langs de buitenzijde daar het materiaal zich hoger dan 3,50 m te rekenen vanaf een veilige ondergrond situeert,
- 2) Er kunnen geen vaststellingen gedaan worden langs de binnenzijde, onder het dak, daar dit overal werd afgewerkt.

Inspectie onder deze laag was niet mogelijk zonder blijvende schade aan te richten, wat uitgesloten werd.

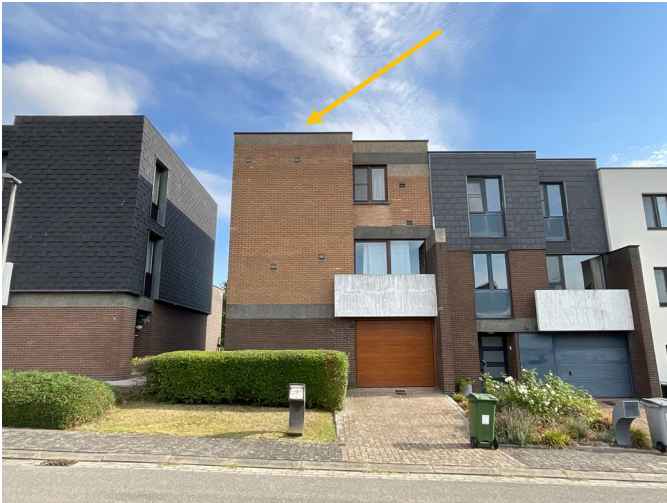
*Situeringsfoto*

**Reden:** Het te onderzoeken materiaal situeert zich hoger dan 3,50 m te rekenen vanaf een veilige ondergrond

**Uitleg van de asbestdeskundige:** Er konden, tijdens de rondgang door de TCR (=toegankelijke constructie met risicobouwjaar), geen vaststellingen gedaan worden in/van de schouw:

1) Er kunnen geen vaststelling gedaan worden in/van de schouw, daar het materiaal zich hoger dan 3,50 m te rekenen vanaf een veilige ondergrond situeert.

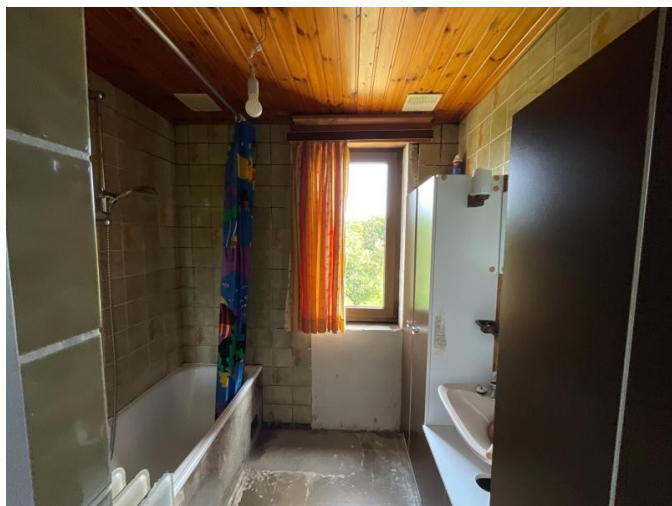
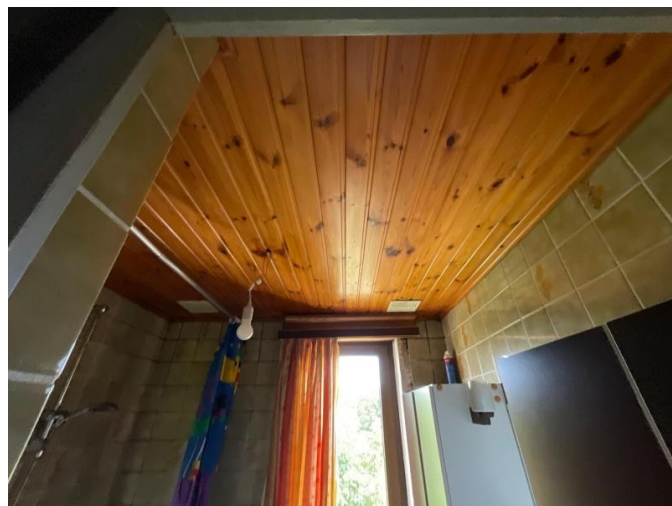
Situeringfoto

Detailfoto

Tijdens de controle van de TCR (=toegankelijke constructie met risicobouwjaar) werd vastgesteld dat de plafonds werden afgewerkt met niet-asbestverdachte voorzetpanelen, die inspectie van de bedekte structuur (opbouw, pleisterwerk) verhinderen.

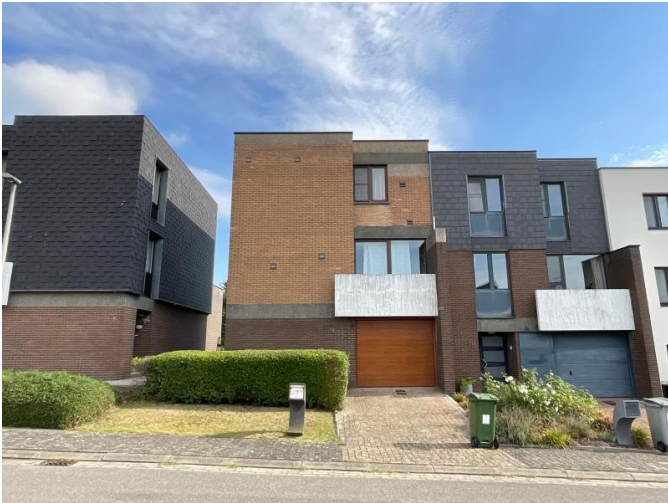
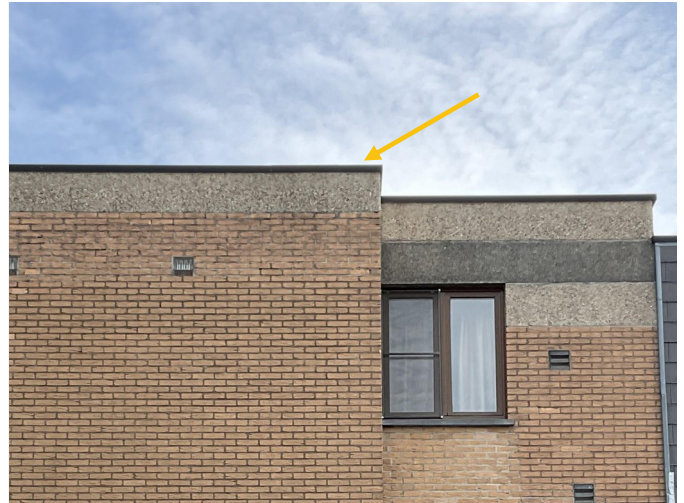
## Fiche 6: Roofing - niet-asbestverdacht

Overzichtsfoto

Detailfoto

Geen asbest

| Opmerking | <p>Alle dakvlakken werden vernieuwd na 2001 (bewijsdocument ontvangen).</p> <p>Er kan worden vastgesteld dat deze materialen niet-asbestverdacht zijn.</p> <p>Advies: het betreft de toplaag die vernieuwd werd met niet-asbestverdachte roofing. Bij afbraak steeds op de hoede zijn voor eventuele asbestverdachte materialen onder de toplaag.</p> |

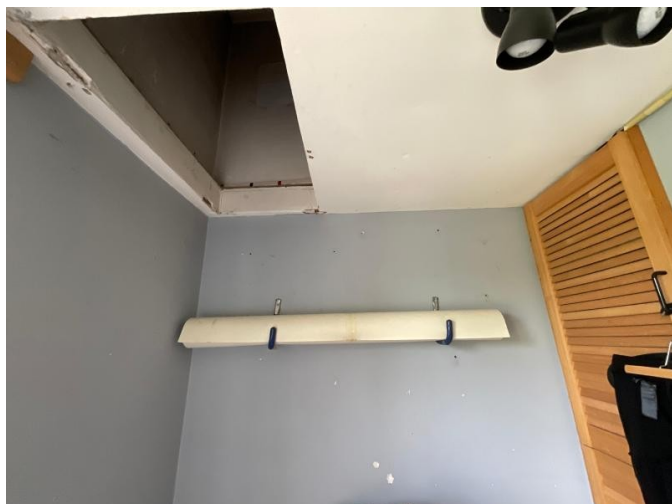
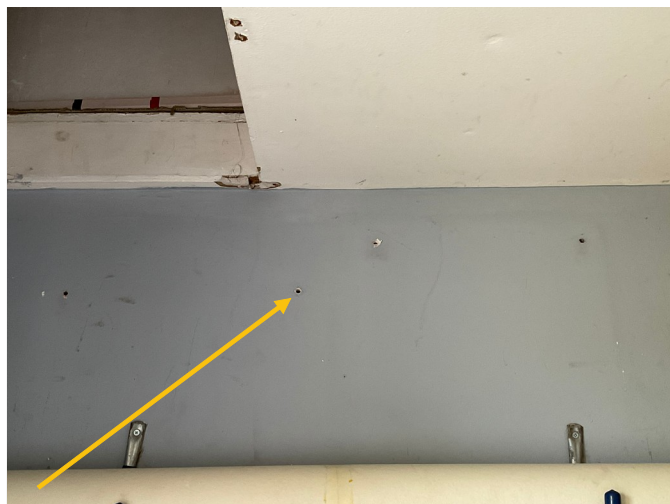
## Fiche 7: Pleisterwerk wand

Overzichtsfoto

Detailfoto

Geen asbest

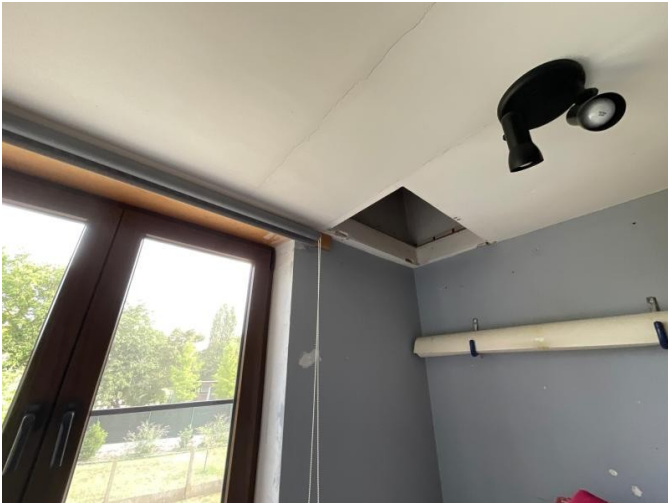
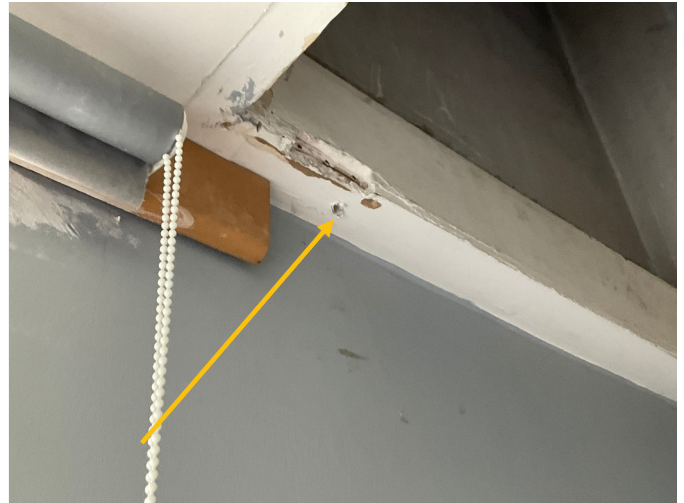
## Fiche 8: Pleisterwerk plafond

Overzichtsfoto

Detailfoto

Geen asbest

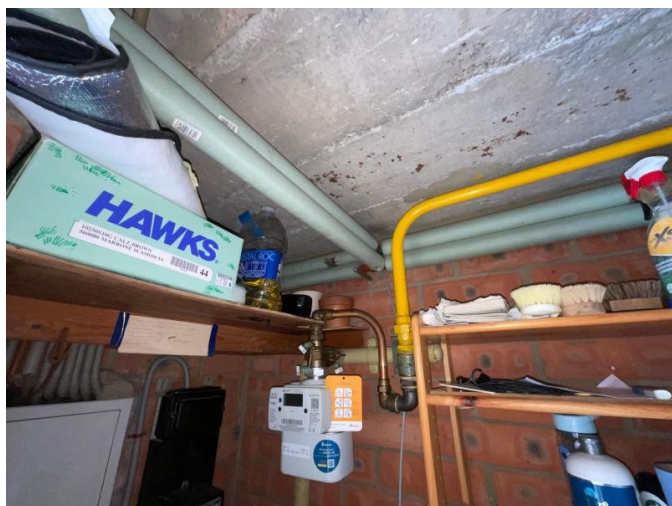
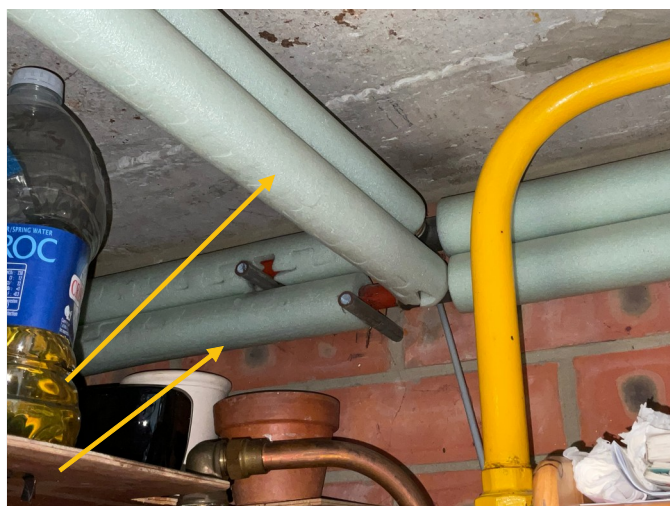
### Fiche 9: Leidingisolatie (niet asbestverdacht)

| Beschrijving | Notitie | Terug te vinden op plannen |
|---|---|---|
| Fiche 9: Leidingisolatie (niet asbestverdacht) | Tijdens de rondgang doorheen de TCR (= toegankelijke constructie met risicobouwjaar) werd vastgesteld dat de leidingisolatie niet asbestverdacht is.<br><br>De leidingisolatie betreft PU schuim. | Plan 1.3: Woning plan - V+0 - varia |

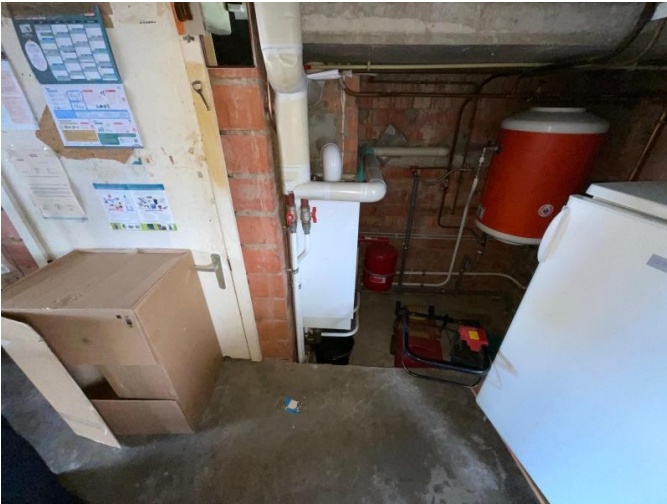
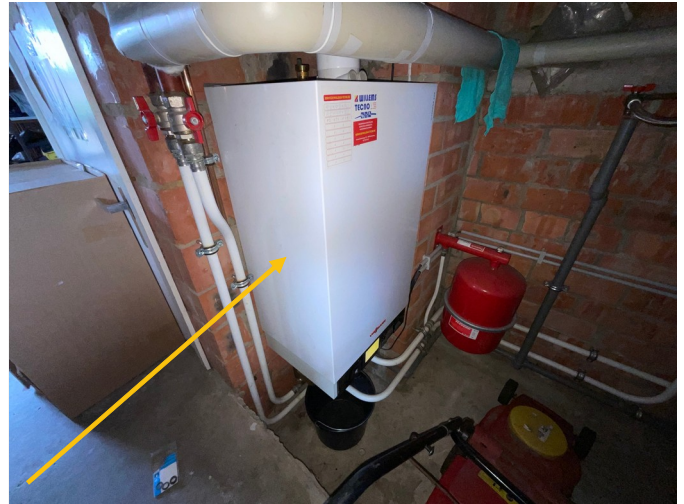
## Fiche 10: Geen asbestverdacht materiaal-centrale verwarming

| Beschrijving | Notitie | Terug te vinden op plannen |
|---|---|---|
| Fiche 10: Geen asbestverdacht materiaal-centrale verwarming | De centrale verwarming werd gecontroleerd tijdens de inspectie van de TCR. Er werden geen asbestverdachte materialen aangetroffen. | Plan 1.3: Woning plan - V+0 - varia |
