# Asbestinventarisatetest

Steenweg op Baarle-Hertog 34, 2300 Turnhout

Attestnummer : 20241030-000285.000

**Niet-asbestveilig**

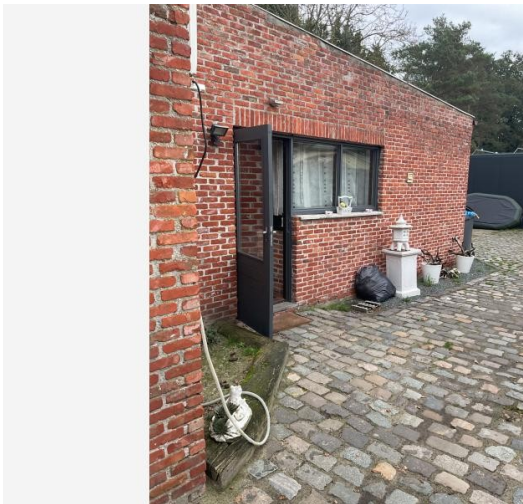
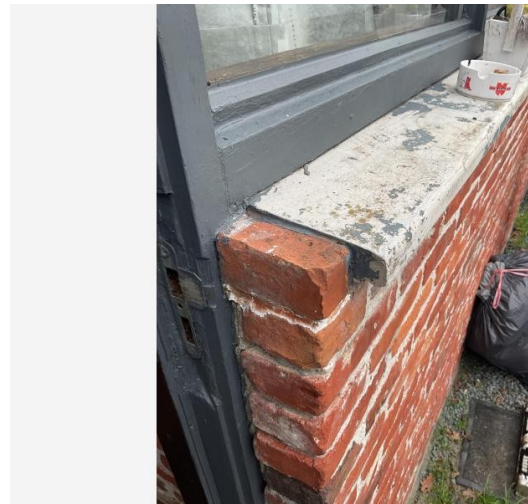
Verwijderen

| Eindbeoordeling materiaalisico | Verhoogd materiaalisico en/of verhoogde kans op vezelvrijgave |

| Asbestsoort (vezeltype) | Crocidoliet aanwezig |
| Toestand van het materiaal | Matig beschadigd, matig verweerd |

| Beschrijving | Vensterbanken buiten |

- Zorg voor een veilig beheer. Vermijd het beschadigen van het asbestmateriaal. Controleer de toestand jaarlijks op wijzigingen.

- Eenvoudige handelingen: mag via doe-het-zelf of door werknemer(s) met opleidingsattest eenvoudige handelingen  
Hechtgebonden asbesttoepassing, dewelke kan verwijderd worden zonder deze toepassing te beschadigen.

De beste moment om deze tabletten te vervangen is bij de renovatie van de ramen.

Ook bij behoud van de ramen kunnen deze vensterbanken worden weggenomen zonder de asbesttoepassing te beschadigen. In dit geval wordt best een aannemer met de nodige opleidingsattesten ingeschakeld.

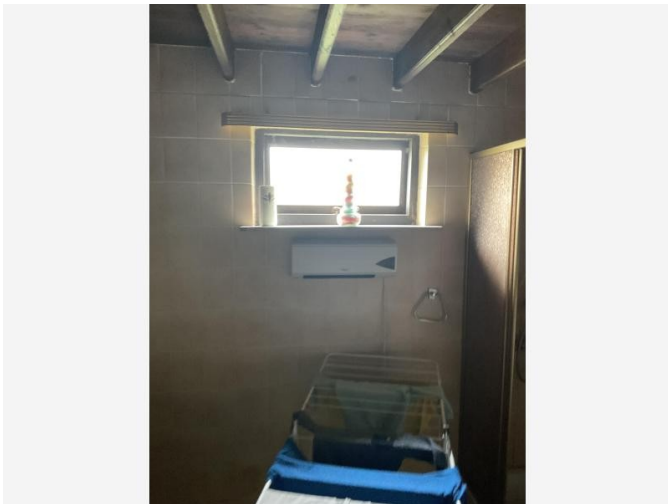
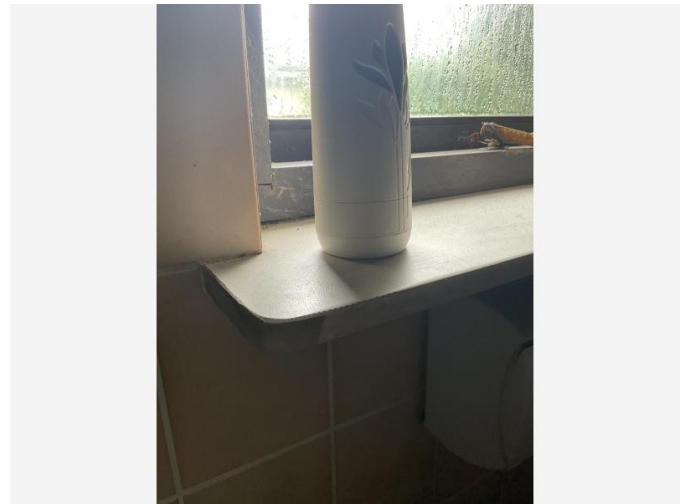
Zorgvuldig beheren

| Eindbeoordeling materiaalrisico | Laag materiaalrisico en/of verlaagde kans op vezelvrijgave |

| Asbestsoort (vezeltype) | Alleen chrysotiel |
| Toestand van het materiaal | Licht beschadigd, licht verweerd. Intact calciumsilicaatmateriaal of categorie III 'gebondenheid' |

| Beschrijving | Grijze venstertabletten |

- Zorg voor een veilig beheer. Vermijd het beschadigen van het asbestmateriaal. Controleer de toestand jaarlijks op wijzigingen.

- Eenvoudige handelingen: mag via doe-het-zelf of door werknemer(s) met opleidingsattest eenvoudige handelingen  
Hechtgebonden asbesttoepassing, weliswaar binnen, dewelke kan verwijderd worden zonder deze toepassing te beschadigen.

De beste moment om deze tabletten te vervangen is bij de renovatie van de ramen.

Ook bij behoud van de ramen kunnen deze vensterbanken worden weggenomen zonder de asbesttoepassing te beschadigen. In dit geval wordt best een aannemer met de nodige opleidingsattesten ingeschakeld.

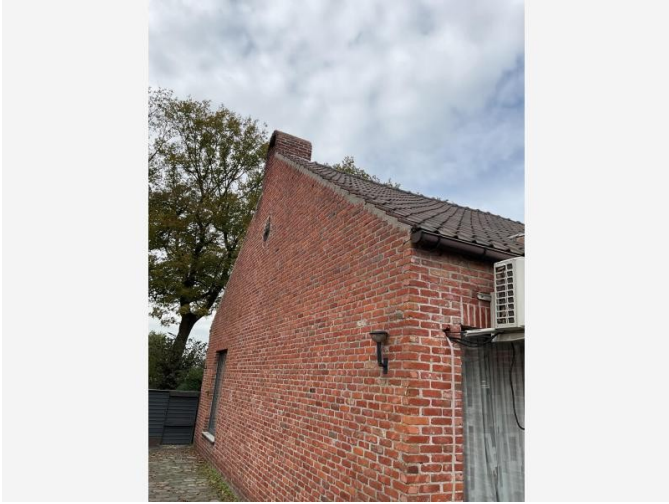
**Reden:** Er is geen volledige risicobeoordeling mogelijk

**Uitleg van de asbestdeskundige:** Eventuele zolderverdieping is niet bereikbaar omwille van geen controleluik of dergelijke.

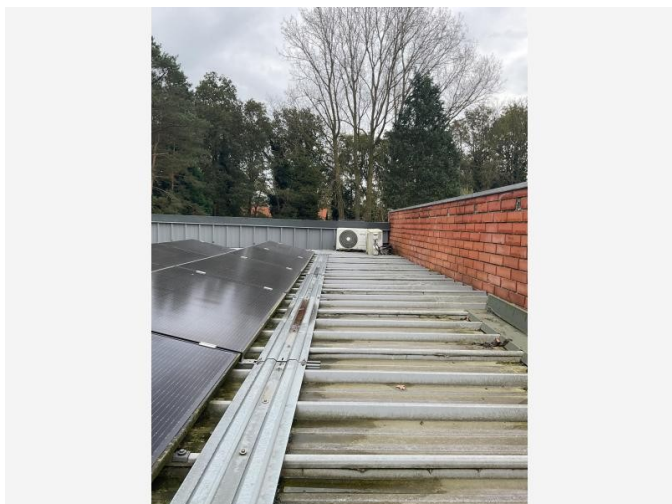
Alle andere dakbedekkingen zijn metalen platen.

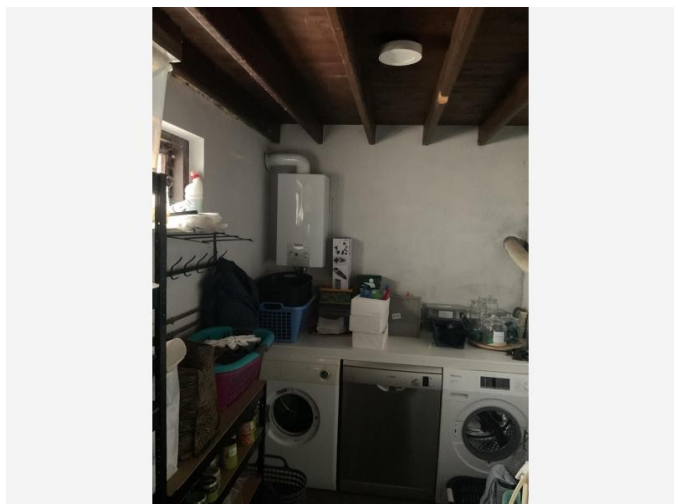
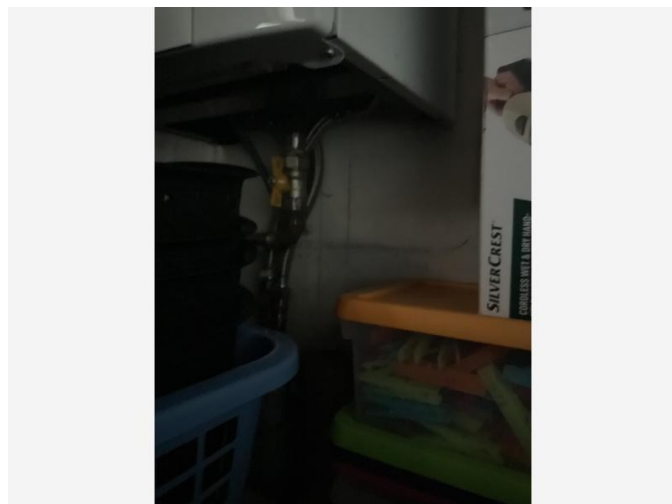
## Fiche 7: Pleisterwerk muren

Geen asbest

| # | Type | Referentie | Resultaat |
|---|---|---|---|
| 7.1 | Mengmonster | MM01 | Geen asbest |

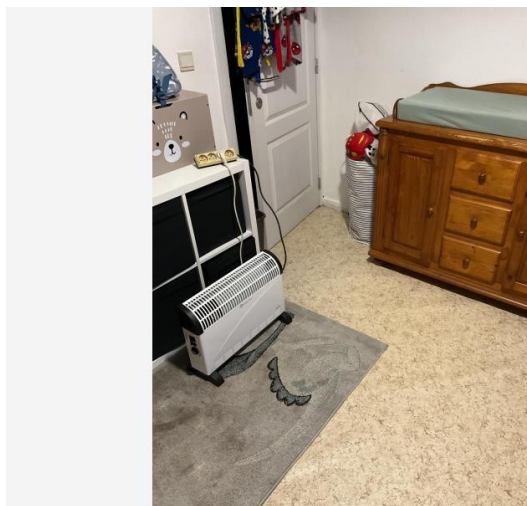
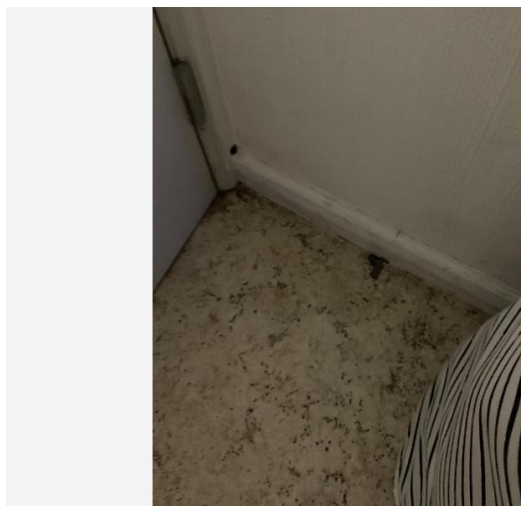
## Fiche 8: Vloerzeil in slaapkamers

Geen asbest

| # | Type | Referentie | Resultaat |
|---|---|---|---|
| 8.1 | Puntmonster | MM02 | Geen asbest |
