# Asbestinventarisatattest

Spoorwegbaan 44A, 1742 Ternat

Attestnummer : 20260101-000032.000

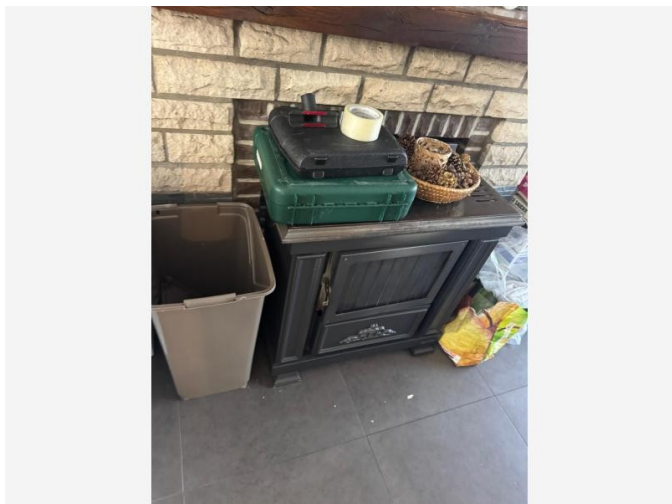
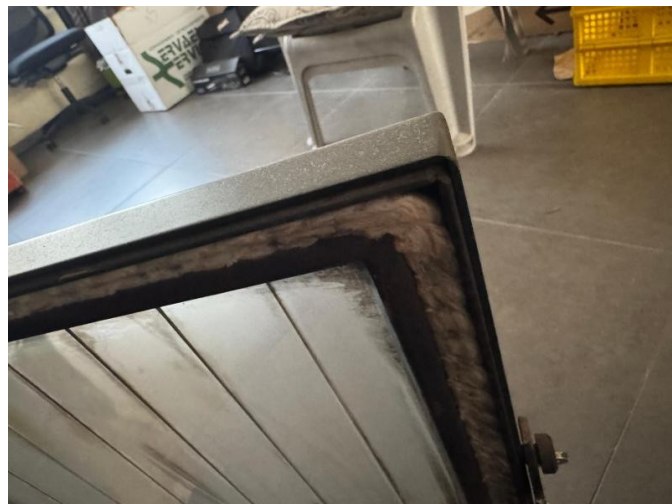
| Eindbeoordeling materiaalarisico | Hoog materiaalarisico en/of hoge kans op vezelvrijgave |

| Gebondenheid | Categorie 3: niet-hechtgebonden met weinig of geen matrix |
| Asbestconcentratie | Hoog ( $\geq 50\%$ ) |
| Toestand van het materiaal | Matig beschadigd, matig verweerd |

| Beschrijving | Kachelkoord |

**Dringend verwijderen**

- Verwijder dit asbestmateriaal zo snel mogelijk. Volg de toestand goed op.

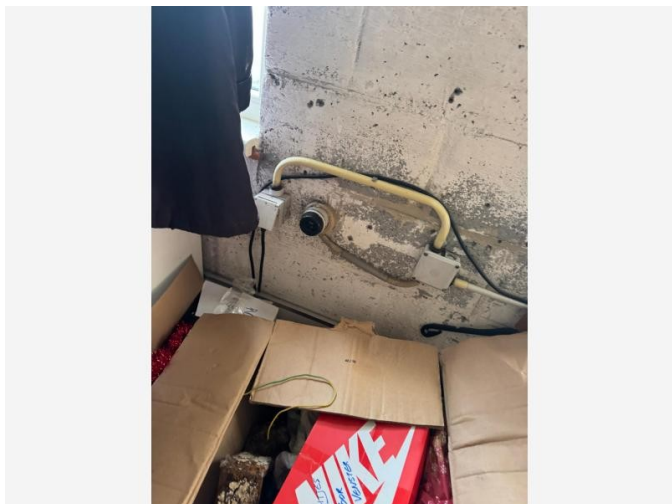
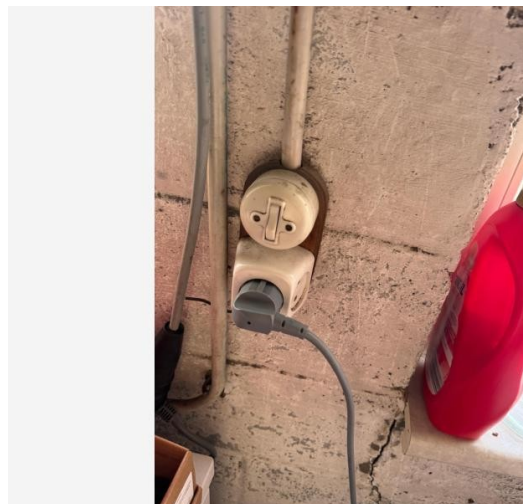
| Eindbeoordeling materiaalarisico | Verhoogd materiaalarisico en/of verhoogde kans op vezelvrijgave |

| Asbestsoort (vezeltype) | Crocidoliet aanwezig |
| Toestand van het materiaal | Licht beschadigd, licht verweerd. Intact calciumsilicaatmateriaal of categorie III 'gebondenheid' |

| Beschrijving | Bakeliet schakelaars/stopcontacten |

Verwijderen

- Zorg voor een veilig beheer. Vermijd het beschadigen van het asbestmateriaal. Controleer de toestand jaarlijks op wijzigingen.
- Voer bijkomende staalname(s) uit.

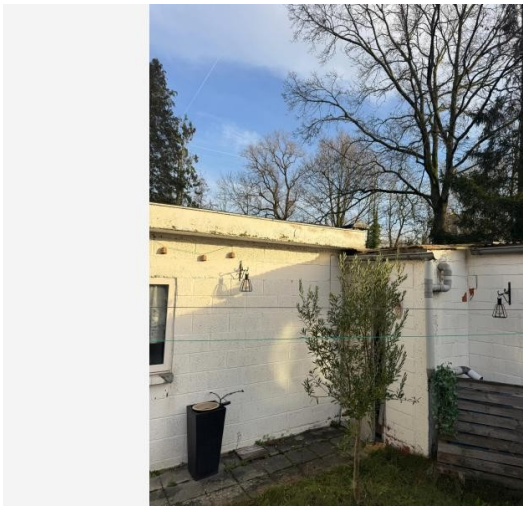
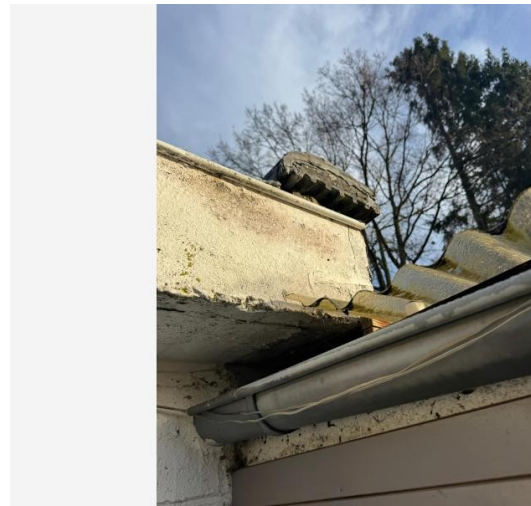
| Eindbeoordeling materiaalrisico | Verhoogd materiaalrisico en/of verhoogde kans op vezelvrijgave |

| Asbestsoort (vezeltype) | Crocidoliet aanwezig |
| Toestand van het materiaal | Matig beschadigd, matig verweerd |

| Beschrijving | Deksteen |

Verwijderen

- Zorg voor een veilig beheer. Vermijd het beschadigen van het asbestmateriaal. Controleer de toestand jaarlijks op wijzigingen.

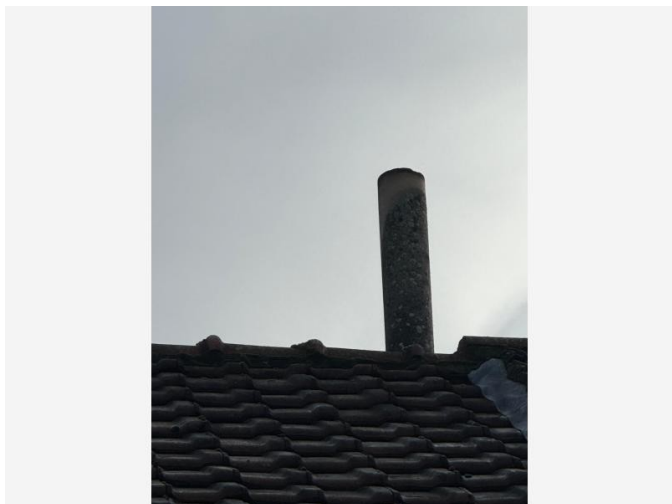
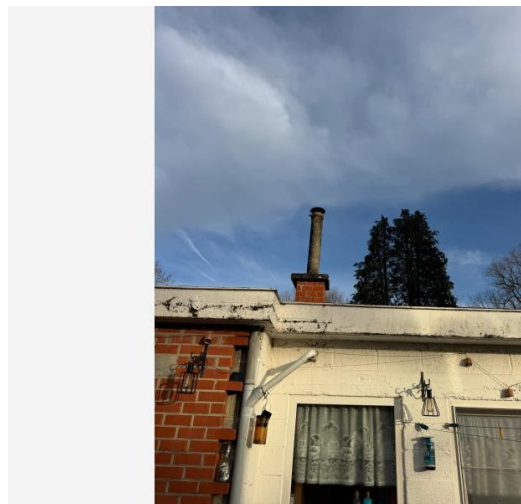
| Eindbeoordeling materiaalrisico | Verhoogd materiaalrisico en/of verhoogde kans op vezelvrijgave |

Verwijderen

- Zorg voor een veilig beheer. Vermijd het beschadigen van het asbestmateriaal. Controleer de toestand jaarlijks op wijzigingen.

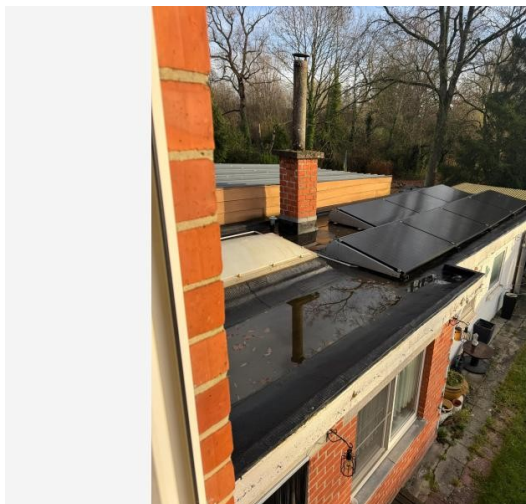
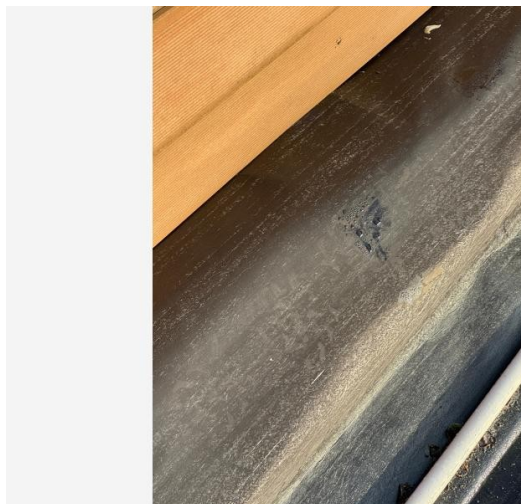
| Opmerking | Vanwege het risico op lekschade kon geen staal genomen worden van (alle) lagen roofing. Laat een staal nemen in het kader van een destructief onderzoek voor aanvang van eventuele werken. |

- Eenvoudige handelingen: mag via doe-het-zelf of door werknemer(s) met opleidingsattest eenvoudige handelingen  
Deze toepassing kan door een aannemer die over een opleidingsattest eenvoudige handelingen beschikt of door een particulier (doe-het-zelf), verwijderd worden indien er geen verhoogd risico op vrijgave van asbestvezels (max. concentratie 0,01 vezels/cm<sup>3</sup> - CODEX Art. VI.3-54) ontstaat en de toepassing voorafgaand wordt gefixeerd/bevochtigd; de individuele elementen zonder machinale werktuigen (boormachine, slijpschijf, hogedrukreiniger,...) en zonder breken of gooien een voor een losgemaakt worden; en ten slotte dubbel en luchtdicht verpakt weggevoerd worden naar een erkend afvalpunt (recyclagepark).

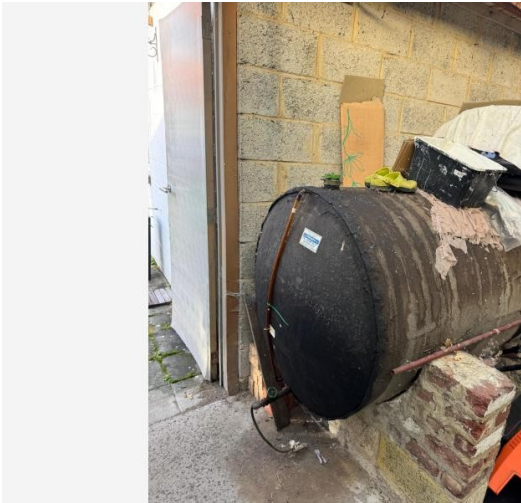
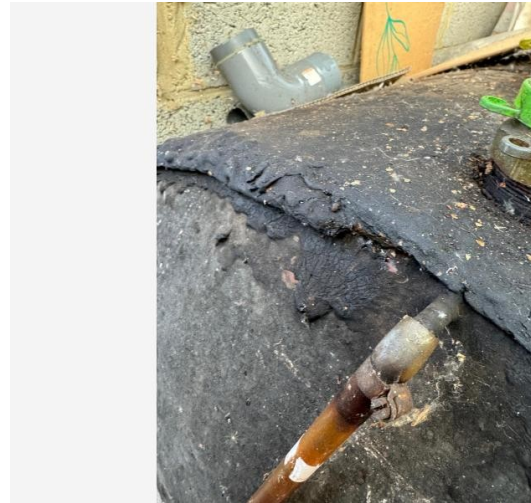
## Fiche 8: Teerlaag tank

Geen asbest

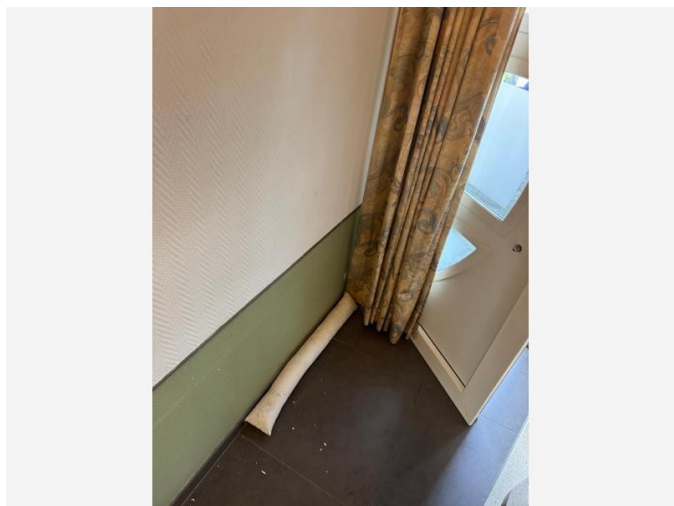
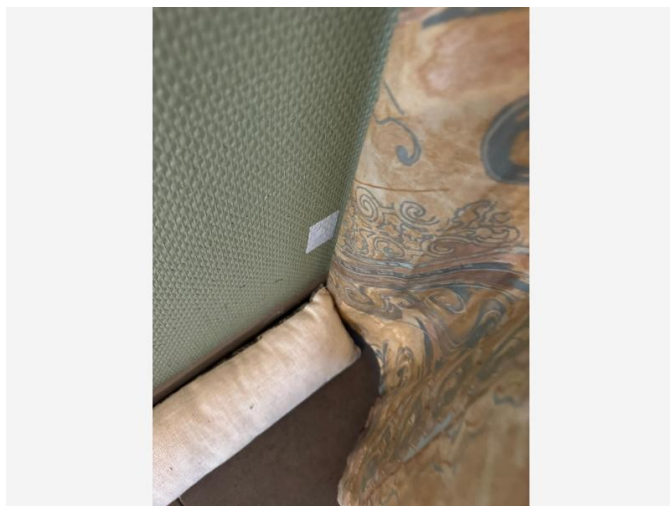
## Fiche 9: Pleisterwerk wanden

Geen asbest

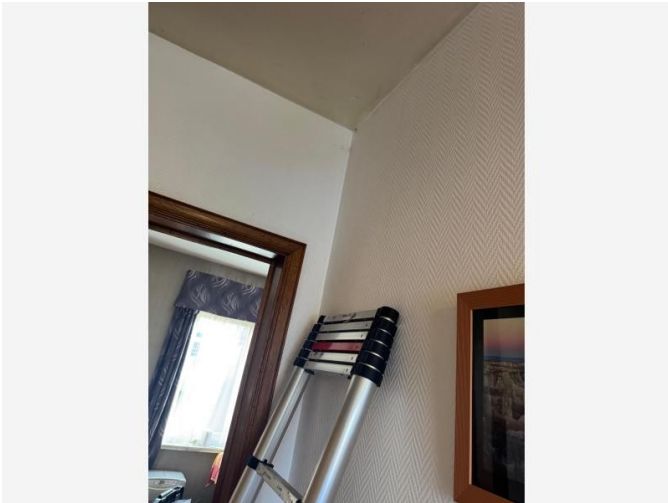
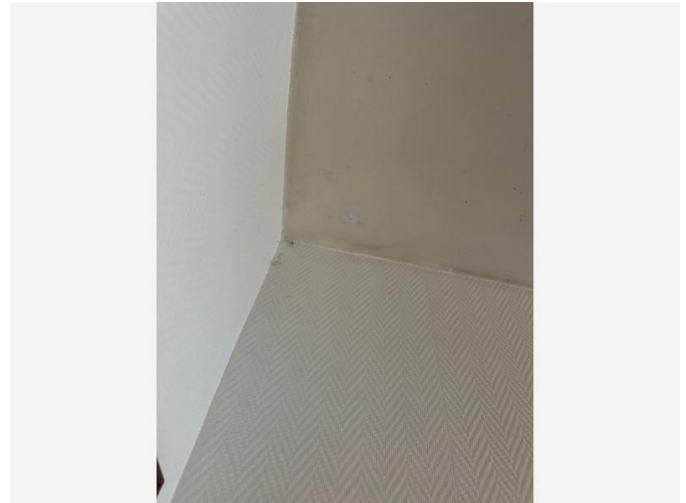
## Fiche 10: Pleisterwerk plafonds

Geen asbest

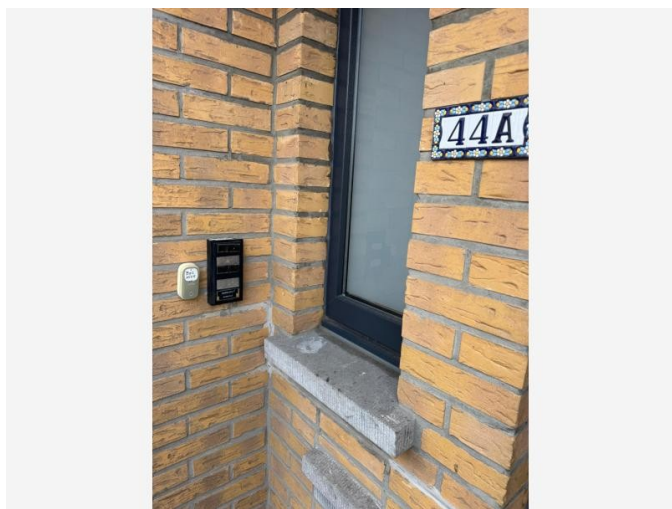
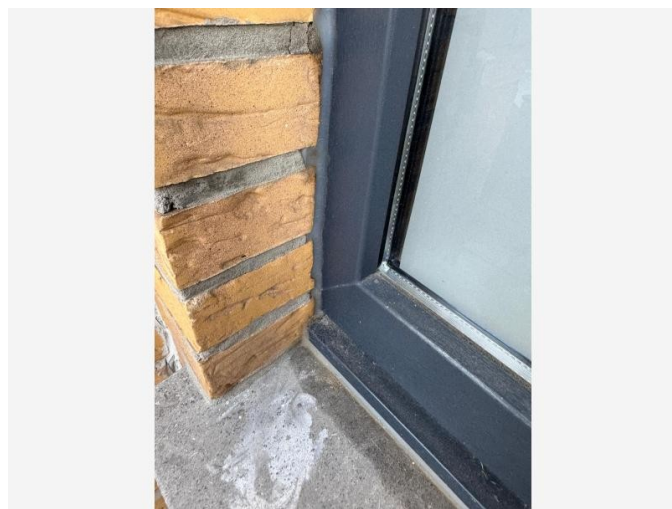
### Fiche 11: Kit aan de ramen

| Beschrijving | Notitie | Terug te vinden op plannen |
|---|---|---|
| Fiche 11: Kit aan de ramen | De kit aan de ramen is niet asbestverdacht. | - |
