# Asbestinventarisatetest

Leopoldlaan 6, 9400 Ninove

Attestnummer : 20260825-000227.001

**Niet-asbestveilig**

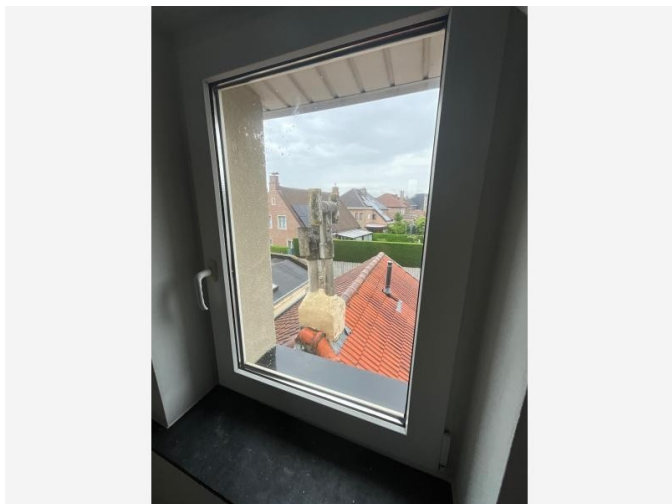
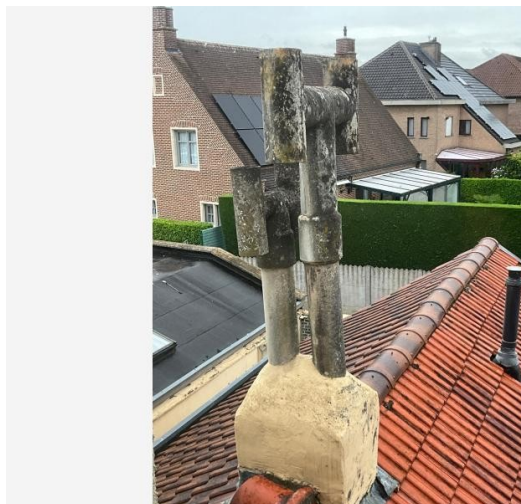
## Asbestmaterialen

Het asbestmateriaal valt onder de mijlpaal van 2034.

| Eindbeoordeling materiaalrisico | Verhoogd materiaalrisico en/of verhoogde kans op vezelvrijgave |

| Asbestsoort (vezeltype) | Crocidoliet aanwezig |
| Asbestconcentratie | Laag (< 50%) |
| Afschermingsgraad van het gehele materiaal | Geheel of deels vrij aan de buitenlucht, maar geen contact met binnenlucht |
| Toestand van het materiaal | Matig beschadigd, matig verweerd |

| Beschrijving | Rookgaskanaal asbestcement |
| Asbestmateriaal | Rookgaskanaal |

Verwijderen

- Zorg voor een veilig beheer. Vermijd het beschadigen van het asbestmateriaal. Controleer de toestand jaarlijks op wijzigingen.
- Hemelwater dat afspoelt van asbestcement daken of gevels kan asbestdeeltjes bevatten. Gebruik het enkel voor gesloten circuits (bv. spoelen toiletten). Reinig na het vervangen van het dak of de gevel de dakgoten en regenwaterput of -ton om asbesthoudend sediment of slib te verwijderen
- Voer bijkomende staalname(s) uit.

- Eenvoudige handelingen: mag via doe-het-zelf of door werknemer(s) met opleidingsattest eenvoudige handelingen  
Het rookgaskanaal kan rondom worden losgemaakt en in zijn geheel worden verwijderd.  
Bij werken nakijken hoe ver het rookgaskanaal eventueel doorloopt in de schouw.  
Regelgeving wie mag wat verwijderen: <https://ovam.vlaanderen.be/wie-mag-wat-verwijderen>  
Voorzorgen & beschermingsmiddelen: <https://ovam.vlaanderen.be/voorzorgsmaatregelen-bij->

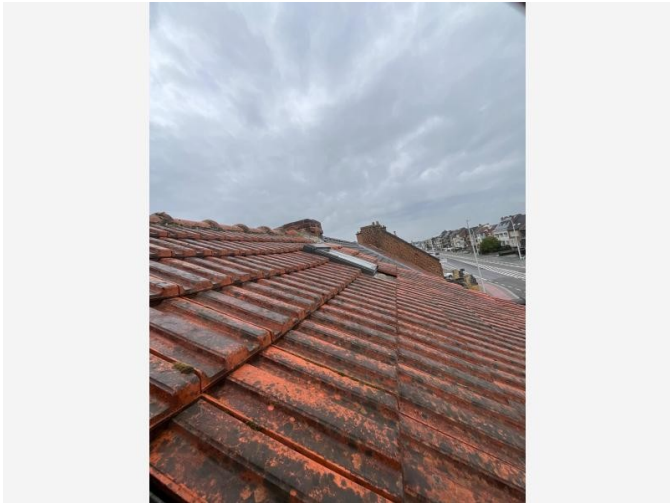
#### Tijdelijke beperking

**Reden:** Het te onderzoeken materiaal situeert zich hoger dan 3,50 m te rekenen vanaf een veilige ondergrond

**Uitleg van de asbestdeskundige:** De schouwopening bevindt zich op meer dan 3,5m hoogte & is hierdoor niet inspecteerbaar.

Bij werken, of wanneer met een hoogtewerker de schouw inspecteerbaar is, nakijken of hier asbesthoudende materialen aanwezig zijn.

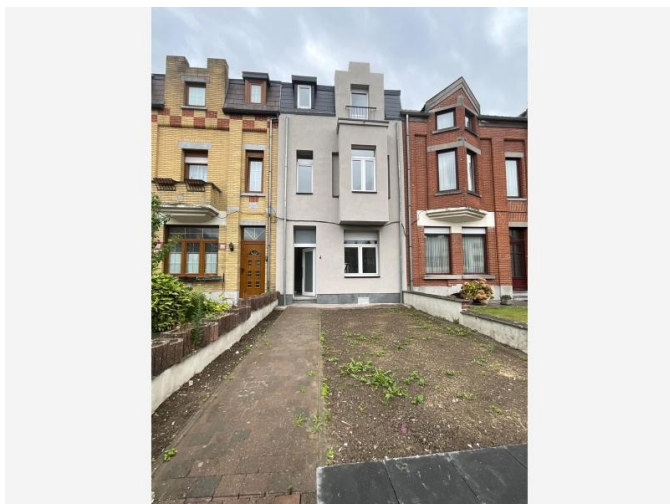
### Uitgesloten van inspectie

**Bouwjaar:** 2026

*Constructies gebouwd vanaf 2001 moeten niet onderzocht worden*

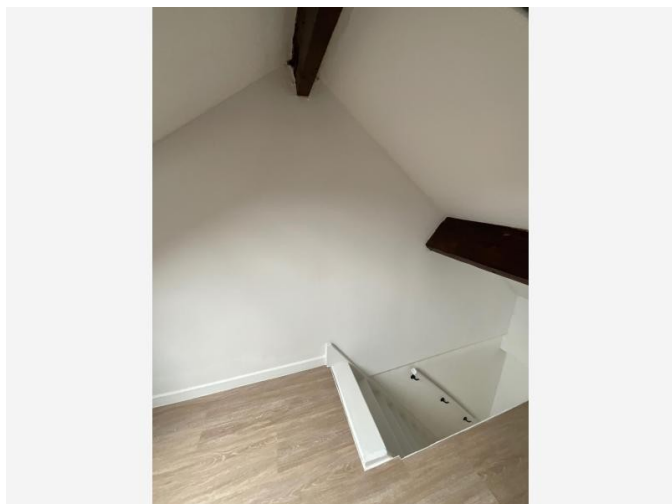
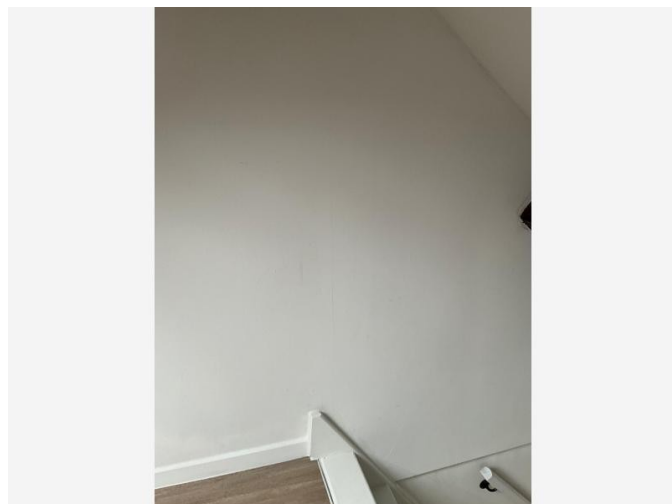
De gemarkeerde wanden bestaan uit hout/gipskarton/kunststof & zijn bijgevolg niet verdacht.

Mogelijks bevindt zich hierachter nog pleisterwerk.

Mocht deze bij werken toegankelijk worden kan bijkomende monsternamen uitgevoerd worden.

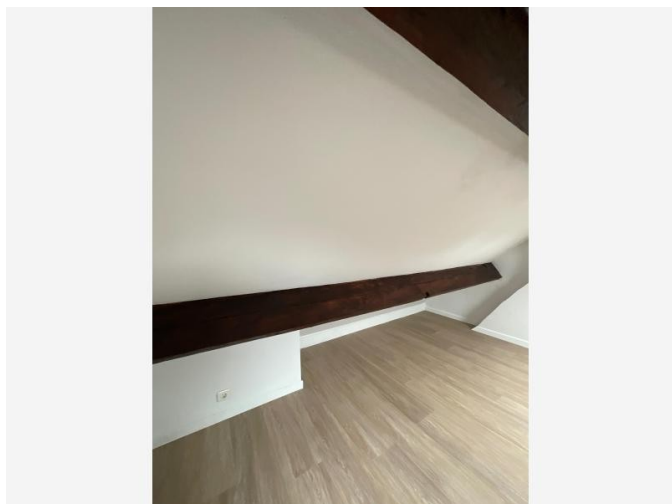
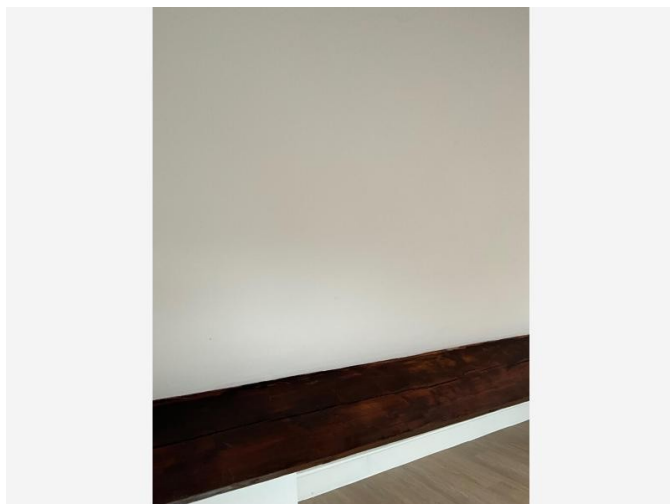
De gemarkeerde plafonds zijn afgewerkt met gipskarton/hout/kunststof of andere niet-asbestverdachte materialen.

Mogelijks bevindt zich hierachter nog pleisterwerk.

Mocht deze bij werken toegankelijk worden kan bijkomende monsternamen uitgevoerd worden.

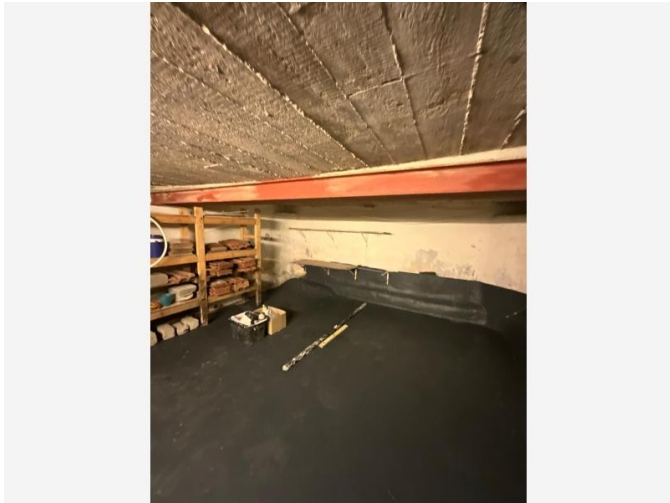
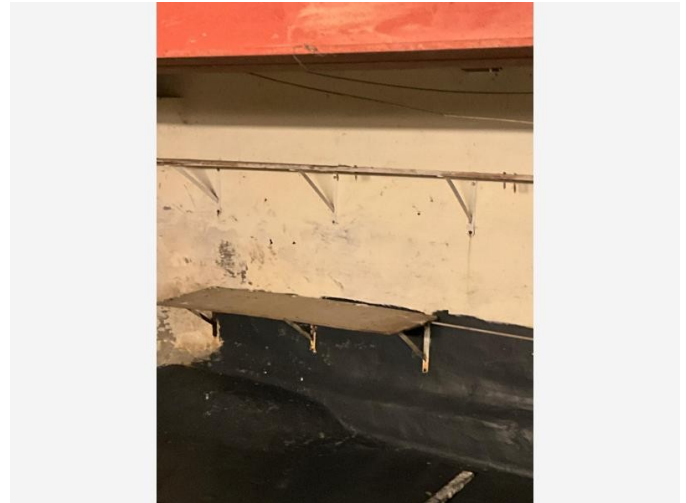
## Fiche 6: Cement smeerlaag

Geen asbest

| # | Type | Referentie | Resultaat |
|---|---|---|---|
| 6.1 | Mengmonster | MM11 | Geen asbest |

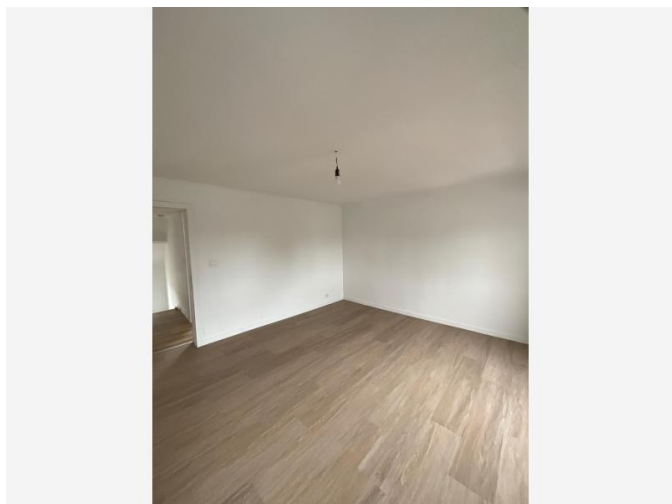
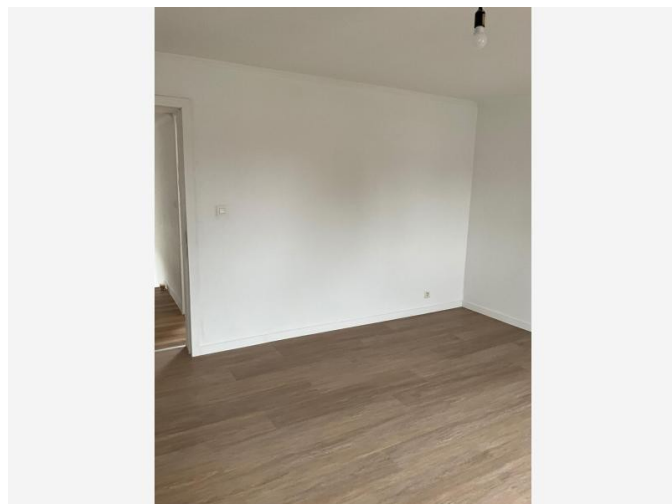
## Fiche 7: Pleisterwerk wanden

Geen asbest

| # | Type | Referentie | Resultaat |
|---|---|---|---|
| 7.1 | Mengmonster | MM01 | Geen asbest |

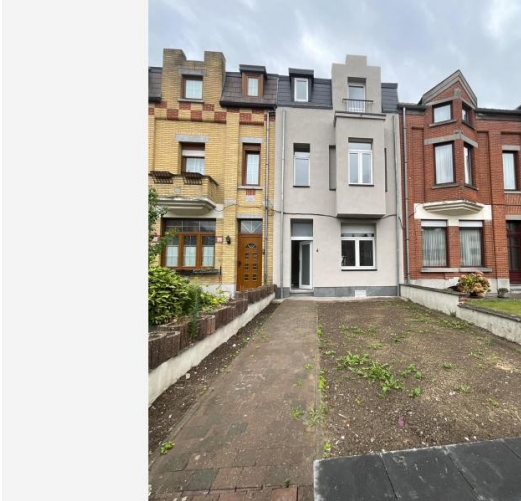
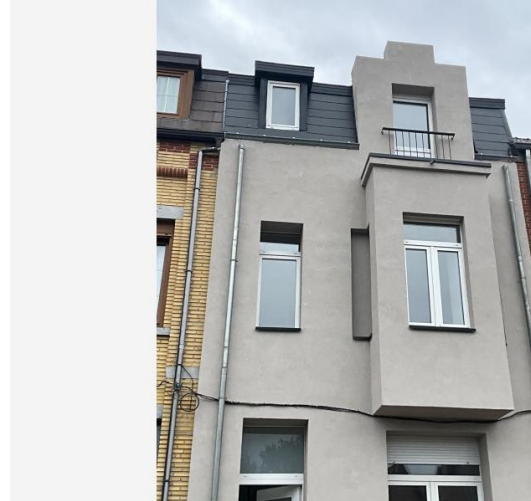
## Fiche 8: Nieuwe leien

Geen asbest

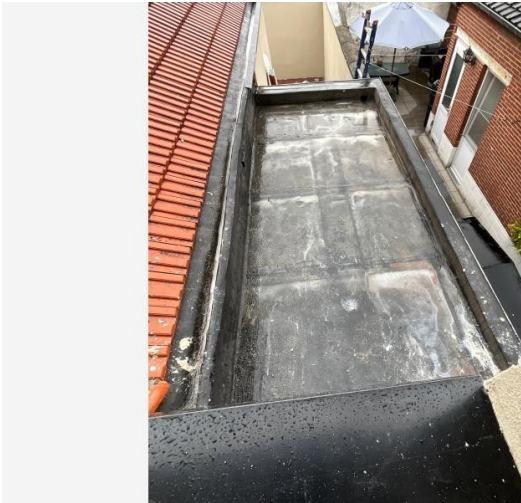
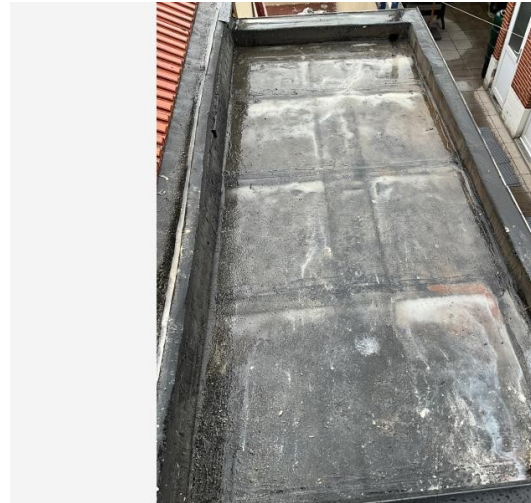
## Fiche 9: Roofing plat dak

Geen asbest

| # | Type | Referentie | Resultaat |
|---|---|---|---|
| 9.1 | Puntmonster | MM03 | Geen asbest |

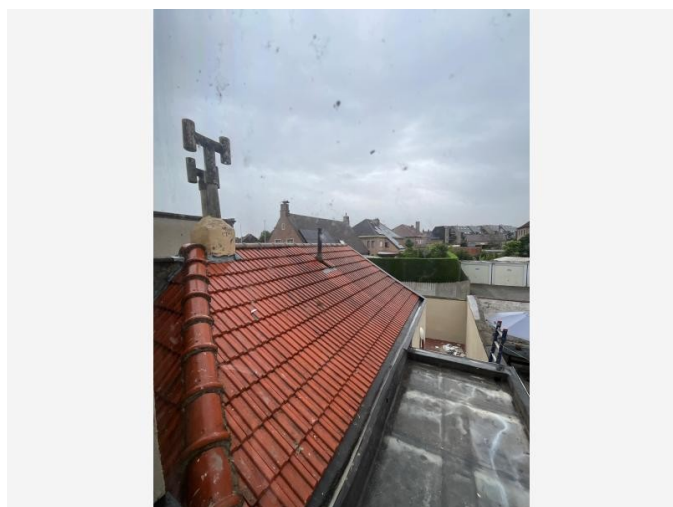
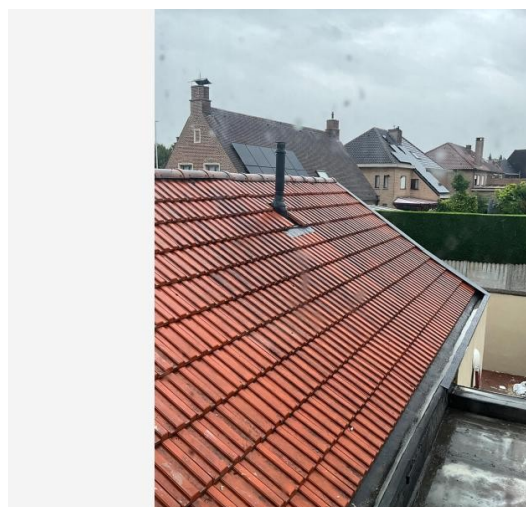
### Fiche 10: Dakbedekking (anders dan leien of golfplaten)

| Beschrijving | Notitie | Terug te vinden op plannen |
|---|---|---|
| Fiche 10: Dakbedekking (anders dan leien of golfplaten) | De dakbedekking bestaat uit pannen en is niet asbestverdacht. | - |

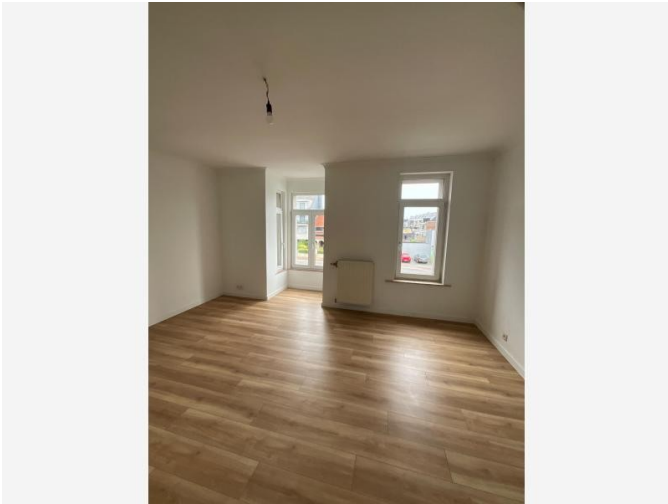
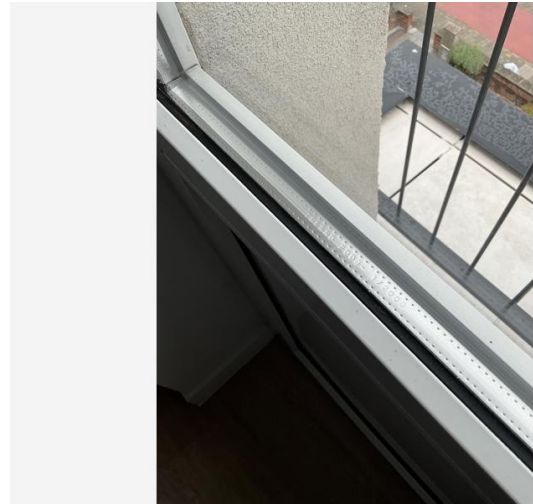
## Fiche 11: Siliconen mastiek + kit niet-asbestverdacht

| Beschrijving | Notitie | Terug te vinden op plannen |
|---|---|---|
| Fiche 11: Siliconen mastiek + kit niet-asbestverdacht | De afdichting van & rond de ramen bestaat uit siliconen & is niet asbestverdacht. | - |

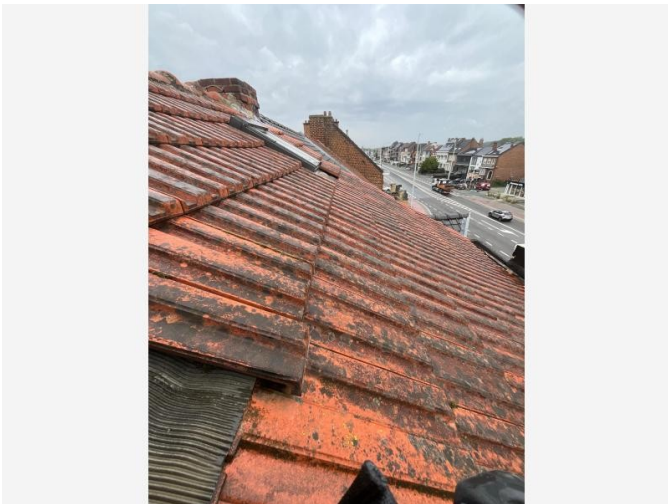
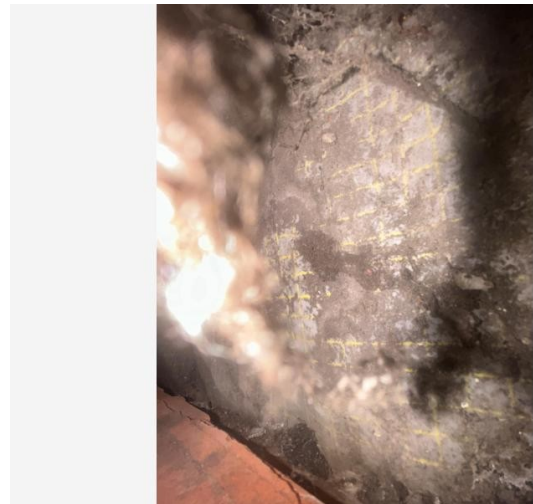
## Fiche 12: Kunststof onderdak

| Beschrijving | Notitie | Terug te vinden op plannen |
|---|---|---|
| Fiche 12: Kunststof onderdak | Het onderdak bestaat uit kunststof & is niet asbestverdacht. | Plan 1.1: Niv3 |

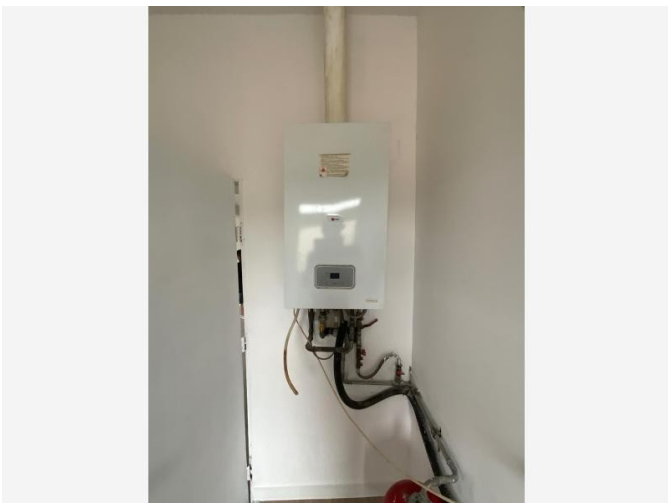
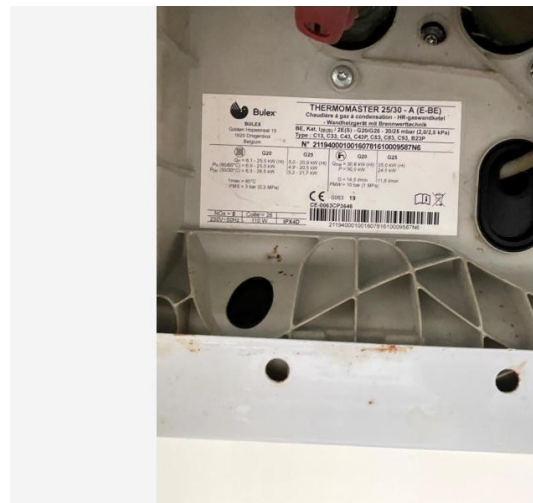
## Fiche 13: Nieuwe ketel

| Beschrijving | Notitie | Terug te vinden op plannen |
|---|---|---|
| Fiche 13: Nieuwe ketel | - Recente ketels bevatten geen asbesthoudende materialen. | - |
