# Asbestinventarisatattest

Schansstraat 70, 3550 Heusden-Zolder

Attestnummer : 20260825-000317.000

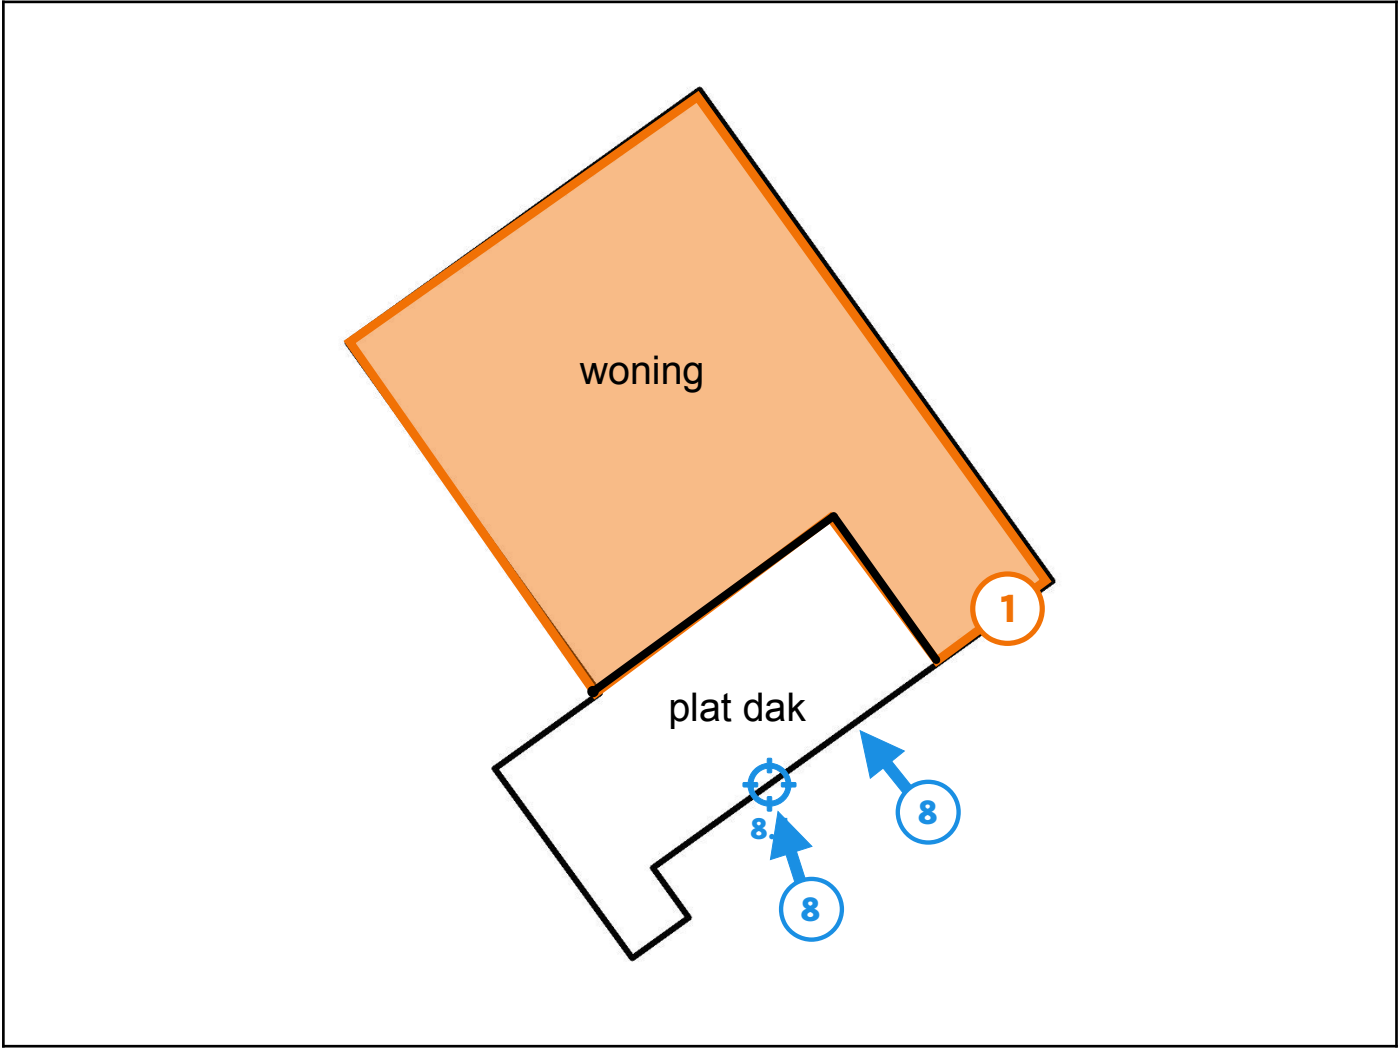
# Plan 1.2: Woning plan

| Beschrijving | Type | Actie |
|---|---|---|
| 1. dakleien | Asbestmateriaal | Verwijderen |

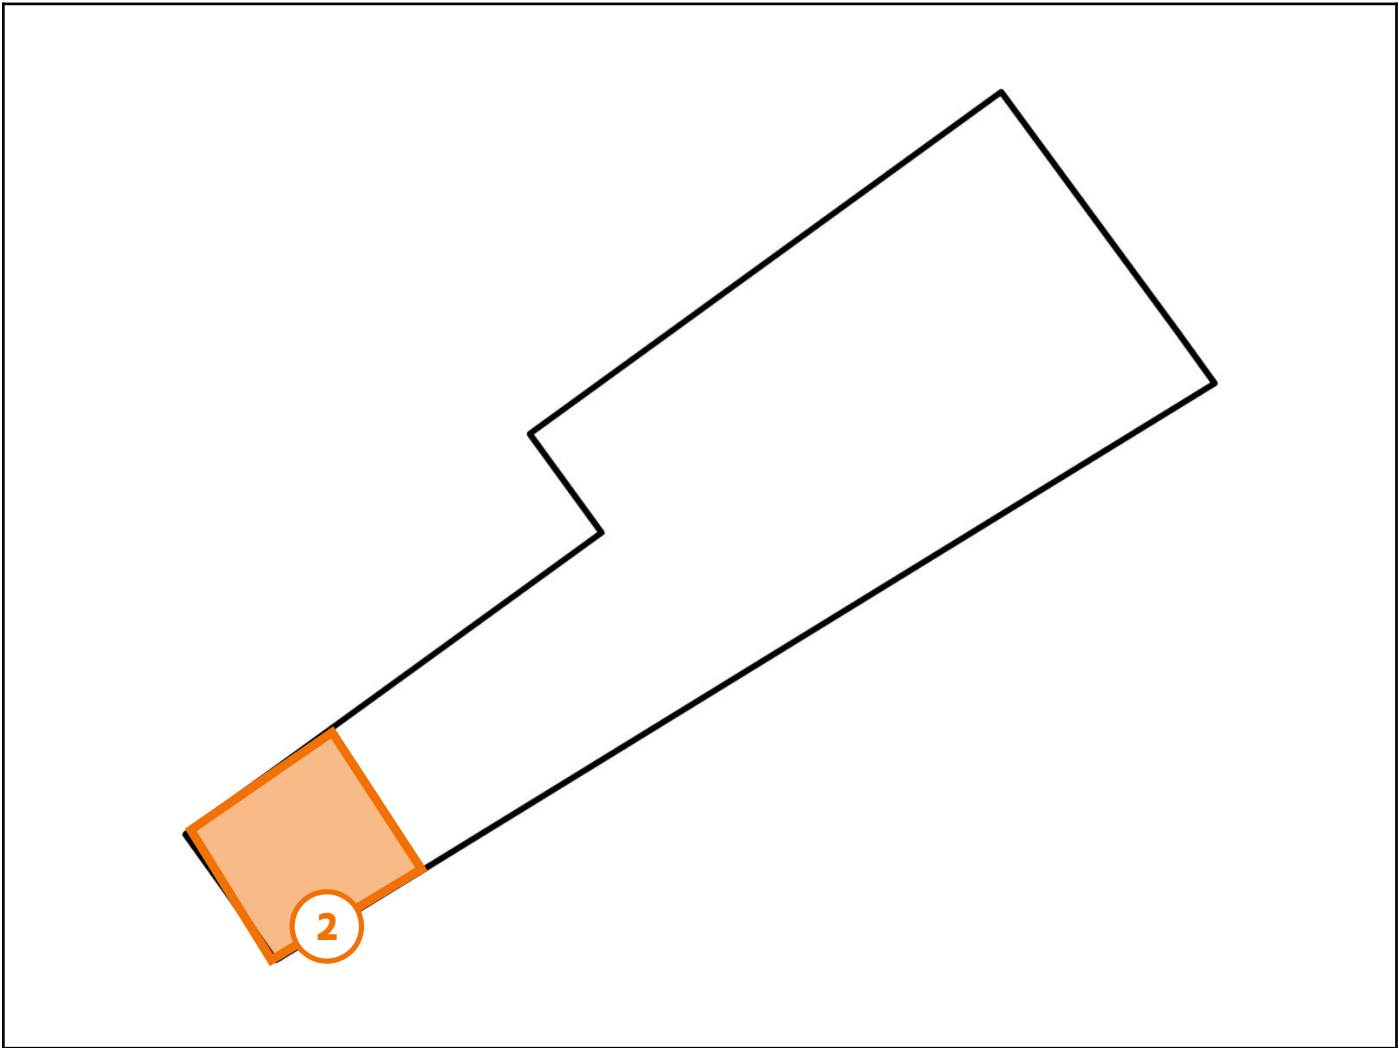
## Plan 2.1: Koterij plan

| Beschrijving | Type | Actie |
|---|---|---|
| 2. golfplaten - kippenhok | Asbestmateriaal | Verwijderen |

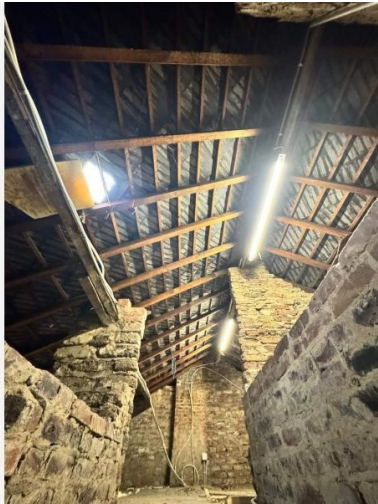
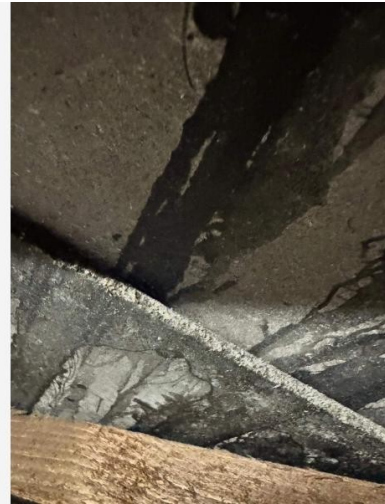
| Eindbeoordeling materiaalrisico | Verhoogd materiaalrisico en/of verhoogde kans op vezelvrijgave |

| Gebondenheid | Categorie 1: hechtgebonden in oorsprong |
| Asbestsoort (vezeltype) | Crocidoliet aanwezig |
| Asbestconcentratie | Laag (< 50%) |
| Afschermingsgraad van het gehele materiaal | Geheel of deels vrij aan de binnenlucht, maar geen contact met binnenluchtstromen |
| Toestand van het materiaal | Licht beschadigd, licht verweerd. Intacte calciumsilicaatplaat of materiaal met categorie 3-gebondenheid |

| Beschrijving | dakleien |
| Asbestmateriaal | Dak- en gevelbekleding - Lei, shingle |
| Hoeveelheid (oppervlakte - aantal) | • 115,00 m <sup>2</sup> - 1 stuk |

- Verwijder dit asbestmateriaal zo snel mogelijk. Volg de toestand goed op.
- Voer bijkomende staalname(s) uit.

- Eenvoudige handelingen: mag via doe-het-zelf of door werknemer(s) met opleidingsattest eenvoudige handelingen  
De toepassing dient zorgvuldig verwijderd te worden zonder het materiaal te breken, beschadigen of te bewerken. Voorafgaand aan de verwijdering moet het materiaal voldoende bevochtigd of gefixeerd worden om vezelvrijgave te beperken.

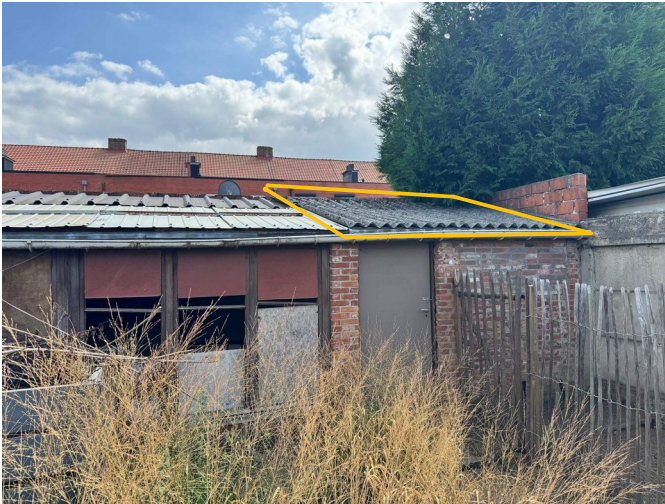
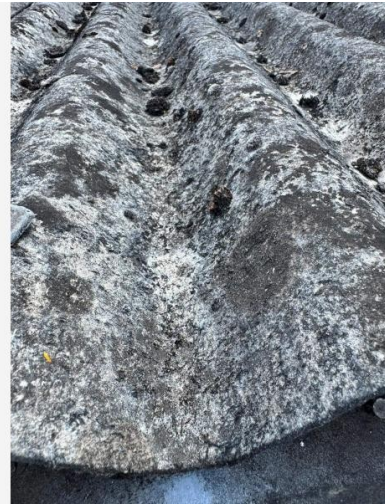
| Eindbeoordeling materiaalrisico | Verhoogd materiaalrisico en/of verhoogde kans op vezelvrijgave |

| Gebondenheid | Categorie 1: hechtgebonden in oorsprong |
| Asbestsoort (vezeltype) | Crocidoliet aanwezig |
| Afschermingsgraad van het gehele materiaal | Geheel of deels vrij aan de buitenlucht, maar geen contact met binnenlucht |
| Toestand van het materiaal | Matig beschadigd, matig verweerd |

| Beschrijving | golfplaten - kippenhok |
| Asbestmateriaal | Dak- en gevelbekleding - Golfplaat |
| Hoeveelheid (oppervlakte - aantal) | • 6,00 m <sup>2</sup> - 1 stuk |

- Verwijder dit asbestmateriaal zo snel mogelijk. Volg de toestand goed op.
- Voer bijkomende staalname(s) uit.

- Eenvoudige handelingen: mag via doe-het-zelf of door werknemer(s) met opleidingsattest eenvoudige handelingen  
De toepassing dient zorgvuldig verwijderd te worden zonder het materiaal te breken, beschadigen of te bewerken. Voorafgaand aan de verwijdering moet het materiaal voldoende bevochtigd of gefixeerd worden om vezelvrijgave te beperken.

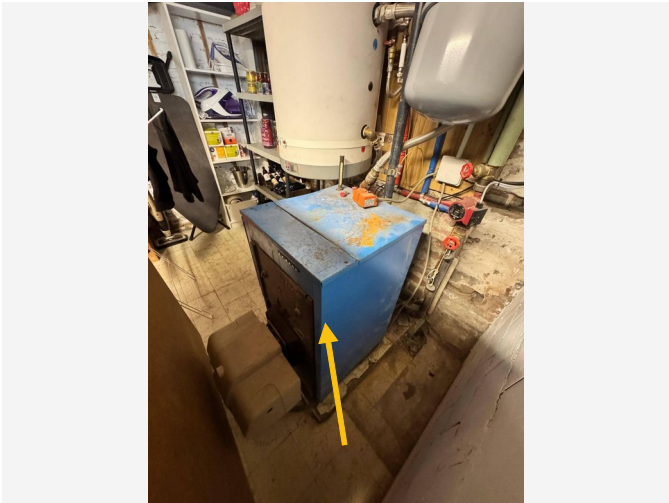
**Reden:** verder destructief onderzoek indien noodzakelijk

**Uitleg van de asbestdeskundige:** Tijdens onze inspectie hebben we geen bouwjaar kunnen achterhalen van de stookketel. Het uiterlijk van het toestel doet vermoeden dat het in gebruik is genomen voor 2001 en mogelijk tot een risicobouwjaar behoort, wat inhoudt dat er eventueel asbestverdachte toepassingen in aanwezig kunnen zijn. Het is daarom van groot belang om de techniker hiervan op de hoogte te stellen bij werkzaamheden en, indien nodig, een asbestdeskundige in te schakelen die kan meedenken over de mogelijke aanwezigheid van asbestverdachte toepassingen tijdens de werkzaamheden aan het toestel. Wij als deskundigen mogen geen toestellen demonteren om verdachte toepassingen op te sporen.

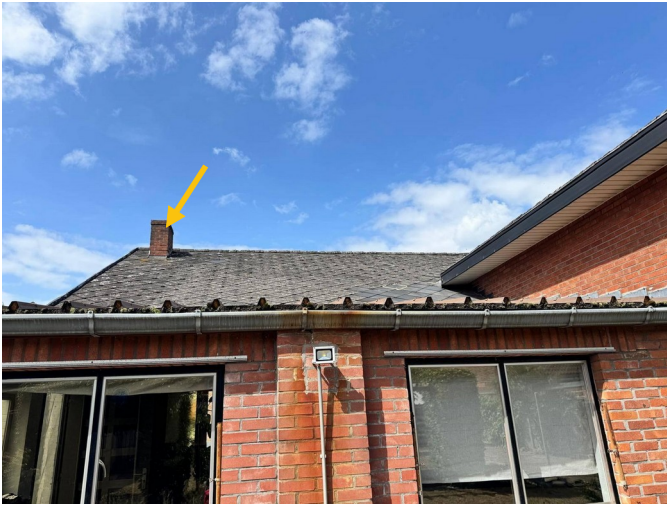
**Reden:** Het te onderzoeken materiaal situeert zich hoger dan 3,50 m te rekenen vanaf een veilige ondergrond

**Uitleg van de asbestdeskundige:** Het rookgaskanaal is niet beoordeeld. Aan de buitenzijde is het hoger dan 3,5 meter om de schoorsteen te inspecteren. Het is niet

zichtbaar of er een asbestverdacht rookgaskanaal aanwezig is in de schoorsteen. Conform ons inspectieprotocol mogen wij een beperking inroepen voor hoogtes hoger dan 3,5 m. Indien men dit wil laten onderzoeken, dient er een nieuwe afspraak gemaakt te worden en moet er een hoogtewerker voorzien worden, evenals iemand die bevoegd is om deze te bedienen en eventueel een techniek die de al dan niet aanwezige schouwwhoed kan afnemen en weer terugplaatsen

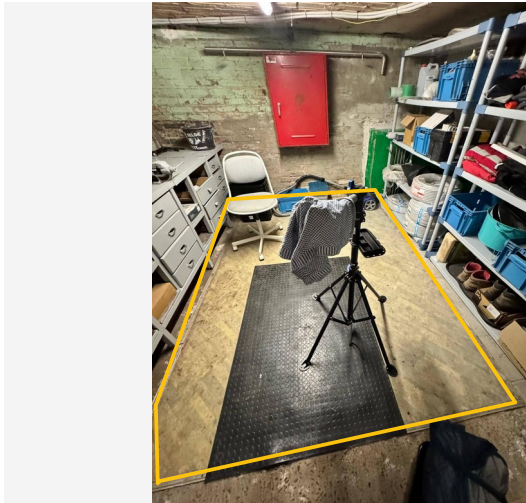
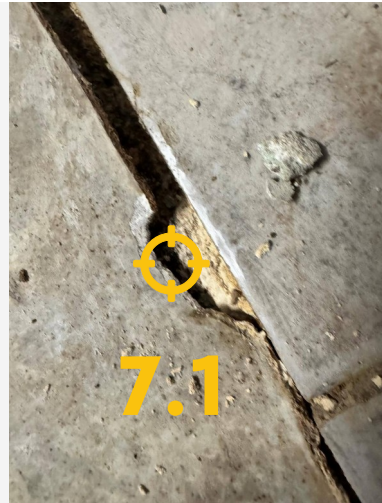
## Fiche 7: vinyvloer - kelder

Geen asbest

| # | Type | Referentie | Resultaat |
|---|---|---|---|
| 7.1 | Puntmonster | mm02 | Geen asbest |

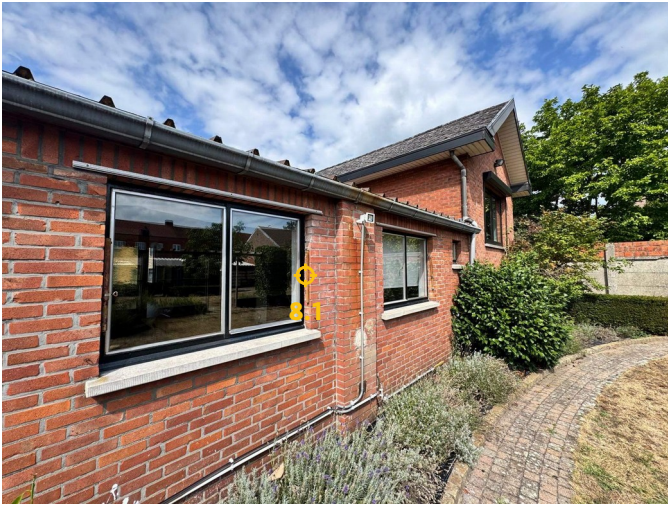
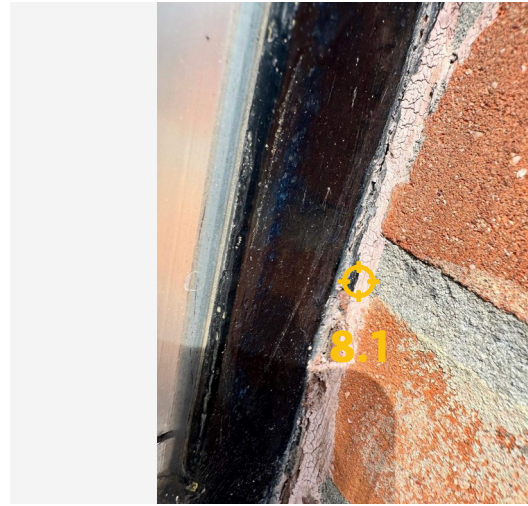
## Fiche 8: Afdichtingsmateriaal - mastiek

Geen asbest

| # | Type | Referentie | Resultaat |
|---|---|---|---|
| 8.1 | Puntmonster | mm03 | Geen asbest |

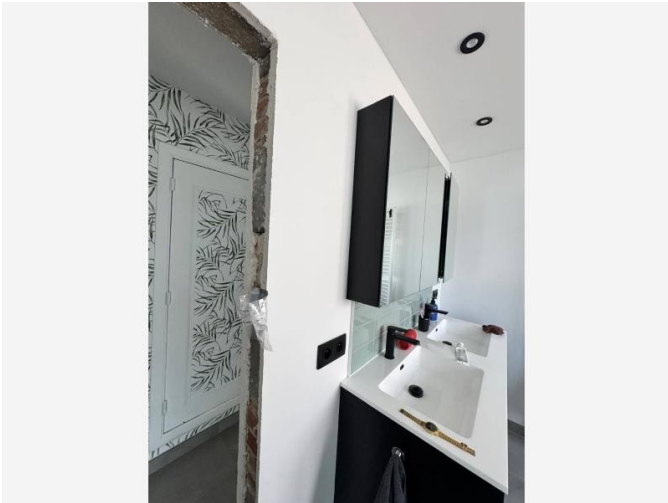
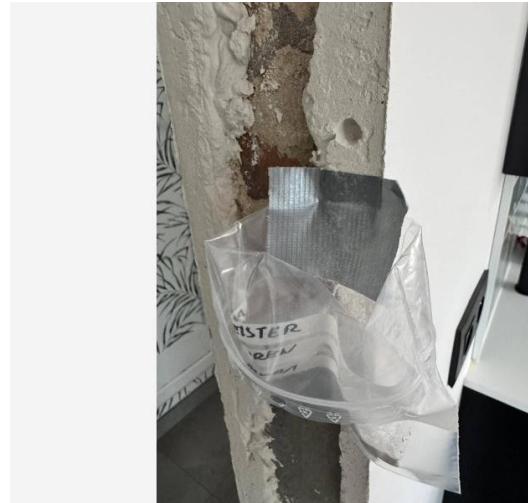
## Fiche 9: pleisterwerk muren

Geen asbest

| # | Type | Referentie | Resultaat |
|---|---|---|---|
| 9.1 | Mengmonster | mm01 | Geen asbest |
