# Asbestinventarisatetest

Meidoornlaan 12, 1740 Ternat

Attestnummer : **20260824-000048.000**

**Asbestveilig** (maar mogelijk niet asbestvrij)

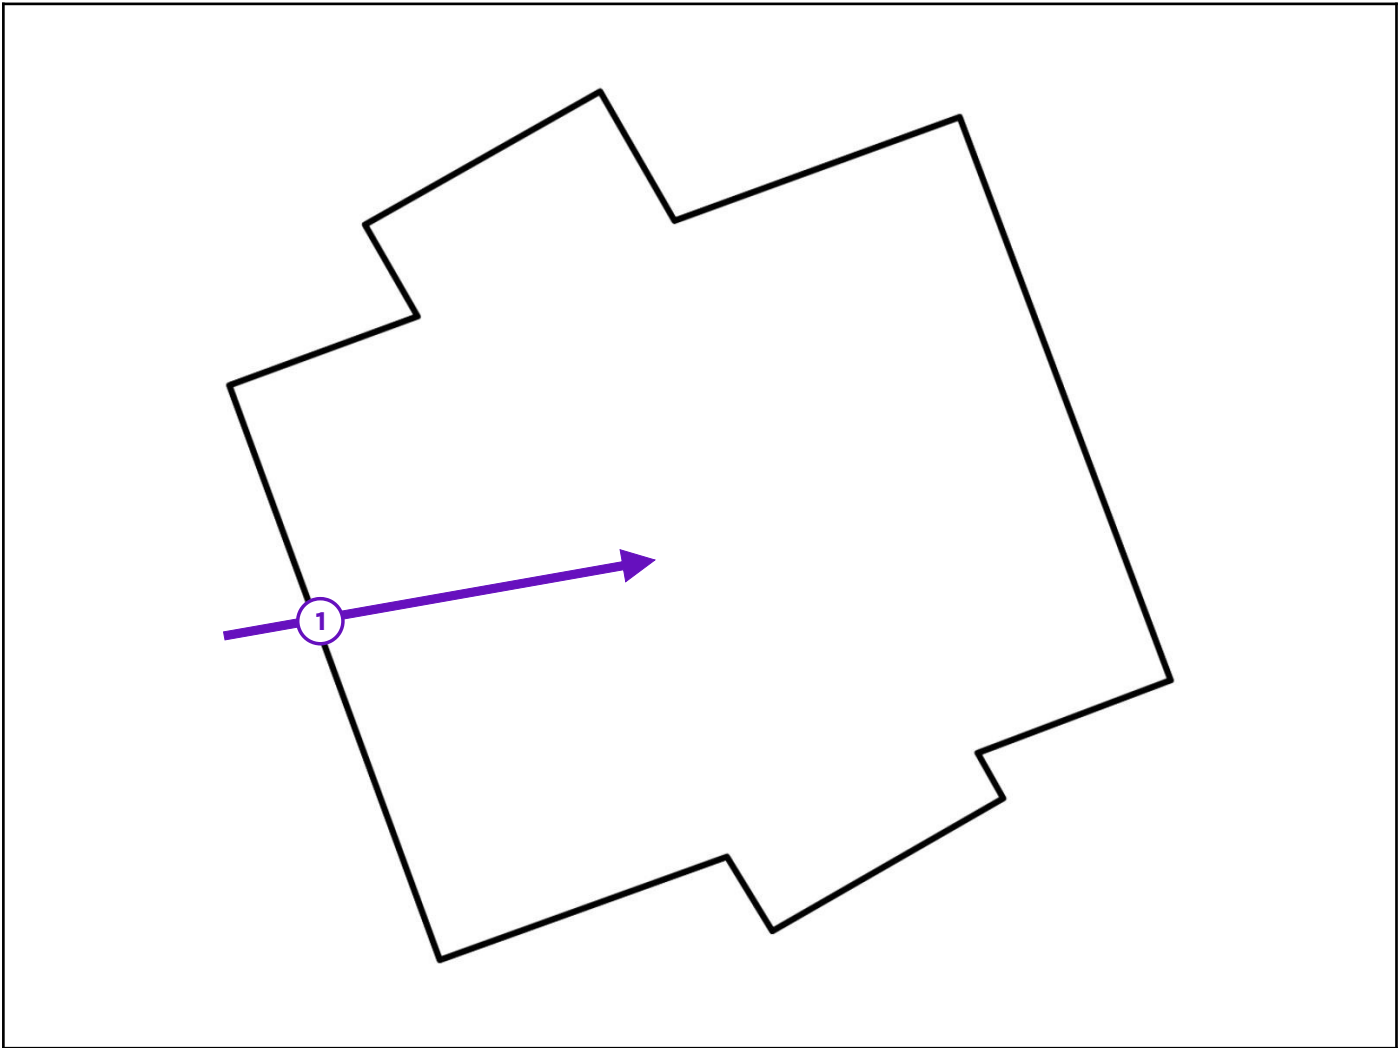
# Plan 1.3: Woning plan daken

| Beschrijving | Type | Actie |
|---|---|---|
| 1. Schouw | Beperking | - |

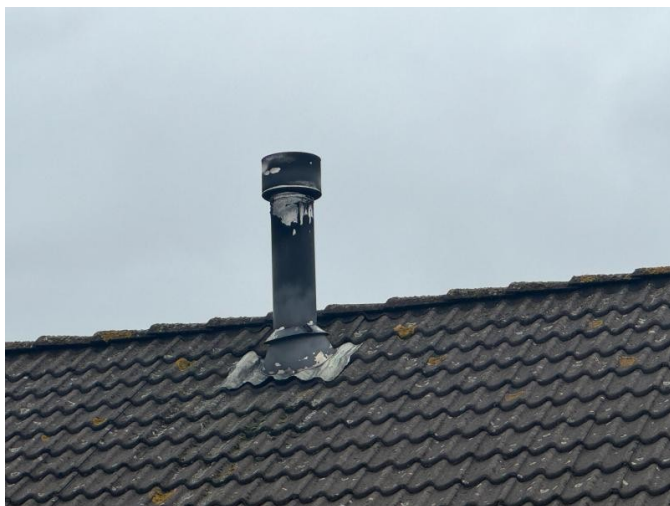
*Situeringsfoto*

**Reden:** Het te onderzoeken materiaal situeert zich hoger dan 3,50 m te rekenen vanaf een veilige ondergrond

**Uitleg van de asbestdeskundige:** De binnenkant van de schouw is niet waarneembaar. De schouw bevat binnenin mogelijk een asbestcement rookgaskanaal. Laat dit onderzoeken bij eventuele werken.

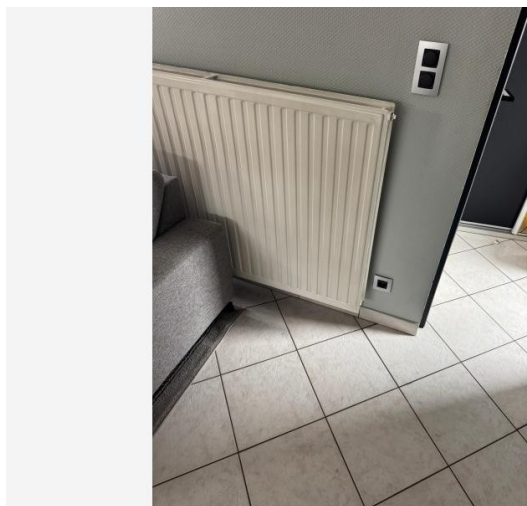
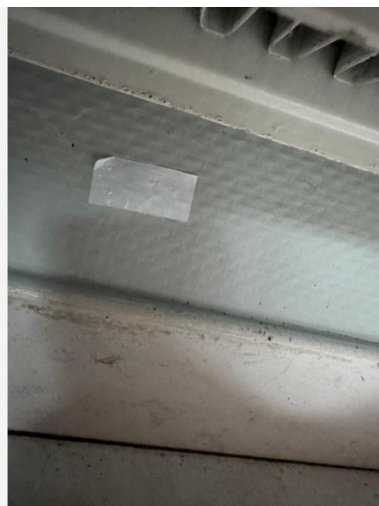
## Fiche 2: Pleisterwerk wanden

Geen asbest

| # | Type | Referentie | Resultaat |
|---|---|---|---|
| 2.1 | Mengmonster | 1 | Geen asbest |

| Bindmiddel van materiaal | Gips - kalk |
| Gebondenheid op basis van bindmiddel | Niet-hechtgebonden |

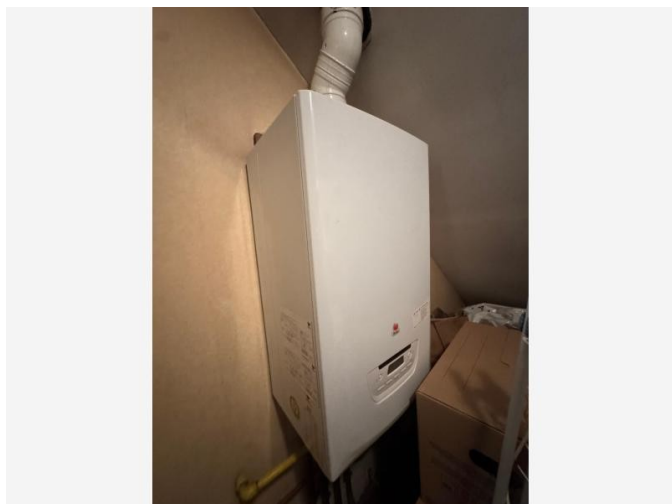
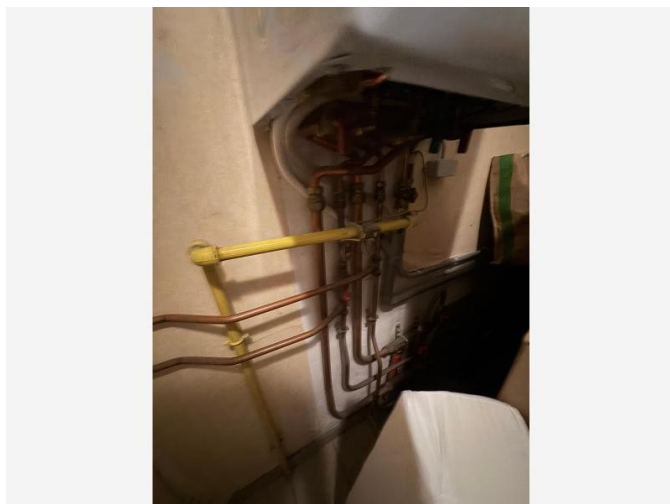
### Fiche 3: CV-ketel (niet verdacht)

| Beschrijving | Notitie | Terug te vinden op plannen |
|---|---|---|
| Fiche 3: CV-ketel (niet verdacht) | De CV-ketel (dichtingen, isolerend materiaal) is niet asbestverdacht. | - |

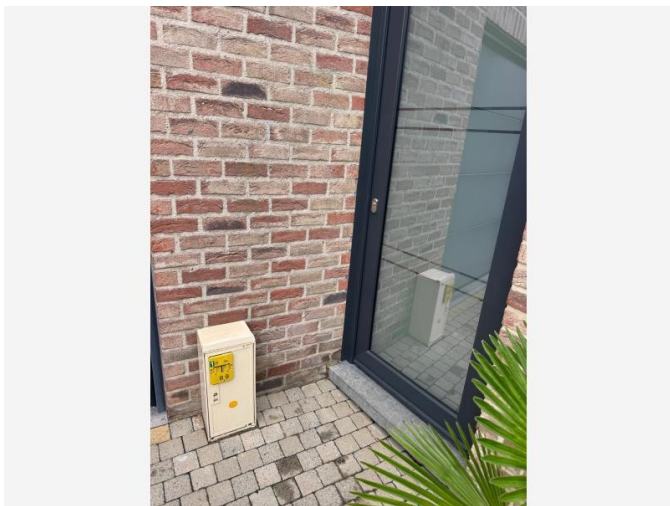
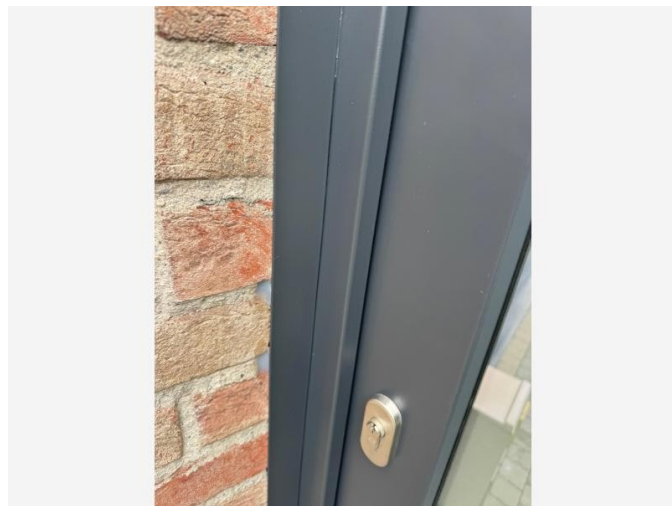
## Fiche 4: Kit aan de ramen

| Beschrijving | Notitie | Terug te vinden op plannen |
|---|---|---|
| Fiche 4: Kit aan de ramen | De kit aan de ramen is niet asbestverdacht. Alle ramen werden gecontroleerd. | - |

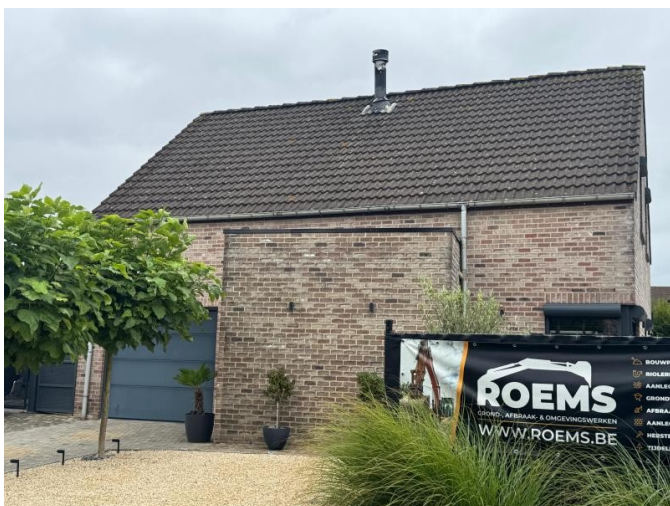
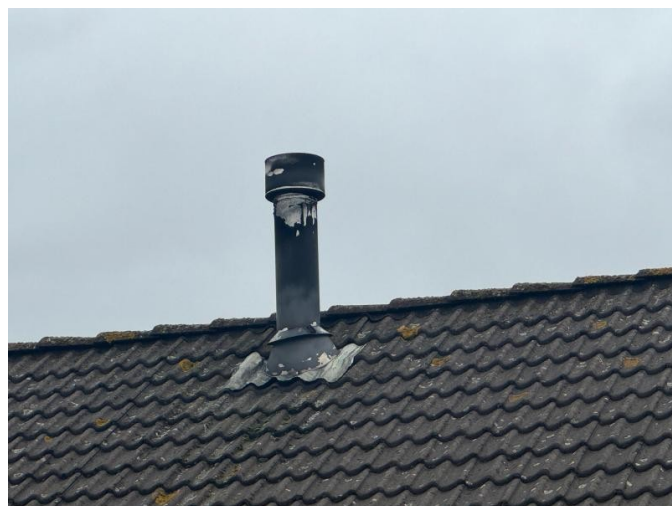
## Fiche 5: Dakbedekking bestaande uit pannen (niet verdacht)

| Beschrijving | Notitie | Terug te vinden op plannen |
|---|---|---|
| Fiche 5: Dakbedekking bestaande uit pannen (niet verdacht) | De dakbedekking is niet-asbestverdacht. | - |
