# Asbestinventarisatattest

Sparrenlaan 9, 3600 Genk

Attestnummer : 20260624-000406.000

**Niet-asbestveilig**

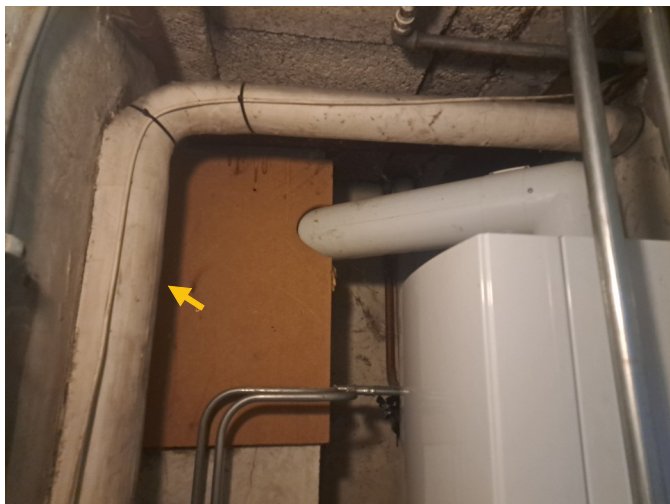
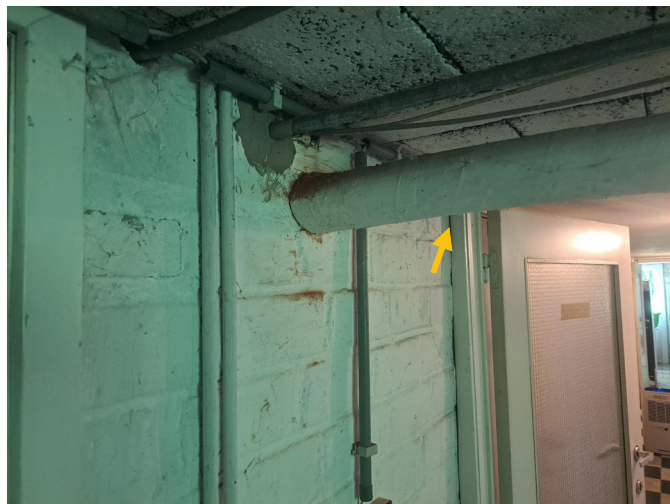
| Eindbeoordeling materiaalrisico | Laag materiaalrisico en/of verlaagde kans op vezelvrijgave |

| Gebondenheid | Categorie 2: niet-hechtgebonden met matrix |
| Asbestsoort (vezeltype) | Amfibool aanwezig, uitgezonderd crocidoliet |
| Toestand van het materiaal | Onbeschadigd, niet verweerd |

| # | Type | Referentie | Resultaat |
|---|---|---|---|
| 1.1 | Mengmonster | g1714 recht | Amosiet |

| Beschrijving | gipskalkleidingen kelder |

Verwijderen

- Zorg voor een veilig beheer. Vermijd het beschadigen van het asbestmateriaal. Controleer de toestand jaarlijks op wijzigingen.

- Hermetische zone (erkend asbestverwijderaar) omdat het niet hechtgebonden is en niet te verwijderen zi zonder vezelvrijgave

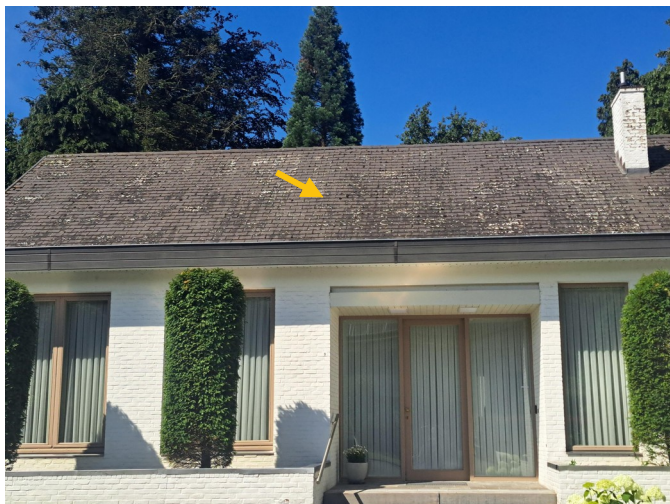
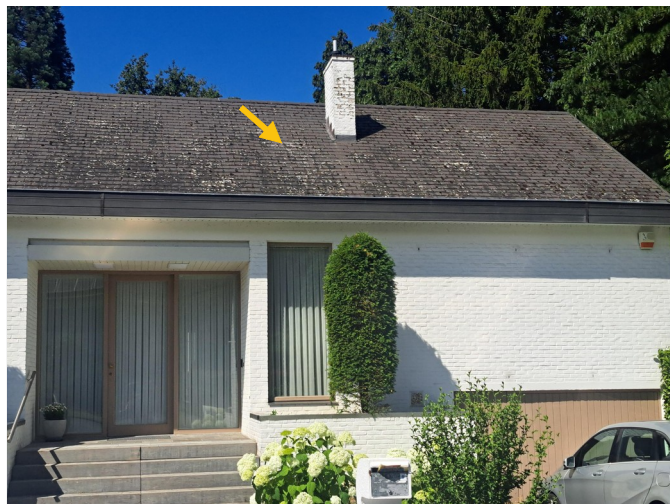
| Eindbeoordeling materiaalisico | Laag materiaalisico en/of verlaagde kans op vezelvrijgave |

| Gebondenheid | Categorie 1: hechtgebonden in oorsprong |
| Asbestsoort (vezeltype) | Alleen chrysotiel aanwezig |
| Toestand van het materiaal | Licht beschadigd, licht verweerd. Intacte calciumsilicaatplaat of materiaal met categorie 3-gebondenheid |

| # | Type | Referentie | Resultaat |
|---|---|---|---|
| 2.1 | Puntmonster | g1717 | Chrysotiel |

| Beschrijving | leien dak |
| Opmerking | Op basis van onze expertise als deskundigen hebben we deze leien als asbesthoudend geclassificeerd, zonder staalname. De opgegeven volumes zijn slechts schattingen en mogen niet worden gebruikt als maatstaf voor heffingen. |

Verwijderen

- Zorg voor een veilig beheer. Vermijd het beschadigen van het asbestmateriaal. Controleer de toestand jaarlijks op wijzigingen.
- Hemelwater dat afspoelt van asbestcement daken of gevels kan asbestdeeltjes bevatten. Gebruik het enkel voor gesloten circuits (bv. spoelen toiletten). Reinig na het vervangen van het dak of de gevel de dakgoten en regenwaterput of -ton om asbesthoudend sediment of slib te verwijderen

- Eenvoudige handelingen: mag via doe-het-zelf of door werknemer(s) met opleidingsattest eenvoudige handelingen  
Raadpleeg de actuele wetgeving op de website van OVAM. Onder strikte voorwaarden is het eventueel toegestaan om deze toepassing zelf te verwijderen.
- Eenvoudige handelingen: enkel door erkend asbestverwijderaar  
Gezien de staat van de leien, die redelijk verweerd zijn, en hoewel deze eventueel door eenvoudige handelingen verwijderd kunnen worden, adviseer ik als deskundige om de verwijdering te laten uitvoeren door een erkende asbestverwijderaar. Dit garandeert de veiligheid van zowel de bewoners als de bureu.

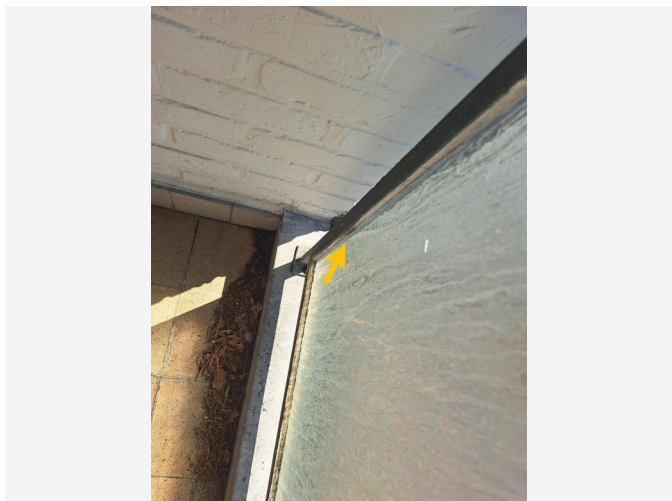
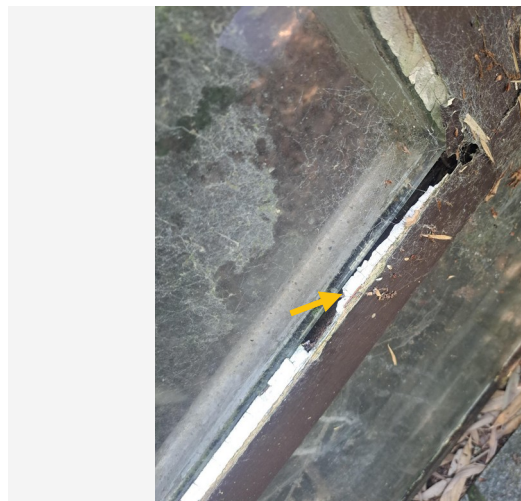
## Fiche 3: mastiek raam tuinhuis , 3 dakraampjes en leuning terras

| Eindbeoordeling materiaalisico | Laag materiaalisico en/of verlaagde kans op vezelvrijgave |

| Gebondenheid | Categorie 1: hechtgebonden in oorsprong |
| Asbestsoort (vezeltype) | Alleen chrysotiel aanwezig |
| Toestand van het materiaal | Licht beschadigd, licht verweerd. Intacte calciumsilicaatplaat of materiaal met categorie 3-gebondenheid |

| # | Type | Referentie | Resultaat |
|---|---|---|---|
| 3.1 | Mengmonster | g1712 | Chrysotiel |

Zorgvuldig beheren

- Zorg voor een veilig beheer. Vermijd het beschadigen van het asbestmateriaal. Controleer de toestand jaarlijks op wijzigingen.

- Eenvoudige handelingen: mag via doe-het-zelf of door werknemer(s) met opleidingsattest eenvoudige handelingen omdat het hechtgebonden is en in vaste toestand verkeerd  
graag de nodige pbm s dragen zoals fp3 mondkap , handschoenen  
fixeer het eerst  
zie onderaan of op de website van ovam vlaanderen voor meer details

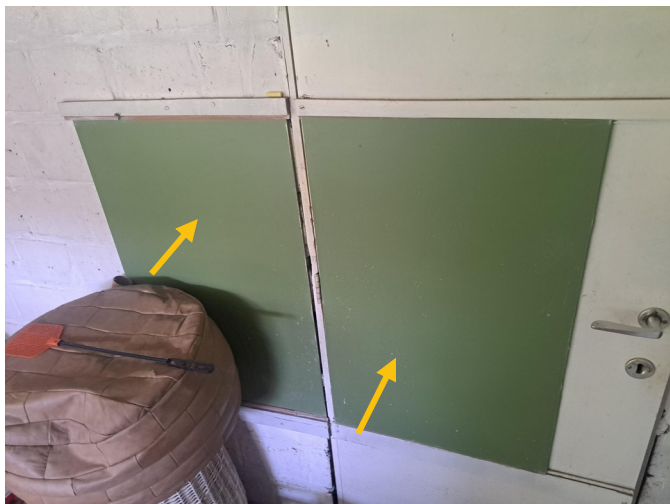
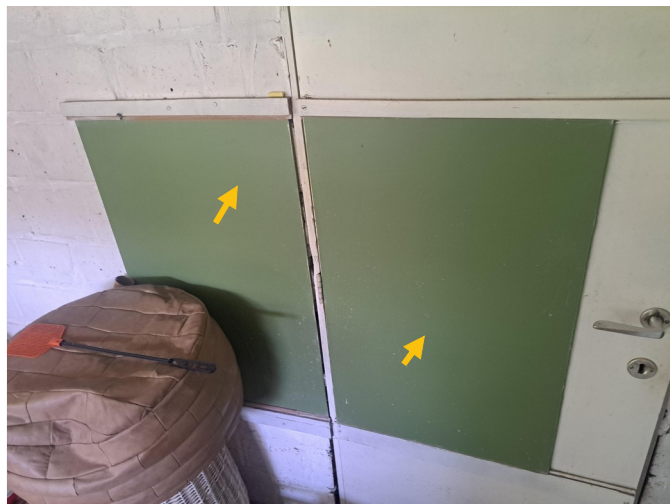
| Eindbeoordeling materiaalrisico | Laag materiaalrisico en/of verlaagde kans op vezelvrijgave |

| Gebondenheid | Categorie 1: hechtgebonden in oorsprong |
| Asbestsoort (vezeltype) | Crocidoliet aanwezig |
| Toestand van het materiaal | Onbeschadigd, niet verweerd |

| Beschrijving | 2 x paneel (type Glasal) |
| Identificatiemethode | <p>De asbestdeskundige beoordeelt het materiaal als asbestverdacht en dus asbesthoudend, en dit zonder monstername.</p> <p>Motivatie: De monstername brengt andere schade aan dan schade die inherent is aan de monstername.</p> |

Zorgvuldig beheren

- Zorg voor een veilig beheer. Vermijd het beschadigen van het asbestmateriaal. Controleer de toestand jaarlijks op wijzigingen.
- Voer bijkomende staalname(s) uit.

- Eenvoudige handelingen: mag via doe-het-zelf of door werknemer(s) met opleidingsattest eenvoudige handelingen  
Deze toepassing mag door een aannemer die over een opleidingsattest eenvoudige handelingen beschikt of door een particulier (doe-het-zelf), verwijderd worden indien er geen verhoogd risico op vrijgave van asbestvezels (max. concentratie 0,01 vezels/cm<sup>3</sup> - CODEX Art. VI.3-54) ontstaat en de toepassing voorafgaand wordt gefixeerd/bevochtigd. De individuele elementen moeten zonder machinale werktuigen (boormachine, slijpschijf, hogedrukreiniger, etc.) en zonder breken of gooien een voor een losgemaakt worden en dubbel en luchtdicht verpakt afgevoerd worden naar een erkend afvalpunt (recyclagepark). Daar moeten ze voorzichtig in de container voor asbestafval worden gelegd. Op het recyclagepark worden uitsluitend hechtgebonden asbestmaterialen aanvaard. Niet-hechtgebonden asbestmaterialen kunnen enkel bij een erkend asbestverwijderaar of asbestafvalverwerker worden aangeboden.

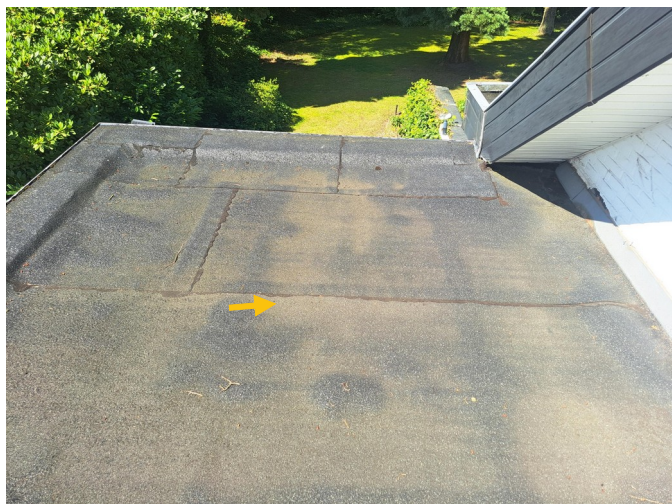
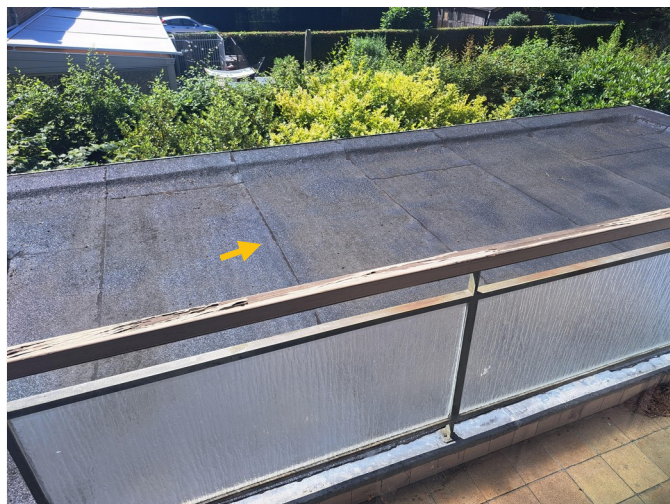
## Fiche 9: Roofing plat dak (staalnummer +hoeveelheid)

Geen asbest

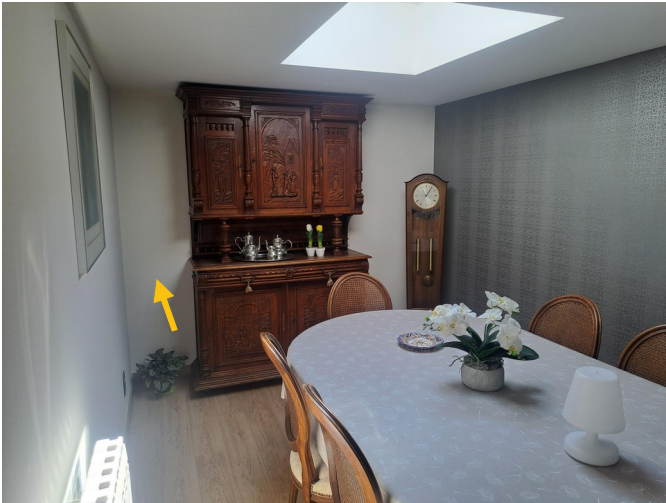
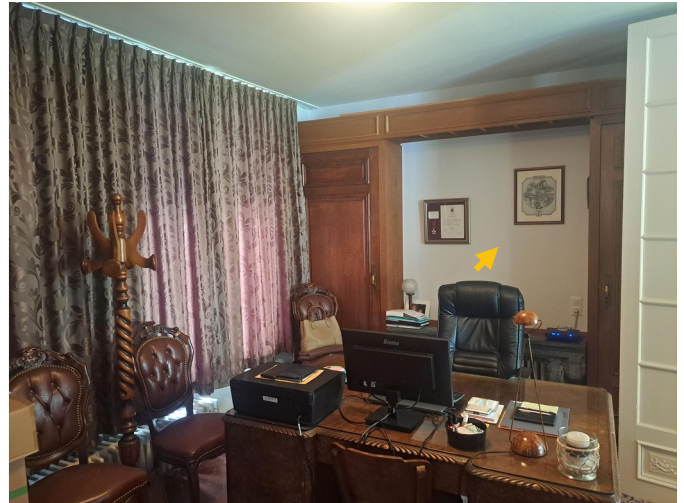
## Fiche 10: pleister wanden

Geen asbest

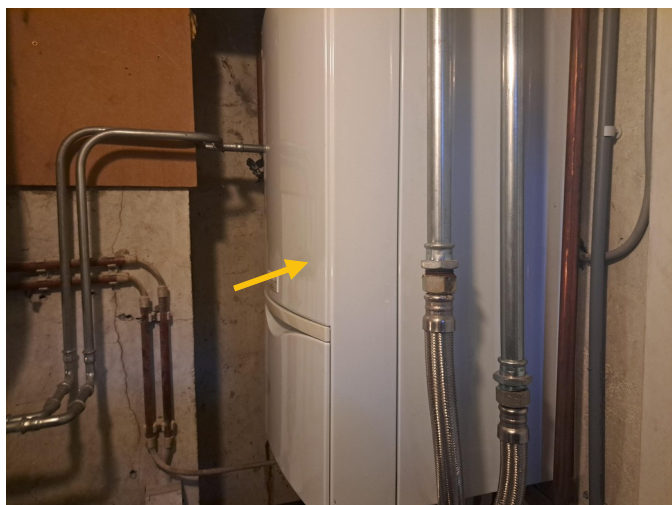
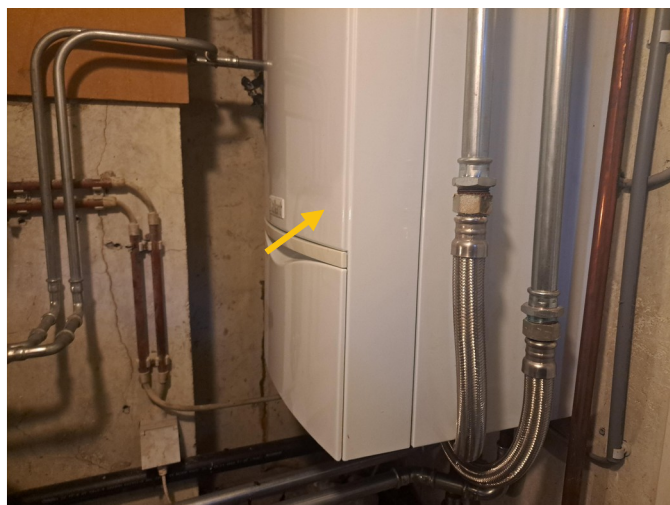
### Fiche 13: CV-brander (niet verdacht)

| Beschrijving | Notitie | Terug te vinden op plannen |
|---|---|---|
| Fiche 13: CV-brander (niet verdacht) | De CV-brander bevat geen asbestverdachte materialen. | Plan 1.6: kelder kopie |
