# Asbestinventarisatetest

Eyselaarstraat 3, 3190 Boortmeerbeek

**Asbestveilig** (maar mogelijk niet asbestvrij)

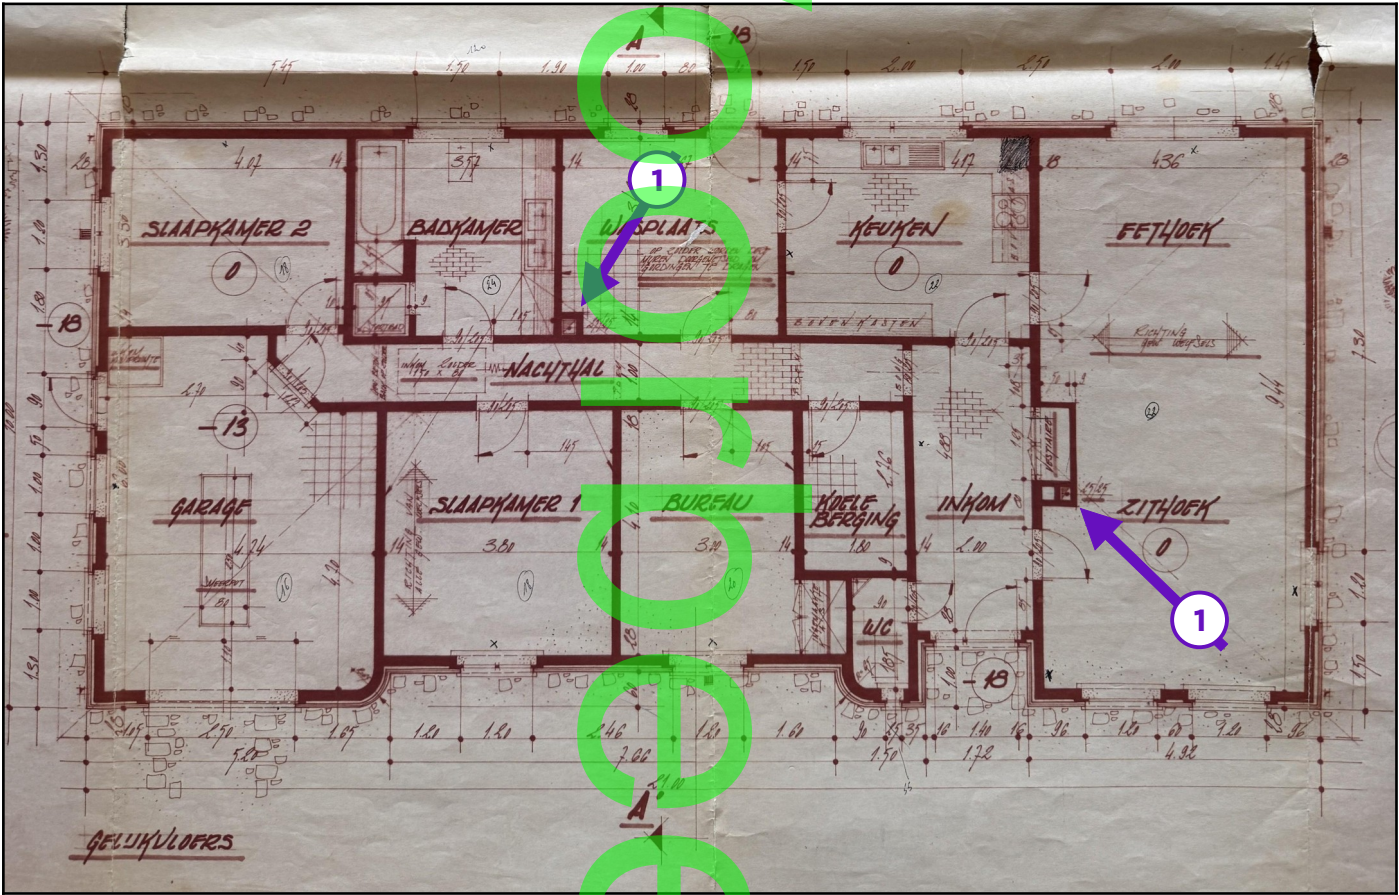
Plan 1.9: glv

| Beschrijving | Type | Actie |
|---|---|---|
| 1. Schouwen kleine kans op aanwezigheid asbest | Beperking | - |

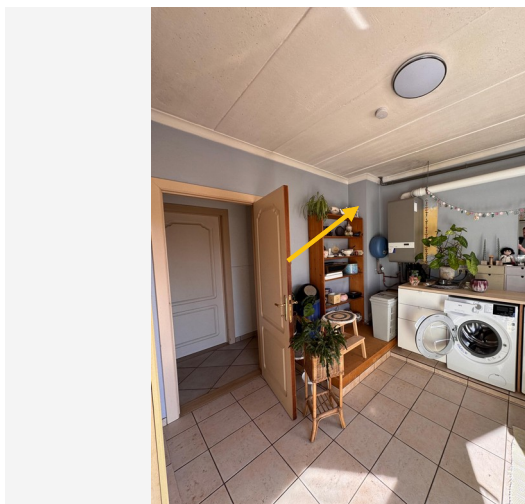
Situeringsfoto

#### Permanente beperking

**Reden:** Er is geen volledige risicobeoordeling mogelijk

**Uitleg van de asbestdeskundige:** Er is een kleine kans dat hier nog asbest aanwezig kan zijn.

Visueel was dit niet mogelijk te onderzoeken.

| (Asbest)materiaal | Rookgaskanaal |
| Karakterisatie | Asbest (verdacht) |

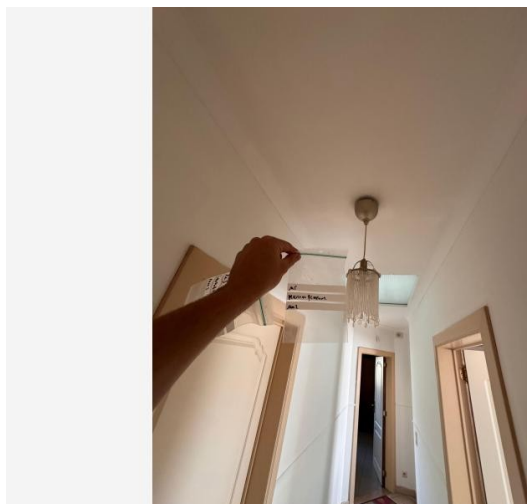
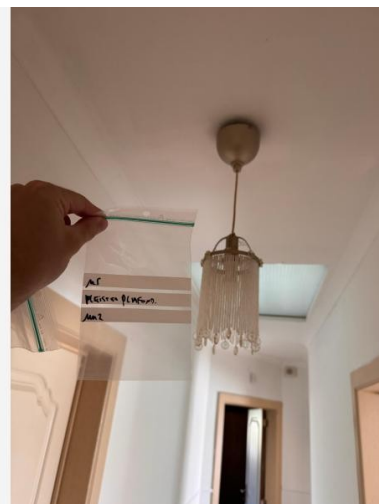
Geen asbest

| # | Type | Referentie | Resultaat |
|---|---|---|---|
| 2.1 | Mengmonster | 4.67293 | Geen asbest |

| Beschrijving | Pleisterwerk plafonds |

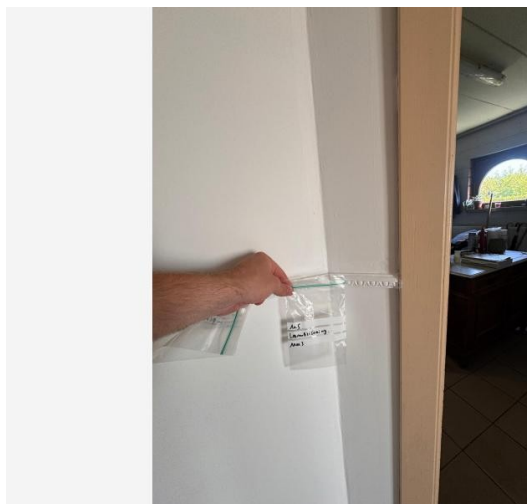
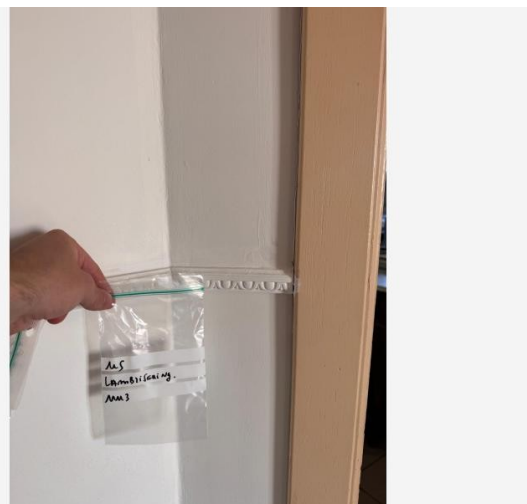
Geen asbest

| # | Type | Referentie | Resultaat |
|---|---|---|---|
| 3.1 | Mengmonster | 4.67294 | Geen asbest |

| Beschrijving | Lambrisering. |

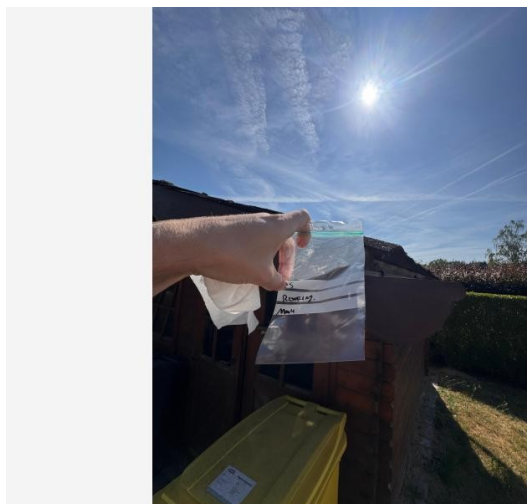
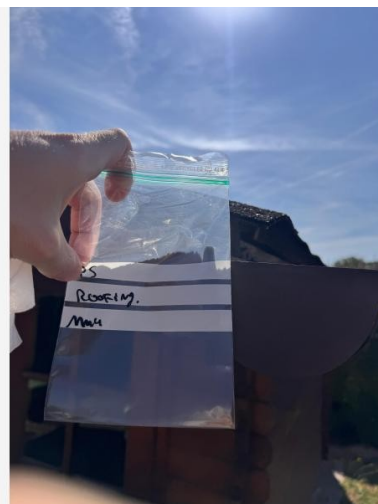
Geen asbest

| # | Type | Referentie | Resultaat |
|---|---|---|---|
| 4.1 | Puntmonster | 4.67295 | Geen asbest |

| Beschrijving | Roofing tuinhuis |

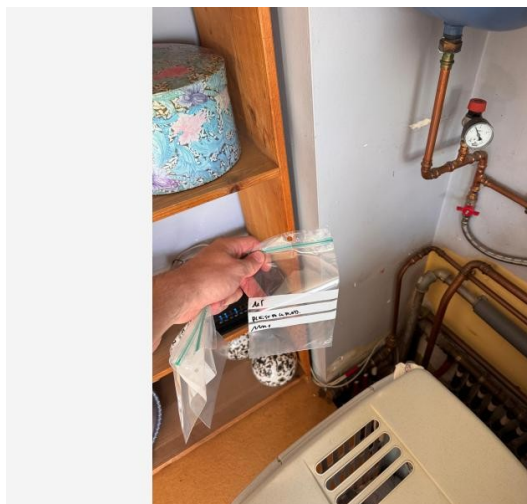
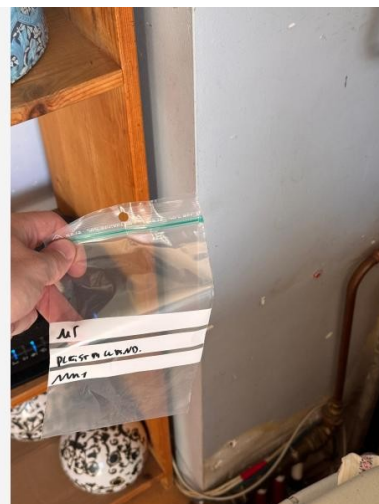
Geen asbest

| # | Type | Referentie | Resultaat |
|---|---|---|---|
| 5.1 | Mengmonster | 4.67292 | Geen asbest |

| Beschrijving | Pleisterwerk wanden |

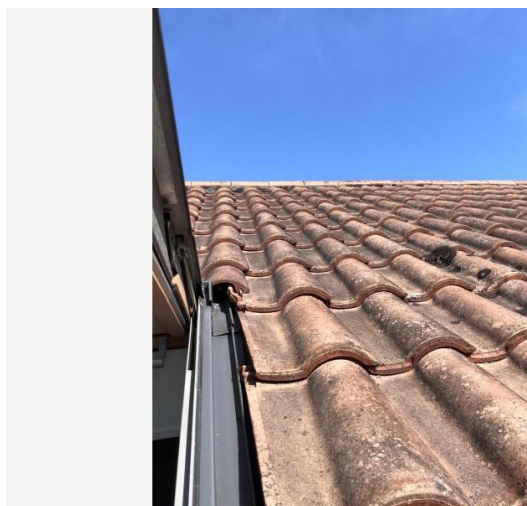
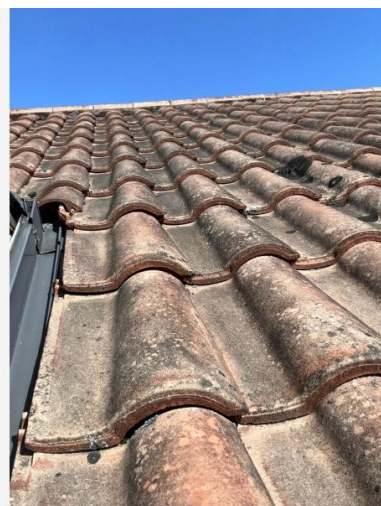
### Fiche 6: Dak

| Beschrijving | Notitie | Terug te vinden op plannen |
|---|---|---|
| Fiche 6: Dak | De dakpannen zijn niet asbestverdacht. | - |

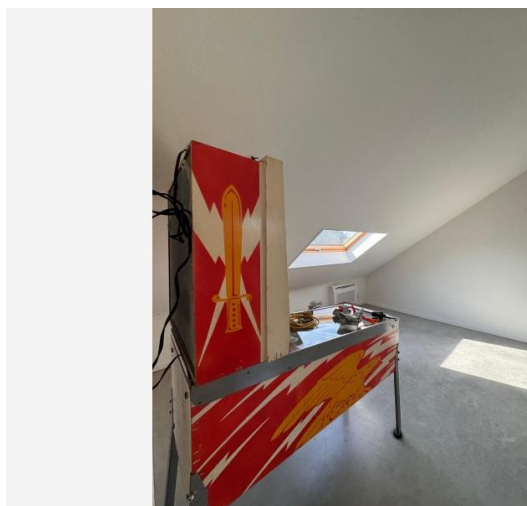
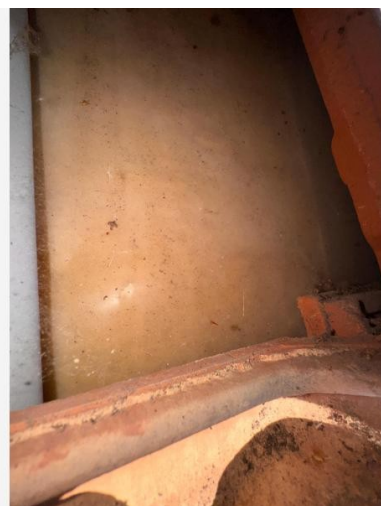
### Fiche 7: onderdak

| Beschrijving | Notitie | Terug te vinden op plannen |
|---|---|---|
| Fiche 7: onderdak | Het onderdak bevat geen asbestverdachte materialen voor zover visueel zichtbaar. | Plan 1.2: PG1 |

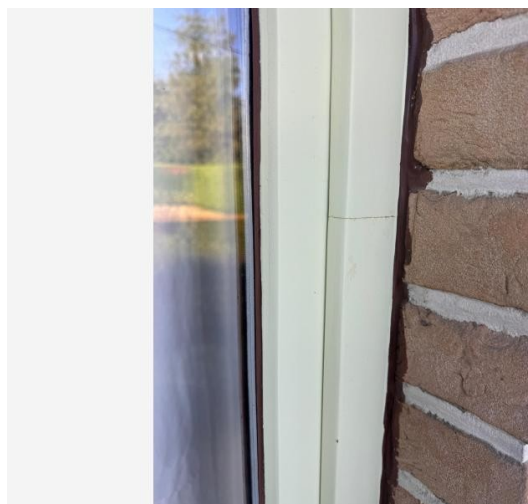
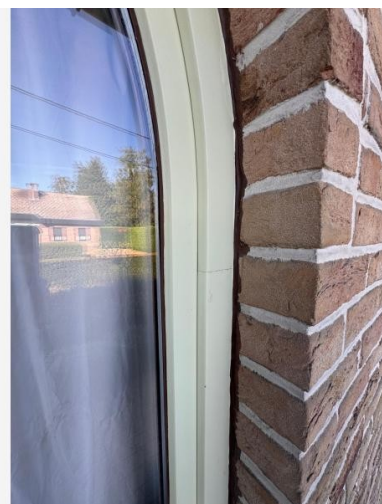
## Fiche 8: Raampartijen Asbestveilig.

| Beschrijving | Notitie | Terug te vinden op plannen |
|---|---|---|
| Fiche 8: Raampartijen Asbestveilig. | De raampartijen bevatten geen asbest. | Plan 1.1: PG1 |
