# Asbestinventarisatetest

Mechelsesteenweg 15, 2840 Rumst

Attestnummer : **20260429-000436.000**

Uitgegeven op : **29.04.2026**

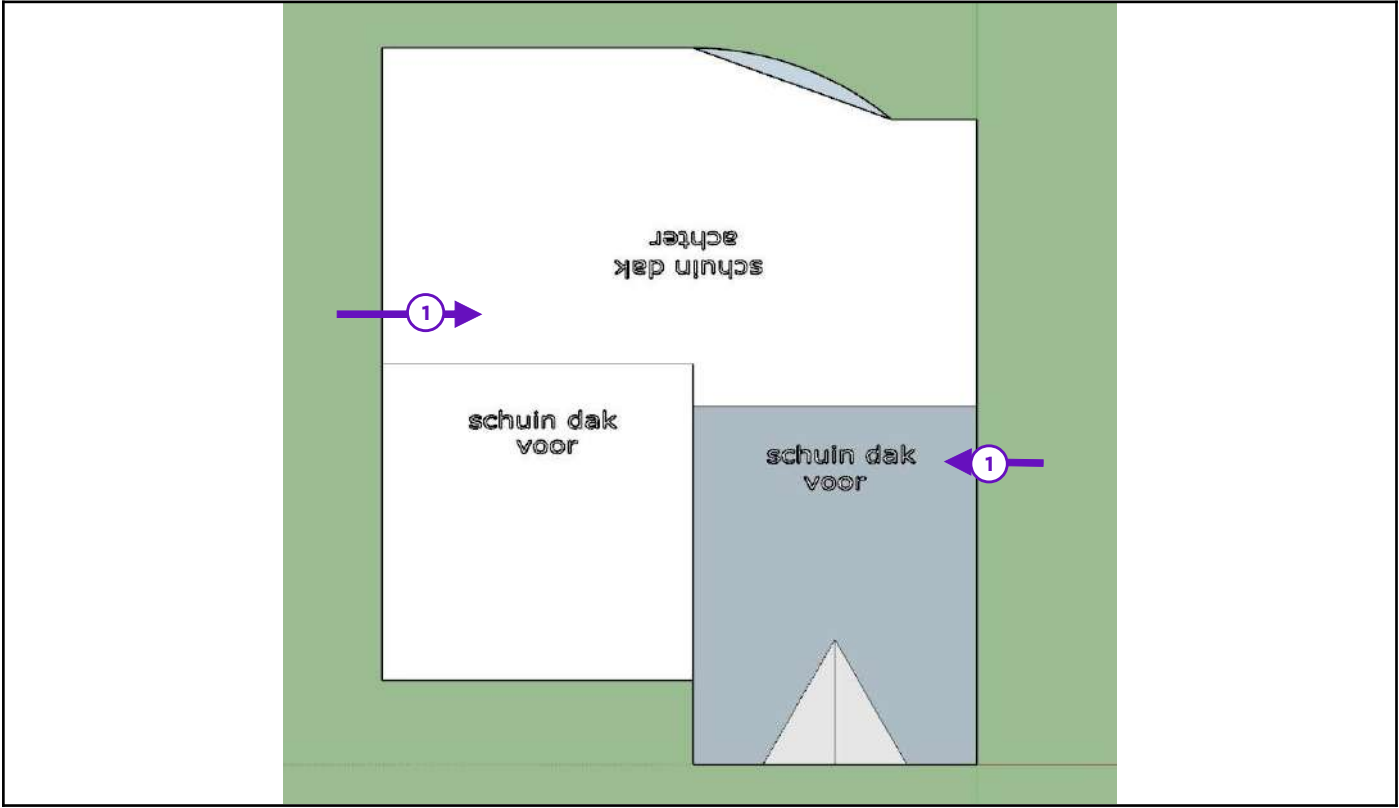
# Plan 1.6: Dakplan

| Beschrijving | Type | Actie |
|---|---|---|
| 1. Schouw | Beperking | - |

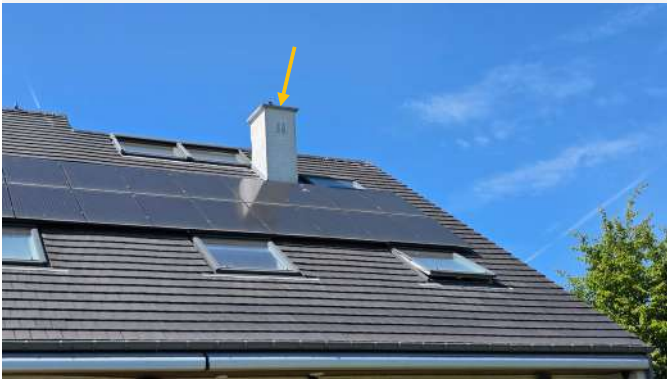
*Situeringsfoto*

### Tijdelijke beperking

**Reden:** Het te onderzoeken materiaal situeert zich hoger dan 3,50 m te rekenen vanaf een veilige ondergrond

**Uitleg van de asbestdeskundige:** De schouw bevindt zich hoger dan 3.5m; deze is niet bereikbaar voor nazicht en inspectie. Er is geen veilig materiaal aanwezig om op die hoogte een inspectie uit te voeren. De schouw is niet-inspecteerbaar.

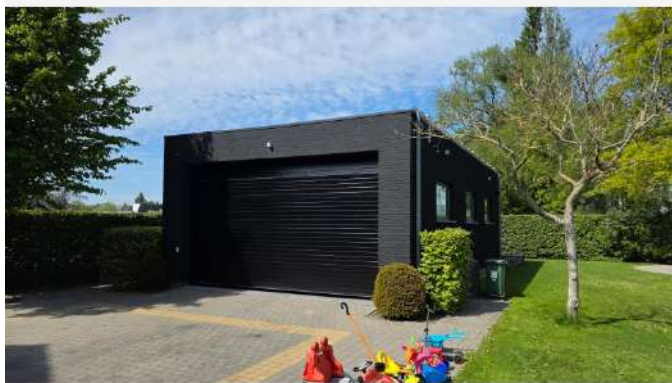
Situeringsfoto

### Uitgesloten van inspectie

Bouwjaar: 2004

*Constructies gebouwd vanaf 2001 moeten niet onderzocht worden*

| Opmerking | Vergunning voor het bouwen van een garage aangevraagd op 05/01/2004. Gestaaft met documenten toegevoegd aan de bewijsstukken. |

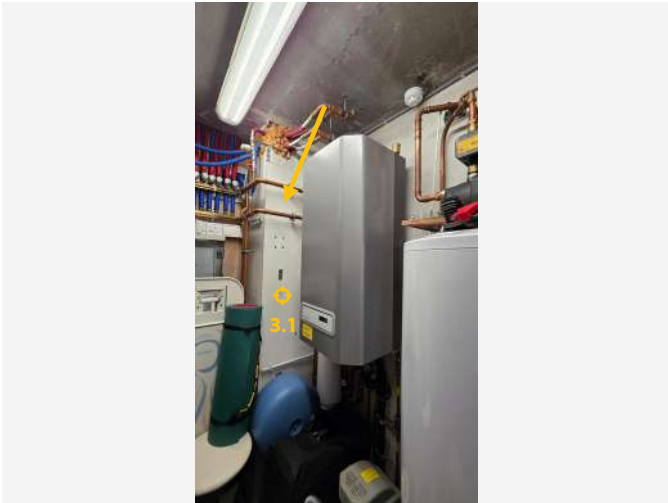
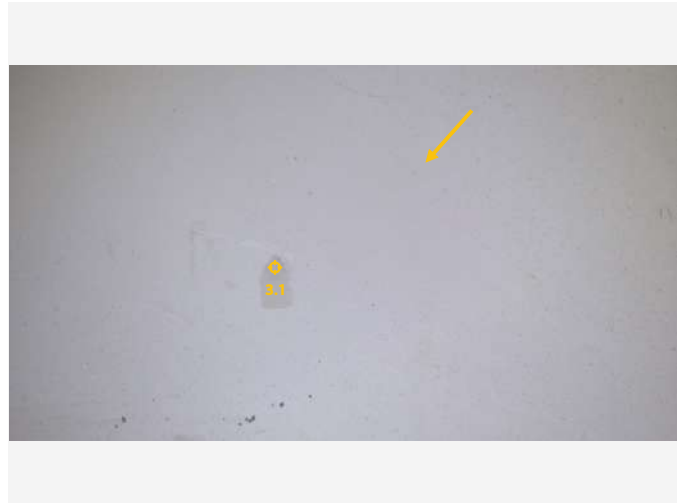
## Fiche 3: Pleisterwerk muur

### Conclusie

Geen asbest

| # | Type | Referentie | Resultaat |
|---|---|---|---|
| 3.1 | Mengmonster | MM1 pleister muur | Geen asbest |

| Opmerking | Stalen genomen in volgende ruimtes: traphal/keuken 1e/berging waar de cv-ketel hangt/bureel. |

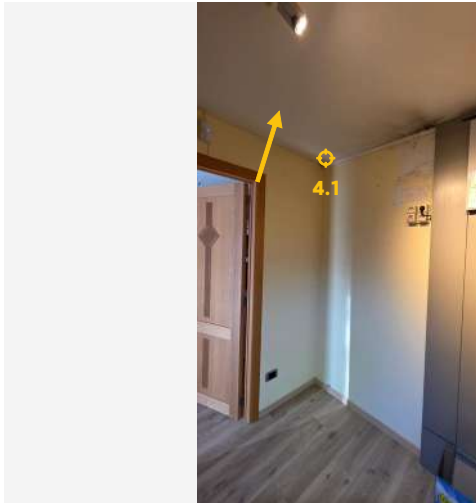
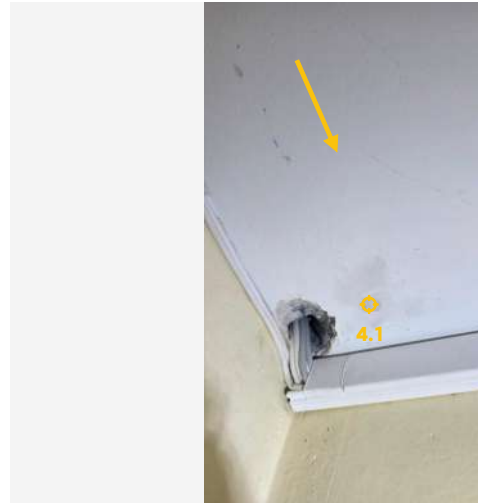
## Fiche 4: Pleisterwerk plafond

### Conclusie

Geen asbest

| # | Type | Referentie | Resultaat |
|---|---|---|---|
| 4.1 | Mengmonster | MM2 pleister plafond | Geen asbest |

| Opmerking | Stalen genomen in volgende ruimtes: traphal 1e/keuken 1e/bureel. De berging waar de cv-ketel hangt heeft geen pleisterwerk aan het plafond. |

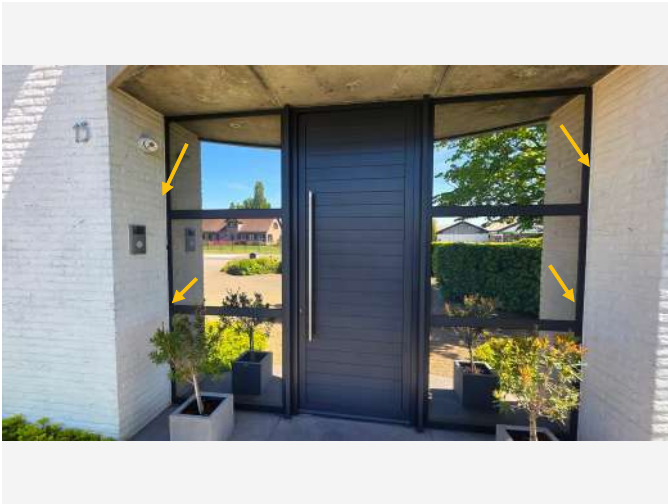
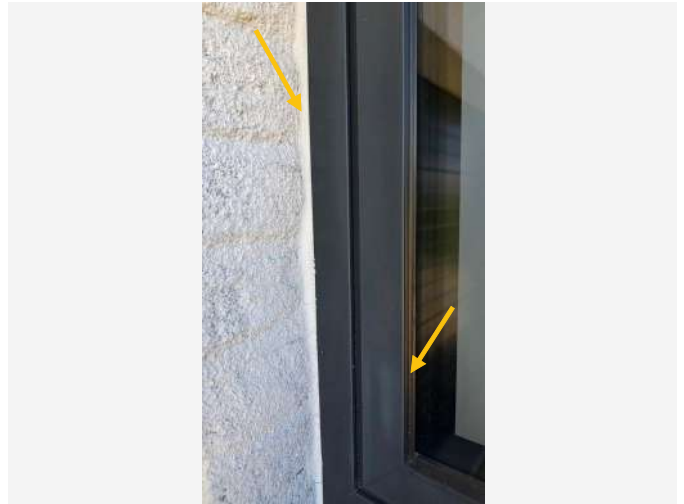
## Fiche 6: Kit schrijnwerk

| Beschrijving | Notitie | Terug te vinden op plannen |
|---|---|---|
| Fiche 6: Kit schrijnwerk | Alle kit aan het schrijnwerk is blijvend soepel en bestaat uit siliconen en rubberen afdichtingen. | - |

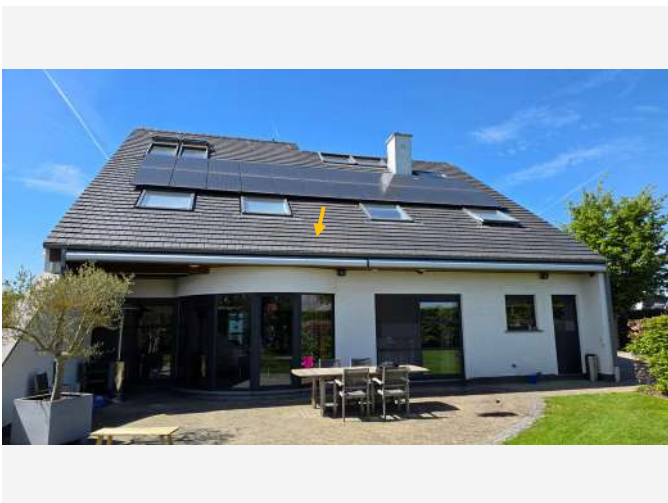
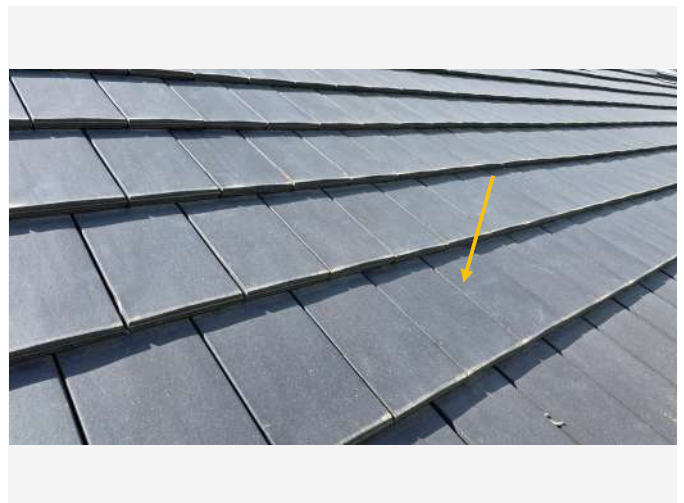
## Fiche 8: Dakbedekking schuin dak

| Beschrijving | Notitie | Terug te vinden op plannen |
|---|---|---|
| Fiche 8: Dakbedekking schuin dak | Dakbedekking van het schuine dak bestaat uit kleipannen. | - |

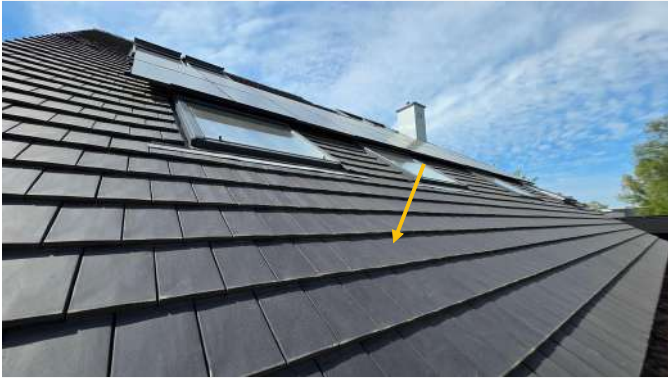
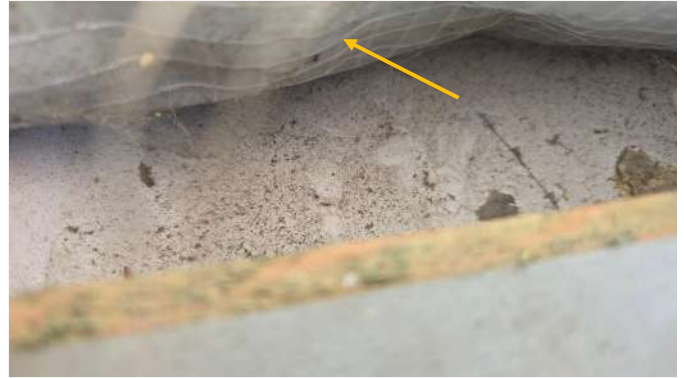
## Fiche 9: Onderdak schuin dak

| Beschrijving | Notitie | Terug te vinden op plannen |
|---|---|---|
| Fiche 9: Onderdak schuin dak | Het onderdak bestaat uit een kunststof folie. | - |
