# Asbestinventarisatetest

Heiveld 52/4, 1745 Opwijk

Attestnummer : 20260826-000009.000

Uitgegeven op : 26.08.2026

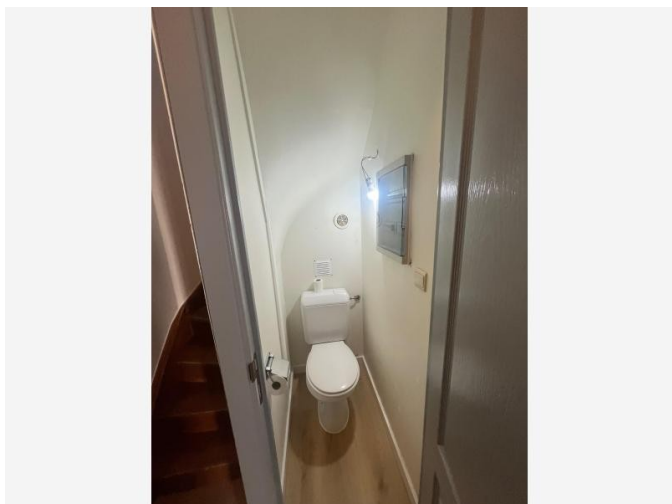
Situeringsfoto

**Reden:** Er is geen volledige risicobeoordeling mogelijk

**Uitleg van de asbestdeskundige:** Achter het ventilatierooster zijn mogelijks asbestverdachte toepassingen deze zijn momenteel niet inspecteerbaar.

In de periode dat deze appartementen werden gebouwd, werd mogelijks asbesthoudend materiaal gebruikt.

Indien bij werken het verluchtungskanaal inspecteerbaar zou zijn, dient het alsnog geïnspecteerd te worden en dient er met de nodige zorg mee te worden omgesprongen en bemonsterd te worden.

Raadpleeg zeker het attest gemene delen.

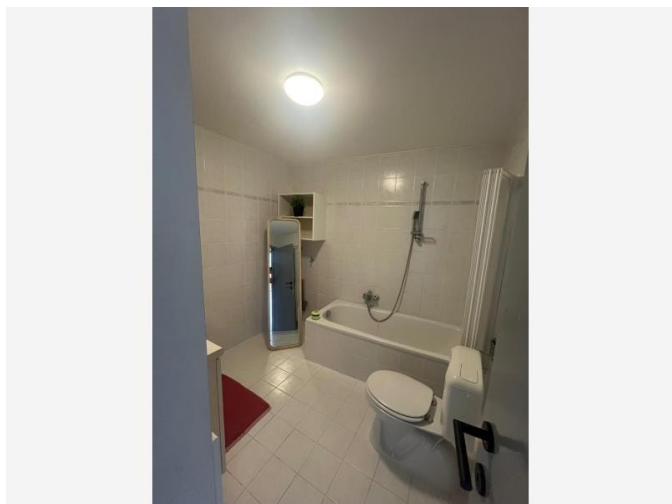
Situeringsfoto

De faiencetegels waren in goede staat en er was geen beschadiging vast te stellen.

In de periode dat deze woning werd gebouwd, werd frequent asbestverdachte tegellijm gebruikt.

Indien bij werken de tegels zouden verwijderd worden, dient er met de nodige zorg te worden mee omgesprongen en

dient u ons alsnog te contacteren voor een staalname.

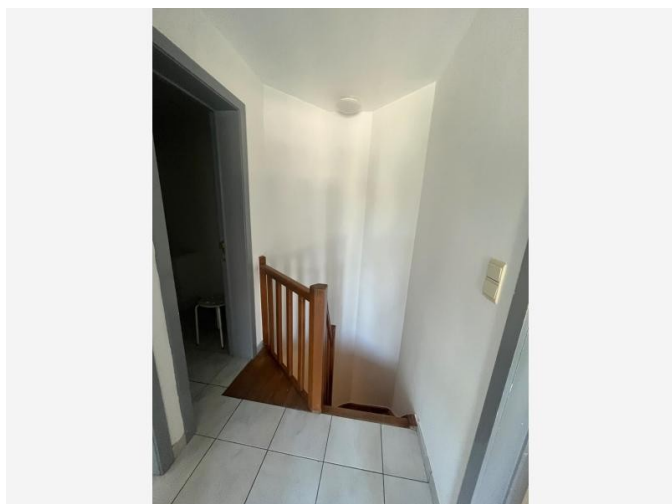
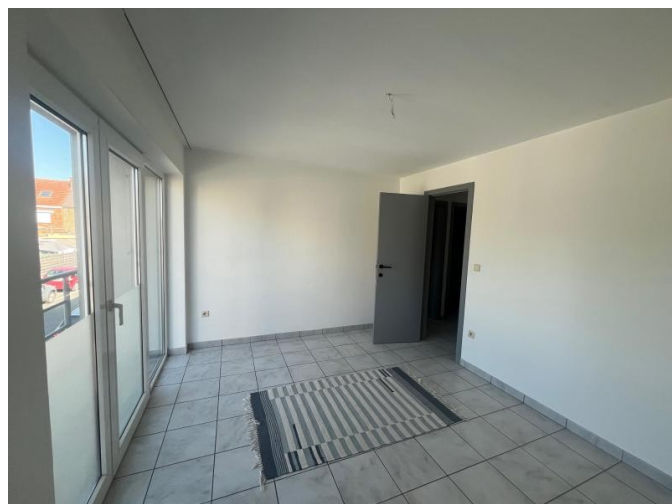
## Fiche 3: 1ste verdieping - tegellijm - (onder vloeren/achter plinten)

De vloertegels waren in goede staat en er was geen beschadiging vast te stellen.

In de periode dat deze woning werd gebouwd, werd frequent asbestverdachte tegellijm gebruikt.

Indien bij werken de tegels zouden verwijderd worden, dient er met de nodige zorg te worden mee omgesprongen en

dient u ons alsnog te contacteren voor een staalname.

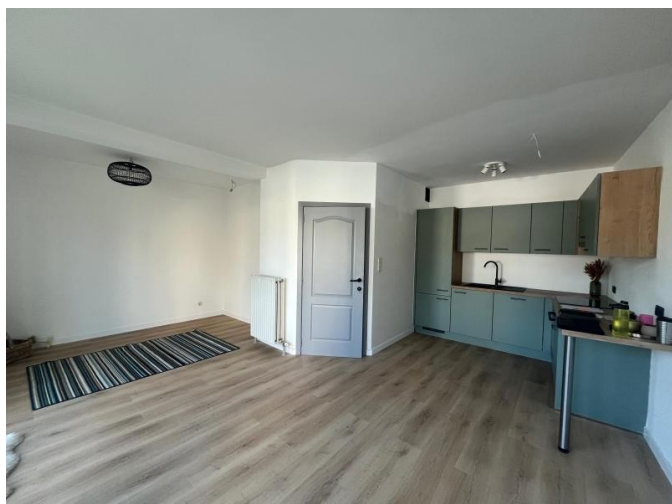
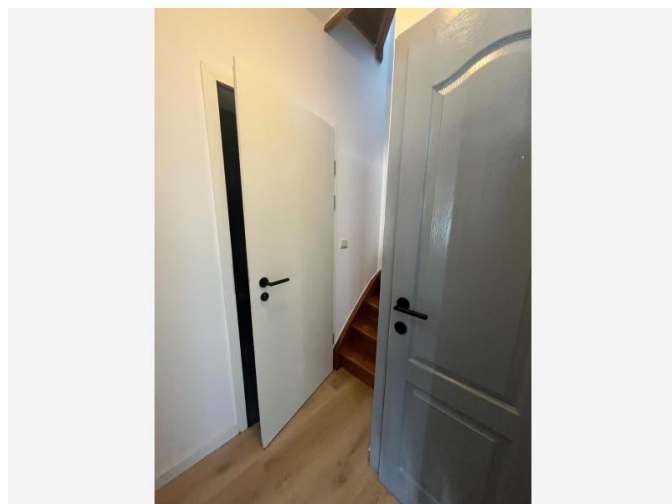
## Fiche 4: Gelijkvloers - vloerbekledingen en lijmen - onder laminaat

In sommige ruimten bestaat de vloerafwerking uit laminaat. De laminaat werd niet gedemonteerd. De onderliggende vloeropbouw (incl. eventuele egalisatielagen, onderlagen of restanten van vroegere vloerbekledingen) was bijgevolg niet-toegankelijk voor visuele of materiële inspectie. Om die reden kan de aanwezigheid van asbesthoudende of asbestverdachte materialen in de onderliggende vloeropbouw niet worden uitgesloten. Een destructief onderzoek is aan te raden bij grondige verbouwingswerken, om de onderliggende vloeropbouw te onderzoeken en te bemonsteren. Dit destructief onderzoek behoort momenteel niet tot onze taak in deze opdracht.

Wij raden u aan om op dat moment contact met ons op te nemen om alsnog bijkomend onderzoek te verrichten. [www.asbestconsulting.be](http://www.asbestconsulting.be)

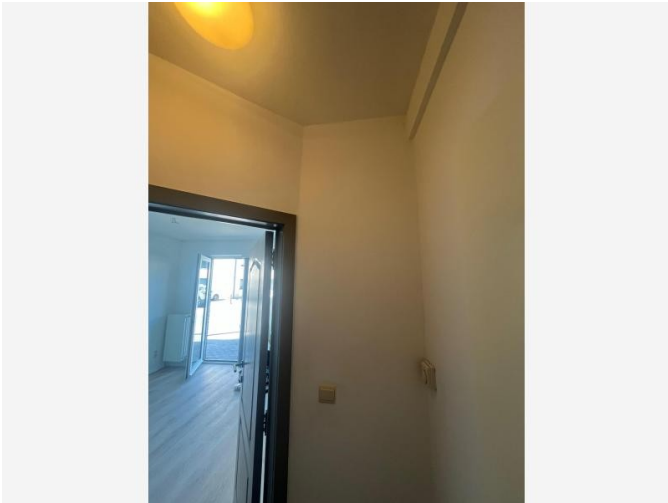
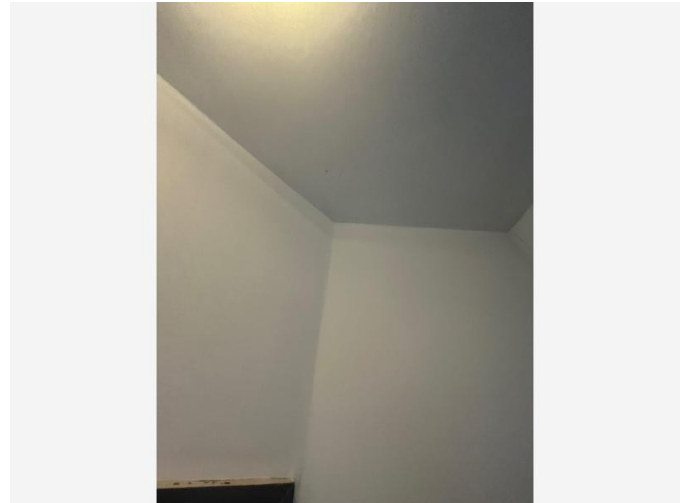
## Fiche 5: Gipspleisterwerk plafonds

Geen asbest

| Opmerking | <p>Natte ruimten : keuken – vals plafond, badkamer – vals plafond</p> <p>Stooklokaal : CV-ketel bevindt zich in de berging</p> <p>Sommige plafonds zijn valse plafonds (zie constructieplannen).</p> <p>Een destructief onderzoek is aan te raden bij grondige verbouwingswerken, om eventuele pleisterwerken en/of cementering, mogelijks onder de valse plafonds te bemonsteren.</p> <p>Ook de afsmeerlaag in gips tussen gipskartonplaten kan asbest bevatten.</p> <p>Enkel destructief onderzoek kan uitwijzen waar deze naden zich bevinden.</p> <p>Dit behoort momenteel niet tot onze taak in deze opdracht.</p> <p>De hoeveelheid is een inschatting.</p> |

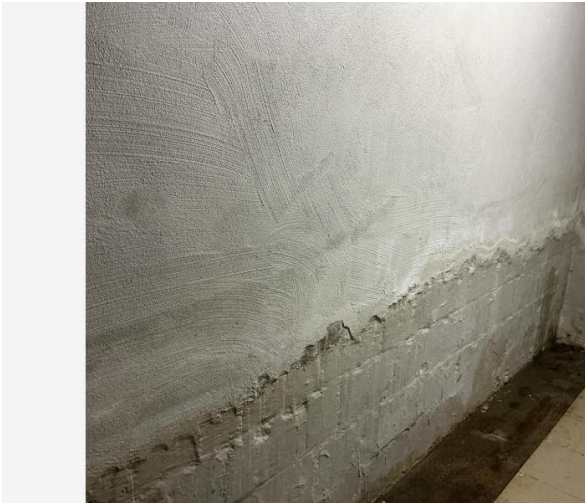
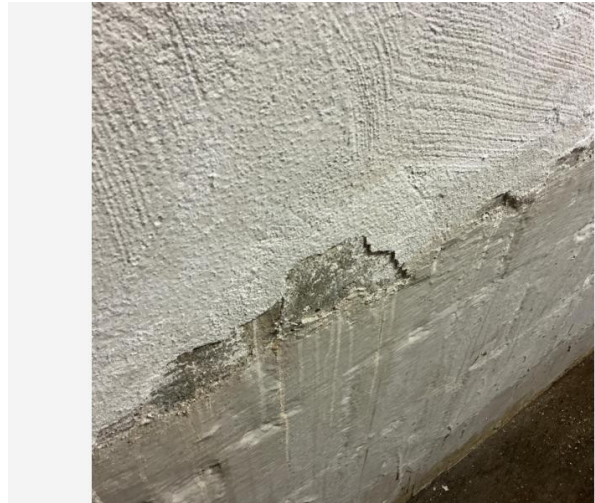
Geen asbest

| Beschrijving | Kelderberging - cementering - mengstaal |

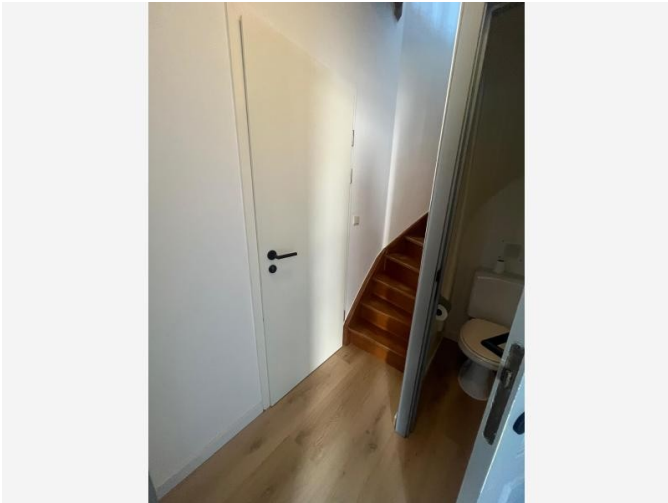
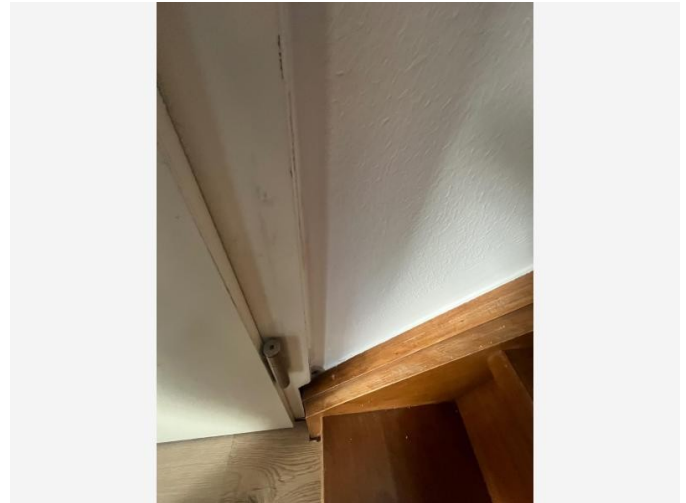
## Fiche 7: Gipspleisterwerk muren

Geen asbest

| Opmerking | <p>Natte ruimten : badkamer - volledig betegeld</p> <p>Stooklokaal : CV-ketel bevindt zich in de berging</p> <p>Een destructief onderzoek is aan te raden bij grondige verbouwingswerken, om eventuele pleisterwerken en/of cementering, mogelijks achter de valse wanden en achter de tegels te bemonsteren. Ook de afsmeerlaag in gips tussen gipskartonplaten kan asbest bevatten.</p> <p>Enkel destructief onderzoek kan uitwijzen waar deze naden zich bevinden.</p> <p>Dit behoort momenteel niet tot onze taak in deze opdracht.</p> <p>De hoeveelheid is een inschatting.</p> |

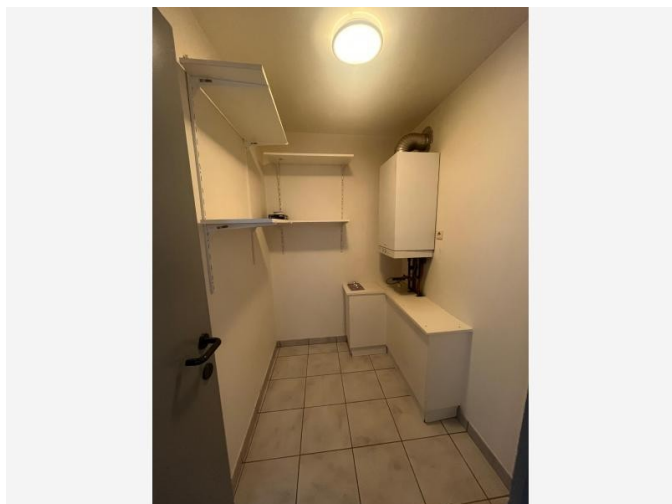
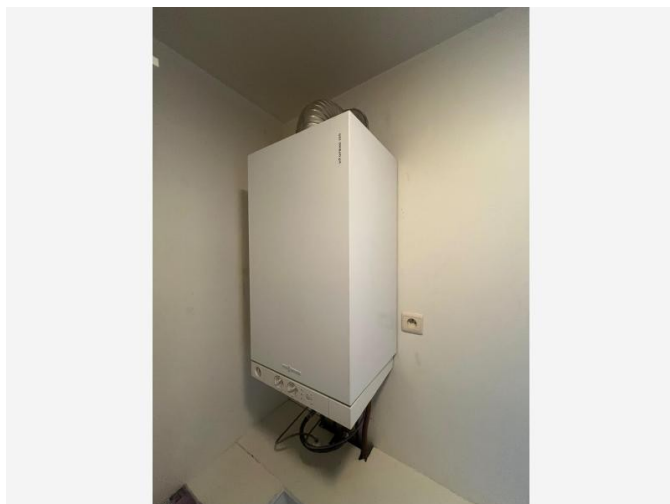
## Fiche 8: Berging - verwarmingsketel (aardgas) geproduceerd na 2001

| Beschrijving | Notitie | Terug te vinden op plannen |
|---|---|---|
| Fiche 8: Berging - verwarmingsketel (aardgas) geproduceerd na 2001 | De verwarmingsketel op aardgas heeft een bouwjaar na 2001. Toestellen die geproduceerd zijn na 2001 mogen geen asbesthoudende onderdelen bevatten. | Plan 1.3: 1ste verdieping |

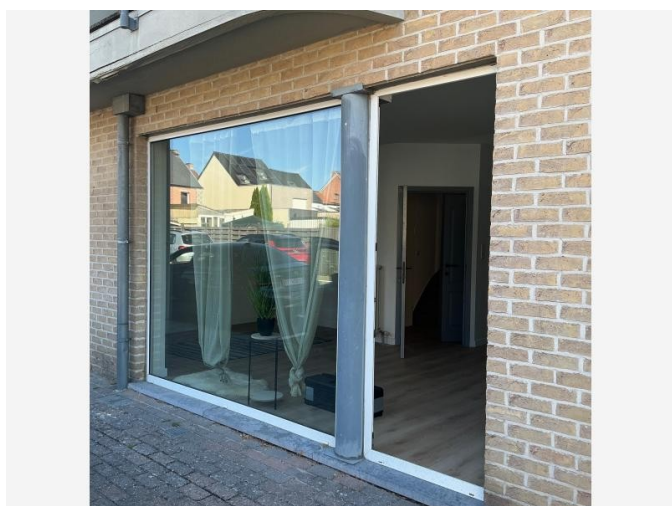
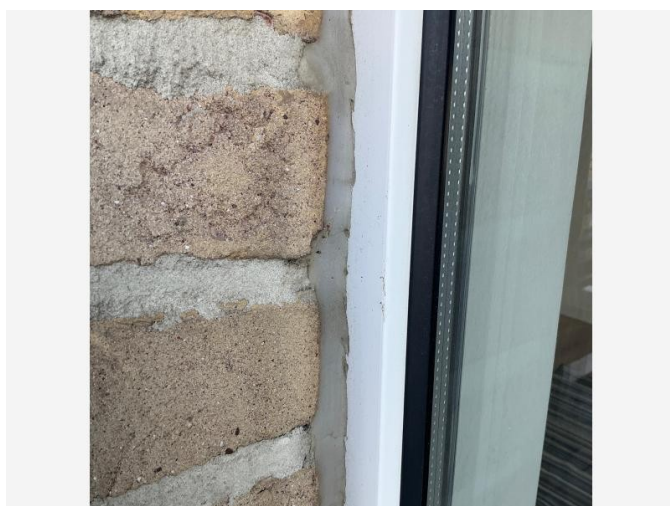
## Fiche 9: Appartement - kit tussen schrijnw./gevel/glas - siliconen

| Beschrijving | Notitie | Terug te vinden op plannen |
|---|---|---|
| Fiche 9: Appartement - kit tussen schrijnw./gevel/glas - siliconen | <p>Locatie : alle ramen en deuren</p> <p>De zichtbare kit is soepel (siliconen) en niet asbestverdacht. Zijn de ramen/deuren reeds vernieuwd? Mogelijks is er nog oude afkitting aanwezig onder de soepele kit. Deze oude afkitting blijft asbestverdacht en dient alsnog onderzocht worden bij afvoer.</p> <p>Deze bevinding is gebaseerd op de momenteel beschikbare analysemethoden en de thans geldende wetenschappelijke en technische inzichten. Voortschrijdend inzicht – bijvoorbeeld door nieuwe onderzoeksresultaten, technologische ontwikkelingen of wijzigingen in wet- en regelgeving – kan ertoe leiden dat materiaal op een later moment anders wordt beoordeeld dan op basis van de huidige kennis mogelijk is.</p> | - |

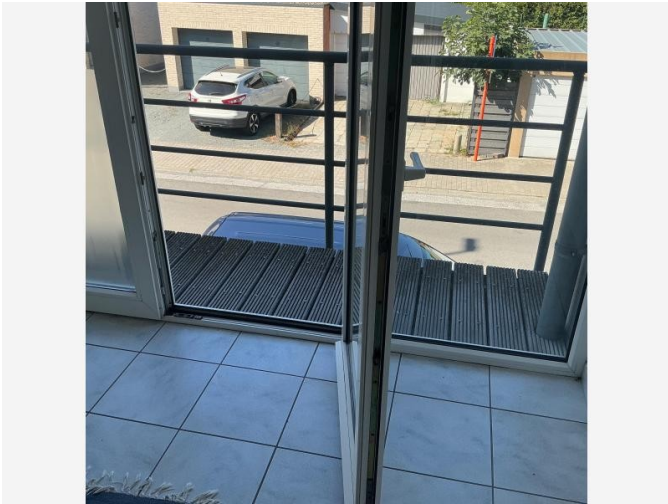
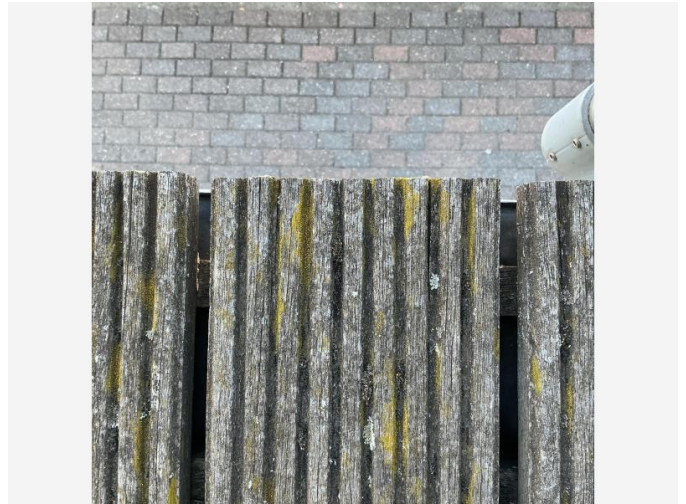
## Fiche 10: Terras - EPDM

| Beschrijving | Notitie | Terug te vinden op plannen |
|---|---|---|
| Fiche 10: Terras - EPDM | <p>EPDM is niet asbestverdacht.</p> <p>Mogelijks zijn er nog oude roofinglagen aanwezig als dampscherm. Bij grondige verbouwingswerken dienen de mogelijks aanwezige lagen nog te worden geïnspecteerd.</p> <p>EPDM maakt wel deel uit van de gemeenschappelijke delen.</p> | Plan 1.3: 1ste verdieping |
