# Asbestinventarisatattest

Leopoldlaan 21, 9200 Dendermonde

Attestnummer : 20260816-000057.000

**Niet-asbestveilig**

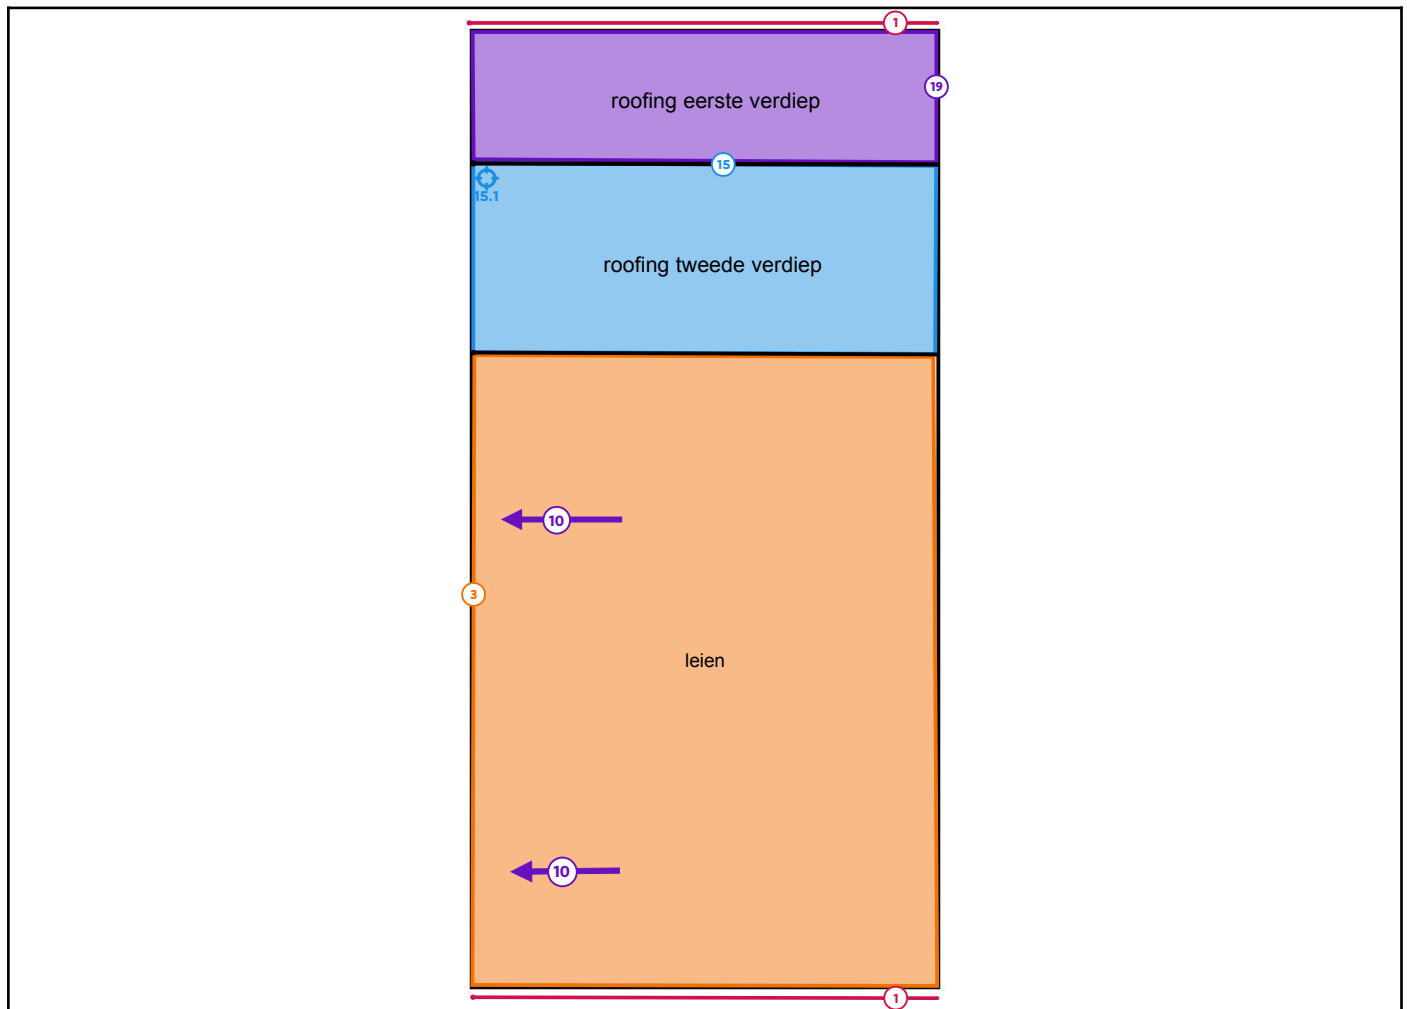
## Plan 1.15: Dakbedekking

| Beschrijving | Type | Actie |
|---|---|---|
| 1. Sediment dakgoot | Asbestmateriaal | Dringend verwijderen |
| 3. Leien dak | Asbestmateriaal | Verwijderen |

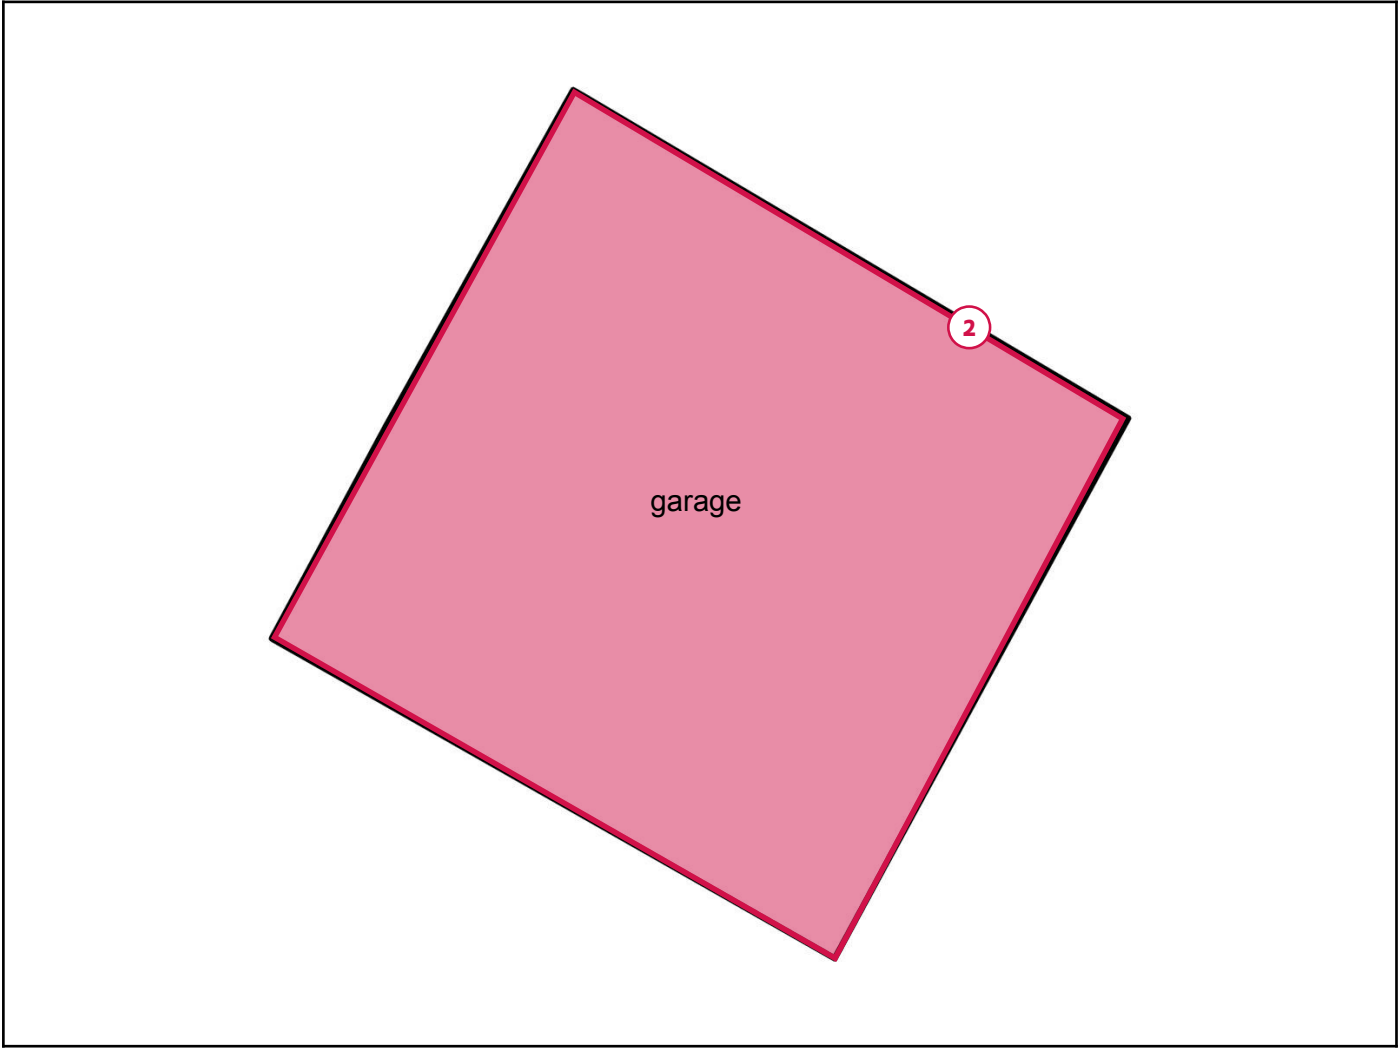
# Plan 2.1: Garage

| Beschrijving | Type | Actie |
|---|---|---|
| 2. Golfplaten garage | Asbestmateriaal | Dringend verwijderen |

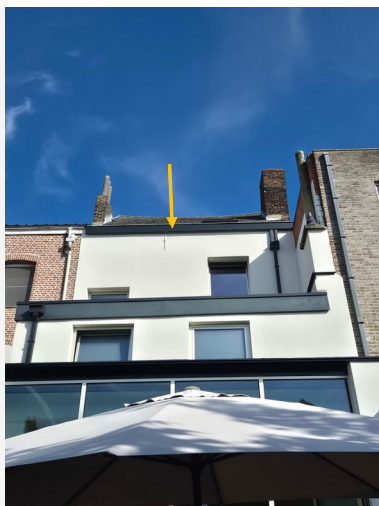
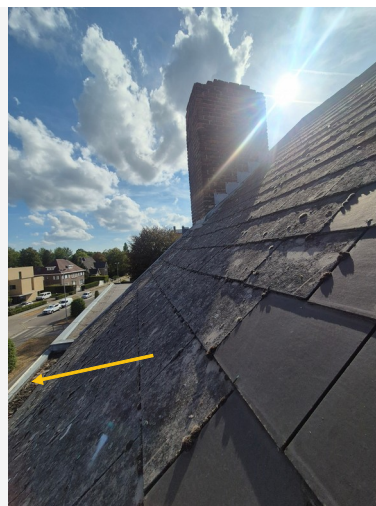
| Beschrijving | Sediment dakgoot |
| Bron van de resten | Leien dak |
| Gebondenheid resten | Niet hecht |
| Opmerking | Het regenwater dat afspoelt van de leien in de dakgoot kan asbestvezels bevatten. Deze hechten zich aan mos en vuil in de dakgoot. |

**Dringend verwijderen**

- Verwijder het asbestafval.
- Voer bijkomende staalname(s) uit.

- Eenvoudige handelingen: mag via doe-het-zelf of door werknemer(s) met opleidingsattest eenvoudige handelingen  
Advies van de OVAM: Reinig uw dakgoot alleen bij nat weer, verzamel het sediment/slib en gooi het dubbel verpakt bij het restafval.

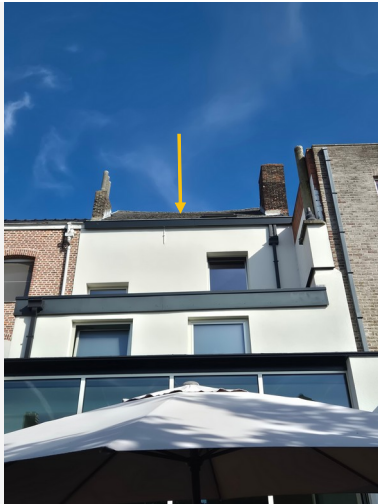
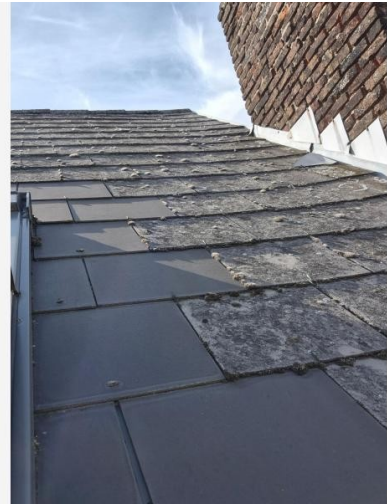
| Identificatiemethode | <p>De asbestdeskundige beoordeelt het materiaal als asbestverdacht en dus asbesthoudend, en dit zonder monsternamen.</p> <p>Motivatie: De opdrachtgever weigert om het materiaal te laten bemonsteren.</p> |

- Bevochtig de toepassing tijdens het verwijderen om vezelvrijgave te beperken
- Maak gebruik van een stofzuiger met absoluutfilter om de werkzone te reinigen

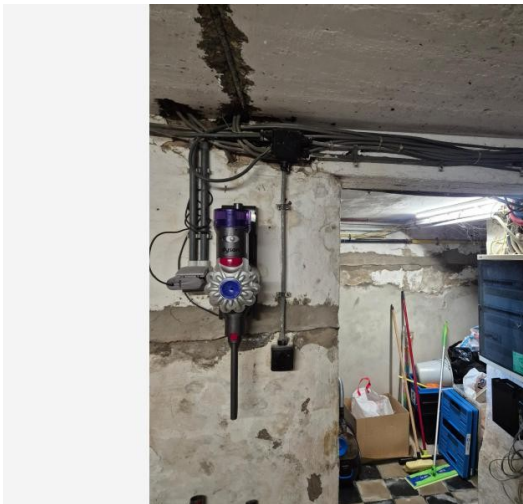
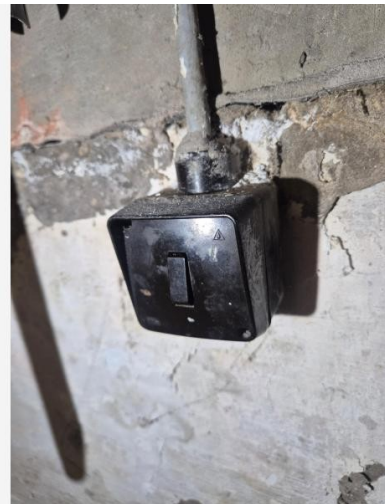
| Identificatiemethode | <p>De asbestdeskundige beoordeelt het materiaal als asbestverdacht en dus asbesthoudend, en dit zonder monsternamen.</p> <p>Motivatie: De opdrachtgever weigert om het materiaal te laten bemonsteren.</p> |

- Eenvoudige handelingen: mag via doe-het-zelf of door werknemer(s) met opleidingsattest eenvoudige handelingen  
Schroef de bakeliet schakelaars los en verwijder deze in hun geheel zonder deze (verder) te beschadigen.  
Neem de volgende maatregelen bij verwijdering:
  - Baken de werkzone af en vermijd aanwezigheid van derden
  - Dek de vloer af
  - Bevochtig de toepassing tijdens het verwijderen om vezelvrijgave te beperken

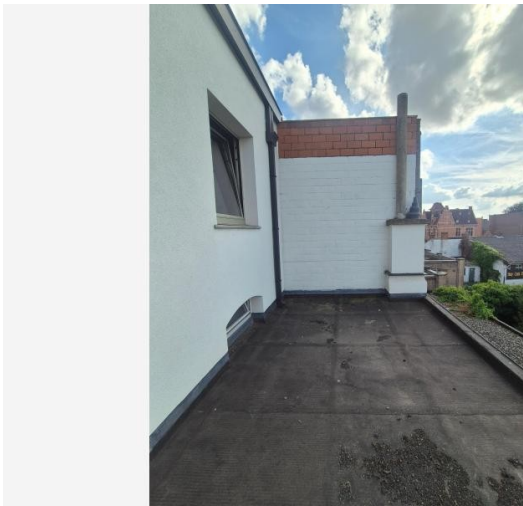
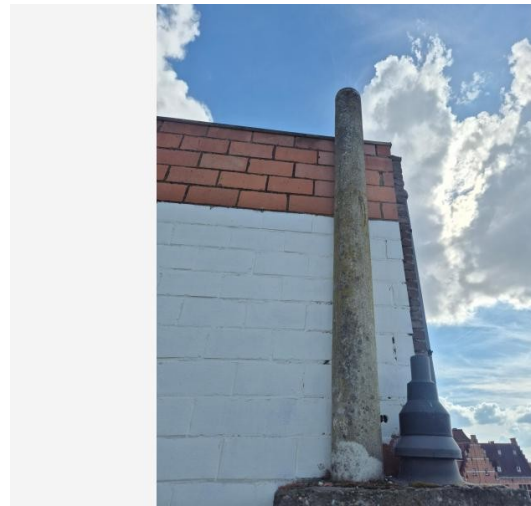
| Identificatiemethode | <p>De asbestdeskundige beoordeelt het materiaal als asbestverdacht en dus asbesthoudend, en dit zonder monstername.</p> <p>Motivatie: De monstername brengt andere schade aan dan schade die inherent is aan de monstername.</p> |

- Eenvoudige handelingen: enkel door erkend asbestverwijderaar  
Laat het rookgaskanaal verwijderen door een erkend asbestverwijderaar.
  - Baken de werkzone af en vermijd aanwezigheid van derden
  - Dek de vloer/bodem/dakbedekking af
  - Bevochtig de toepassing tijdens het verwijderen om vezelvrijgave te beperken
  - Gebruik geen sneldraaiende machines
  - Vermijd het breken of beschadigen van het rookgaskanaal zoveel als mogelijk en verwijder in zijn geheel

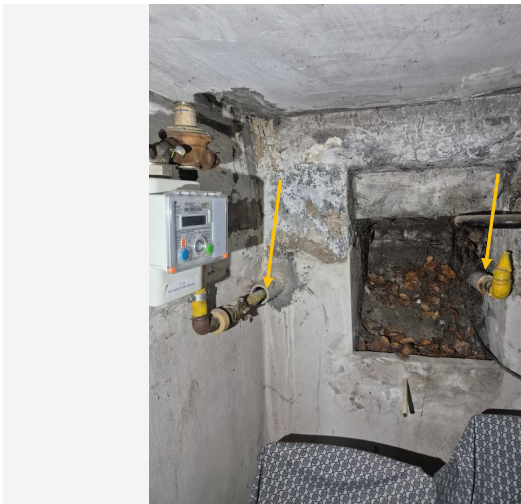
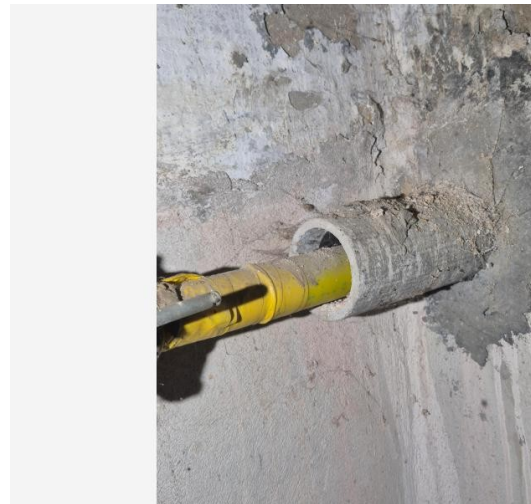
| Identificatiemethode | <p>De asbestdeskundige beoordeelt het materiaal als asbestverdacht en dus asbesthoudend, en dit zonder monsternamen.</p> <p>Motivatie: De opdrachtgever weigert om het materiaal te laten bemonsteren.</p> |

- Baken de werkzone af en vermijd aanwezigheid van derden
- Dek de vloer/bodem af
- Bevochtig de toepassing tijdens het verwijderen om vezelvrijgave te beperken
- Gebruik geen sneldraaiende machines
- Maak gebruik van een stofzuiger met absoluutfilter om de werkzone te reinigen

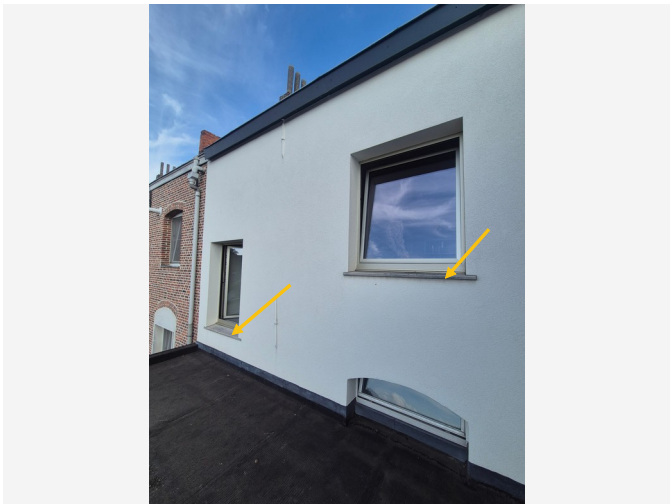
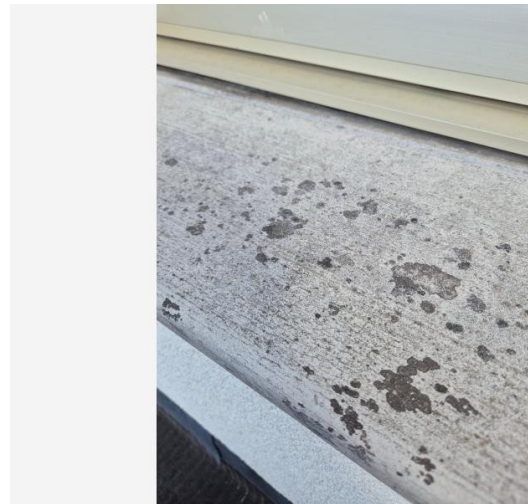
| Identificatiemethode | <p>De asbestdeskundige beoordeelt het materiaal als asbestverdacht en dus asbesthoudend, en dit zonder monsternamen.</p> <p>Motivatie: De opdrachtgever weigert om het materiaal te laten bemonsteren.</p> |

- Eenvoudige handelingen: mag via doe-het-zelf of door werknemer(s) met opleidingsattest eenvoudige handelingen  
Verwijder de vensterbank(en) in zijn/hun geheel zonder deze te breken of beschadigen. Neem de volgende maatregelen bij verwijdering:
  - Baken de werkzone af en vermijd aanwezigheid van derden
  - Dek de vloer/bodem af
  - Bevochtig de toepassing tijdens het verwijderen om vezelvrijgave te beperken
  - Gebruik geen sneldraaiende machines

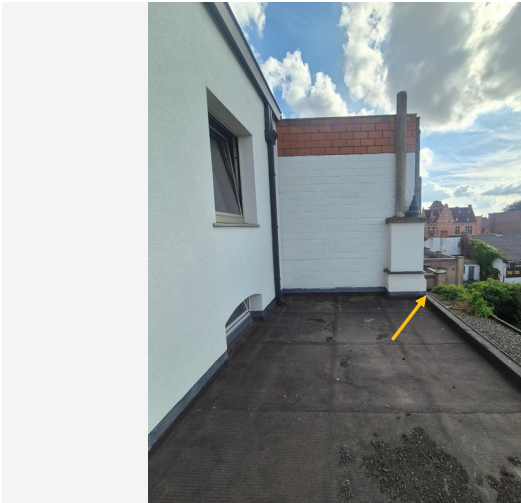
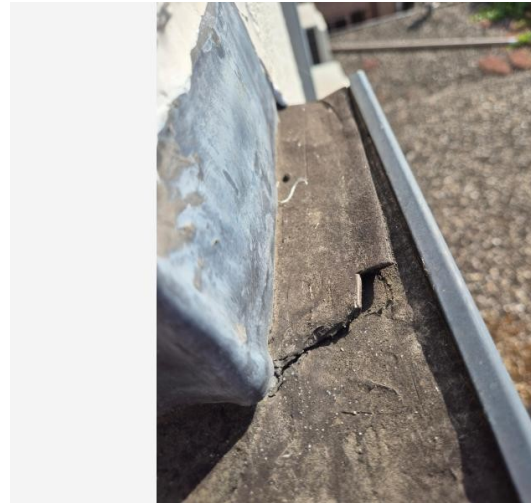
## Fiche 15: Roofing plat dak 2e verdiep

| Opmerking | Betreft de roofing boven de badkamer. Om gevolgschade en lekkages te voorkomen, en niet destructief te werk te gaan, is alleen de toplaag bemonsterd. Er kan geen uitspraak gedaan worden over eventuele onderliggende lagen. Bij renovatie of sloop dient er een destructief onderzoek uitgevoerd te worden van de roofing. |

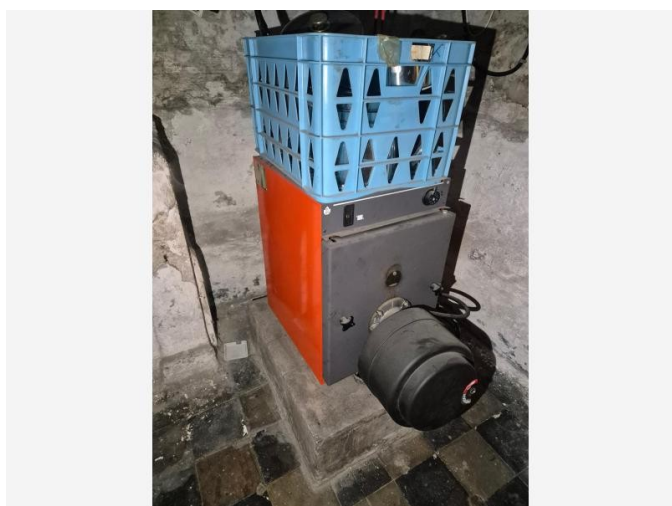
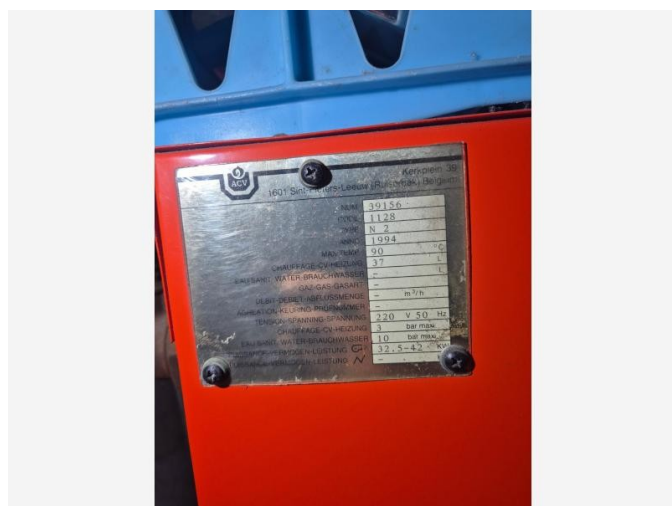
### Fiche 21: Stookketel

| Beschrijving | Notitie | Terug te vinden op plannen |
|---|---|---|
| Fiche 21: Stookketel | De stookketel heeft als bouwjaar 1994. Stookketels met bouwjaar <2000 kunnen asbesthoudende pakkingen, afdichtingen, koord of isolatieplaten bevatten aan de binnenzijde. Bij verwijdering is een destructief onderzoek aangeraden. | Plan 1.1: Kelder |
