# Asbestinventarisatetest

Tramlaan 447, 1933 Zaventem

Attestnummer : 20230110-000087.000

Uitgegeven op : 10.01.2023

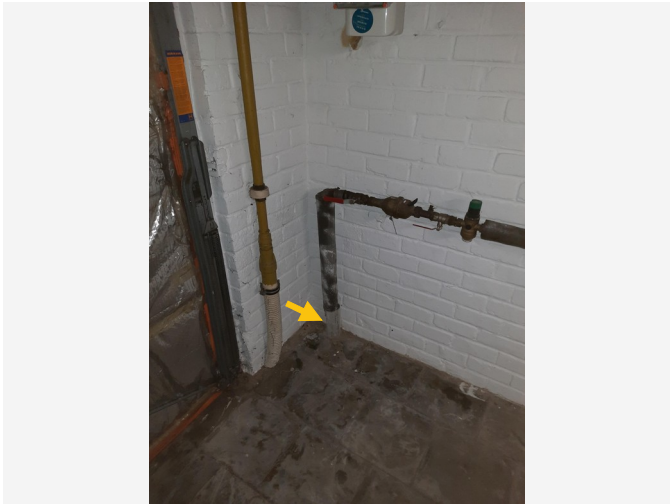
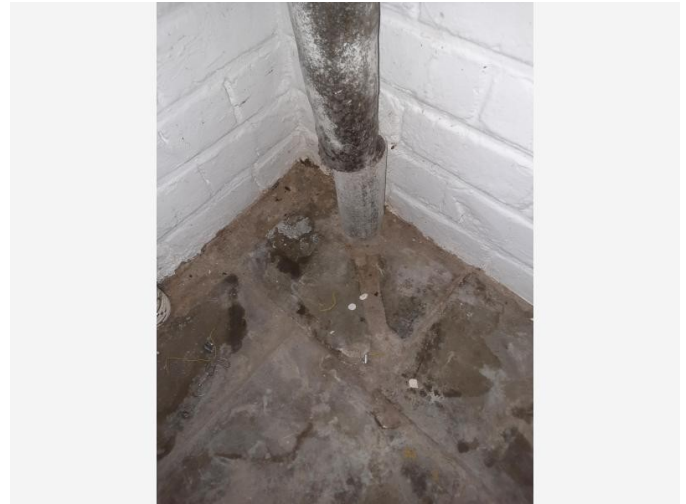
| Fiche 1: Watertoevoer..... | 15 |

Het asbestmateriaal valt onder de mijlpaal van 2040.

| Eindbeoordeling materiaalrisico | Zeer laag materiaalrisico en/of zeer lage kans op vezelvrijgave |

| Asbestsoort (vezeltype) | Alleen chrysotiel |
| Toestand van het materiaal | Onbeschadigd, niet verweerd |

| Beschrijving | Watertoevoer |
| Asbestmateriaal | Buis, koker, leiding, pijp, doorvoer |
| Bindmiddel van asbestmateriaal | Cement |

- Scherm in afwachting van verwijdering het asbestmateriaal af van luchtstromingen en verstoring: bijvoorbeeld door het te verpakken, te fixeren, af te dekken, signalisatie - afbakening aan te brengen, ...
- Zorg voor een veilig beheer en verwijder dit asbestmateriaal wanneer het bij werken eenvoudig bereikbaar wordt. Controleer de toestand jaarlijks op wijzigingen.

- Eenvoudige handelingen: enkel door erkend asbestverwijderaar  
Wanneer deze hechtgebonden toepassing bij renovatie verwijderbaar wordt, kan dit in één geheel.

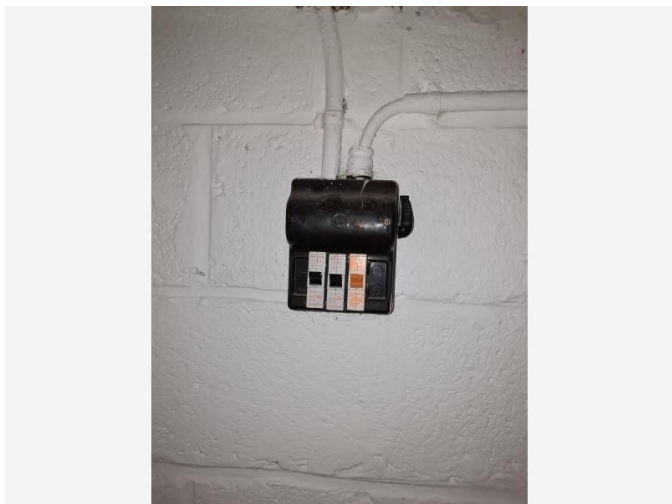
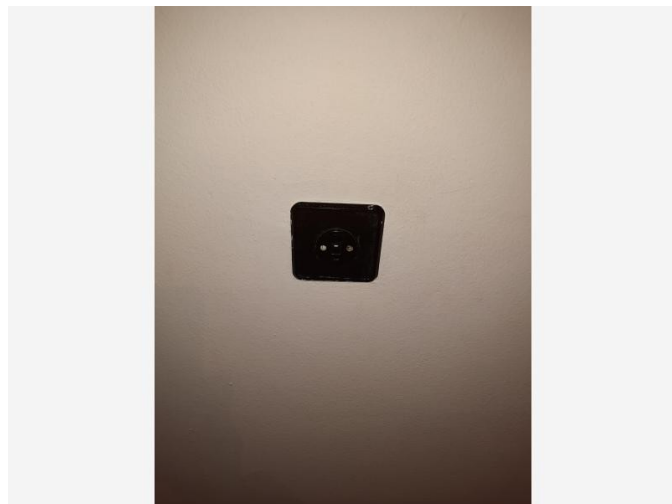
| Fiche 2: Elektrische toepassingen..... | 18 |

Het asbestmateriaal valt onder de mijlpaal van 2040.

| Eindbeoordeling materiaalrisico | Zeer laag materiaalrisico en/of zeer lage kans op vezelvrijgave |

| Beschrijving | Elektrische toepassingen |
| Asbestmateriaal | Plaat, paneel, tablet - Type Bakeliet |

| <b>Opmerking</b> | Over de hele woning zijn verschillende elektrische toepassingen in bakeliet terug te vinden. |

- Zorg voor een veilig beheer. Vermijd het beschadigen van het asbestmateriaal. Controleer de toestand jaarlijks op wijzigingen.

- Eenvoudige handelingen: mag via doe-het-zelf of door werknemer(s) met opleidingsattest eenvoudige handelingen  
De toepassingen zijn in één geheel te verwijderen.

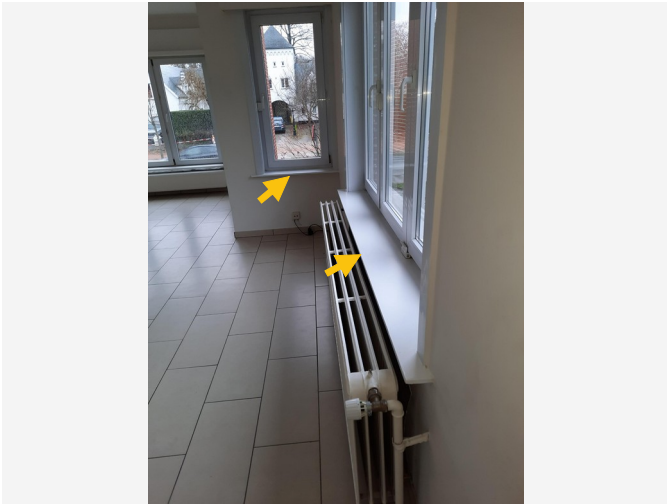
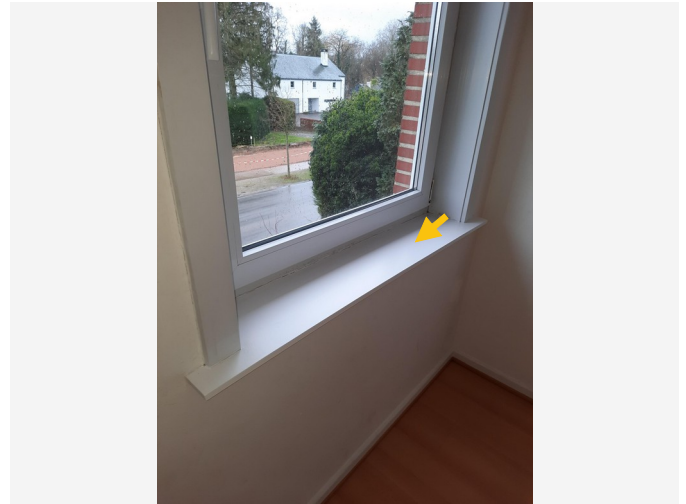
| Fiche 3: Raamtabletten..... | 21 |

Het asbestmateriaal valt onder de mijlpaal van 2040.

| Eindbeoordeling materiaalrisico | Zeer laag materiaalrisico en/of zeer lage kans op vezelvrijgave |

| Afschermingsgraad van het gehele materiaal | Niet stootvaste afscherming |

| # | Type | Referentie | Resultaat |
|---|---|---|---|
| 3.1 | Puntmonster | Staal 2 | Chrysotiel |

| Asbestmateriaal | Plaat, paneel, tablet - Type Massal |
| Hoeveelheid (oppervlakte - dikte - aantal) | • 3,00 m <sup>2</sup> - 4,00 cm - 9 stuks |

| Opmerking | De asbesthoudende raamtabletten zijn aan de binnenzijde terug te vinden in de keuken, de leefruimte (enkel zijgevel), de WC op gelijkvloers, de drie slaapkamers op +1 en de kamer op +2. |

- Zorg voor een veilig beheer. Vermijd het beschadigen van het asbestmateriaal. Controleer de toestand jaarlijks op wijzigingen.

- Couveuzesak (erkend asbestverwijderaar)  
Het verwijderen van raamtabletten kan asbeststof veroorzaken. Om contaminatie tot een minimum te beperken bij het verwijderen kan men beroep doen op een erkend asbestverwijderaar.

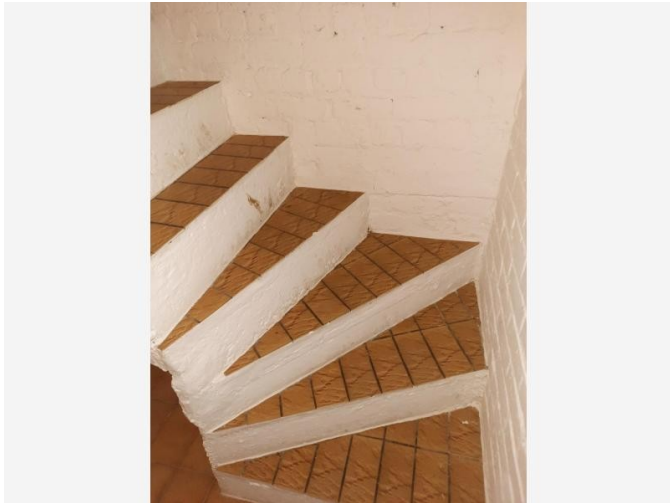
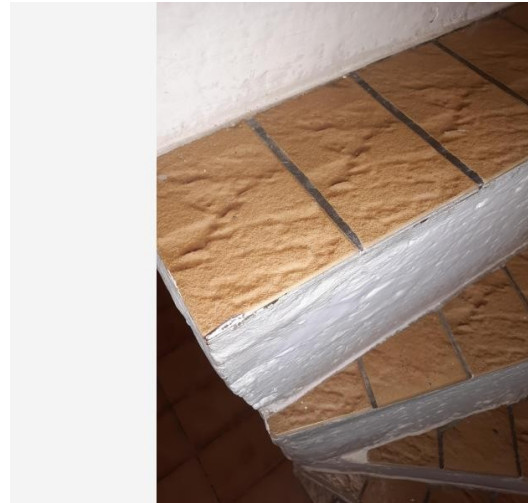
## Fiche 4: Tegel trap kelder

Geen asbest

| # | Type | Referentie | Resultaat |
|---|---|---|---|
| 4.1 | Puntmonster | Staal 1 | Geen asbest |

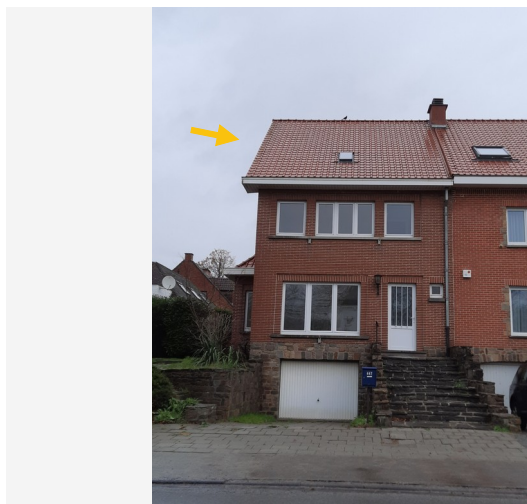
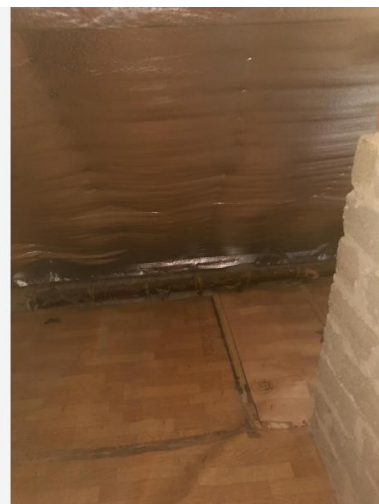
| Fiche 5: Dak..... | 27 |

Geen asbest

| Opmerking | Het dak werd vernieuwd in 2017. |

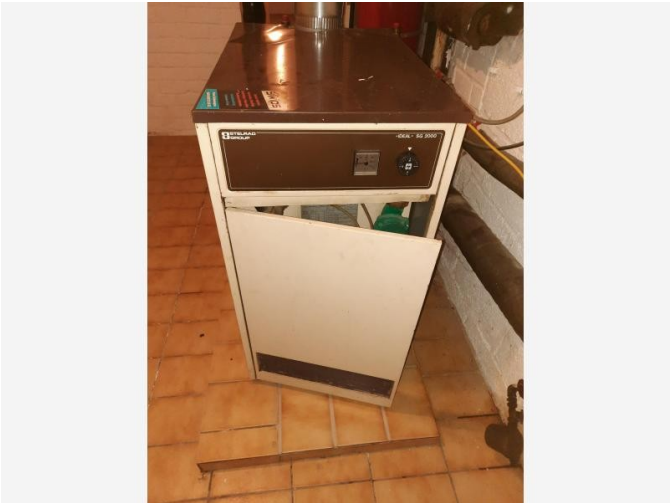
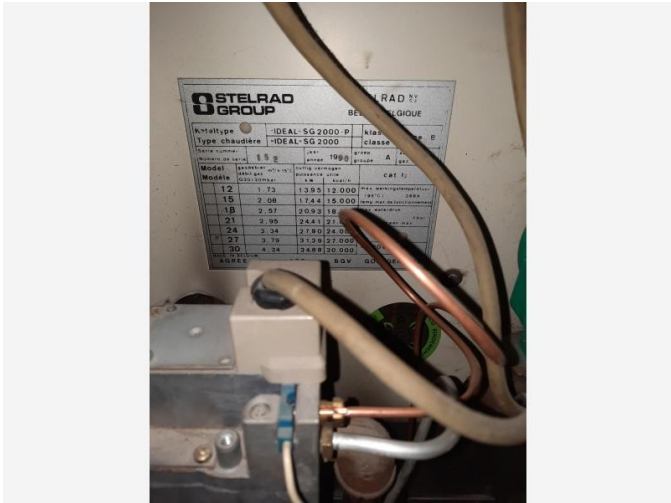
| Fiche 6: CV-ketel..... | 28 |

Geen asbest

| Opmerking | De CV-ketel dateert van 1990. In CV-ketels door Stelrad geproduceerd is vanaf 1982 geen asbest- of asbesthoudend materiaal verwerkt. |

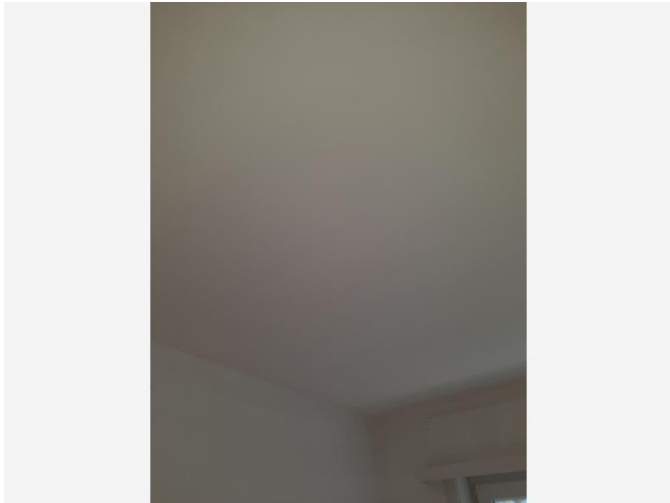
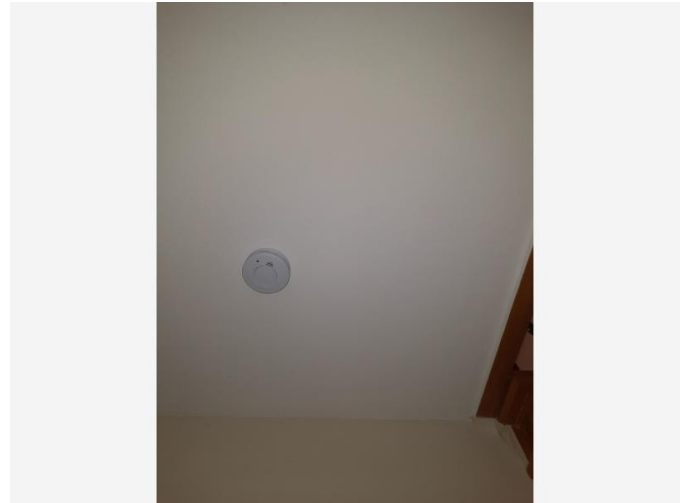
## Fiche 7: Pleisterwerk plafonds

Geen asbest

| # | Type | Referentie | Resultaat |
|---|---|---|---|
| 7.1 | Mengmonster | Staal 5 | Geen asbest |

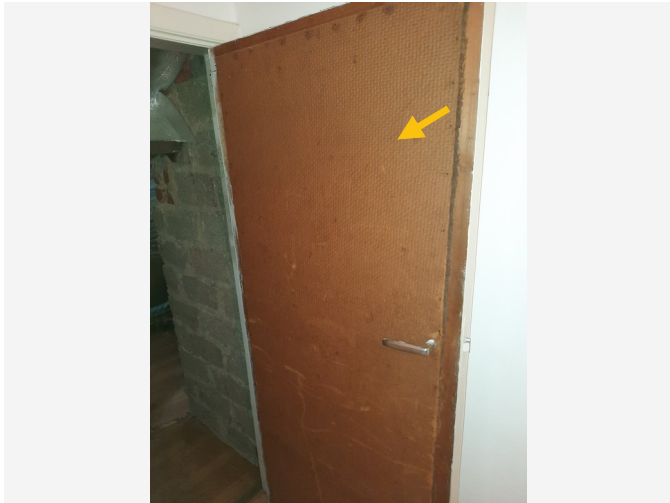
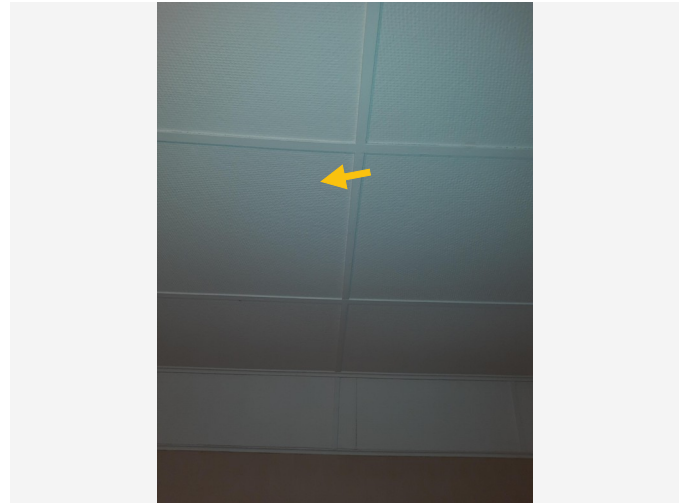
## Fiche 8: Plaat deur en plafond +2

Geen asbest

| # | Type | Referentie | Resultaat |
|---|---|---|---|
| 8.1 | Puntmonster | Staal 3 | Geen asbest |

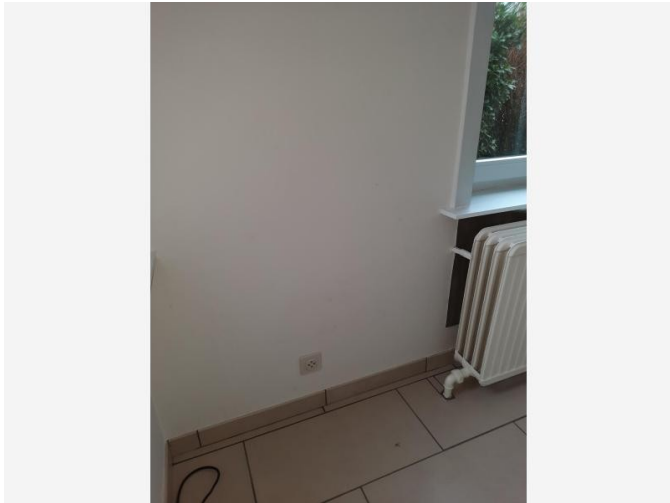
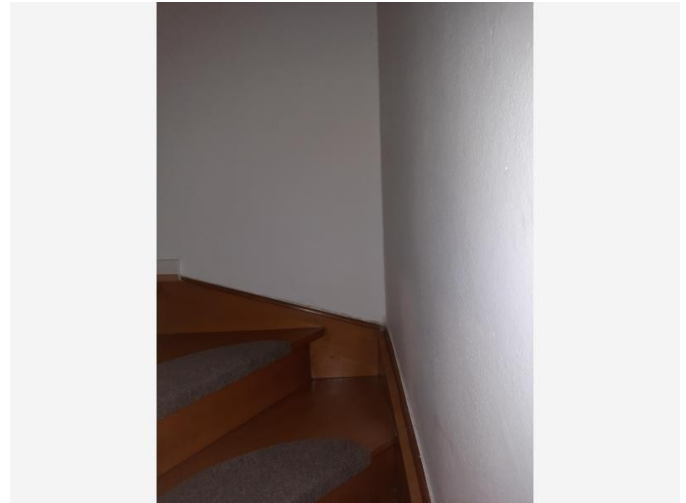
## Fiche 9: Pleisterwerk wanden

Geen asbest

| # | Type | Referentie | Resultaat |
|---|---|---|---|
| 9.1 | Mengmonster | Staal 4 | Geen asbest |
