# Asbestinventarisatetest

Kouterstraat 30, 3071 Kortenbergh

Attestnummer : 20260724-000074.000

Uitgegeven op : 24.07.2026

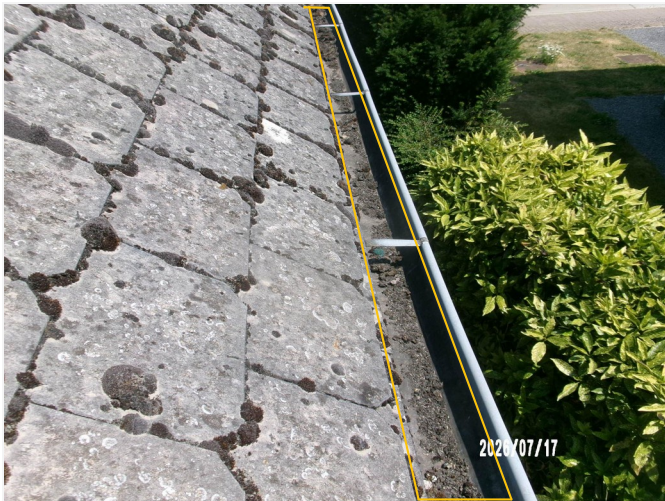
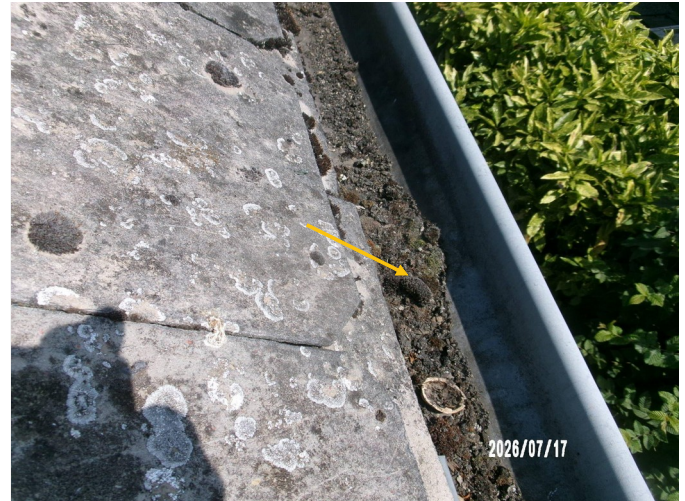
Het asbestmateriaal valt onder de mijlpaal van 2040.

**Dringend verwijderen**

| Bron van de resten | Een asbesthoudend leien dak. |
| Gebondenheid resten | Niet hecht |
| Opmerking | De vezels die afspoelen van de asbesthoudende golfplaten op het dak komen terecht in de afvoergoten van de woning. De aanwezigheid van de vezels kan evenwel niet met het blote oog vastgesteld worden. Het water wordt opgevangen in een waterbak. Dit water niet gebruiken voor het gieten van planten, bloemen, ... vermits het asbesthoudende vezels bevat. |

- Verwijder het asbestafval.
- Voer bijkomende staalname(s) uit.

- Eenvoudige handelingen: mag via doe-het-zelf of door werknemer(s) met opleidingsattest eenvoudige handelingen  
De vezels die afspoelen van de asbesthoudende golfplaten op het dak komen terecht in de afvoergoten van de woning. De aanwezige resten (mos, vuilresten) verwijderen. U kan dit het best doen na een regenachtige dag, als het sediment vochtig is of u kan ook het sediment voorzichtig bevochtigen. Draag persoonlijke beschermingsmiddelen (FFP3 masker, wegwerphandschoenen, ...). Gooi het dubbel verpakt bij het restafval.

Gebruik geen regenwater in uw wasmachine, om binnen te poetsen of om uw tuin mee te besproeien.

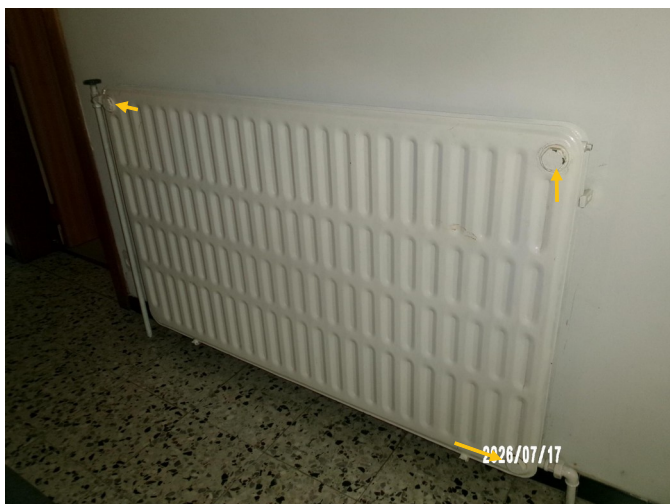
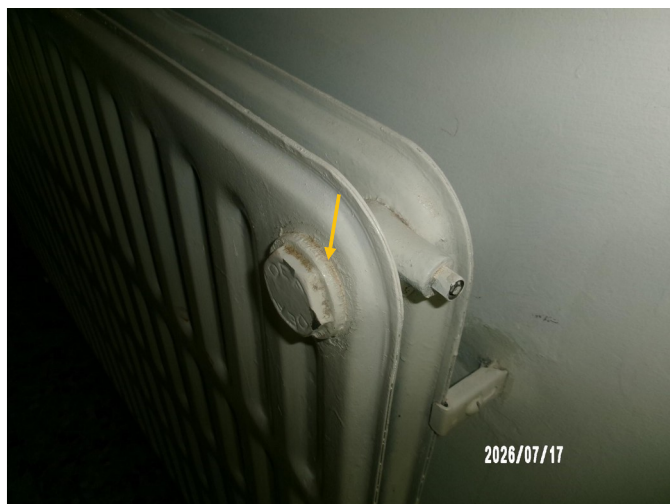
Het asbestmateriaal valt onder de mijlpaal van 2034.

Verwijderen

- Zorg voor een veilig beheer. Vermijd het beschadigen van het asbestmateriaal. Controleer de toestand jaarlijks op wijzigingen.
- Voer bijkomende staalname(s) uit.

- Eenvoudige handelingen: mag via doe-het-zelf of door werknemer(s) met opleidingsattest eenvoudige handelingen  
Het is aangewezen dit materiaal te laten verwijderen door een erkend asbestverwijderaar of iemand met opleidingsattest éénvoudige handelingen.

Het materiaal moet volledig gefixeerd kunnen worden voor de verwijdering. Als dit materiaal kan verwijderd worden zonder te breken, scheuren, beschadigen... en het asbest gefixeerd is, dan kan dit met eenvoudige handelingen. Vermijd stofvorming op elk moment van de werken. Het gebruik van sneldraaiende werktuigen (boormachine, slijpschijf, hogedrukreiniger...) is verboden.

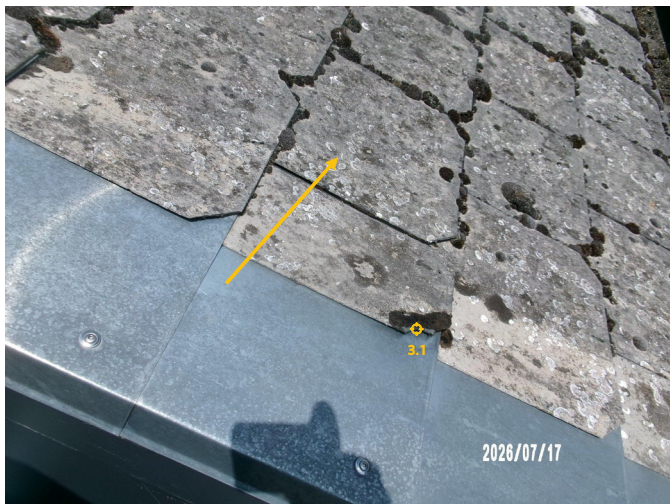
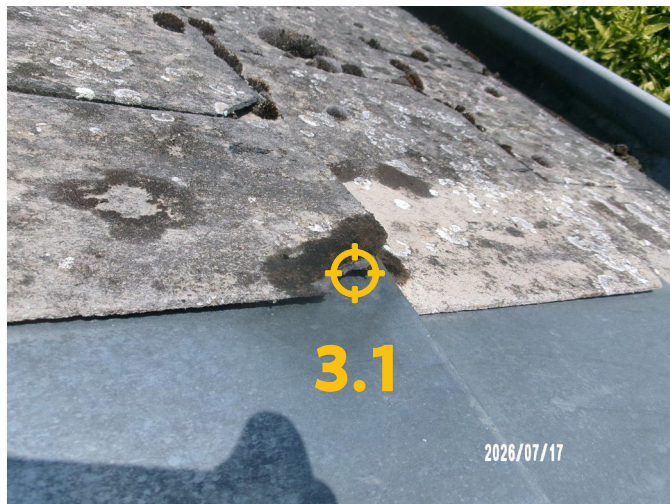
| Opmerking | Er worden geen rechten verleend aan de inschatting van het gewicht. |

- Eenvoudige handelingen: mag via doe-het-zelf of door werknemer(s) met opleidingsattest eenvoudige handelingen  
Als dit materiaal verwijderd kan worden zonder het te breken, te beschadigen... , dan mag met dit met eenvoudige handelingen. Vermijd stofvorming en stofverspreiding op elk moment van de werken. Bevochtig of fixeer het materiaal.

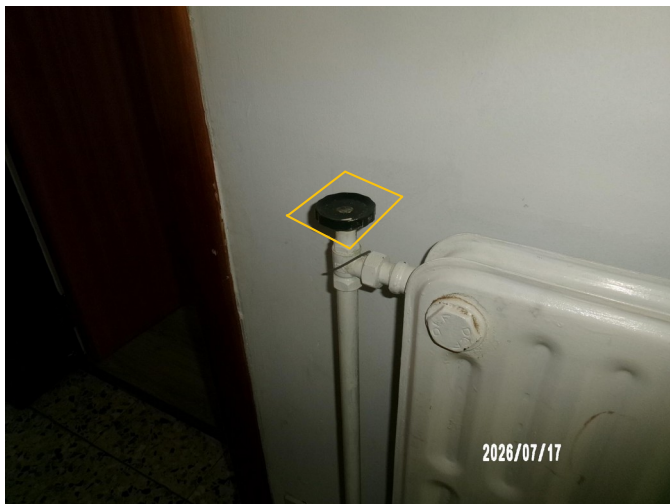
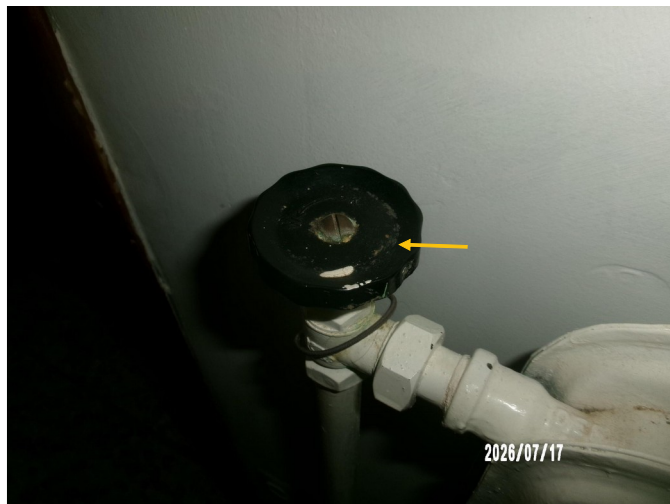
| Opmerking | Er worden geen rechten verleend aan de inschatting van de oppervlakte. |

- Eenvoudige handelingen: mag via doe-het-zelf of door werknemer(s) met opleidingsattest eenvoudige handelingen  
Als dit materiaal verwijderd kan worden zonder het te breken, te beschadigen... , dan mag met dit met eenvoudige handelingen. Vermijd stofvorming en stofverspreiding op elk moment van de werken. Bevochtig of fixeert het materiaal.

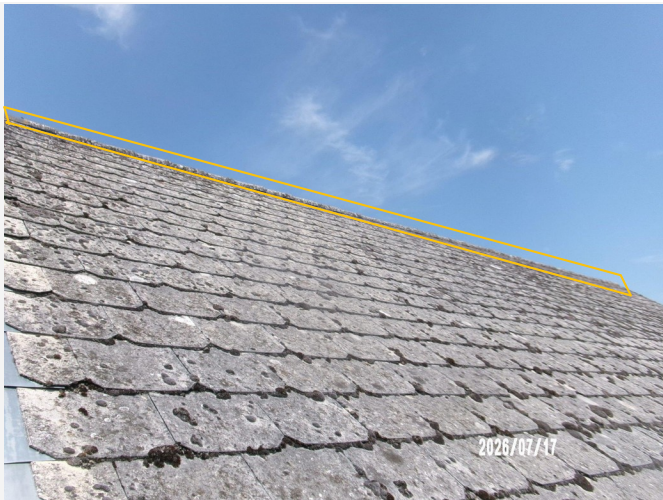
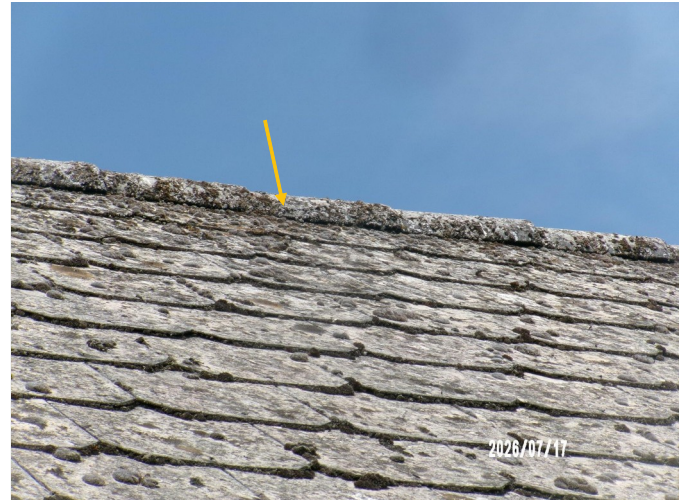
| Identificatiemethode | <p>De asbestdeskundige beoordeelt het materiaal als asbestverdacht en dus asbesthoudend, en dit zonder monstername.</p> <p>Motivatie: De monstername brengt andere schade aan dan schade die inherent is aan de monstername.</p> |

- Eenvoudige handelingen: mag via doe-het-zelf of door werknemer(s) met opleidingsattest eenvoudige handelingen  
Als dit materiaal verwijderd kan worden zonder het te breken, te beschadigen... , dan mag met dit met eenvoudige handelingen. Vermijd stofvorming en stofverspreiding op elk moment van de werken. Bevochtig of fixeer het materiaal.

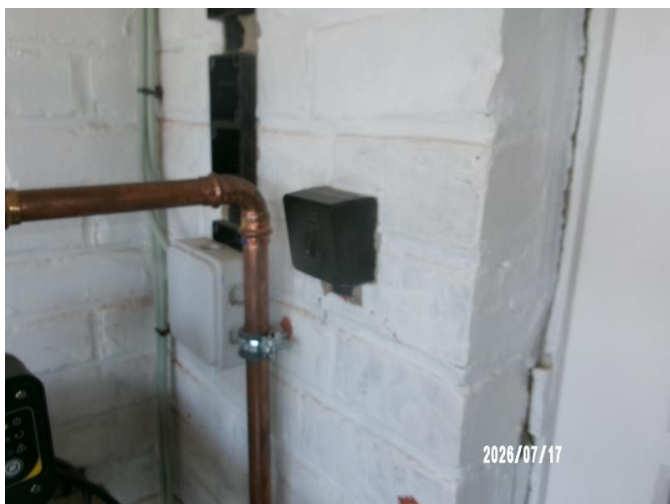
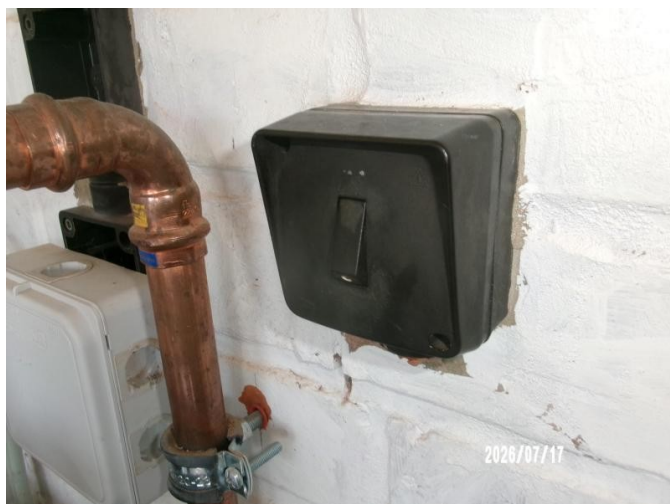
| Identificatiemethode | <p>De asbestdeskundige beoordeelt het materiaal als asbestverdacht en dus asbesthoudend, en dit zonder monstername.</p> <p>Motivatie: Er is een onderzoeksbepmerking die monstername verhindert; De ruimte of het materiaal bevindt zich hoger dan 3,5 meter vanaf een vaste ondergrond.</p> |

- Eenvoudige handelingen: mag via doe-het-zelf of door werknemer(s) met opleidingsattest eenvoudige handelingen  
Als dit materiaal verwijderd kan worden zonder het te breken, te beschadigen... , dan mag met dit met eenvoudige handelingen. Vermijd stofvorming en stofverspreiding op elk moment van de werken. Bevochtig of fixeert het materiaal.

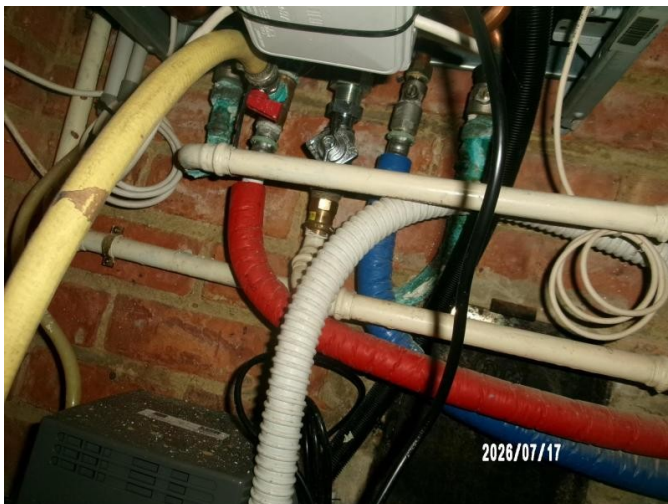
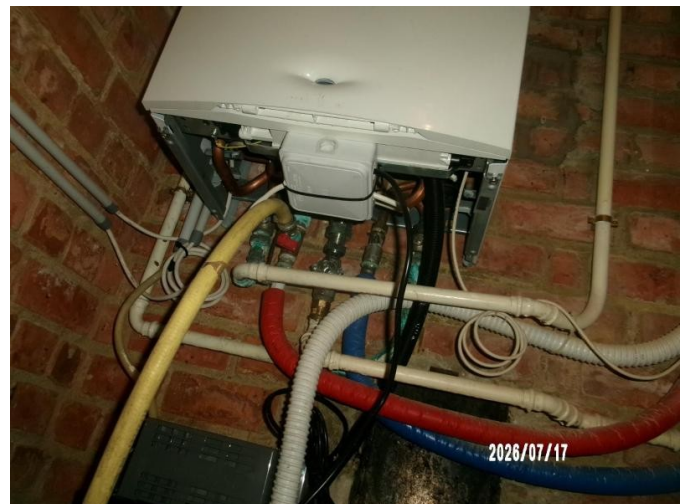
## Fiche 24: Dichtingen stookketel

| Beschrijving | Notitie | Terug te vinden op plannen |
|---|---|---|
| Fiche 24: Dichtingen stookketel | Tijdens onze inspectie hebben we een bouwjaar kunnen achterhalen van de stookketel. Het FD 010 geeft het bouwjaar van het toestel aan. Volgens een tabel van de fabrikant is dit toestel gefabriceerd in oktober 2010. Na de asbestverdachte periode dus. | Plan 1.1: Plan kelder |
