# Asbestinventarisatetest

Van Maerlantstraat 39/3, 2060 Antwerpen

Attestnummer : **20260806-000076.000**

Uitgegeven op : **06.08.2026**

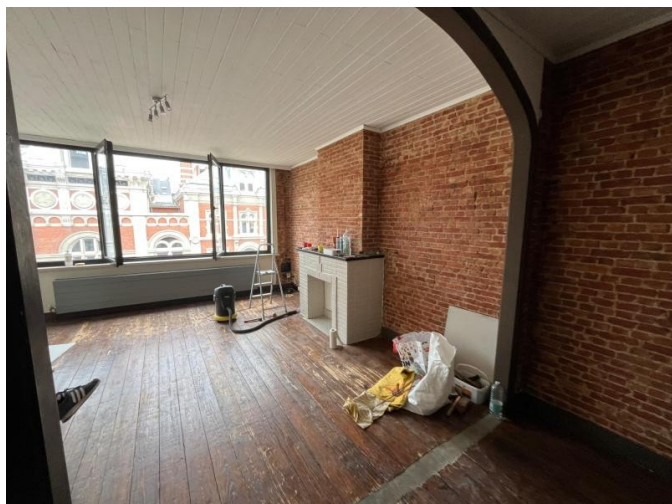
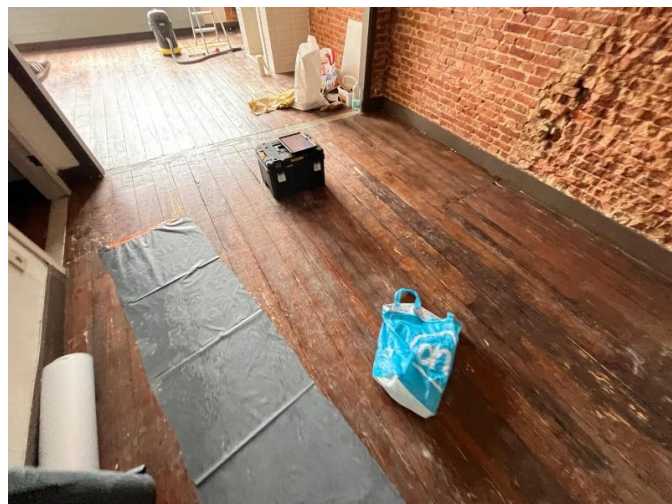
| Fiche 1: Vloerbedekking - Niet verdacht..... | 13 |

De aanwezige vloerbedekking is niet asbestverdacht. De onderliggende laag was echter niet inspecteerbaar zonder destructie tijdens de inspectie. Mogelijk is de onderliggende laag asbestverdacht.

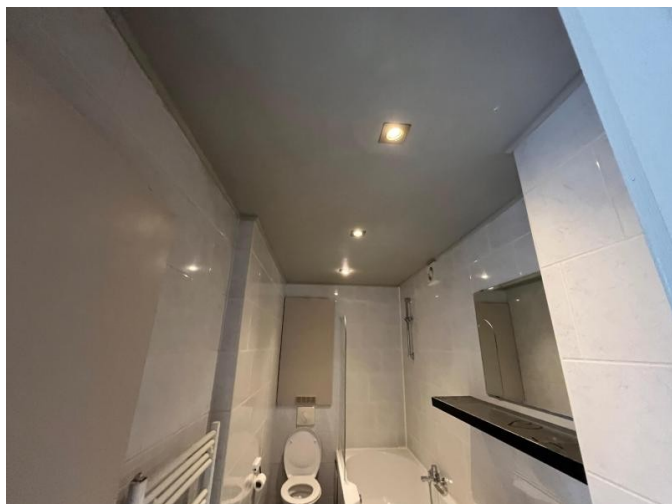
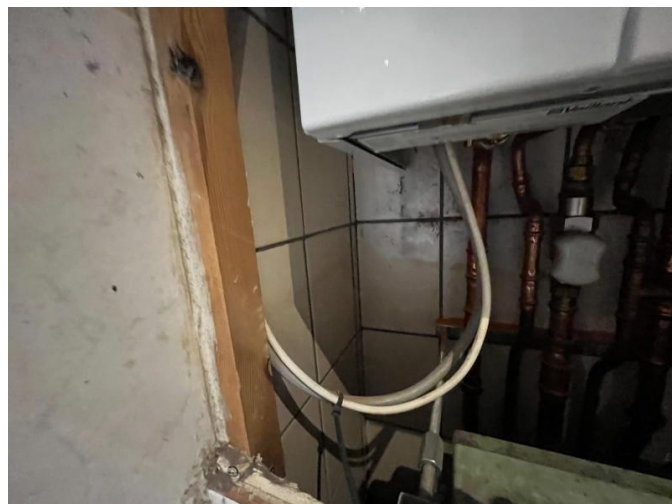
| Fiche 2: Tegellijm achter wandtegels & plinten..... | 14 |

Op moment van de inspectie kon niet worden nagegaan of de tegellijm achter de muurtegels/plinten asbestverdacht is. Bij renovatie of verwijdering van de tegels dient het materiaal te worden geanalyseerd voor de werken van start gaan.

| Basis voor advies | Beoordeling op basis van expertise, zonder een vaststelling door de asbestdeskundige. |

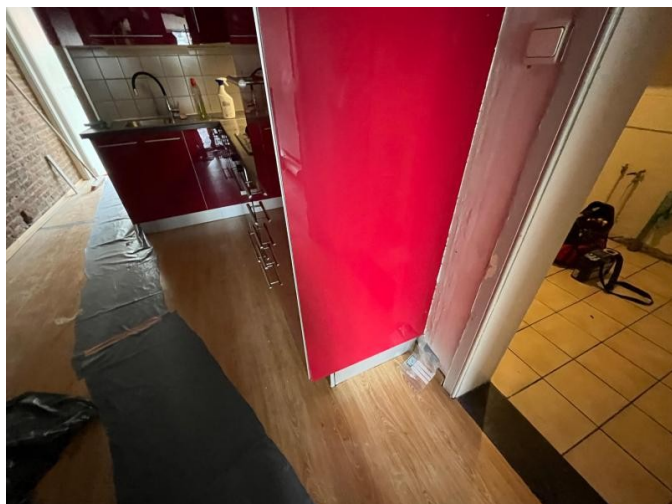
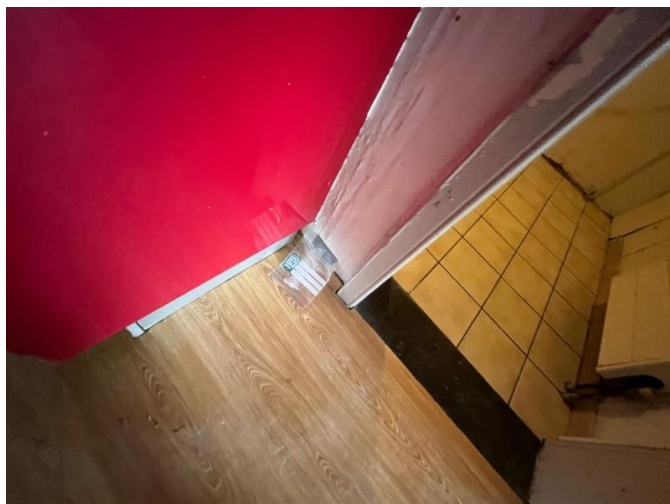
## Fiche 3: Pleisterwerk wanden

### Conclusie

Geen asbest

| # | Type | Referentie | Resultaat |
|---|---|---|---|
| 3.1 | Mengmonster | M01 | Geen asbest |

| Opmerking | <p>De hoeveelheid betreft een schatting.</p> <p>Het materiaal werd bemonsterd op de volgende locaties: Keuken, berging</p> <p>Het materiaal op volgende verplichte locatie werd niet bemonsterd wegens: geen Traphal, stooklokaal bevat betegeling</p> |

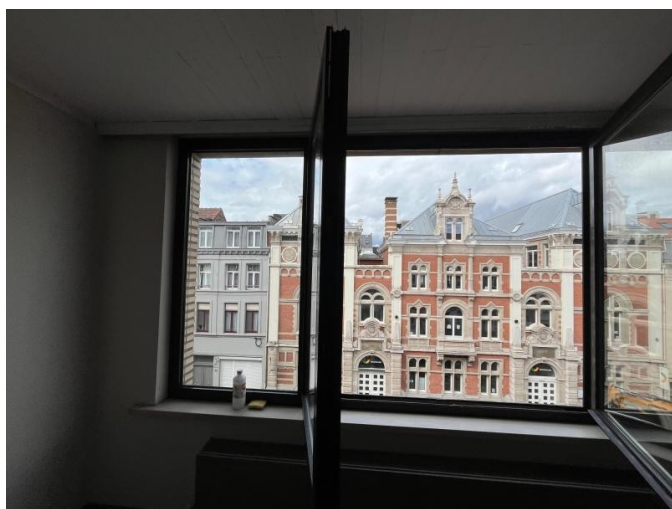
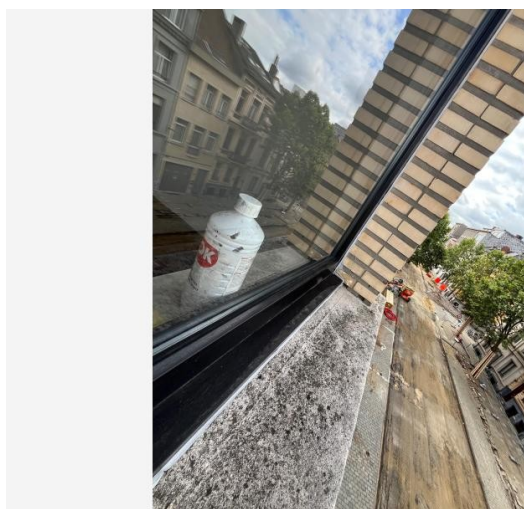
### Fiche 4: Afdichtingsmateriaal (mastiek,kit,...) aan schrijnwerk - Niet verdacht

| Beschrijving | Notitie | Terug te vinden op plannen |
|---|---|---|
| Fiche 4: Afdichtingsmateriaal (mastiek,kit,...) aan schrijnwerk - Niet verdacht | Het aanwezig afkittingsmateriaal is niet asbest-verdacht. | Plan 1.1: Appartement verd +2 |

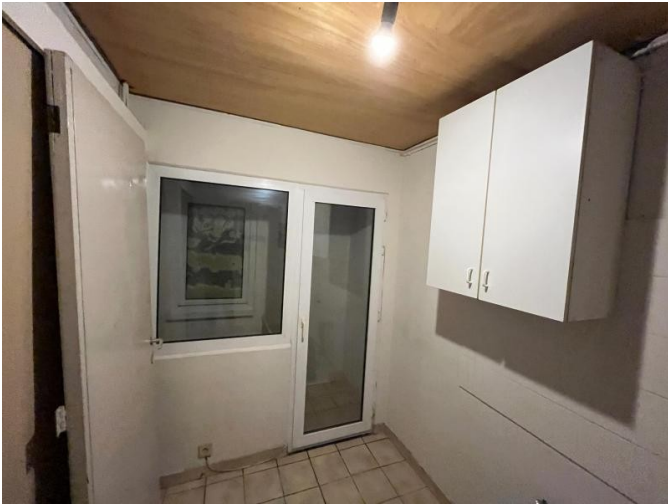
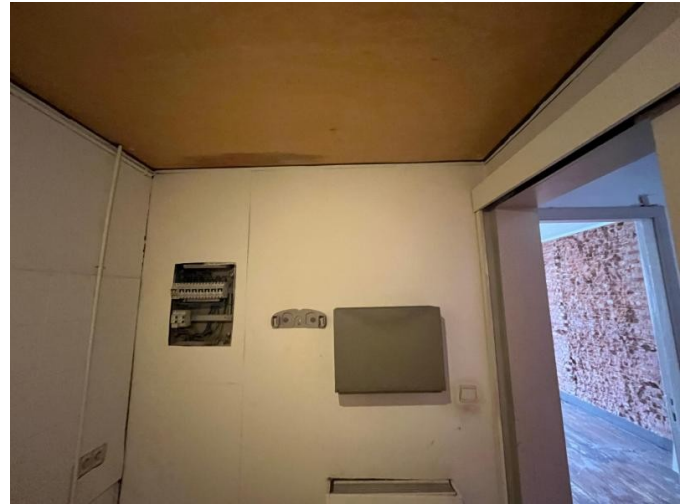
## Fiche 5: Plafondafwerking in gipskarton/hout/pvc

| Beschrijving | Notitie | Terug te vinden op plannen |
|---|---|---|
| Fiche 5: Plafondafwerking in gipskarton/hout/pvc | Het plafond bestaat uit niet-asbestverdachte gipskartonplaten/hout-/pvc platen . Zonder destructie is het niet mogelijk om na te gaan of er asbestverdachte materialen aanwezig zijn achter de gipskartonplaten/hout-/pvc platen. | Plan 1.3: Appartement verd +2 |

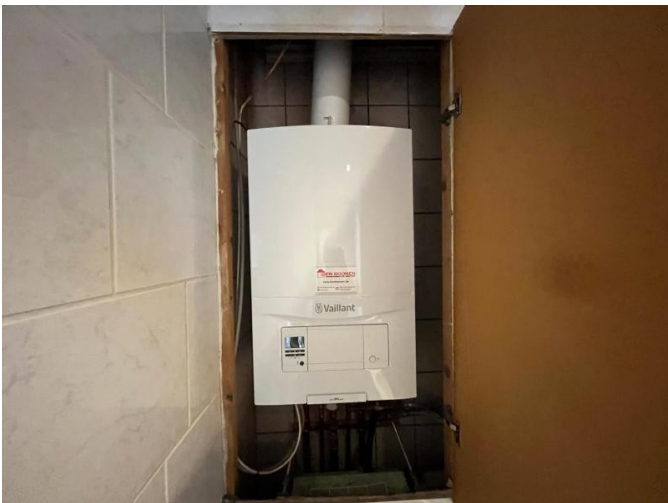
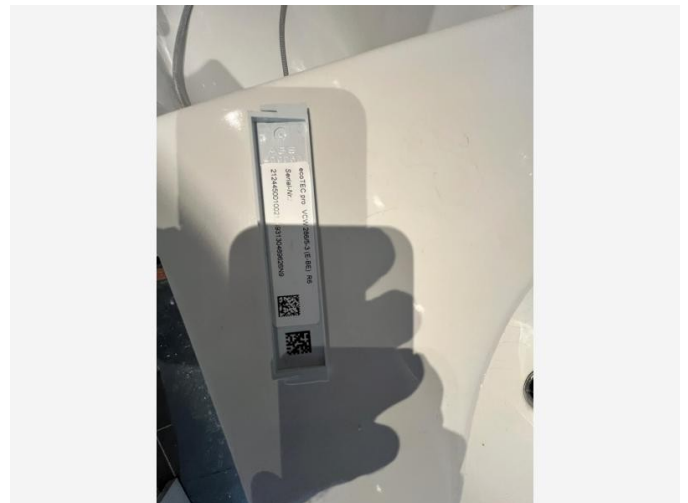
## Fiche 6: Materialen aan de stookketel(dichtingen, isol mat,...) niet verdacht

| Beschrijving | Notitie | Terug te vinden op plannen |
|---|---|---|
| Fiche 6: Materialen aan de stookketel(dichtingen, isol mat,...) niet verdacht | De materialen aan de stookketel (dichtingen, isolerend materiaal,...) zijn niet asbest verdacht. | Plan 1.1: Appartement verd +2 |

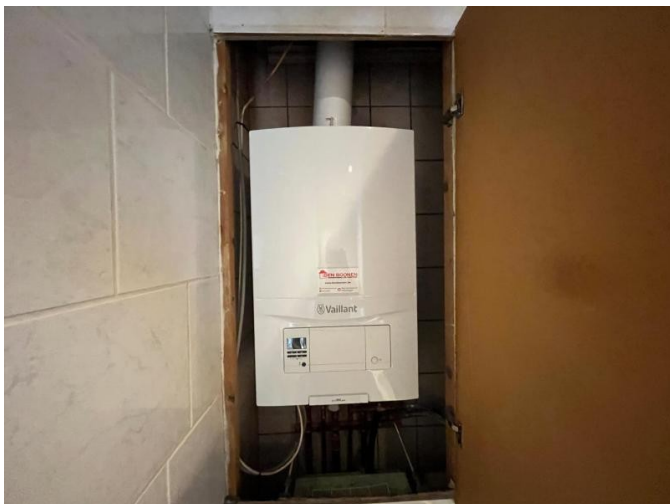
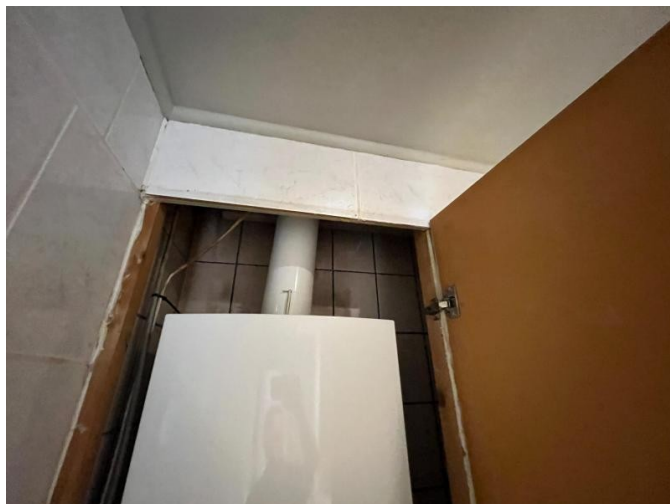
## Fiche 7: Rookgaskanalen - niet verdacht

| Beschrijving | Notitie | Terug te vinden op plannen |
|---|---|---|
| Fiche 7: Rookgaskanalen - niet verdacht | De materialen van rookgaskanalen zijn niet asbest verdacht. | Plan 1.1: Appartement verd +2 |

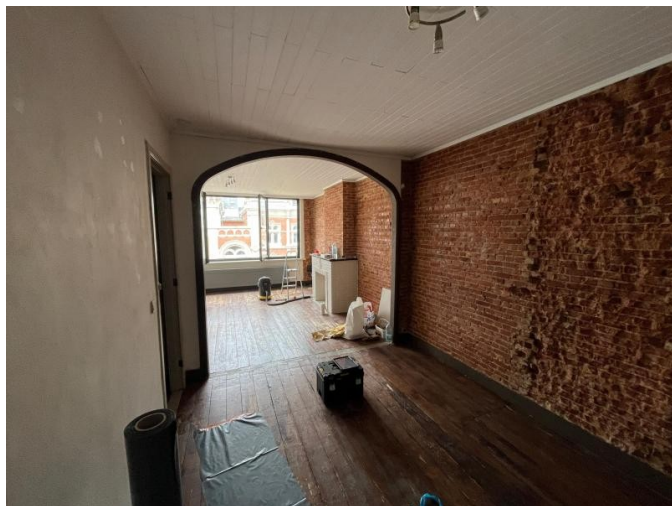
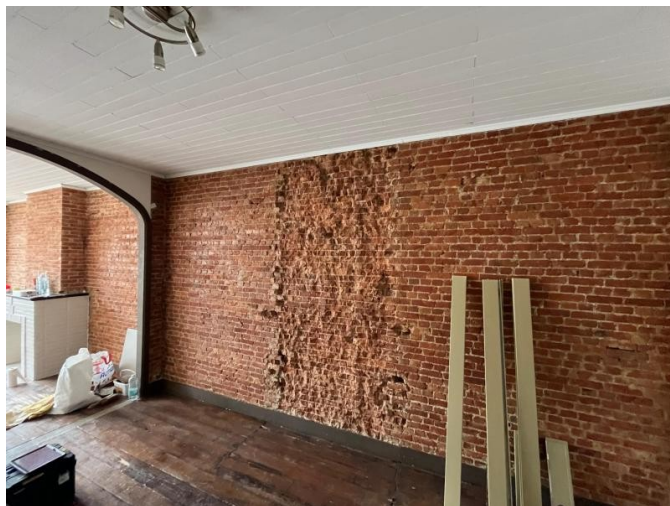
## Fiche 11: Pleisterwerk – Niet aanwezig

| Beschrijving | Notitie | Terug te vinden op plannen |
|---|---|---|
| Fiche 11: Pleisterwerk - Niet aanwezig | Geen pleisterwerken aanwezig. | Plan 1.2: Appartement verd +2 |
