# Asbestinventarisatetest

Berkenlaan 9, 3191 Boortmeerbeek

**Asbestveilig** (maar niet asbestvrij)

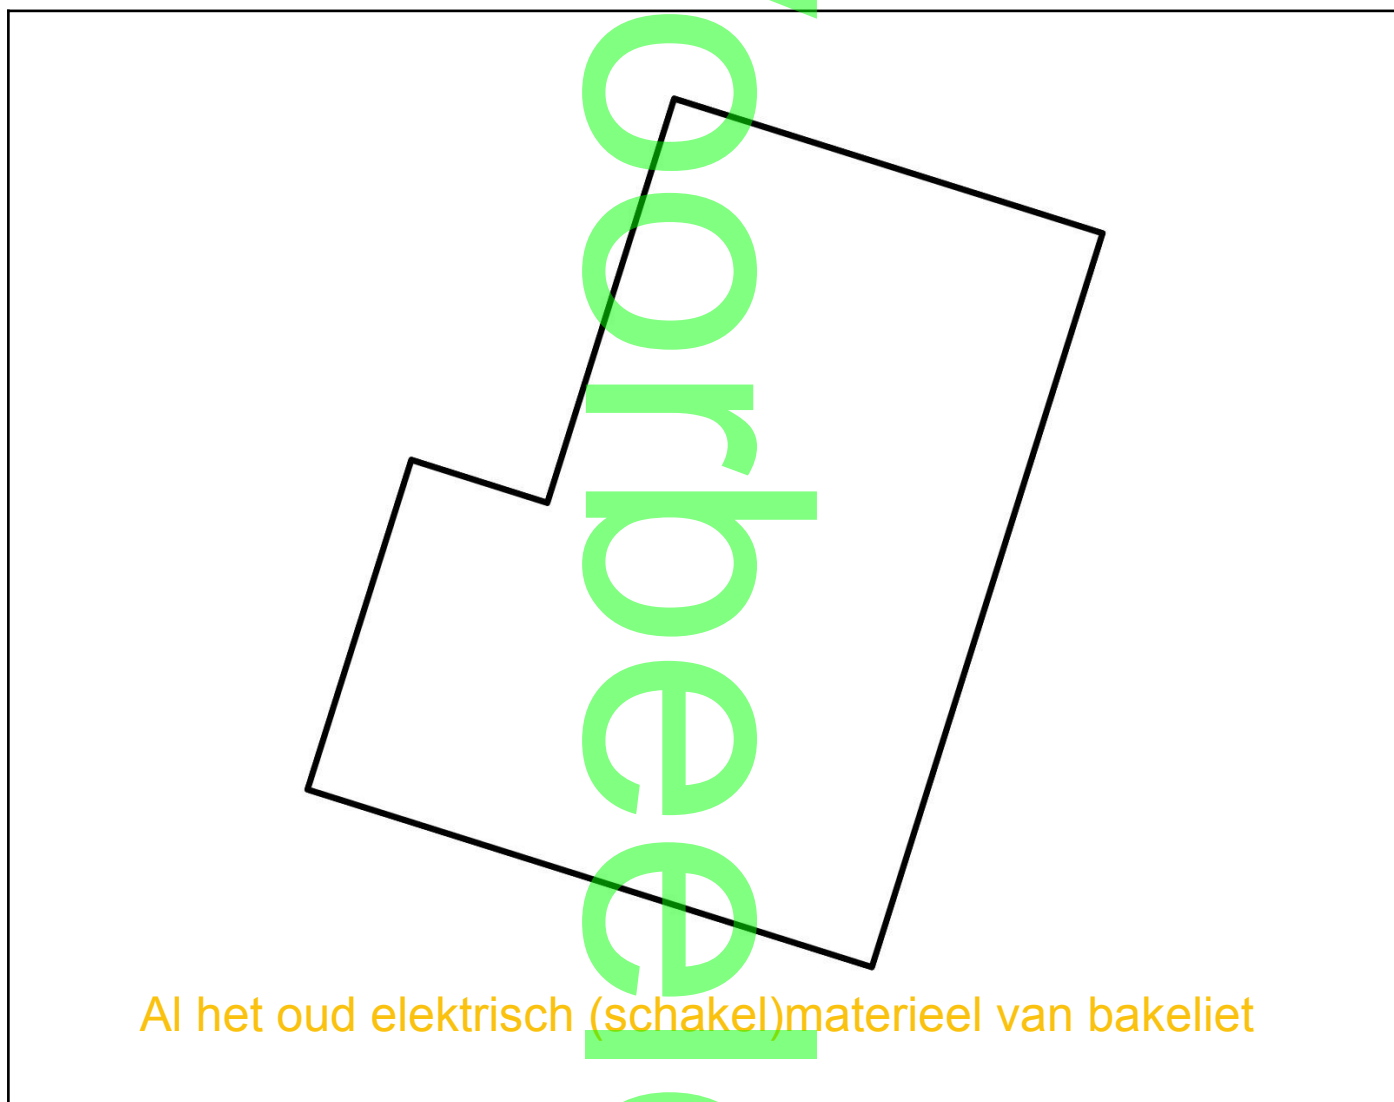
## Plan 1.4: Overzichtsplan gehele gebouw

Al het oud elektrisch (schakel)materieel van bakeliet

| Beschrijving | Type | Actie |
|---|---|---|
| 1. Bakeliet (oud elektrisch materieel). | Asbestmateriaal | Zorgvuldig beheren |

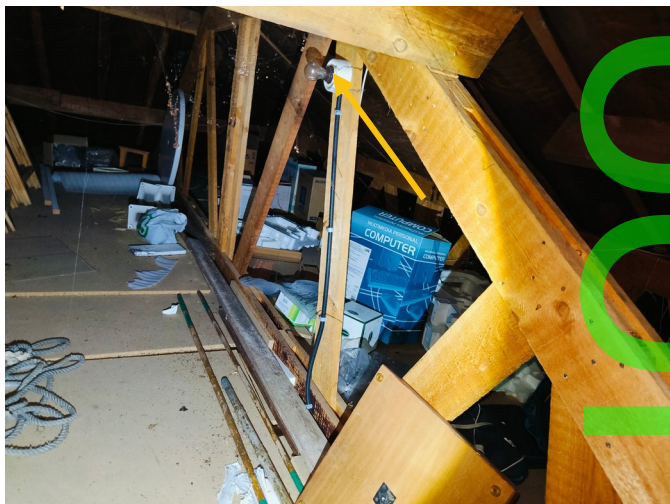
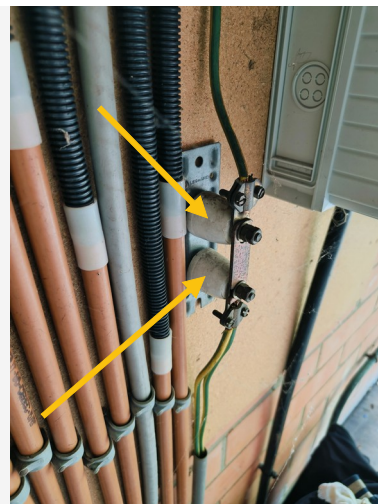
Het asbestmateriaal valt onder de mijlpaal van 2040.

| Eindbeoordeling materiaalrisico | Zeer laag materiaalrisico en/of zeer lage kans op vezelvrijgave |

| Opmerking | Het betreft al het oud elektrisch (schakel)materieel van bakeliet (bvb; schakelaars/klemendozen/stopcontacten/lamphouders...) Het betreft een ruwe schatting van de hoeveelheid. |

- Zorg voor een veilig beheer. Vermijd het beschadigen van het asbestmateriaal. Controleer de toestand jaarlijks op wijzigingen.

- Eenvoudige handelingen: mag via doe-het-zelf of door werknemer(s) met opleidingsattest eenvoudige handelingen  
Elektrisch materiaal uit bakeliet zijn hechtgebonden toepassingen. Deze dienen voorzichtig te worden verwijderd zonder te breken.

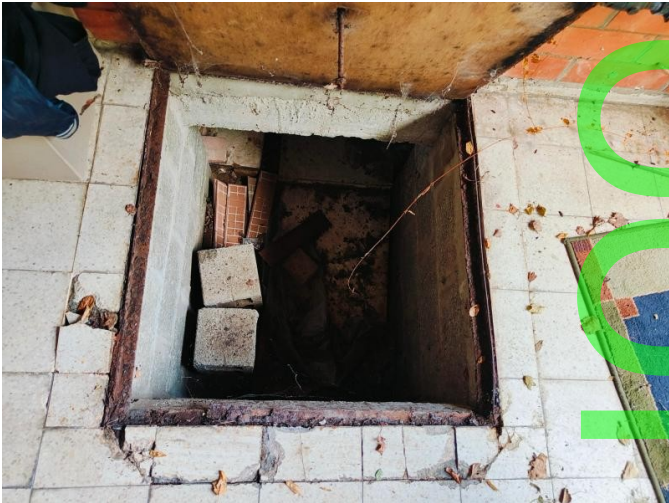
2. Kruipkelder

**Reden:** min. hoogte 1,5

**Uitleg van de asbestdeskundige:** De hoogte van de kruipkelder is minder dan de minimale hoogte van 1,5m van de te inspecteren ruimtes. (0,8m)

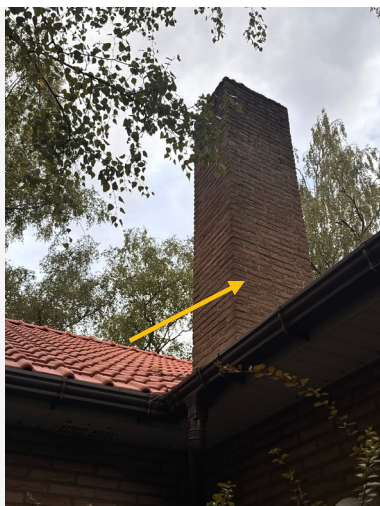
**Reden:** Er is geen volledige risicobeoordeling mogelijk

**Uitleg van de asbestdeskundige:** Er is een kleine kans dat hier nog asbest aanwezig kan zijn.

Visueel was dit niet mogelijk te onderzoeken.

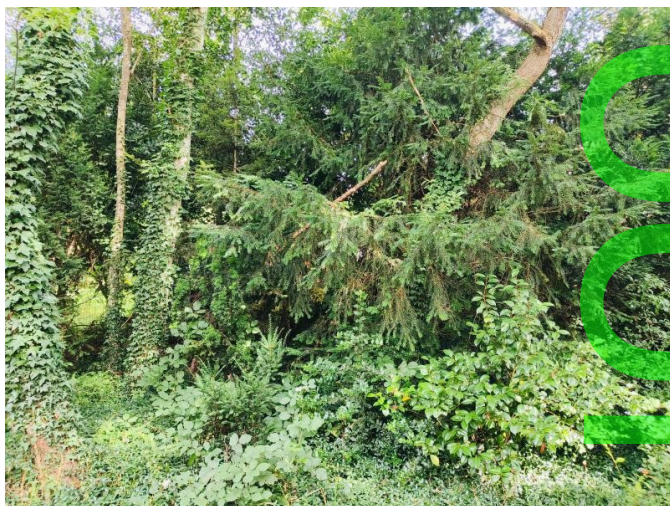
**Reden:** Overwoekerende vegetatie

**Uitleg van de asbestdeskundige:** De tuin rond de woning is grotendeels overwoekerd door vegetatie. Ook rond de perceelgrenzen is veel aanplanting/begroeiing. Mogelijk konden niet alle toepassingen worden vastgesteld.

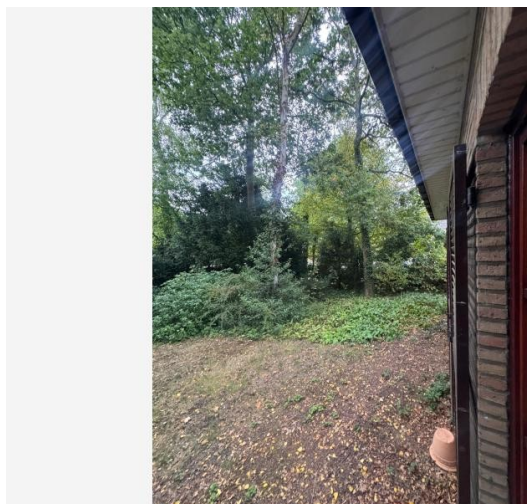
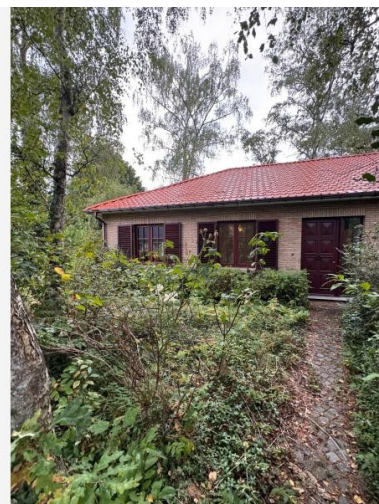
Volgende toepassingen werden bekeken en als niet verdacht beoordeeld of waren niet aanwezig: Leidingisolatie, vinylvloer(en), venstertabletten, deurdorpels, ....

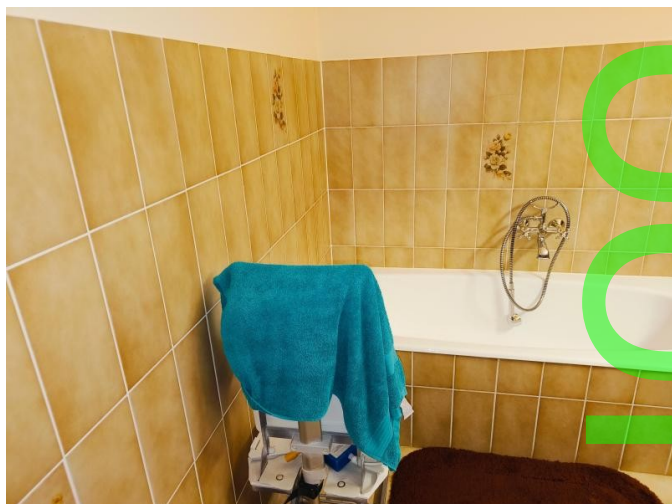
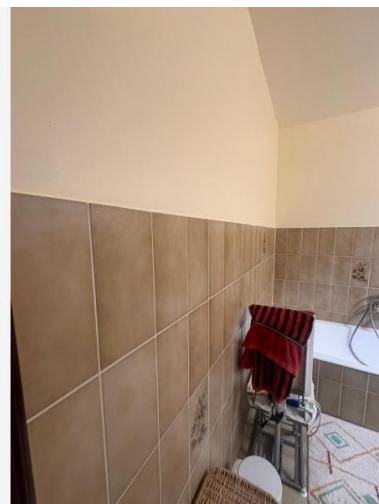
De gebruikte tegellijn van faientetegels kan asbest bevatten, het betreft een niet-destructief onderzoek, daardoor kon deze niet visueel vastgesteld, beoordeeld en bemonsterd worden.

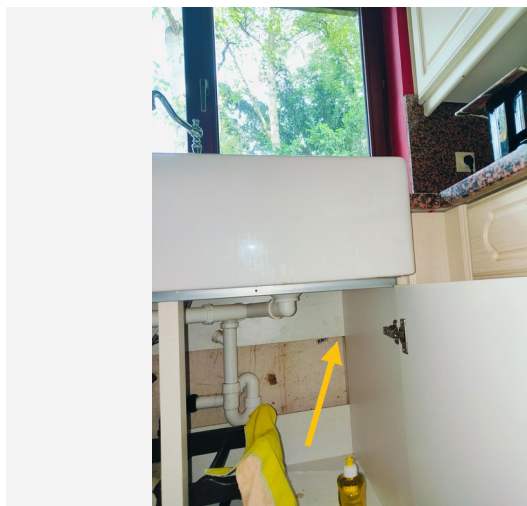
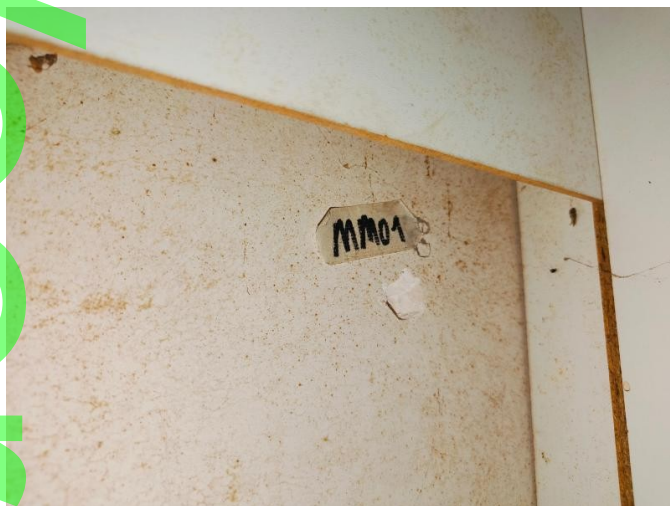
Geen asbest

| # | Type | Referentie | Resultaat |
|---|---|---|---|
| 7.1 | Mengmonster | MM01 | Geen asbest |

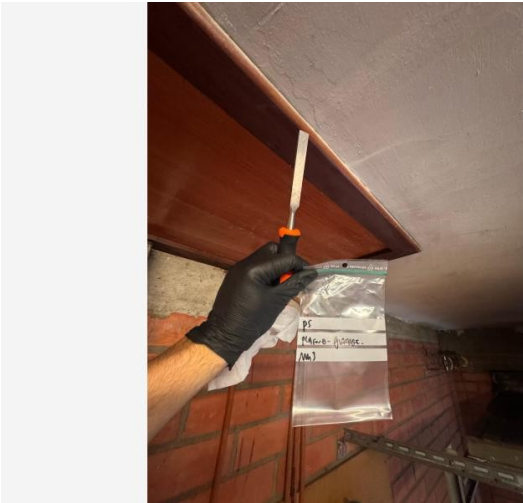
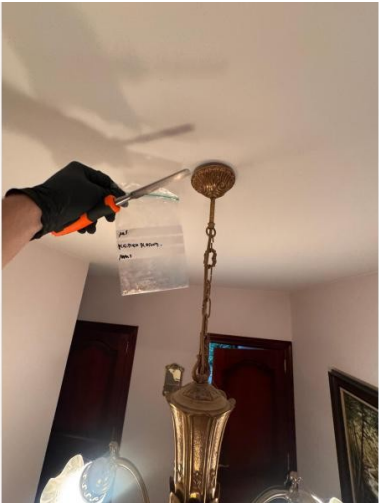
Geen asbest

| # | Type | Referentie | Resultaat |
|---|---|---|---|
| 8.1 | Mengmonster | 4.68014 | Geen asbest |
| 8.2 | Mengmonster | 4.68015 | Geen asbest |

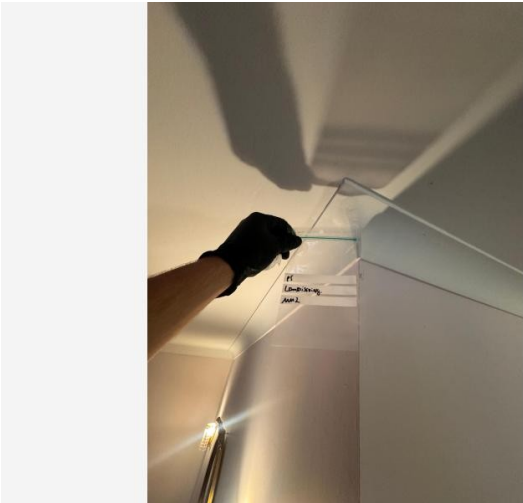
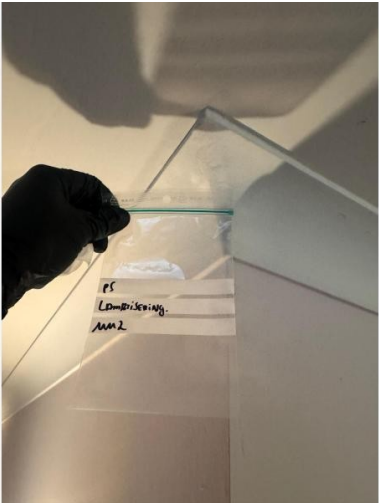
Geen asbest

| # | Type | Referentie | Resultaat |
|---|---|---|---|
| 9.1 | Mengmonster | 4.68013 | Geen asbest |

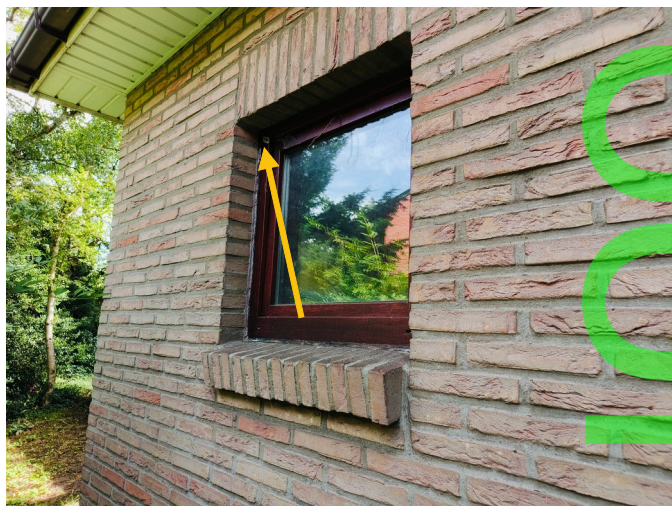
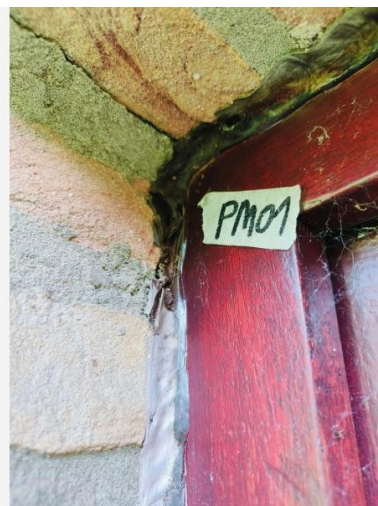
Geen asbest

| # | Type | Referentie | Resultaat |
|---|---|---|---|
| 10.1 | Puntmonster | PM01 | Geen asbest |

| Opmerking | Al het oude schrijnwerk dat mastiek bevat die (half)hard is geworden is verdacht. Het betreft een ruwe schatting van de hoeveelheid. (mastiek kader/gevel). |

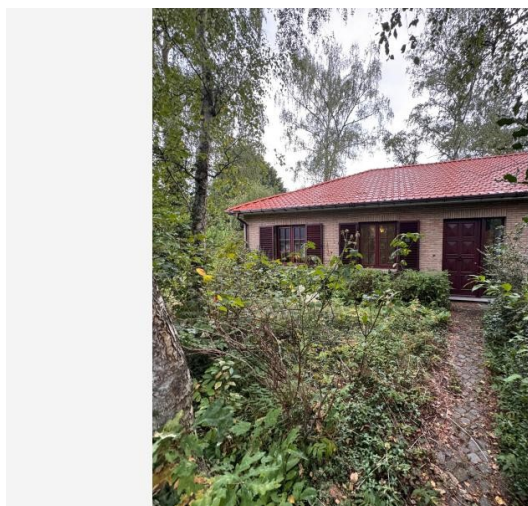
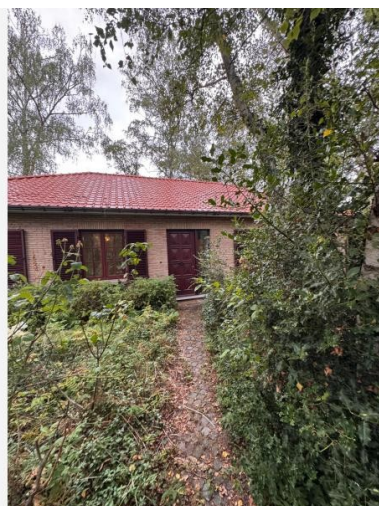
### Fiche 11: Dakpannen

| Beschrijving | Notitie | Terug te vinden op plannen |
|---|---|---|
| Fiche 11: Dakpannen | De dakpannen zijn recent vernieuwd ( asbesthoudend materiaal is verwijderd ) | Plan 1.12: PG1 |

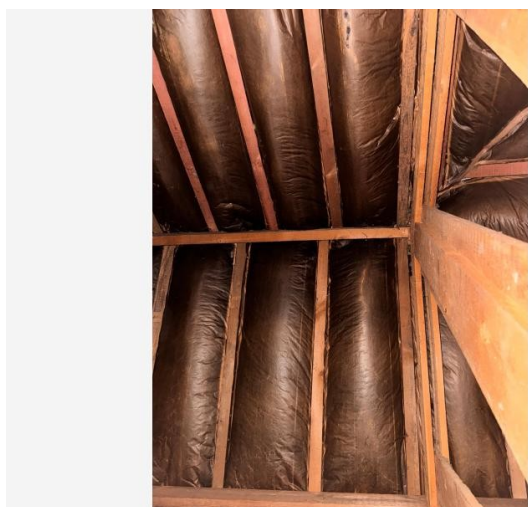
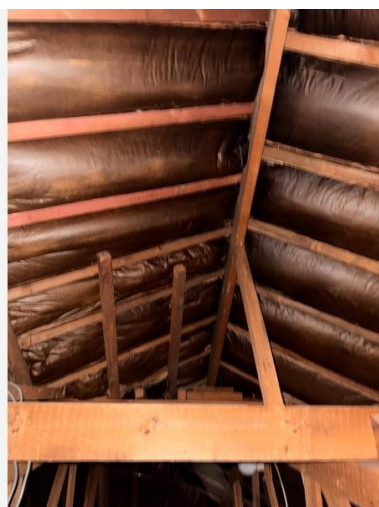
### Fiche 12: Dak/onderdak..

| Beschrijving | Notitie | Terug te vinden op plannen |
|---|---|---|
| Fiche 12: Dak/onderdak.. | Het onderdak bevat, voor zover visueel waarneembaar, geen asbestverdachte materialen. Het dak werd recent vernieuwd. | Plan 1.11: PG1 |
