# Asbestinventarisat attest

Spaarzaamheidsstraat 9, 1930 Zaventem

Attestnummer : 20260826-000029.000

Uitgegeven op : 26.08.2026

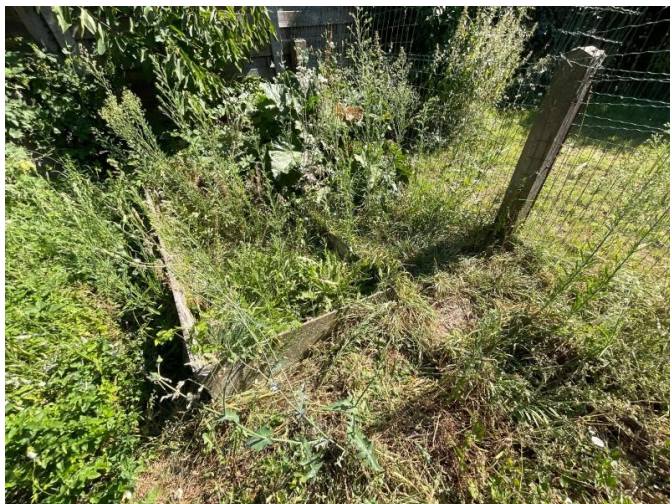
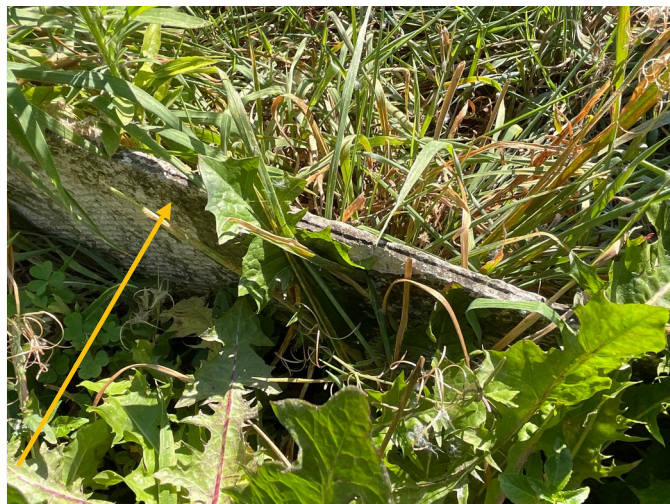
| Eindbeoordeling materiaalrisico | Verhoogd materiaalrisico en/of verhoogde kans op vezelvrijgave |

| Toestand van het materiaal | Matig beschadigd, matig verweerd |

| # | Type | Referentie | Resultaat |
|---|---|---|---|
| 1.1 | Puntmonster | MM07 | Chrysotiel |

| Beschrijving | Plaat - asbestcement - composthoop |

Het asbestmateriaal valt onder de mijlpaal van 2034.

- Verwijder dit asbestmateriaal zo snel mogelijk. Volg de toestand goed op.

- Eenvoudige handelingen: mag via doe-het-zelf of door werknemer(s) met opleidingsattest eenvoudige handelingen  
Deze toepassing betreft een hechtgebonden asbesttoepassing en kan door een aannemer die over een opleidingsattest eenvoudige handelingen beschikt of door een particulier (doe-het-zelf), verwijderd worden indien:
  - 1) er geen verhoogd risico op vrijgave van asbestvezels ontstaat;
  - 2) de toepassing voorafgaand wordt gefixeerd/bevochtigd;
  - 3) de individuele elementen zonder machinale werktuigen en zonder breken of gooien een voor een losgemaakt worden;
  - 4) in gesloten (dubbele, luchtdichte en transparante) verpakking weggevoerd worden naar een erkend afvalpunt (recyclagepark).

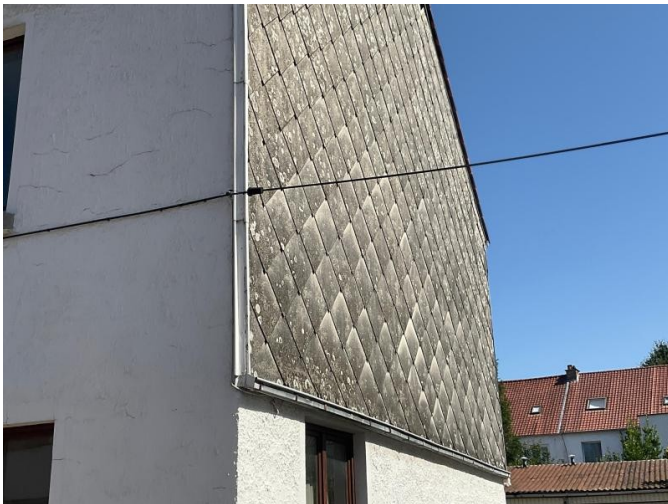
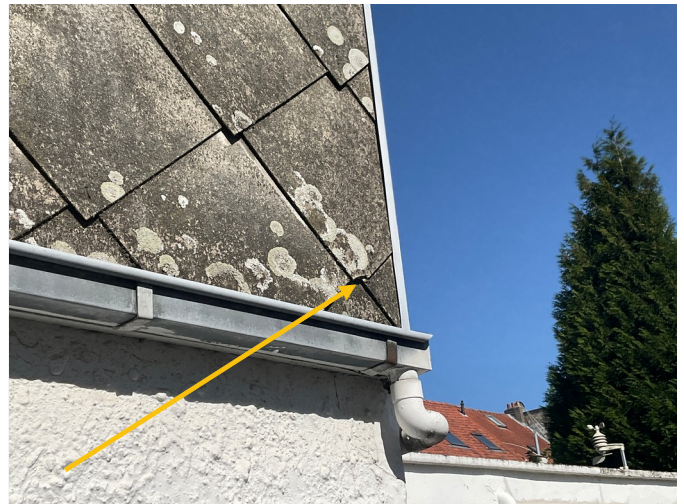
| Eindbeoordeling materiaalrisico | Verhoogd materiaalrisico en/of verhoogde kans op vezelvrijgave |

| Toestand van het materiaal | Matig beschadigd, matig verweerd |

| # | Type | Referentie | Resultaat |
|---|---|---|---|
| 2.1 | Puntmonster | MM05 | Chrysotiel |

| Beschrijving | Gevel met leien |

Het asbestmateriaal valt onder de mijlpaal van 2034.

- Verwijder dit asbestmateriaal zo snel mogelijk. Volg de toestand goed op.
- Hemelwater dat afspoelt van asbestcement daken of gevels kan asbestdeeltjes bevatten. Gebruik het enkel voor gesloten circuits (bv. spoelen toiletten). Reinig na het vervangen van het dak of de gevel de dakgoten en regenwaterput of -ton om asbesthoudend sediment of slib te verwijderen

- Eenvoudige handelingen: mag via doe-het-zelf of door werknemer(s) met opleidingsattest eenvoudige handelingen  
Deze toepassing betreft een hechtgebonden asbesttoepassing, binnen, en kan door een aannemer die over een opleidingsattest eenvoudige handelingen beschikt of door een particulier (doe-het-zelf), verwijderd worden indien:
  - 1) er geen verhoogd risico op vrijgave van asbestvezels ontstaat;
  - 2) de toepassing voorafgaand wordt gefixeerd/bevochtigd;
  - 3) de individuele elementen zonder machinale werktuigen en zonder breken of gooien een voor een losgemaakt worden;

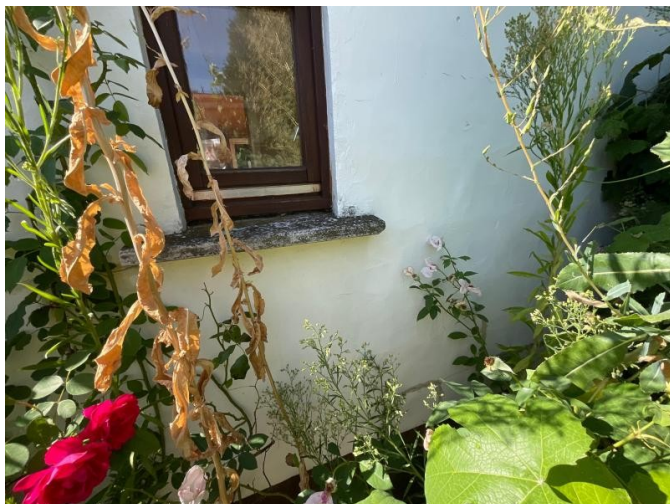
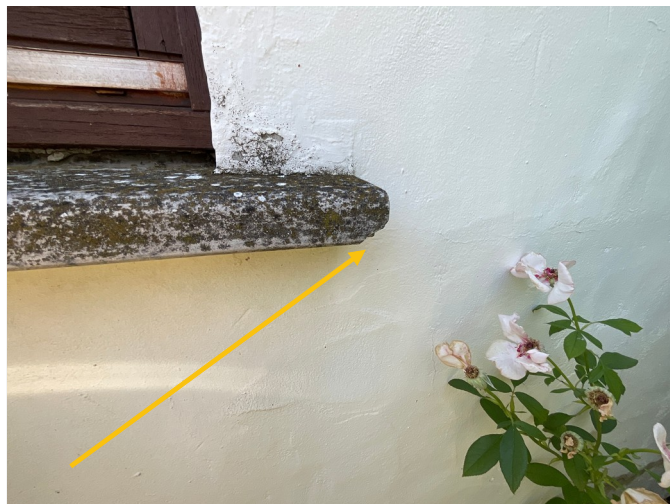
| Identificatiemethode | Een monstername door de asbestdeskundige met laboanalyse door een asbestlabo. |

- Eenvoudige handelingen: mag via doe-het-zelf of door werknemer(s) met opleidingsattest eenvoudige handelingen  
Deze toepassing betreft een hechtgebonden asbesttoepassing en kan door een aannemer die over een opleidingsattest eenvoudige handelingen beschikt of door een particulier (doe-het-zelf), verwijderd worden indien:
  - 1) er geen verhoogd risico op vrijgave van asbestvezels ontstaat;
  - 2) de toepassing voorafgaand wordt gefixeerd/bevochtigd;
  - 3) de individuele elementen zonder machinale werktuigen en zonder breken of gooien een voor een losgemaakt worden;
  - 4) in gesloten (dubbele, luchtdichte en transparante) verpakking weggevoerd worden naar een erkend afvalpunt (recyclagepark).

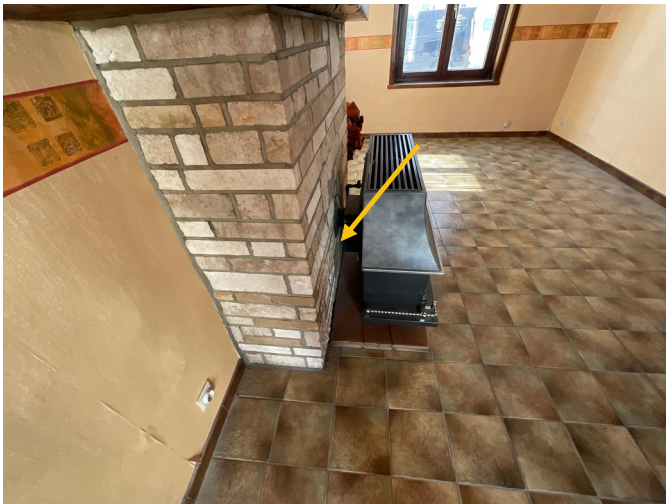
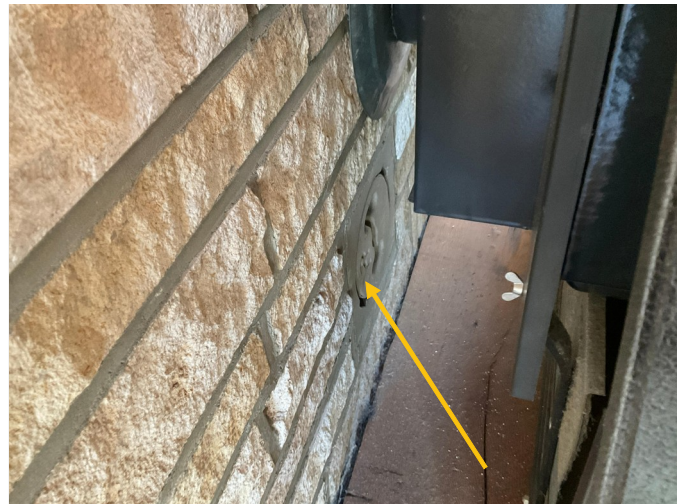
| Identificatiemethode | <p>De asbestdeskundige beoordeelt het materiaal als asbestverdacht en dus asbesthoudend, en dit zonder monstername.</p> <p>Motivatie: Er is een onderzoeksbeperking die monstername verhindert.</p> |

- Eenvoudige handelingen: mag via doe-het-zelf of door werknemer(s) met opleidingsattest eenvoudige handelingen  
Deze toepassing betreft een hechtgebonden asbesttoepassing, binnen, en kan door een aannemer die over een opleidingsattest eenvoudige handelingen beschikt of door een particulier (doe-het-zelf), verwijderd worden indien:
  - 1) er geen verhoogd risico op vrijgave van asbestvezels ontstaat;
  - 2) de toepassing voorafgaand wordt gefixeerd/bevochtigd;
  - 3) de individuele elementen zonder machinale werktuigen en zonder breken of gooien een voor een losgemaakt worden;
  - 4) in gesloten (dubbele, luchtdichte en transparante) verpakking weggevoerd worden naar een erkend afvalpunt (recyclagepark).

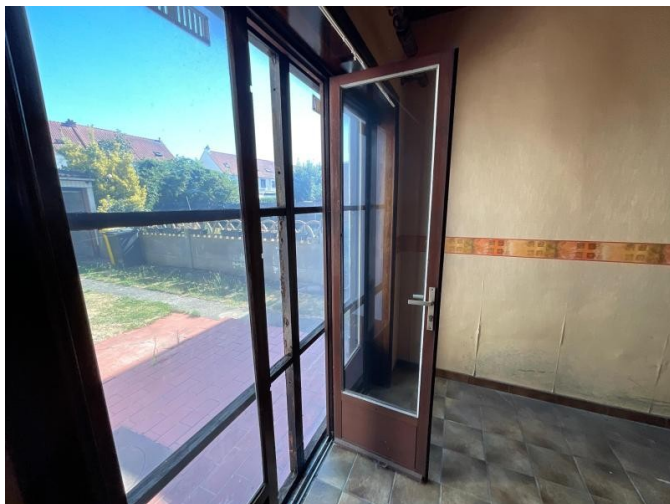
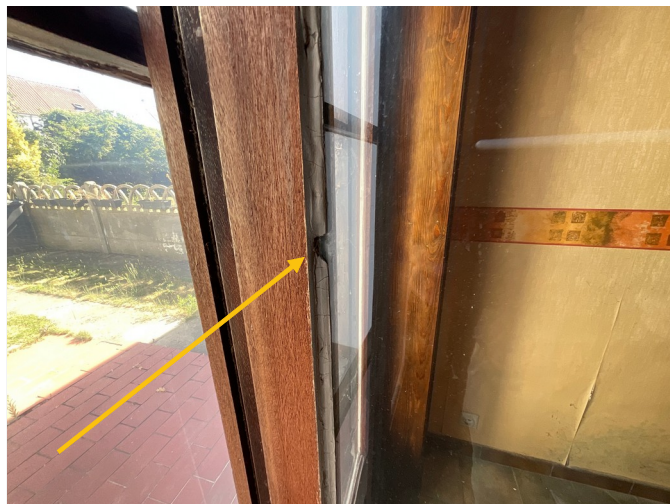
| Identificatiemethode | Een monstername door de asbestdeskundige met laboanalyse door een asbestlabo. |

- Eenvoudige handelingen: mag via doe-het-zelf of door werknemer(s) met opleidingsattest eenvoudige handelingen  
Deze toepassing betreft een hechtgebonden asbesttoepassing, binnen, en kan door een aannemer die over een opleidingsattest eenvoudige handelingen beschikt of door een particulier (doe-het-zelf), verwijderd worden indien:
  - 1) er geen verhoogd risico op vrijgave van asbestvezels ontstaat;
  - 2) de toepassing voorafgaand wordt gefixeerd/bevochtigd;
  - 3) de individuele elementen zonder machinale werktuigen en zonder breken of gooien een voor een losgemaakt worden;
  - 4) in gesloten (dubbele, luchtdichte en transparante) verpakking weggevoerd worden naar een erkend afvalpunt (recyclagepark).

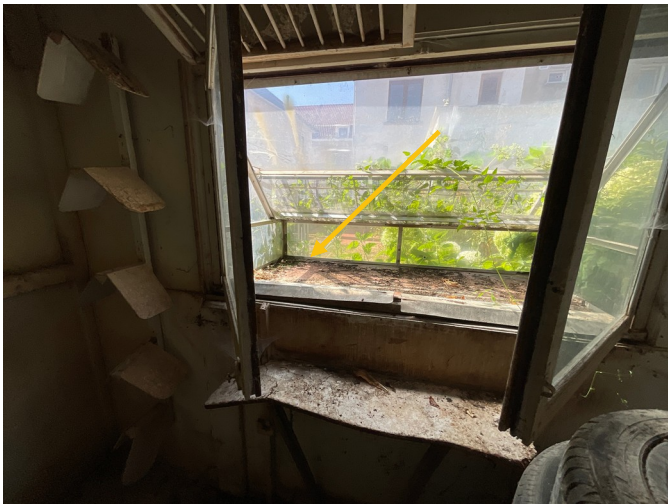
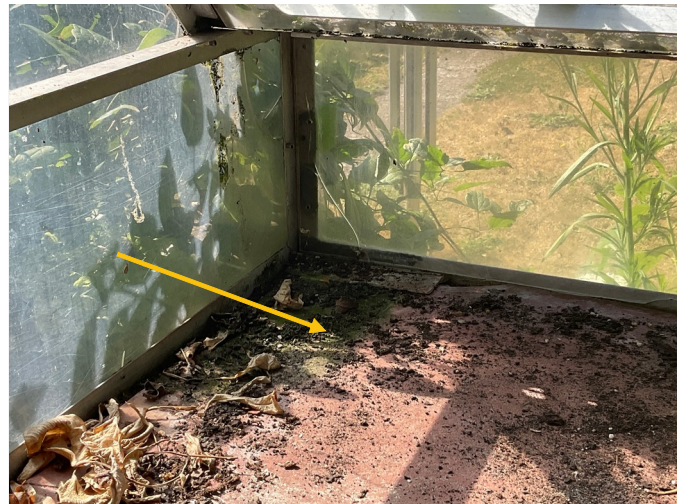
| Identificatiemethode | Een monstername door de asbestdeskundige met laboanalyse door een asbestlabo. |

- Eenvoudige handelingen: mag via doe-het-zelf of door werknemer(s) met opleidingsattest eenvoudige handelingen  
Deze toepassing betreft een hechtgebonden asbesttoepassing en kan door een aannemer die over een opleidingsattest eenvoudige handelingen beschikt of door een particulier (doe-het-zelf), verwijderd worden indien:
  - 1) er geen verhoogd risico op vrijgave van asbestvezels ontstaat;
  - 2) de toepassing voorafgaand wordt gefixeerd/bevochtigd;
  - 3) de individuele elementen zonder machinale werktuigen en zonder breken of gooien een voor een losgemaakt worden;
  - 4) in gesloten (dubbele, luchtdichte en transparante) verpakking weggevoerd worden naar een erkend afvalpunt (recyclagepark).

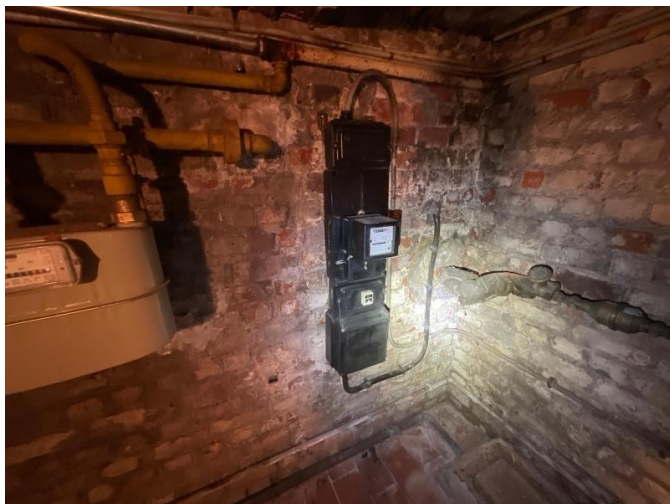
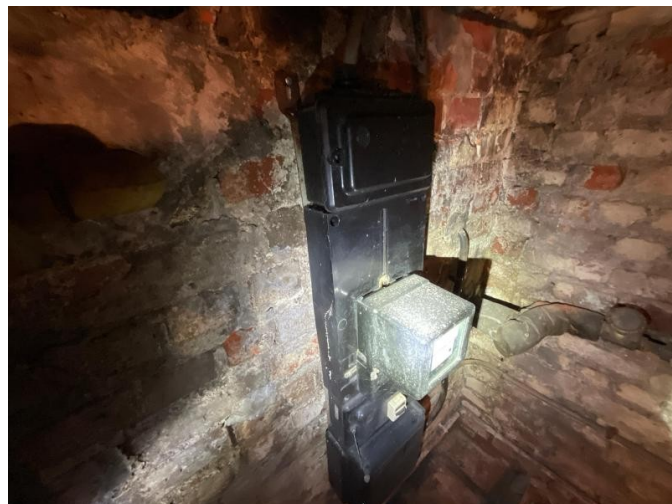
| Identificatiemethode | <p>De asbestdeskundige beoordeelt het materiaal als asbestverdacht en dus asbesthoudend, en dit zonder monstername.</p> <p>Motivatie: De monstername brengt andere schade aan dan schade die inherent is aan de monstername.</p> |
| Opmerking | Bakeliet toepassingen zijn in sommige gevallen asbesthoudend. Er werd geen staalname uitgevoerd van deze toepassing. Bij renovatie, of vernieuwing electriciteit advies: verwijderen van de mogelijk asbesthoudende toepassing. Algemeen advies: Zorg dat de toepassing in een goede staat blijft verkeren. |

- Eenvoudige handelingen: mag via doe-het-zelf of door werknemer(s) met opleidingsattest eenvoudige handelingen  
Deze toepassing betreft een hechtgebonden asbesttoepassing en kan door een aannemer die over een opleidingsattest eenvoudige handelingen beschikt of door een particulier (doe-het-zelf), verwijderd worden indien:
  - 1) er geen verhoogd risico op vrijgave van asbestvezels ontstaat;
  - 2) de toepassing voorafgaand wordt gefixeerd/bevochtigd;
  - 3) de individuele elementen zonder machinale werktuigen en zonder breken of gooien een voor een losgemaakt worden;

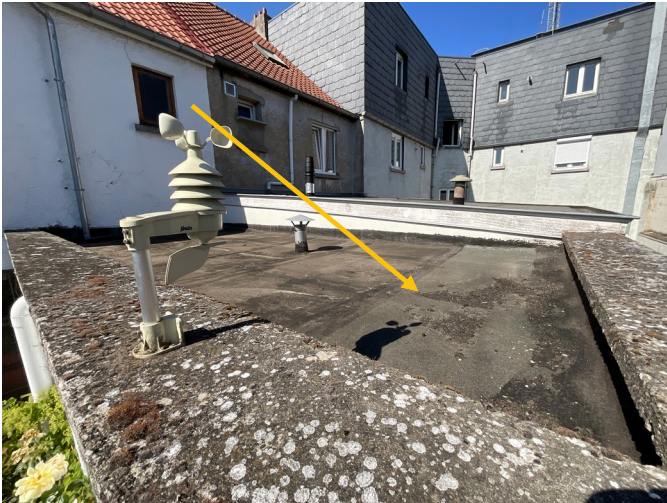
Inspectie onder deze laag was niet mogelijk zonder blijvende schade aan te richten, wat uitgesloten werd.

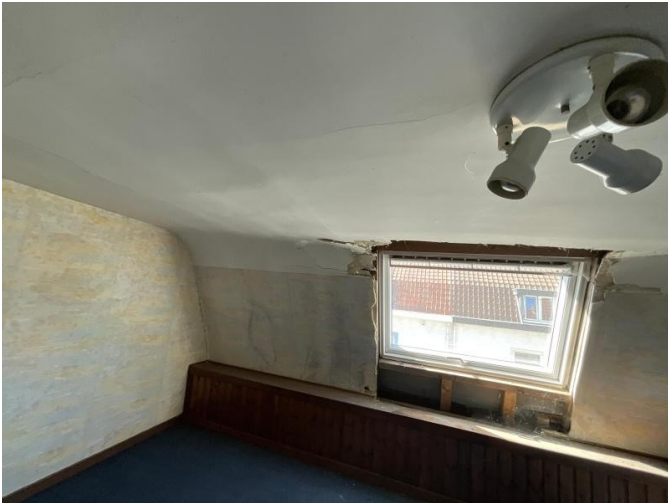
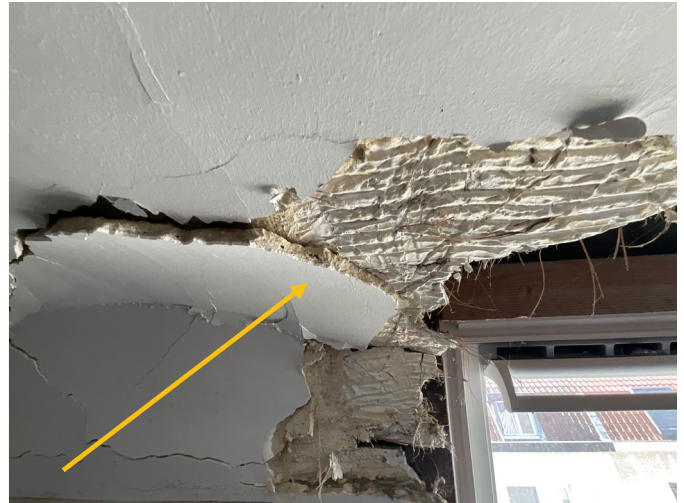
## Fiche 9: Plaatmateriaal plafond

Geen asbest

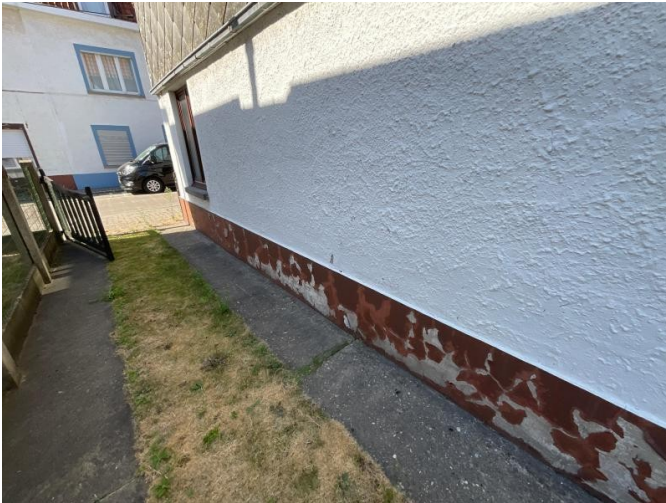
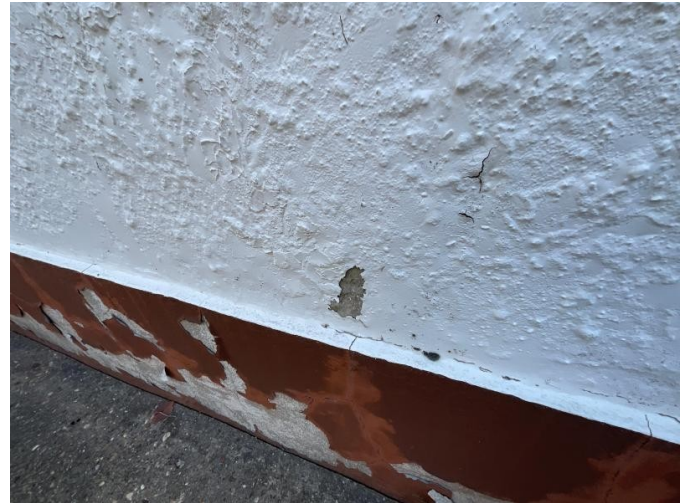
## Fiche 10: Crepi gevel

Geen asbest

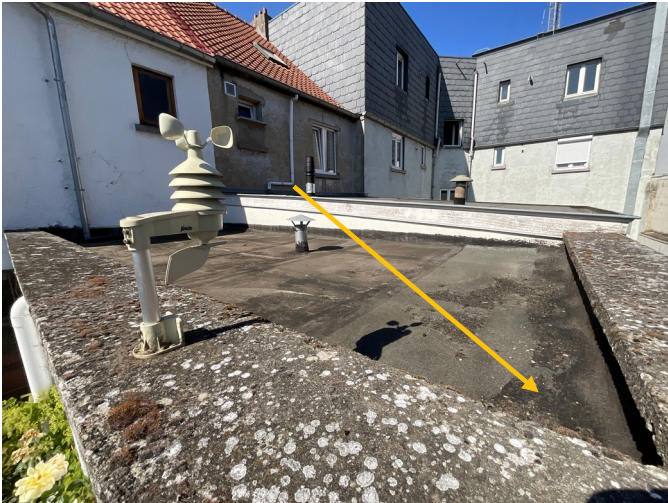
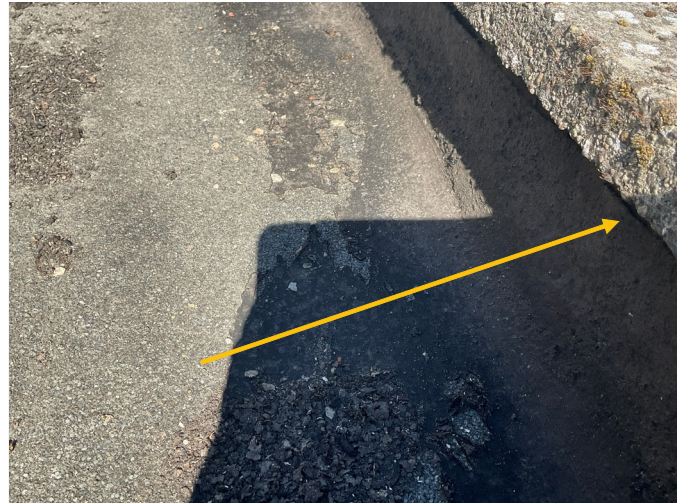
## Fiche 11: Roofing - plat dak

Geen asbest

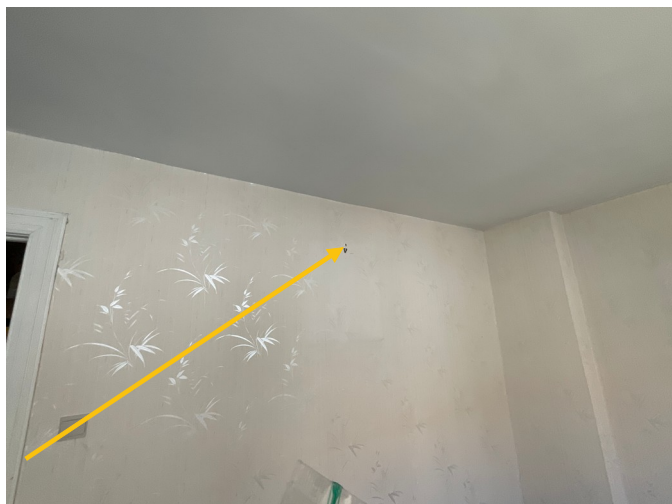
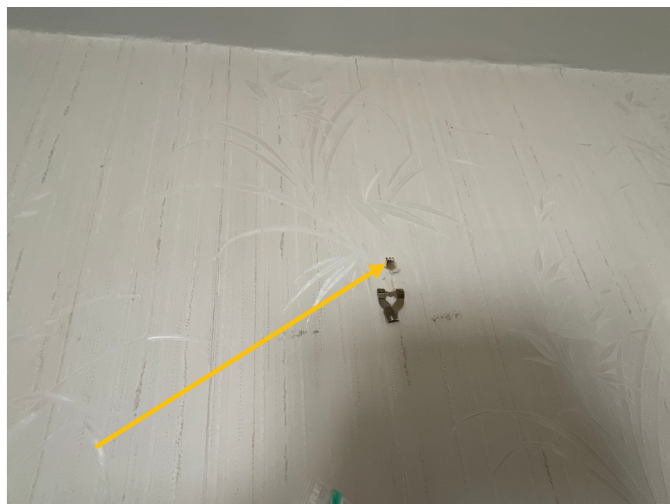
## Fiche 12: Pleisterwerk wand

Geen asbest

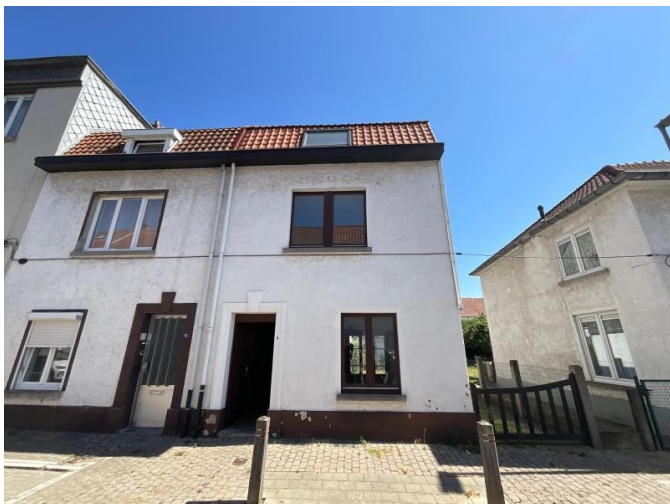
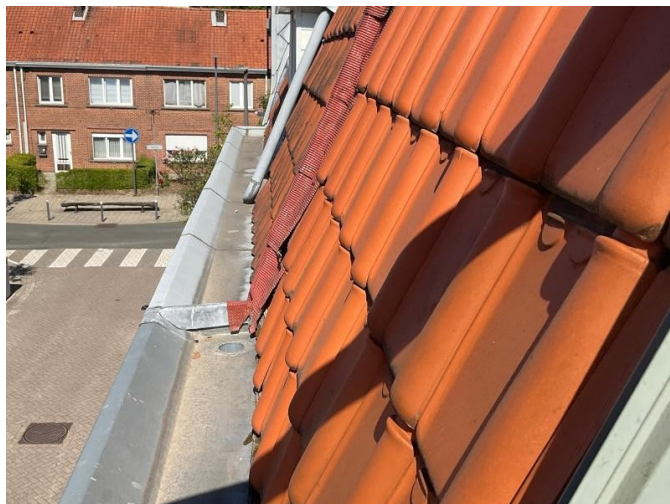
## Fiche 14: Dakbedekking (niet asbestverdacht)

| Beschrijving | Notitie | Terug te vinden op plannen |
|---|---|---|
| Fiche 14: Dakbedekking (niet asbestverdacht) | Tijdens de rondgang doorheen de TCR (= toegankelijke constructie met risicobouwjaar) werd vastgesteld dat de dakbedekking niet asbestverdacht is.<br><br>Dakpannen = gebakken klei. | Plan 1.11: Woning - plan dak |

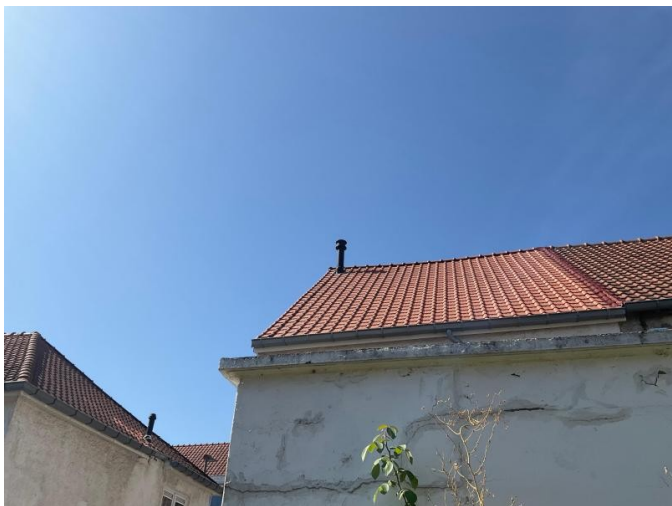
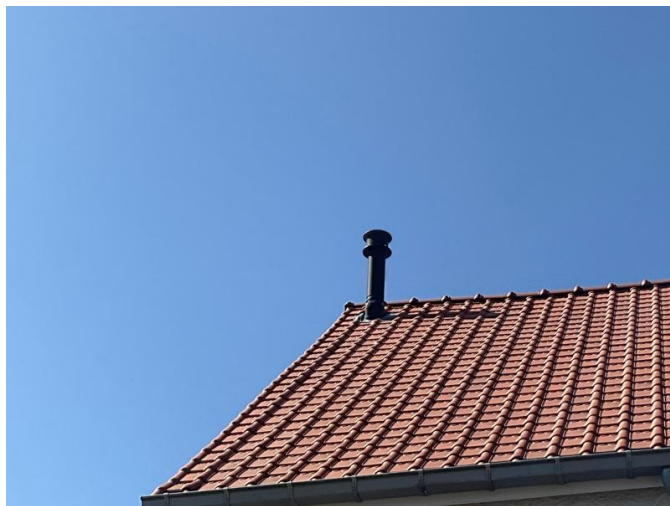
## Fiche 18: Schouw/rookgaskanaal (niet asbestverdacht)

| Beschrijving | Notitie | Terug te vinden op plannen |
|---|---|---|
| Fiche 18: Schouw/rookgaskanaal (niet asbestverdacht) | Tijdens de rondgang doorheen de TCR (= toegankelijke constructie met risicobouwjaar) werd vastgesteld dat de schouw/rookgaskanaal niet asbestverdacht is.<br><br>Schouw = kunststof. | Plan 1.12: Woning - plan dak II |
