# Asbestinventarisatetest

Eichemstraat 103, 9400 Ninove

Attestnummer : 20260810-000092.000

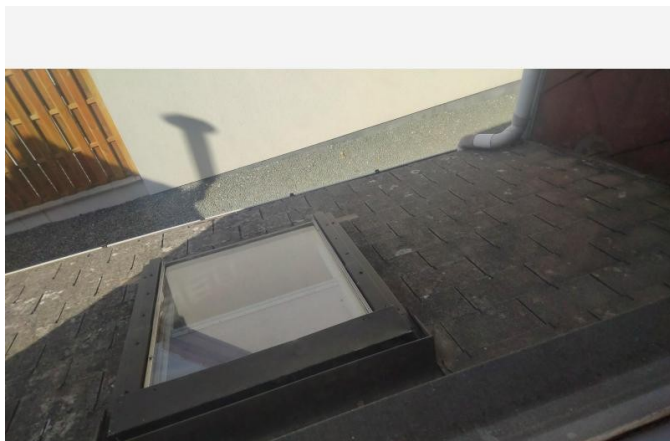
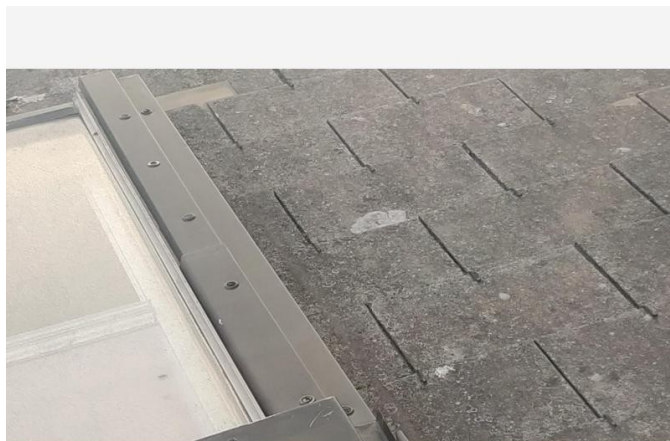
Het asbestmateriaal valt onder de mijlpaal van 2034.

| Eindbeoordeling materiaalarisico | Laag materiaalarisico en/of verlaagde kans op vezelvrijgave |

| Gebondenheid | Categorie 1: hechtgebonden in oorsprong |
| Asbestsoort (vezeltype) | Crocidoliet aanwezig |
| Asbestconcentratie | Laag (< 50%) |
| Afschermingsgraad van het gehele materiaal | Geheel of deels vrij aan de buitenlucht, maar geen contact met binnenlucht |
| Toestand van het materiaal | Licht beschadigd, licht verweerd. Intacte calciumsilicaatplaat of materiaal met categorie 3-gebondenheid |

| Beschrijving | Dak in cementleien |
| Asbestmateriaal | Dak- en gevelbekleding - Lei, shingle |

- Verwijder dit asbestmateriaal zo snel mogelijk. Volg de toestand goed op.
- Hemelwater dat afspoelt van asbestcement daken of gevels kan asbestdeeltjes bevatten. Gebruik het enkel voor gesloten circuits (bv. spoelen toiletten). Reinig na het vervangen van het dak of de gevel de dakgoten en regenwaterput of -ton om asbesthoudend sediment of slib te verwijderen
- Voer bijkomende staalname(s) uit.

- Eenvoudige handelingen: mag via doe-het-zelf of door werknemer(s) met opleidingsattest eenvoudige handelingen  
Deze toepassing mag door een aannemer die over een opleidingsattest eenvoudige handelingen beschikt of door een particulier (doe-het-zelf), verwijderd worden indien er geen verhoogd risico op vrijgave van asbestvezels (max. concentratie 0,01 vezels/cm<sup>3</sup> - CODEX Art. VI.3-54) ontstaat en de toepassing voorafgaand wordt gefixeerd/bevochtigd. De individuele elementen moeten zonder machinale werktuigen (boormachine, slijpschijf, hogedrukreiniger, etc.) en zonder breken of gooien een voor een losgemaakt worden en dubbel en luchtdicht verpakt afgevoerd worden naar een erkend afvalpunt (recyclagepark). Daar moeten ze voorzichtig in de container voor asbestafval worden gelegd. Op het recyclagepark worden uitsluitend hechtgebonden

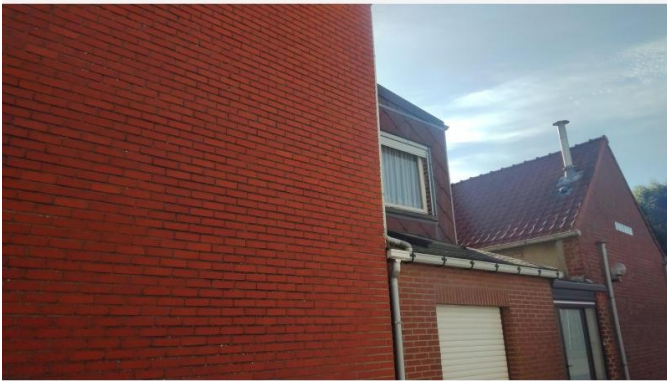
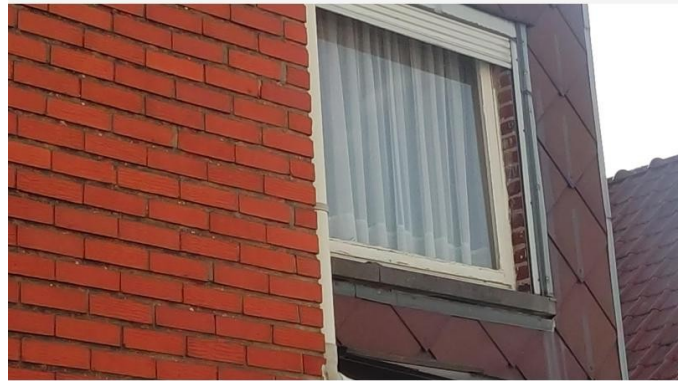
Het asbestmateriaal valt onder de mijlpaal van 2034.

| Eindbeoordeling materiaalarisico | Laag materiaalarisico en/of verlaagde kans op vezelvrijgave |

| Asbestsoort (vezeltype) | Alleen chrysotiel aanwezig |
| Toestand van het materiaal | Licht beschadigd, licht verweerd. Intacte calciumsilicaatplaat of materiaal met categorie 3-gebondenheid |

| # | Type | Referentie | Resultaat |
|---|---|---|---|
| 2.1 | Puntmonster | M07 | Chrysotiel |

| Beschrijving | Gevel met cementleien |

- Verwijder dit asbestmateriaal zo snel mogelijk. Volg de toestand goed op.
- Hemelwater dat afspoelt van asbestcement daken of gevels kan asbestdeeltjes bevatten. Gebruik het enkel voor gesloten circuits (bv. spoelen toiletten). Reinig na het vervangen van het dak of de gevel de dakgoten en regenwaterput of -ton om asbesthoudend sediment of slib te verwijderen
- Voer bijkomende staalname(s) uit.

- Eenvoudige handelingen: mag via doe-het-zelf of door werknemer(s) met opleidingsattest eenvoudige handelingen  
Deze toepassing mag door een aannemer die over een opleidingsattest eenvoudige handelingen beschikt of door een particulier (doe-het-zelf), verwijderd worden indien er geen verhoogd risico op vrijgave van asbestvezels (max. concentratie 0,01 vezels/cm<sup>3</sup> - CODEX Art. VI.3-54) ontstaat en de toepassing voorafgaand wordt gefixeerd/bevochtigd. De individuele elementen moeten zonder machinale werktuigen (boormachine, slijpschijf, hogedrukreiniger, etc.) en zonder breken of gooien een voor een losgemaakt worden en dubbel en luchtdicht verpakt afgevoerd worden naar een erkend afvalpunt (recyclagepark). Daar moeten ze voorzichtig in de container voor asbestafval worden gelegd. Op het recyclagepark worden uitsluitend hechtgebonden

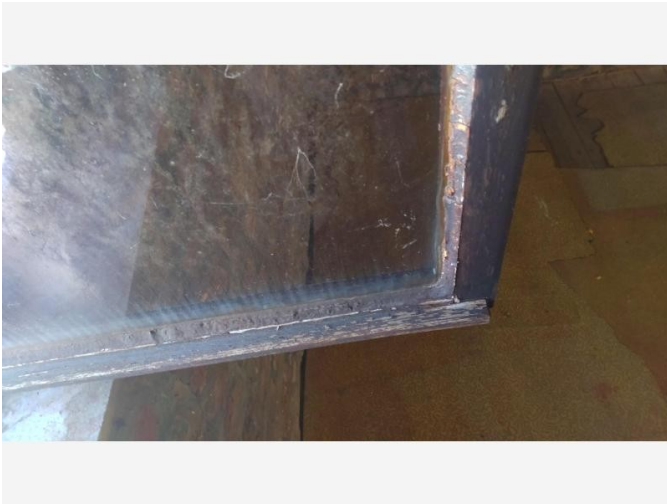
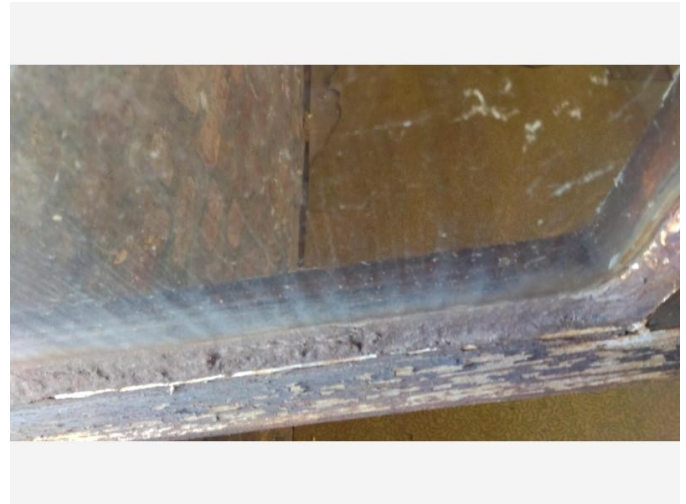
Het asbestmateriaal valt onder de mijlpaal van 2040.

| Eindbeoordeling materiaalrisico | Verhoogd materiaalrisico en/of verhoogde kans op vezelvrijgave |

- Verwijder dit asbestmateriaal zo snel mogelijk. Volg de toestand goed op.
- Voer bijkomende staalname(s) uit.

- Eenvoudige handelingen: mag via doe-het-zelf of door werknemer(s) met opleidingsattest eenvoudige handelingen  
Deze toepassing mag door een aannemer die over een opleidingsattest eenvoudige handelingen beschikt of door een particulier (doe-het-zelf), verwijderd worden indien er geen verhoogd risico op vrijgave van asbestvezels (max. concentratie 0,01 vezels/cm<sup>3</sup> - CODEX Art. VI.3-54) ontstaat en de toepassing voorafgaand wordt gefixeerd/bevochtigd. De individuele elementen moeten zonder machinale werktuigen (boormachine, slijpschijf, hogedrukreiniger, etc.) en zonder breken of gooien een voor een losgemaakt worden en dubbel en luchtdicht verpakt afgevoerd worden naar een erkend afvalpunt (recyclagepark). Daar moeten ze voorzichtig in de container voor asbestafval worden gelegd. Op het recyclagepark worden uitsluitend hechtgebonden asbestmaterialen aanvaard. Niet-hechtgebonden asbestmaterialen kunnen enkel bij een erkend asbestverwijderaar of asbestafvalverwerker worden aangeboden.

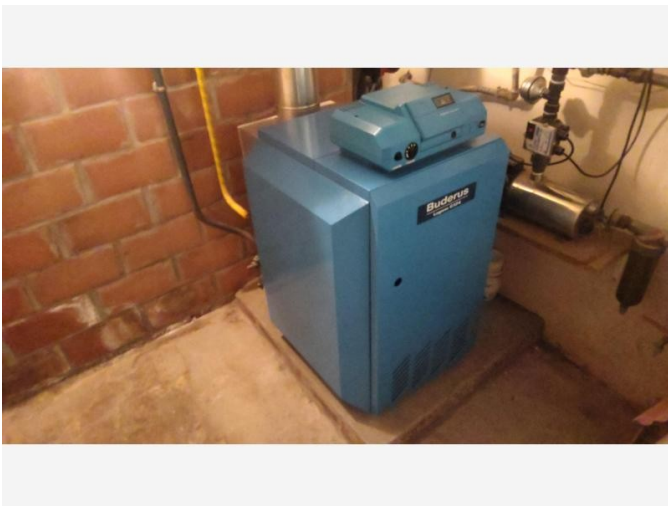
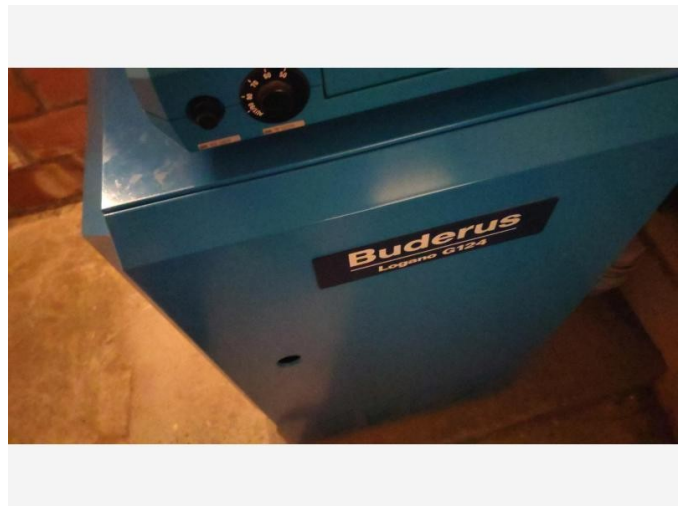
### Fiche 13: CV-brander

| Beschrijving | Notitie | Terug te vinden op plannen |
|---|---|---|
| Fiche 13: CV-brander | De CV-brander bevat mogelijk asbesthoudende pakkingen, dichtingen, isolatiematerialen of andere asbestverdachte elementen. Laat dit onderzoeken door een bevoegd technicus bij onderhoud of vervanging. | Plan 1.1: verdiep 0<br>Plan 1.2: verdiep 1 |
