# Asbestinventarisatetest

Dalweg 22, 2328 Hoogstraten

Attestnummer : 20240120-000108.000

**Niet-asbestveilig**

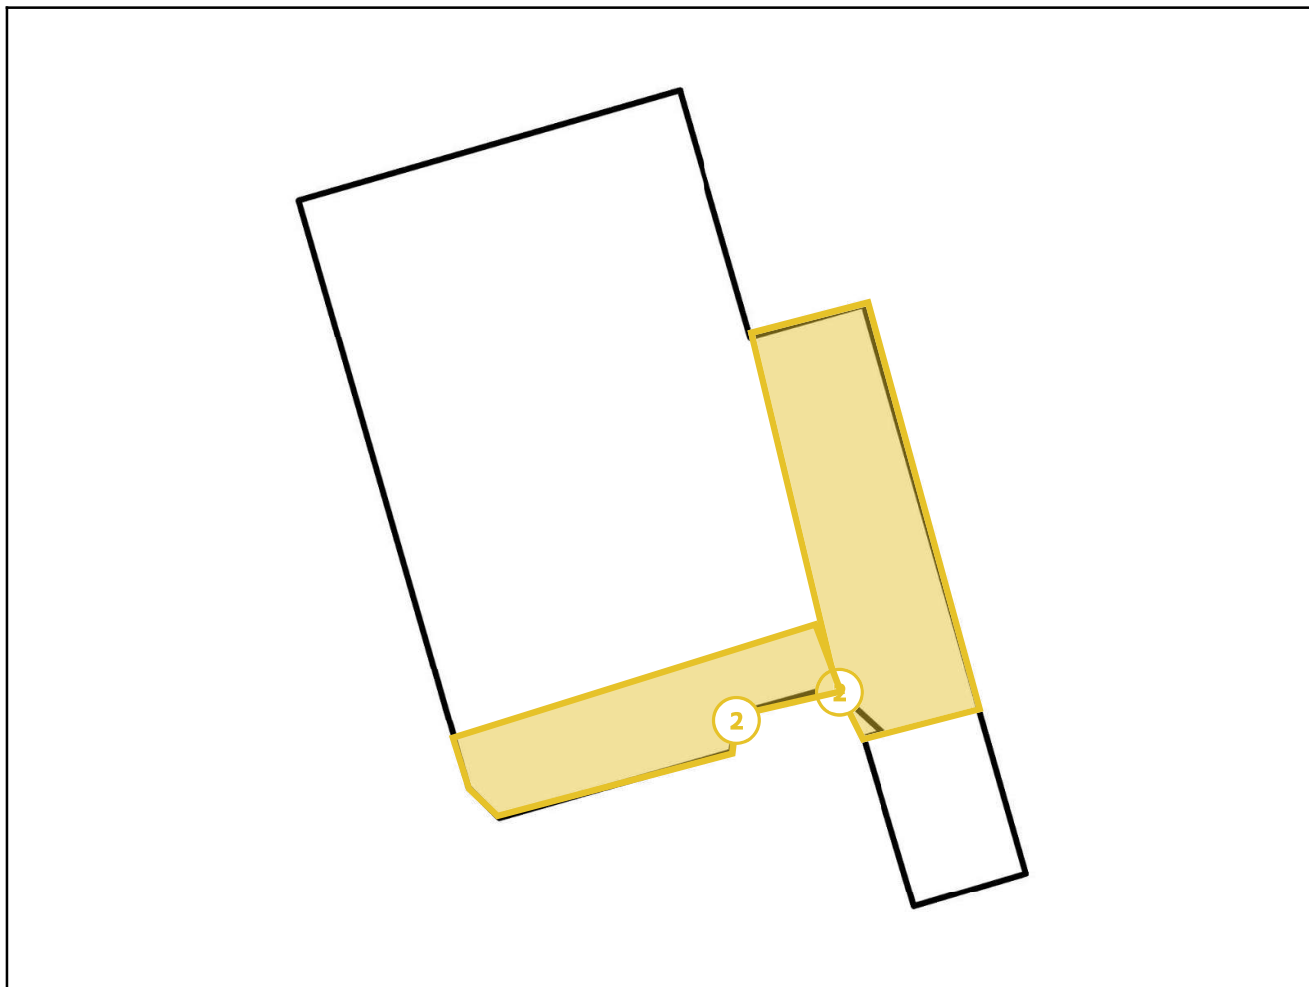
## Plan 1.5: Roofing

| Beschrijving | Type | Actie |
|---|---|---|
| 2. Roofing plat dak | Asbestmateriaal | Zorgvuldig beheren |

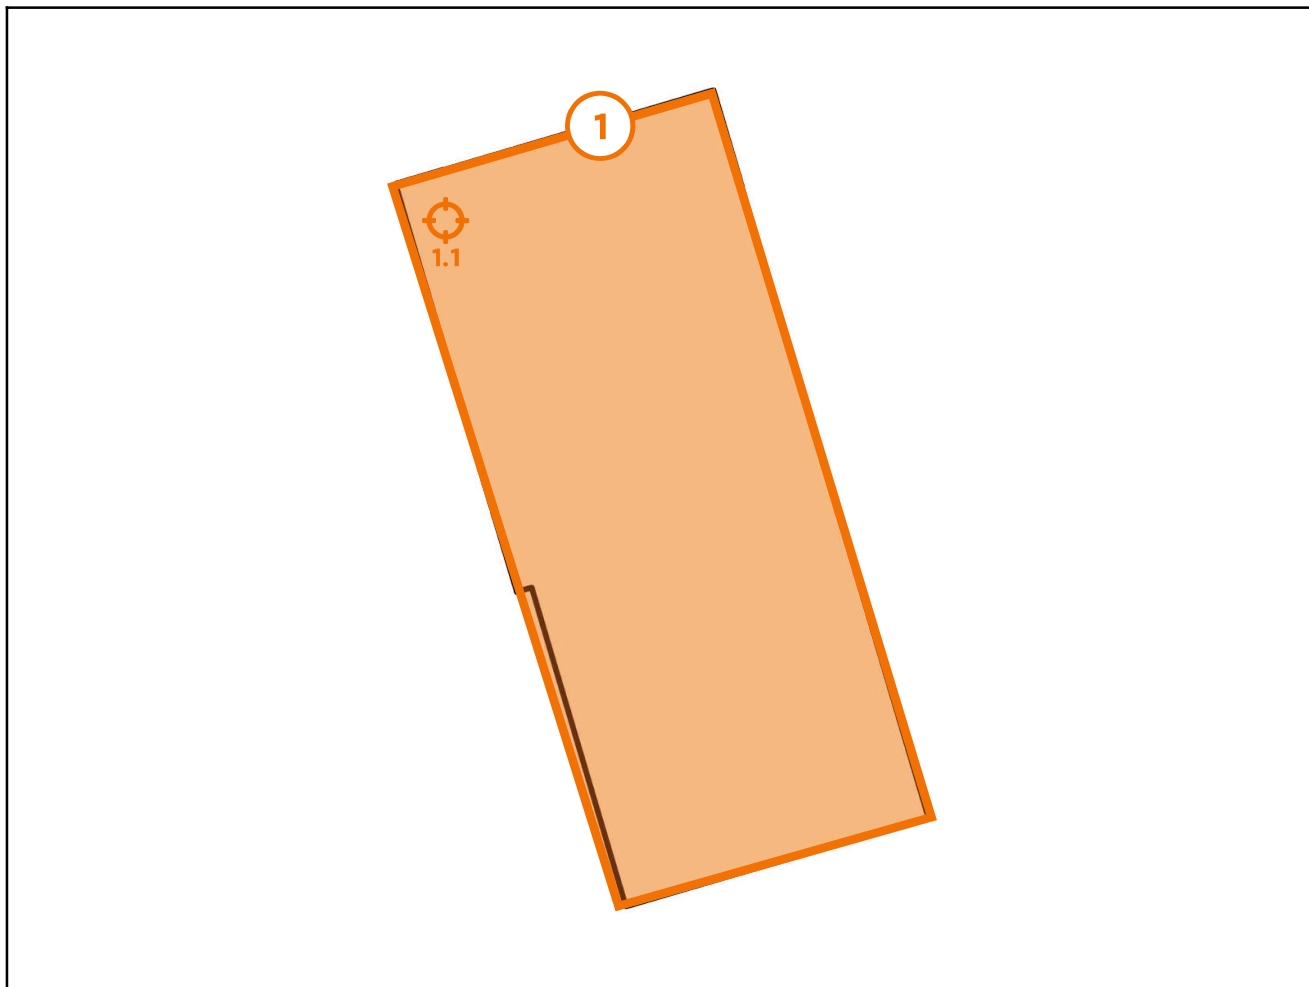
## Plan 2.1: Golfplaat dak

| Beschrijving | Type | Actie |
|---|---|---|
| 1. Golfplaat tuinhuis | Asbestmateriaal | Verwijderen |

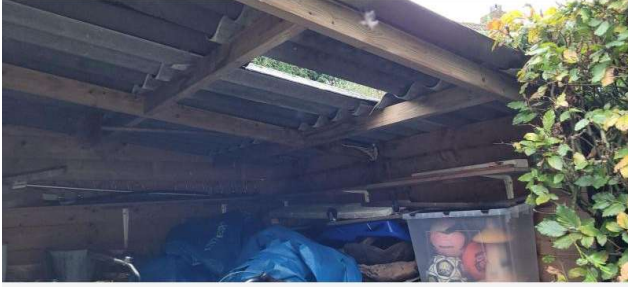
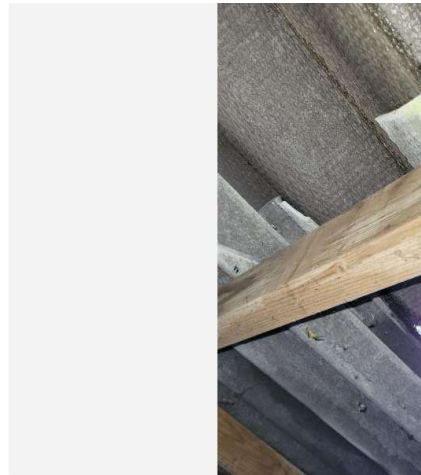
| Eindbeoordeling materiaalisico | Laag materiaalisico en/of verlaagde kans op vezelvrijgave |

| Toestand van het materiaal | Licht beschadigd, licht verweerd. Intact materiaal type Pical – asbestboard of categorie III 'gebondenheid' |

| # | Type | Referentie | Resultaat |
|---|---|---|---|
| 1.1 | Puntmonster | Golfplaat | Chrysotiel |

| Beschrijving | Golfplaat tuinhuis |
| Asbestmateriaal | Dak- en gevelbekleding - Golfplaat |

| Hoeveelheid (oppervlakte - aantal) | <ul style="list-style-type: none"> <li>• 20,00 m<sup>2</sup> - 1 stuk</li> </ul> |

Het asbestmateriaal valt onder de mijlpaal van 2034.

Verwijderen

- Zorg voor een veilig beheer. Vermijd het beschadigen van het asbestmateriaal. Controleer de toestand jaarlijks op wijzigingen.
- Hemelwater dat afspoelt van asbestcement daken of gevels kan asbestdeeltjes bevatten. Gebruik het enkel voor gesloten circuits (bv. spoelen toiletten). Reinig na het vervangen van het dak of de gevel de dakgoten en regenwaterput of -ton om asbesthoudend sediment of slib te verwijderen

- Eenvoudige handelingen: mag via doe-het-zelf of door werknemer(s) met opleidingsattest eenvoudige handelingen  
Voor de verwijderen eerst fixeren.  
Dragen van de juiste PBM's.

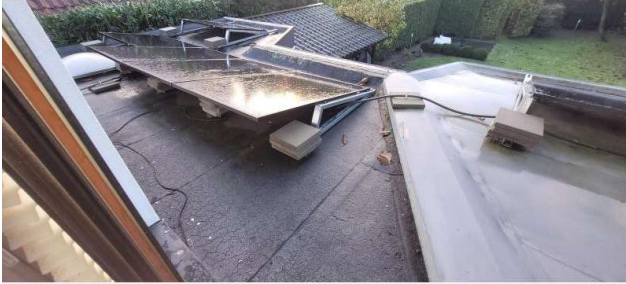
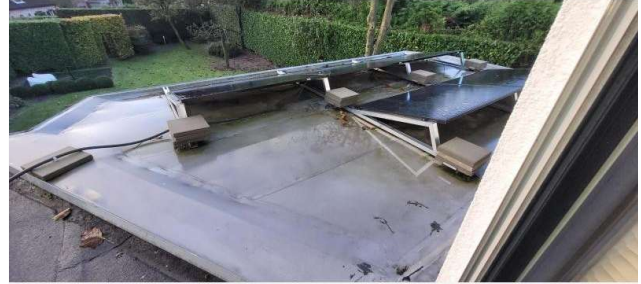
| Eindbeoordeling materiaalisico | Laag materiaalisico en/of verlaagde kans op vezelvrijgave |

| Toestand van het materiaal | Licht beschadigd, licht verweerd. Intact materiaal type Pical – asbestboard of categorie III 'gebondenheid' |

| Beschrijving | Roofing plat dak |
| Asbestmateriaal | Dak- en gevelbekleding - Roofing |
| Hoeveelheid (oppervlakte - aantal) | • 30,00 m <sup>2</sup> - 1 stuk |

Het asbestmateriaal valt onder de mijlpaal van 2040.

Zorgvuldig beheren

- Zorg voor een veilig beheer. Vermijd het beschadigen van het asbestmateriaal. Controleer de toestand jaarlijks op wijzigingen.
- Hemelwater dat afspoelt van asbestcement daken of gevels kan asbestdeeltjes bevatten. Gebruik het enkel voor gesloten circuits (bv. spoelen toiletten). Reinig na het vervangen van het dak of de gevel de dakgoten en regenwaterput of -ton om asbesthoudend sediment of slib te verwijderen

- Eenvoudige handelingen: mag via doe-het-zelf of door werknemer(s) met opleidingsattest eenvoudige handelingen  
Voor te verwijderen eerst fixeren.  
Dragen van de juiste PBH's.

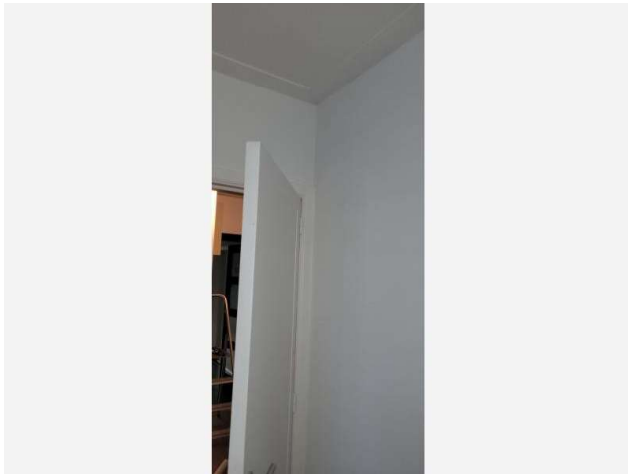
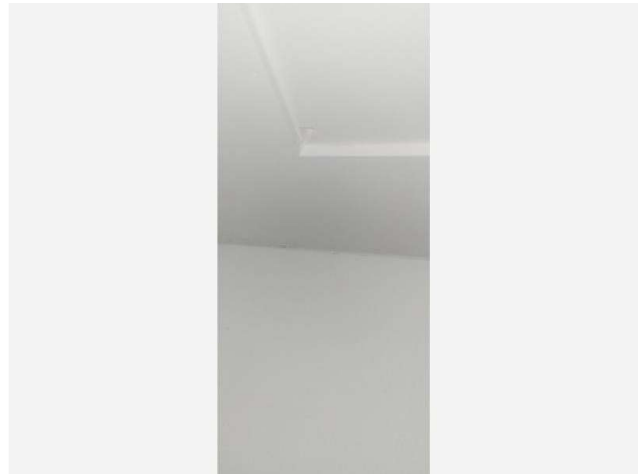
## Fiche 3: Bezetting plafond

Geen asbest

| # | Type | Referentie | Resultaat |
|---|---|---|---|
| 3.1 | Mengmonster | Bezetting plafond | Geen asbest |

| <b>Opmerking</b> | <p>Enkel het gelijkvloers is voorzien van bezetting.</p> <p>De verdieping is voorzien van gyproc.</p> |

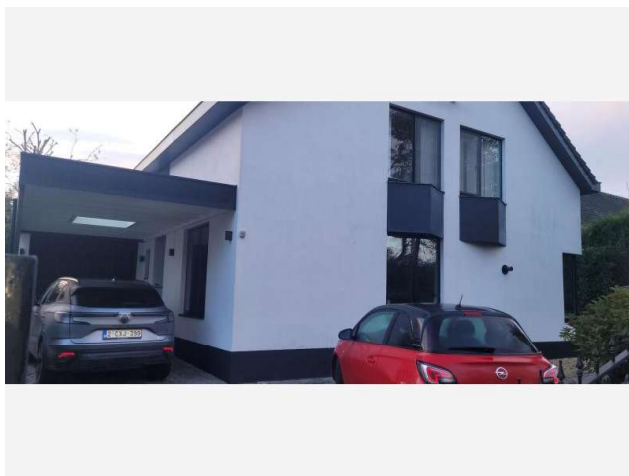
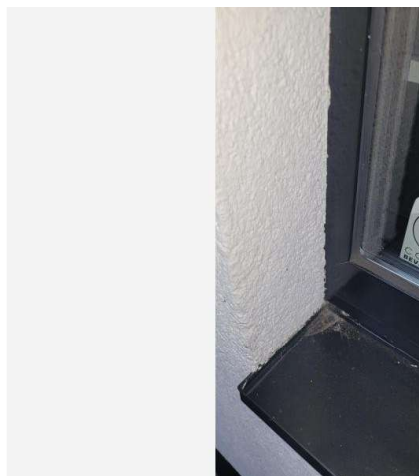
## Fiche 4: Crepi

Geen asbest

| # | Type | Referentie | Resultaat |
|---|---|---|---|
| 4.1 | Mengmonster | Crepi | Geen asbest |

| <b>Opmerking</b> | De woning is volledig uitgevoerd in crepi. |

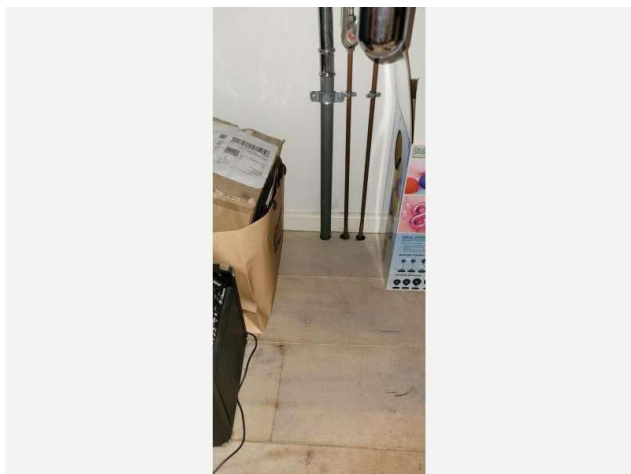
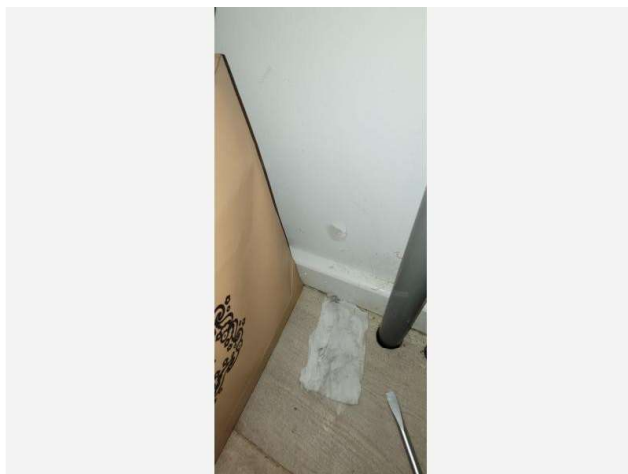
## Fiche 5: Bezetting muren

Geen asbest

| # | Type | Referentie | Resultaat |
|---|---|---|---|
| 5.1 | Mengmonster | Bezetting muren | Geen asbest |

| <b>Opmerking</b> | Alle muren zijn voorzien van bezetting, behalve de badkamer en de wc.<br>De verwarmingsketel staat op zolder, ook hier geen bezetting. |
