# Asbestinventarisatetest

Duisburgsesteenweg 204, 3090 Overijse

Attestnummer : 20260811-000212.000

Uitgegeven op : 11.08.2026

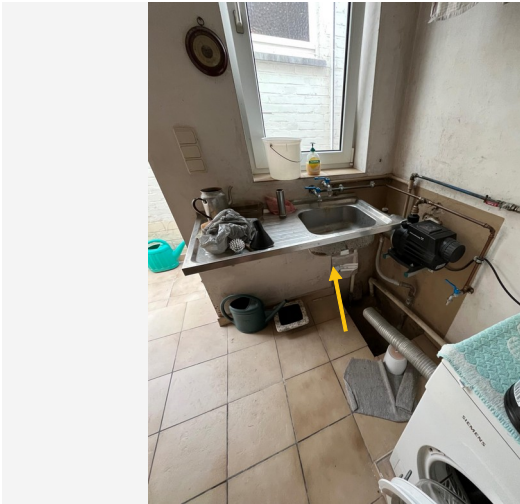
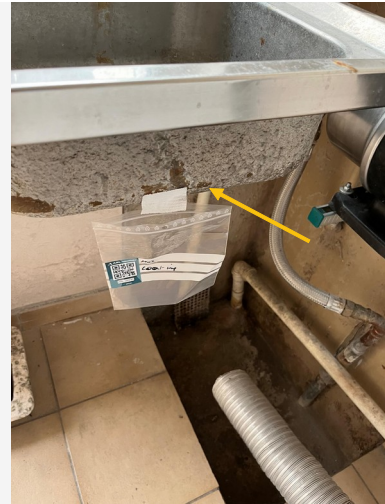
Het asbestmateriaal valt onder de mijlpaal van 2040.

Verwijderen

| Eindbeoordeling materiaalrisico | Verhoogd materiaalrisico en/of verhoogde kans op vezelvrijgave |

| Gebondenheid | Categorie 1: hechtgebonden in oorsprong |
| Asbestsoort (vezeltype) | Alleen chrysotiel aanwezig |
| Asbestconcentratie | Laag (< 50%) |
| Toestand van het materiaal | Matig beschadigd, matig verweerd |

| # | Type | Referentie | Resultaat |
|---|---|---|---|
| 1.1 | Puntmonster | M07 | Chrysotiel |

| Beschrijving | Coating |

- Zorg voor een veilig beheer. Vermijd het beschadigen van het asbestmateriaal. Controleer de toestand jaarlijks op wijzigingen.

- Eenvoudige handelingen: mag via doe-het-zelf of door werknemer(s) met opleidingsattest eenvoudige handelingen  
Bij het uitvoeren van eenvoudige handelingen, zoals toegestaan via doe-het-zelfmethoden of door werknemers met een opleidingsattest, is het gebruik van de juiste persoonlijke beschermingsmiddelen (PBM's) verplicht om blootstelling aan asbestvezels te voorkomen. Wij adviseren echter om asbest te laten verwijderen door een werknemer met opleidingscertificaat. Maar het is ook toegestaan via de doe-het-zelfmethode, mits de juiste voorzorgsmaatregelen en PBM's in acht worden genomen. De te gebruiken PBM's zijn:
  - FFP3-mondmasker of halfgelaatsmasker met P3 filter
  - wegwerpoverall (Tyvek CATIII, type 5 en 6)
  - afwasbaar schoeisel

- De toepassingen dienen in zijn geheel, zonder te breken en zonder stofvorming, verdere vergruizing verwijderd te worden. Gebruik hiervoor een vernevelaar of fixeermiddel om het asbestmateriaal eerst te fixeren.

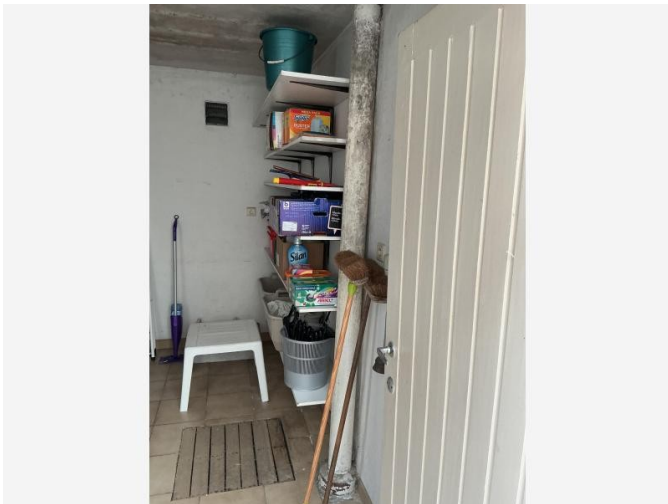
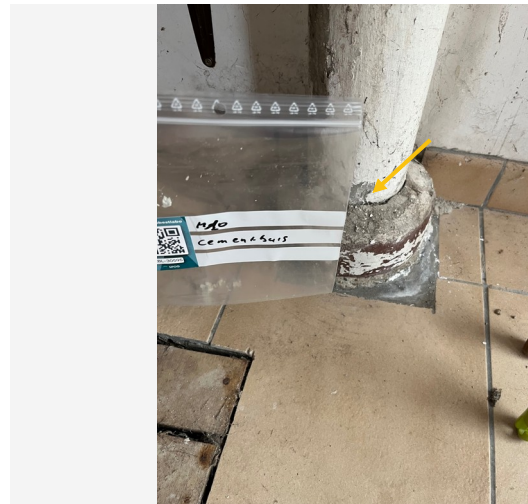
Het asbestmateriaal valt onder de mijlpaal van 2040.

Verwijderen

- Zorg voor een veilig beheer. Vermijd het beschadigen van het asbestmateriaal. Controleer de toestand jaarlijks op wijzigingen.

- Eenvoudige handelingen: mag via doe-het-zelf of door werknemer(s) met opleidingsattest eenvoudige handelingen  
Bij het uitvoeren van eenvoudige handelingen, zoals toegestaan via doe-het-zelfmethoden of door werknemers met een opleidingsattest, is het gebruik van de juiste persoonlijke beschermingsmiddelen (PBM's) verplicht om blootstelling aan asbestvezels te voorkomen. Wij adviseren echter om asbest te laten verwijderen door een werknemer met opleidingscertificaat. Maar het is ook toegestaan via de doe-het-zelfmethode, mits de juiste voorzorgsmaatregelen en PBM's in acht worden genomen. De te gebruiken PBM's zijn:
  - FFP3-mondmasker of halfgelaatsmasker met P3 filter
  - wegwerpoverall (Tyvek CATIII, type 5 en 6)
  - afwasbaar schoeisel

- De toepassingen dienen in zijn geheel, zonder te breken en zonder stofvorming, verdere vergruizing verwijderd te worden. Gebruik hiervoor een vernevelaar of fixeermiddel om het asbestmateriaal eerst te fixeren.

- **Hermetische zone (erkend asbestverwijderaar)**

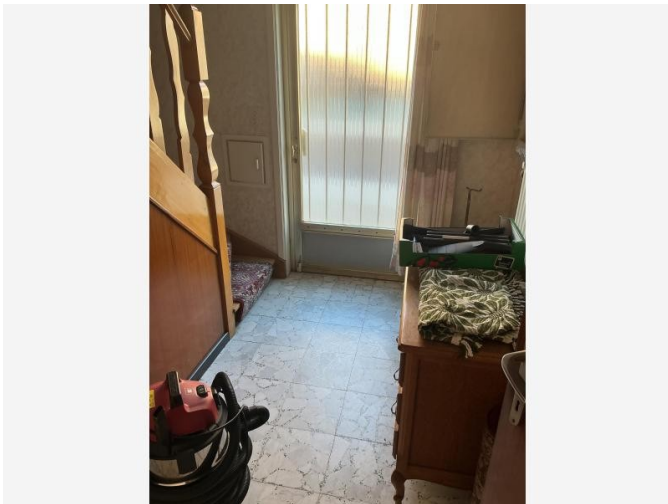
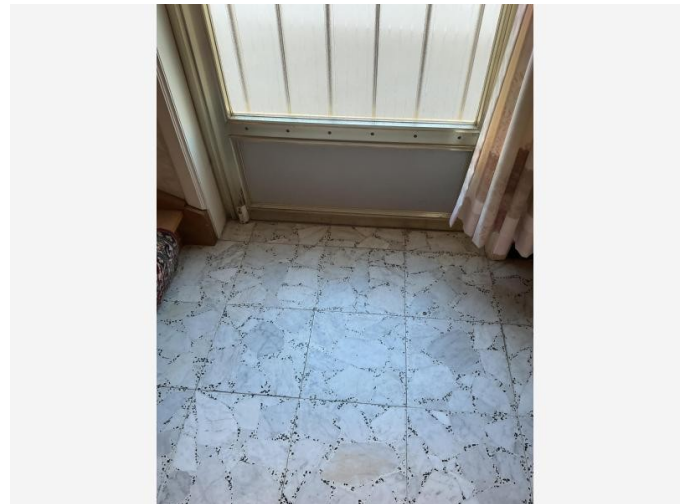
| Identificatiemethode | <p>De asbestdeskundige beoordeelt het materiaal als asbestverdacht en dus asbesthoudend, en dit zonder monstername.</p> <p>Motivatie: De monstername brengt andere schade aan dan schade die inherent is aan de monstername.</p> |

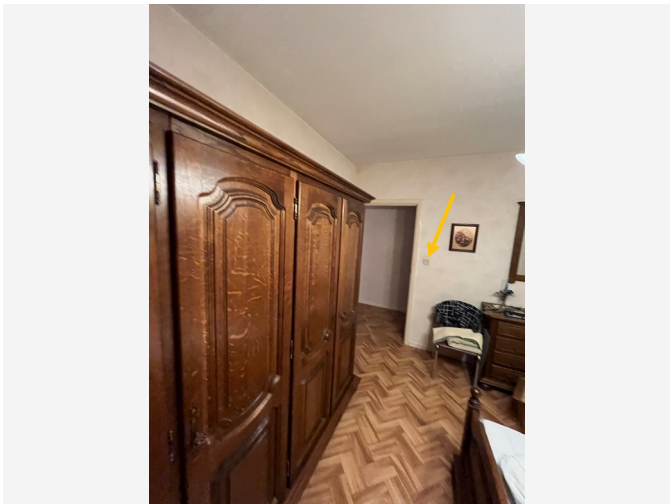
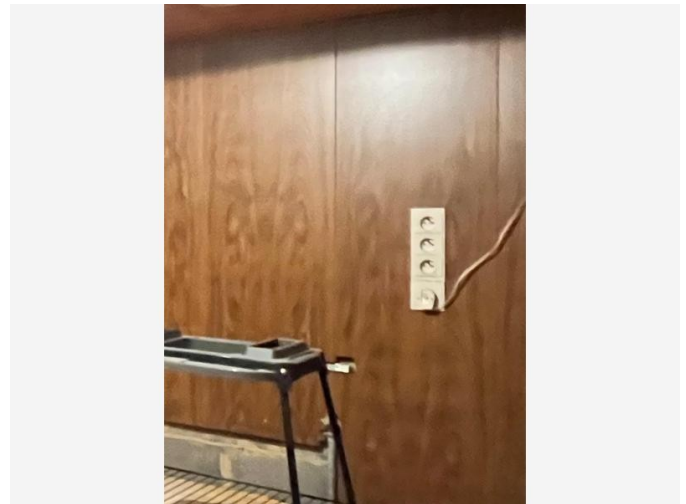
| Identificatiemethode | De asbestdeskundige beoordeelt het materiaal als asbestverdacht en dus asbesthoudend, en dit zonder monstername.<br><br>Motivatie: De monstername brengt andere schade aan dan schade die inherent is aan de monstername. |

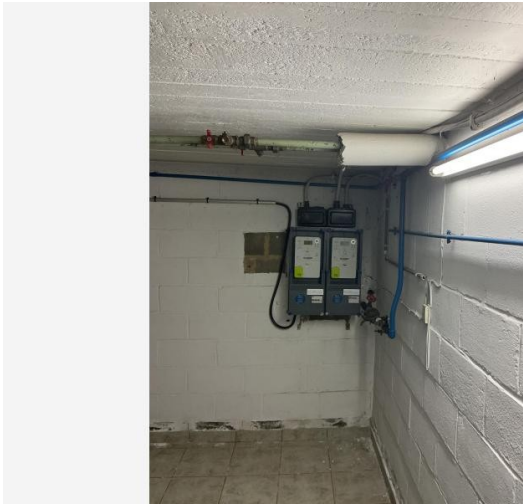
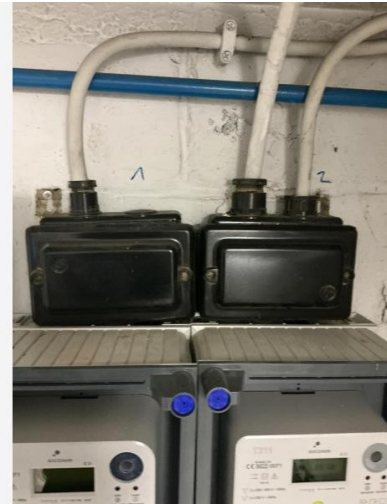
| Opmerking | De meterkast hoort toe aan de nutsmaatschappij en dient door hen vervangen/verwijderd te worden. |

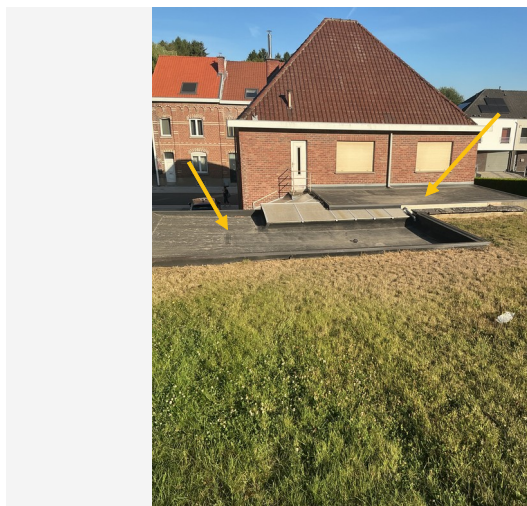
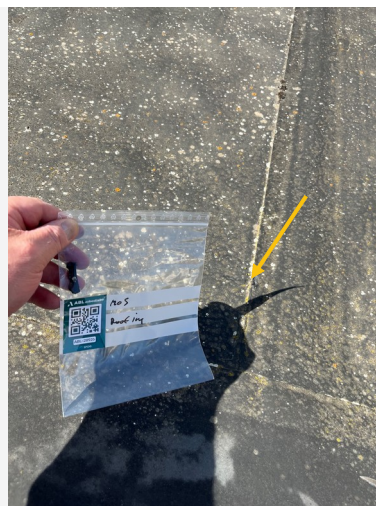
## Fiche 14: Dakbedekking - Roofing

Geen asbest

| Opmerking | <p>Er werd enkel een puntstaal genomen van de bovenste laag. Mogelijks zijn er onderliggende asbestverdachte lagen aanwezig die niet waarneembaar waren tijdens de inspectie. Wanneer bij renovatie- of sloopwerken blijkt dat er nog onderliggende lagen aanwezig zijn dient er hiervan een staal te worden genomen welke door een erkend laboratorium moet worden geanalyseerd.</p> <p>De hoeveelheid betreft een schatting.</p> |

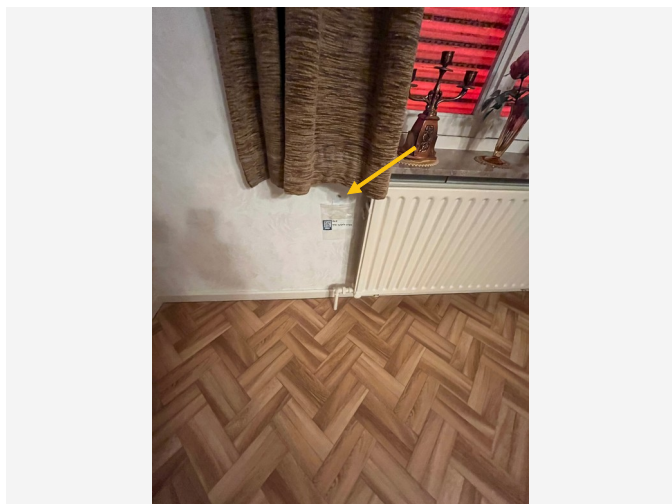
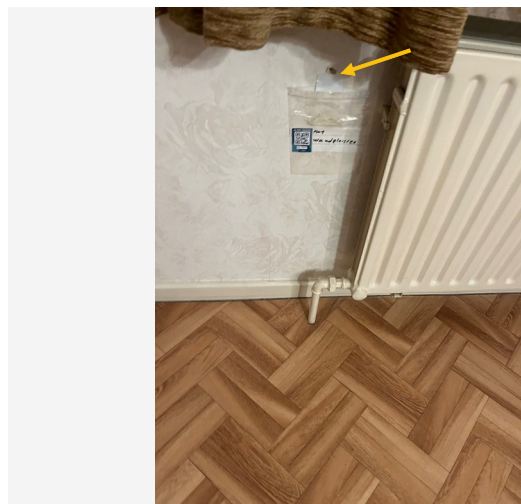
## Fiche 18: Pleisterwerk wanden

Geen asbest

| Opmerking | <p>De hoeveelheid betreft een schatting.</p> <p>Het materiaal werd bemonsterd op de volgende locaties: SLK 1 / traphal / living</p> <p>Het materiaal op volgende verplichte locatie werd niet bemonsterd</p> <p>natte ruimtes B stookplaats geen pleisterwerk aanwezig</p> |

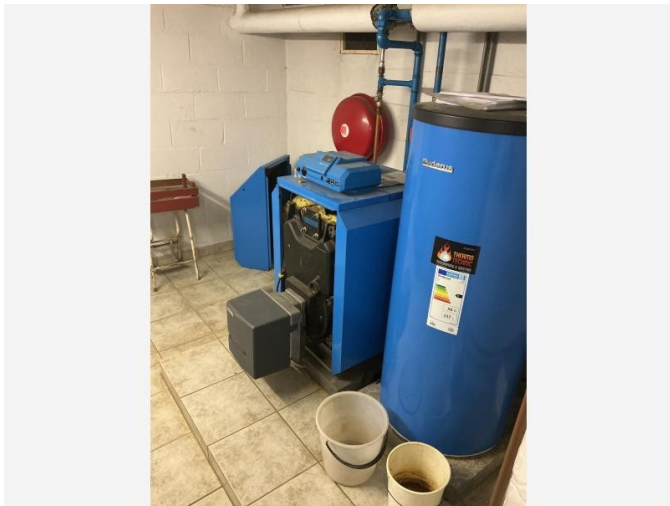
### Fiche 24: Brander/CV-ketel - Isolatie/pakkingen

| Beschrijving | Notitie | Terug te vinden op plannen |
|---|---|---|
| Fiche 24: Brander/CV-ketel - Isolatie/pakkingen | Mogelijk bevat de brander/CV-ketel asbestverdachte isolatie en/of pakkingen. Inspectie zonder demontage was niet mogelijk op moment van de inspectie. | Plan 1.1: Kelder |
