# Asbestinventarisatetest

Wilgenlaan 10, 2390 Malle

Attestnummer : 20251028-000581.000

**Niet-asbestveilig**

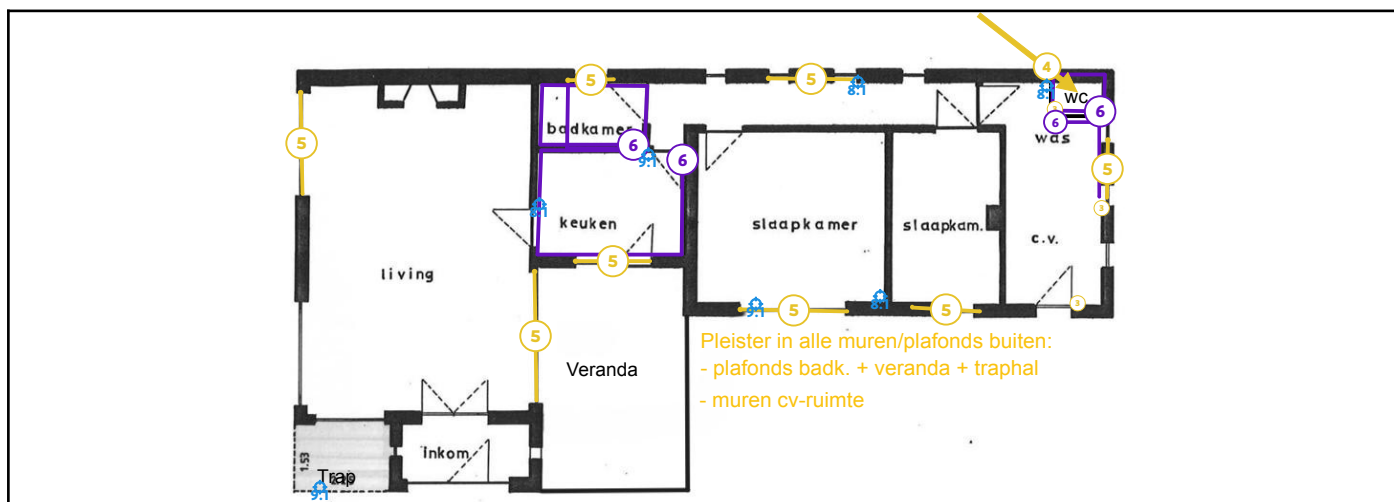
## Plan 1.1: Hoofdgebouw gelijkvloers

| Beschrijving | Type | Actie |
|---|---|---|
| 3. Bakeliet elektriciteitskast/schakelaars | Asbestmateriaal | Zorgvuldig beheren |
| 4. WC - bakeliet WC-bril | Asbestmateriaal | Zorgvuldig beheren |
| 5. Vensterbanken - massal | Asbestmateriaal | Zorgvuldig beheren |

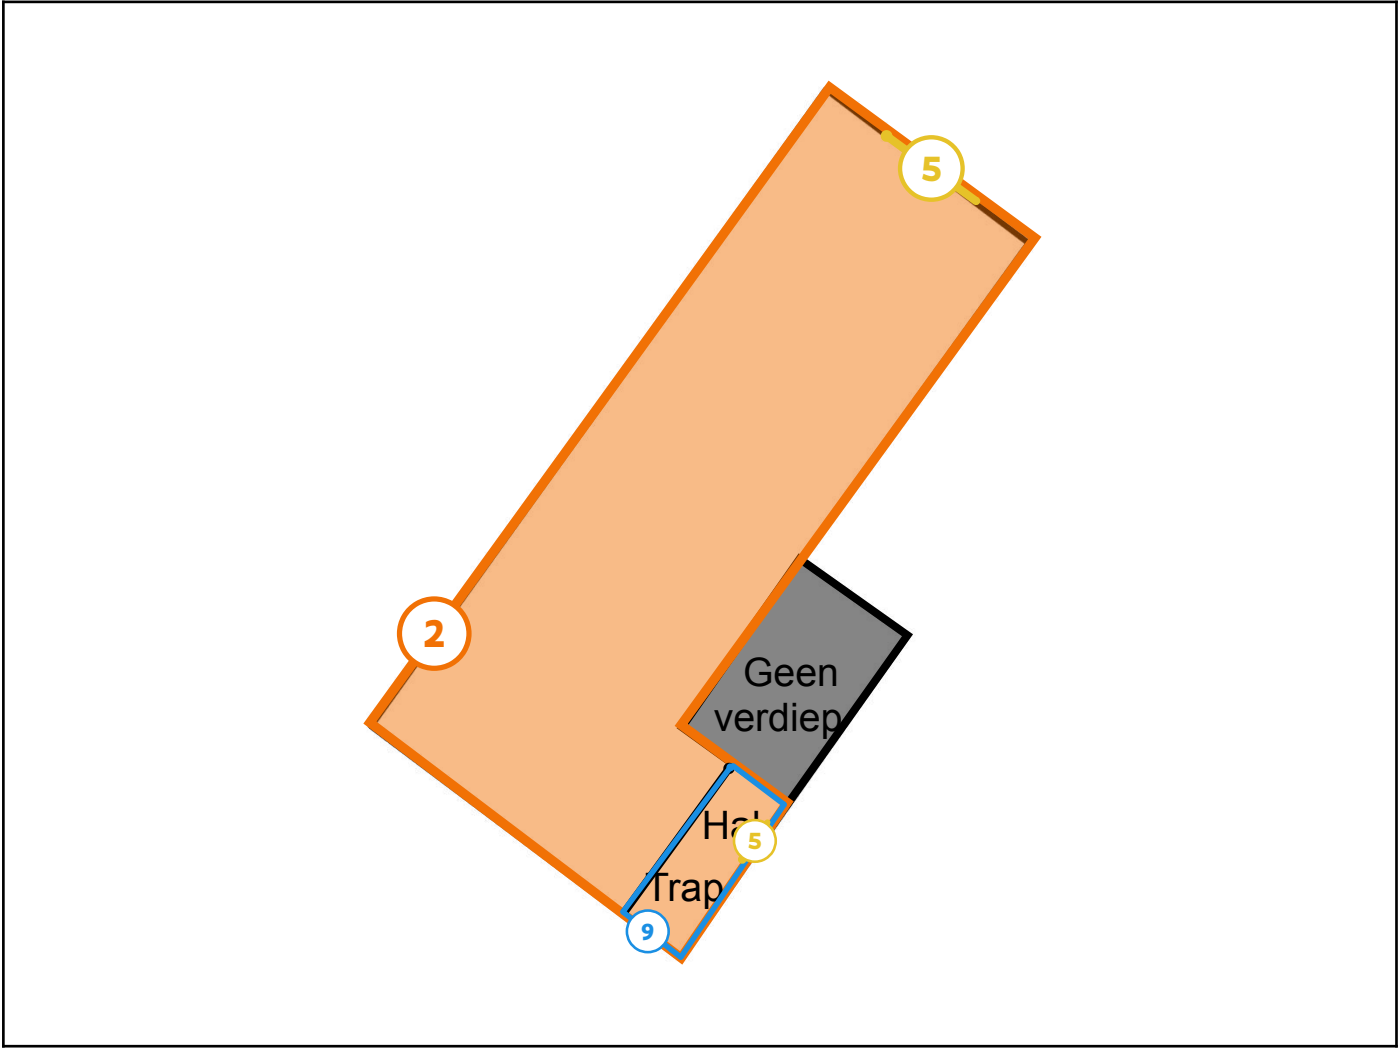
# Plan 1.2: Hoofdgebouw zolder

| Beschrijving | Type | Actie |
|---|---|---|
| 2. Onderdakplaten - menuserite platen | Asbestmateriaal | Verwijderen |
| 5. Vensterbanken - massal | Asbestmateriaal | Zorgvuldig beheren |

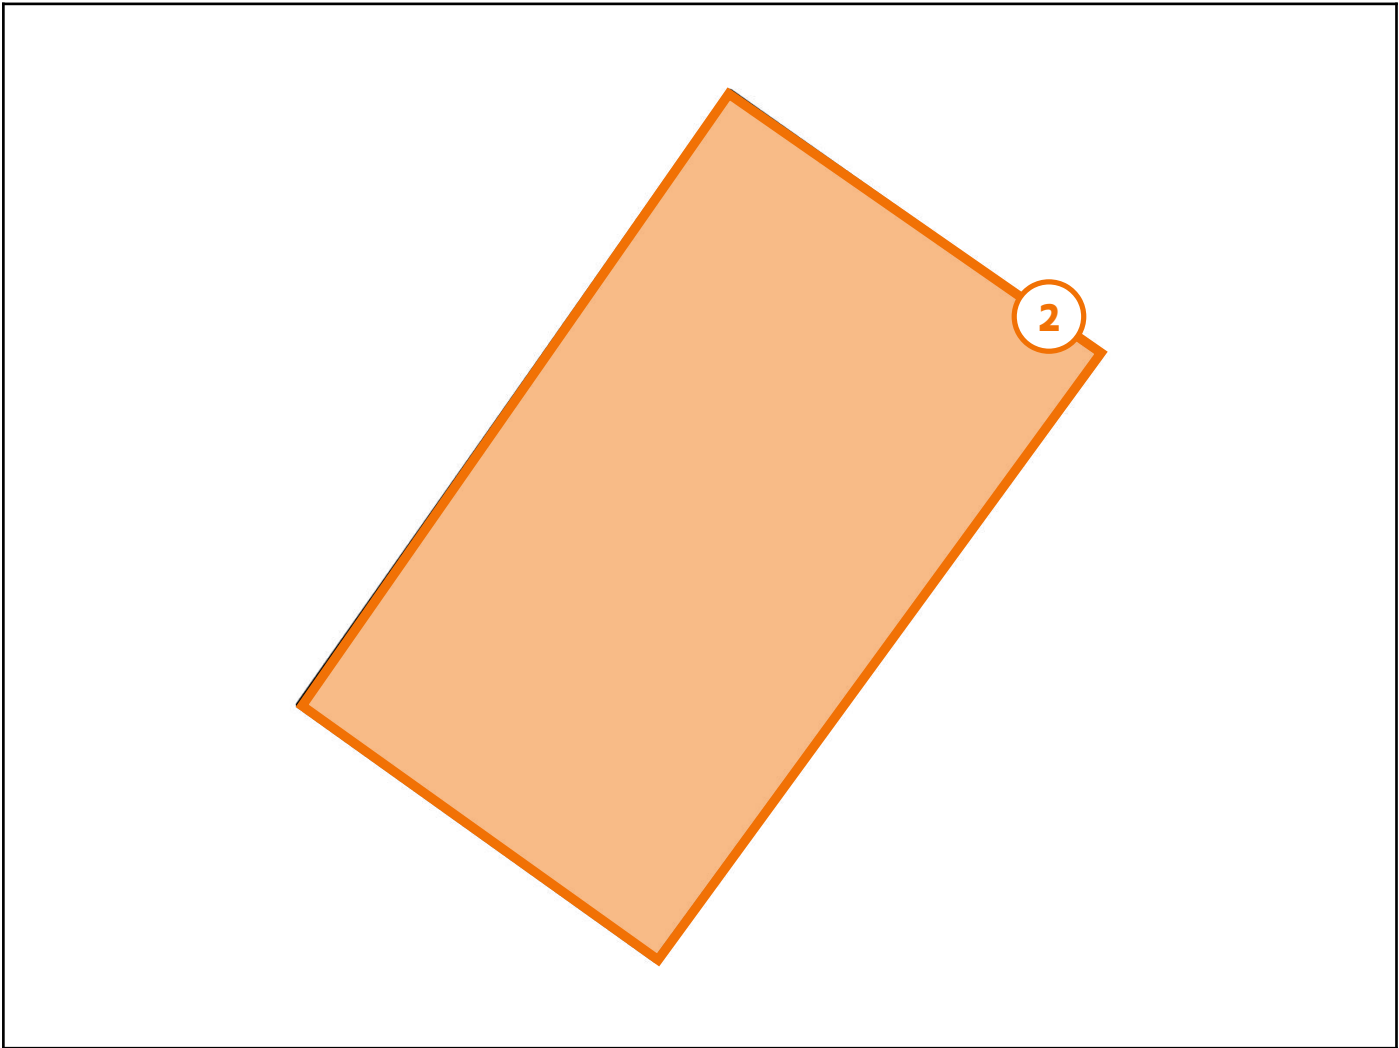
## Plan 2.2: Bijgebouw zolder

| Beschrijving | Type | Actie |
|---|---|---|
| 2. Onderdakplaten - menuserite platen | Asbestmateriaal | <a href="#">Verwijderen</a> |

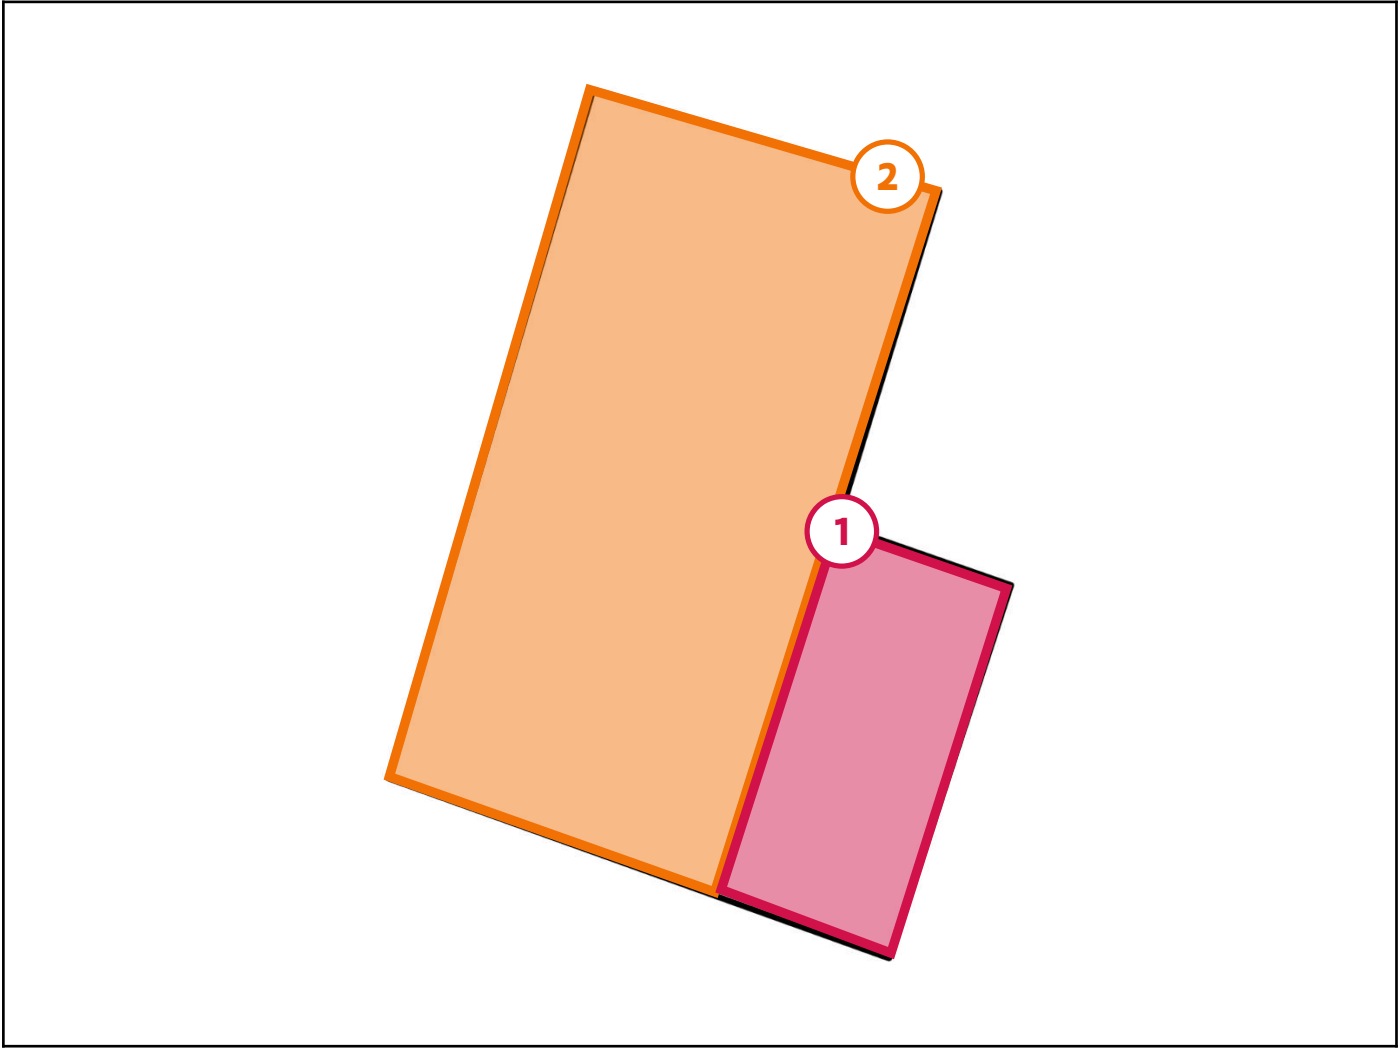
### Plan 3.1: Tuinhuis plan

| Beschrijving | Type | Actie |
|---|---|---|
| 1. Dak tuinhuis - golfplaten | Asbestmateriaal | Dringend verwijderen |
| 2. Onderdakplaten - menuserite platen | Asbestmateriaal | Verwijderen |

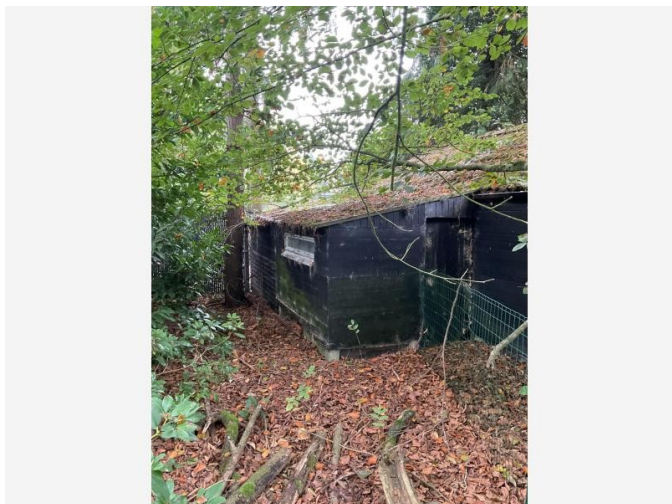
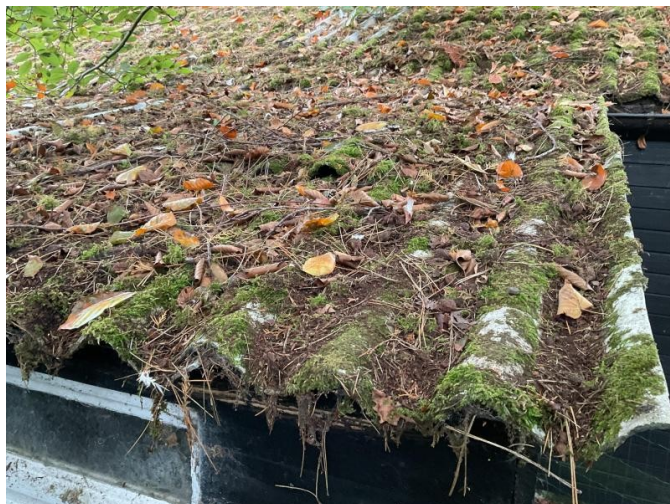
| Fiche 1: Dak tuinhuis - golfplaten..... | 16 |

**Dringend verwijderen**

| Eindbeoordeling materiaalrisico | Hoog materiaalrisico en/of hoge kans op vezelvrijgave |

| Asbestsoort (vezeltype) | Crocidoliet aanwezig |
| Toestand van het materiaal | Zwaar beschadigd, zwaar verweerd |

| Beschrijving | Dak tuinhuis - golfplaten |

- Zorg voor een veilig beheer. Vermijd het beschadigen van het asbestmateriaal. Controleer de toestand jaarlijks op wijzigingen.
- Verwijder dit asbestmateriaal zo snel mogelijk. Volg de toestand goed op.
- Voer bijkomende staalname(s) uit.

1. golfplaten mogen niet breken of beschadigd worden (nooit gooien of breken)
2. besproei de golfplaten met speciaal fixeermiddel op de bevestigingspunten
3. bevestigingsnagel golfplaat losmaken d.m.v. klauwhamer met blokje hout eronder om beschadiging te vermijden, bij schroef voorzichtig uitdraaien zonder beschadiging
4. golfplaten één voor één losmaken
5. golfplaten één voor één voorzichtig stapelen in een asbestafvalzak (niet breken)
6. met het asbestafval kunt u terecht op het recyclagepark of bij een geregistreerde asbestinzamelaar. Zorg ervoor dat het asbestafval dubbel en luchtdicht verpakt is.

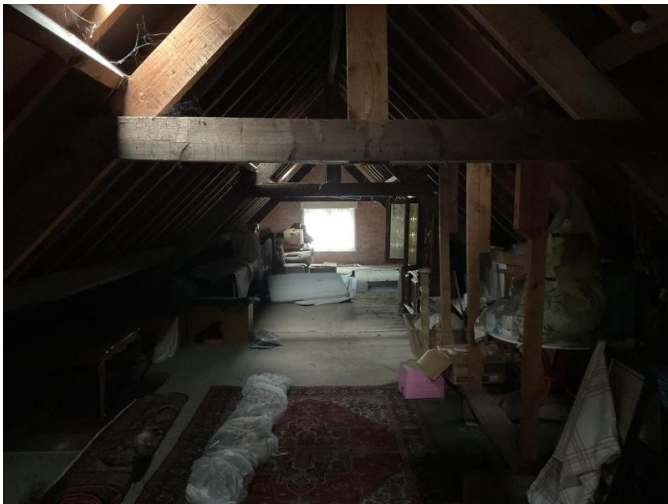
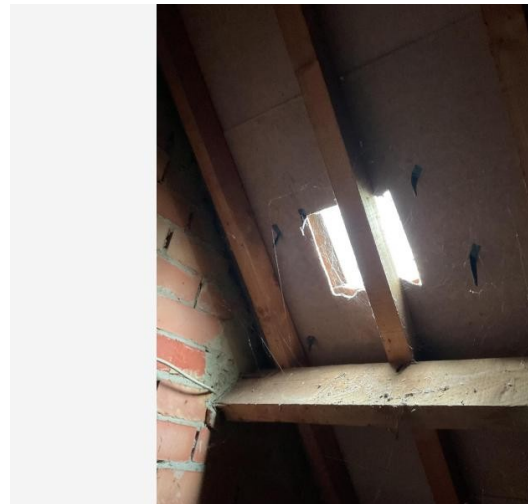
| Fiche 2: Onderdakplaten - menuserite platen..... | 19 |

Verwijderen

| Eindbeoordeling materiaalrisico | Verhoogd materiaalrisico en/of verhoogde kans op vezelvrijgave |

| Asbestsoort (vezeltype) | Crocidoliet aanwezig |
| Toestand van het materiaal | Licht beschadigd, licht verweerd. Intact calciumsilicaatmateriaal of categorie III 'gebondenheid' |

| Beschrijving | Onderdakplaten - menuserite platen |

- Verwijder dit asbestmateriaal zo snel mogelijk. Volg de toestand goed op.
- Voer bijkomende staalname(s) uit.

1. Nat maken (water) of fixeren (fixeermiddel) van het materiaal
  2. beschikken over PE-folie en zakken om loskomende deeltjes en afval op te vangen en te verpakken

3. de materialen niet gooien, de materialen niet breken en de materialen in één stuk verwijderen
4. de materialen opslaan in gesloten verpakkingen
5. bij de werkzaamheden mogen geen minderjarigen of derden aanwezig zijn
6. gebruik maken van stofmasker type FFP3-mondmasker of gelijkwaardig
7. gebruik wegwerpoverall (Cat. III type 5/6) en -handschoenen en afspoelbaar schoeisel
8. gebruik natte doeken om eventuele resten en stof weg te nemen
9. met het asbestafval kunt u terecht op het recyclagepark of bij een geregistreerde asbestinzamelaar. Zorg ervoor dat het asbestafval dubbel en luchtdicht verpakt is.

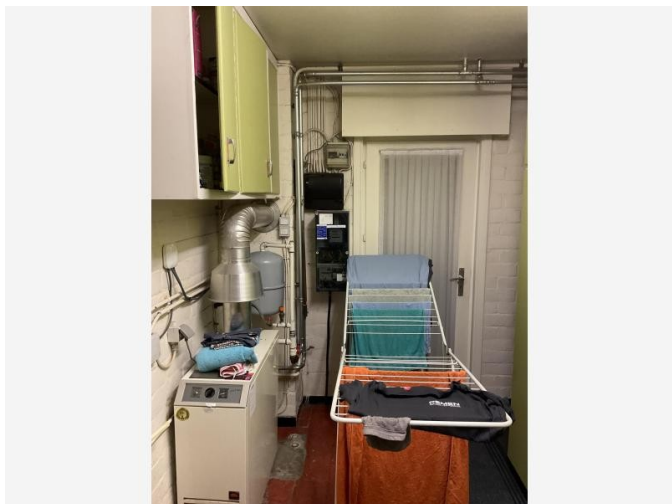
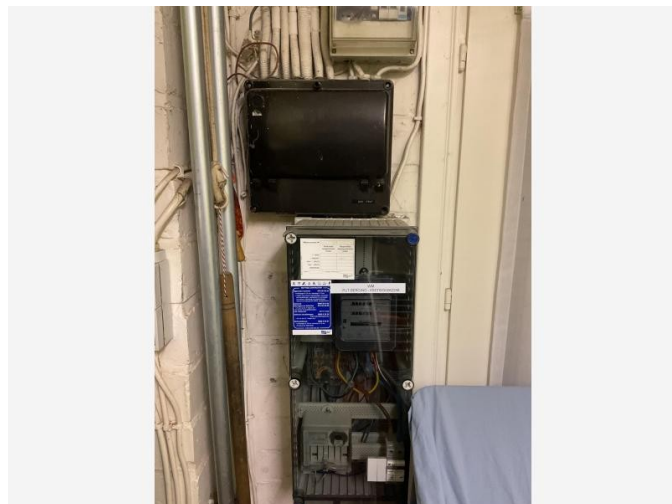
| Fiche 3: Bakeliet elektriciteitskast/schakelaars..... | 22 |

Zorgvuldig beheren

| Eindbeoordeling materiaalarisico | Laag materiaalarisico en/of verlaagde kans op vezelvrijgave |

| Asbestsoort (vezeltype) | Crocidoliet aanwezig |
| Toestand van het materiaal | Onbeschadigd, niet verweerd |

| Beschrijving | Bakeliet elektriciteitskast/schakelaars |

- Zorg voor een veilig beheer. Vermijd het beschadigen van het asbestmateriaal. Controleer de toestand jaarlijks op wijzigingen.
- Voer bijkomende staalname(s) uit.

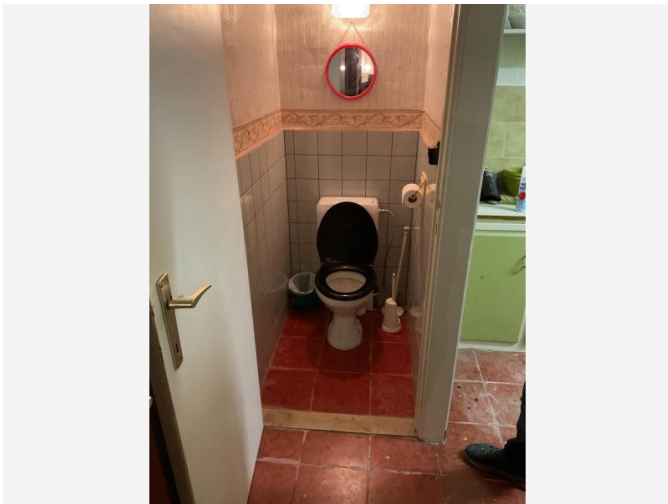
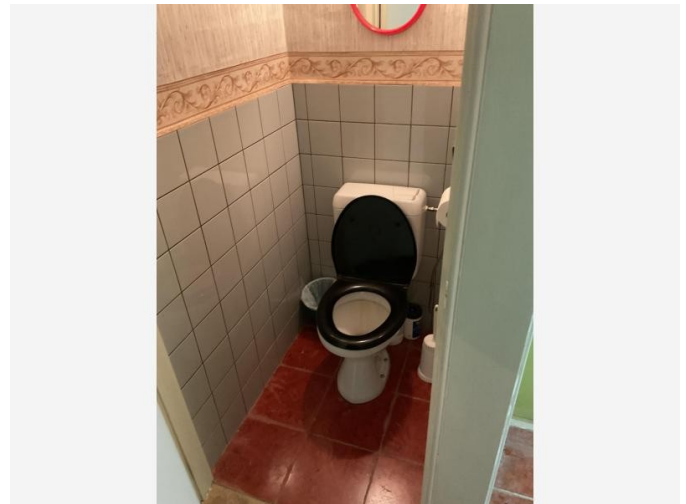
| Fiche 4: WC - bakeliet WC-bril..... | 25 |

Zorgvuldig beheren

| Eindbeoordeling materiaalarisico | Laag materiaalarisico en/of verlaagde kans op vezelvrijgave |

| Asbestsoort (vezeltype) | Crocidoliet aanwezig |
| Toestand van het materiaal | Onbeschadigd, niet verweerd |

| Beschrijving | WC - bakeliet WC-bril |

- Zorg voor een veilig beheer. Vermijd het beschadigen van het asbestmateriaal. Controleer de toestand jaarlijks op wijzigingen.
- Voer bijkomende staalname(s) uit.

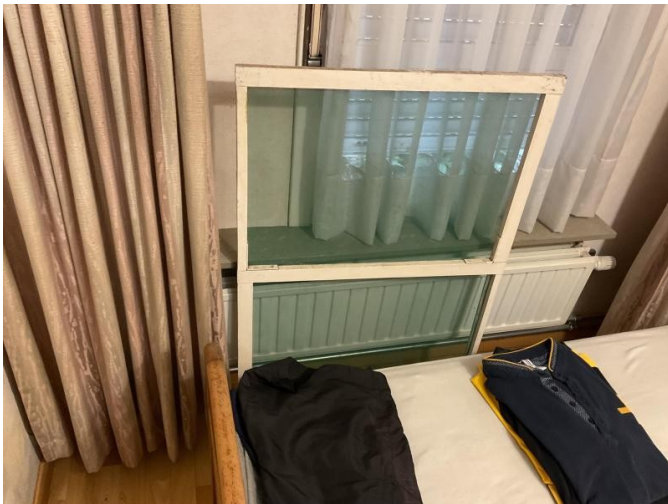
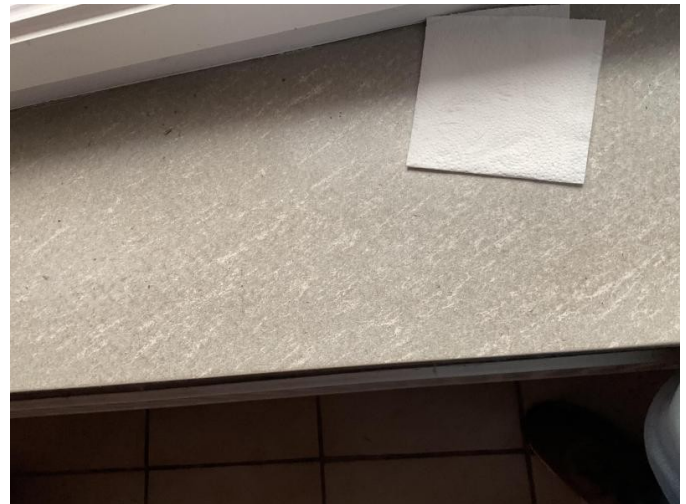
| Fiche 5: Vensterbanken - massal..... | 28 |

Zorgvuldig beheren

| Eindbeoordeling materiaalrisico | Zeer laag materiaalrisico en/of zeer lage kans op vezelvrijgave |

| Asbestsoort (vezeltype) | Alleen chrysotiel |
| Toestand van het materiaal | Onbeschadigd, niet verweerd |

| Beschrijving | Vensterbanken - massal |

- Zorg voor een veilig beheer. Vermijd het beschadigen van het asbestmateriaal. Controleer de toestand jaarlijks op wijzigingen.
- Voer bijkomende staalname(s) uit.
