# Asbestinventarisatetest

Lijsterlaan 13, 2620 Hemiksem

Attestnummer : 20260811-000315.000

Uitgegeven op : 11.08.2026

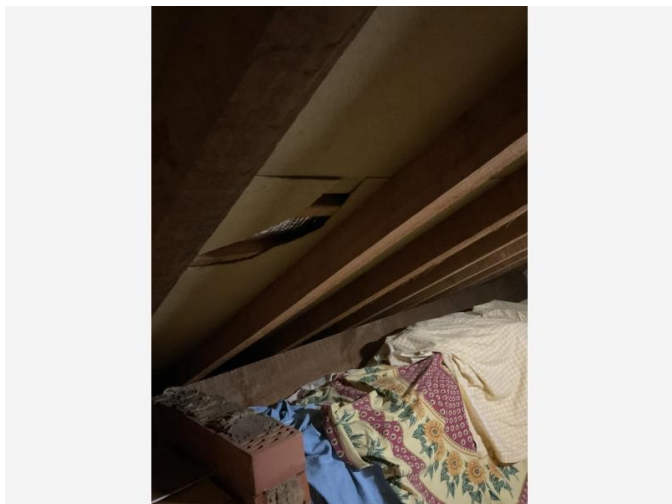
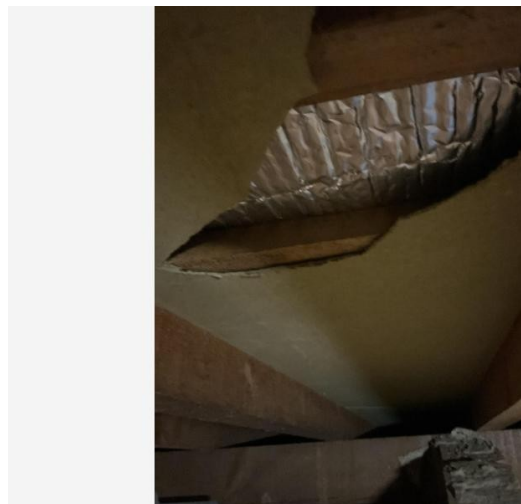
| Eindbeoordeling materiaalarisico | Laag materiaalarisico en/of verlaagde kans op vezelvrijgave |

| Asbestsoort (vezeltype) | Crocidoliet aanwezig |
| Toestand van het materiaal | Licht beschadigd, licht verweerd. Intacte calciumsilicaatplaat of materiaal met categorie 3-gebondenheid |

| # | Type | Referentie | Resultaat |
|---|---|---|---|
| 1.1 | Puntmonster | ID01 | Chrysotiel, Crocidoliet |

| Beschrijving | Onderdak type Menuiserite |
| Asbestmateriaal | Plaat, paneel, tablet - Type Menuiserite |

- Zorg voor een veilig beheer. Vermijd het beschadigen van het asbestmateriaal. Controleer de toestand jaarlijks op wijzigingen.

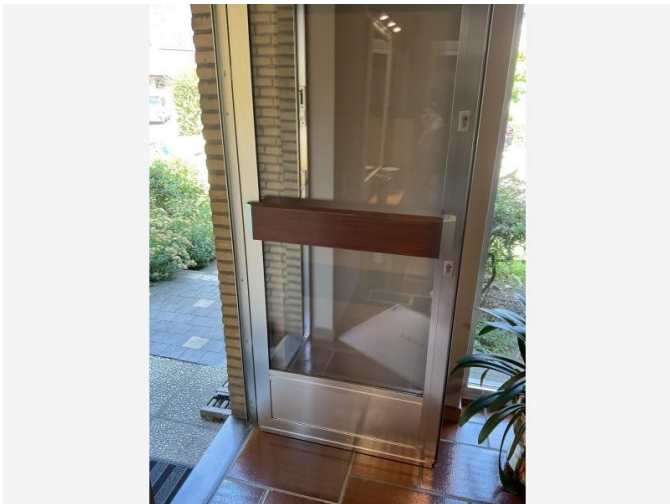
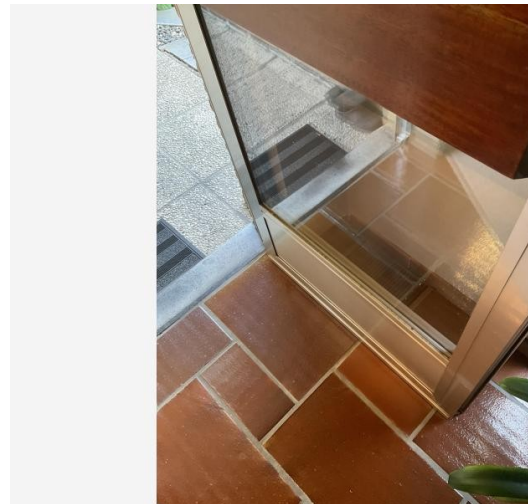
| Eindbeoordeling materiaalrisico | Laag materiaalrisico en/of verlaagde kans op vezelvrijgave |

| Asbestsoort (vezeltype) | Crocidoliet aanwezig |
| Toestand van het materiaal | Onbeschadigd, niet verweerd |

| Beschrijving | Glasal deurpaneel |
| Identificatiemethode | <p>De asbestdeskundige beoordeelt het materiaal als asbestverdacht en dus asbesthoudend, en dit zonder monstername.</p> <p>Motivatie: De monstername brengt andere schade aan dan schade die inherent is aan de monstername.</p> |

- Zorg voor een veilig beheer. Vermijd het beschadigen van het asbestmateriaal. Controleer de toestand jaarlijks op wijzigingen.
- Voer bijkomende staalname(s) uit.

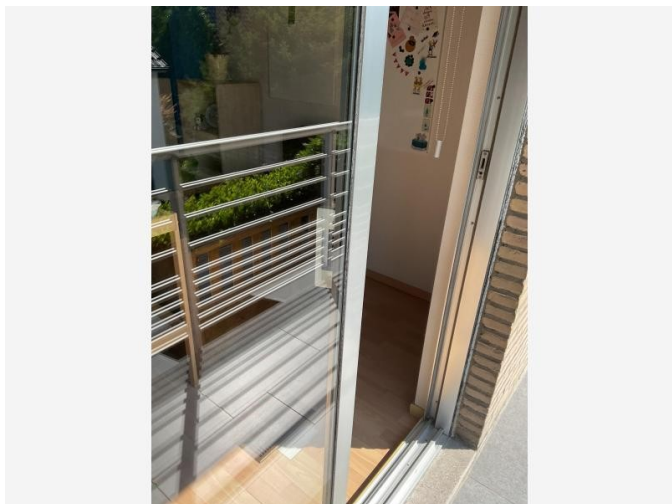
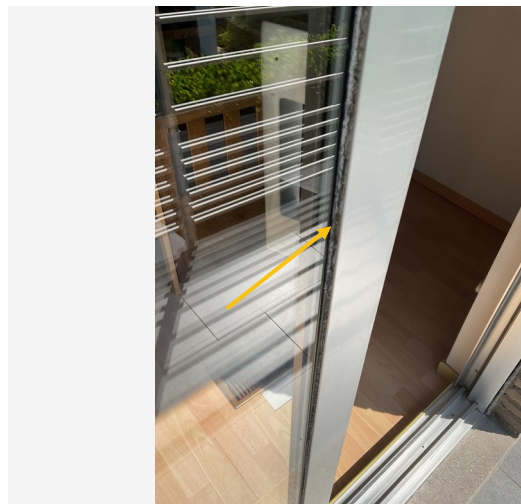
| Eindbeoordeling materiaalrisico | Laag materiaalrisico en/of verlaagde kans op vezelvrijgave |

| Asbestsoort (vezeltype) | Alleen chrysotiel aanwezig |
| Toestand van het materiaal | Licht beschadigd, licht verweerd. Intacte calciumsilicaatplaat of materiaal met categorie 3-gebondenheid |

| # | Type | Referentie | Resultaat |
|---|---|---|---|
| 3.1 | Puntmonster | ID02 | Chrysotiel |

| Beschrijving | Mastiek |

- Zorg voor een veilig beheer. Vermijd het beschadigen van het asbestmateriaal. Controleer de toestand jaarlijks op wijzigingen.

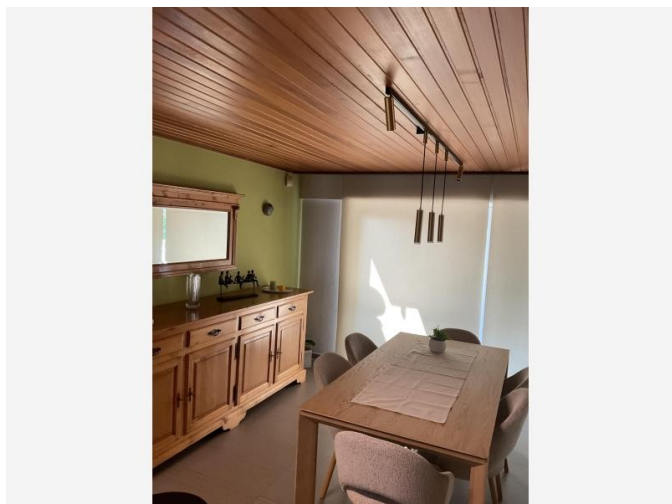
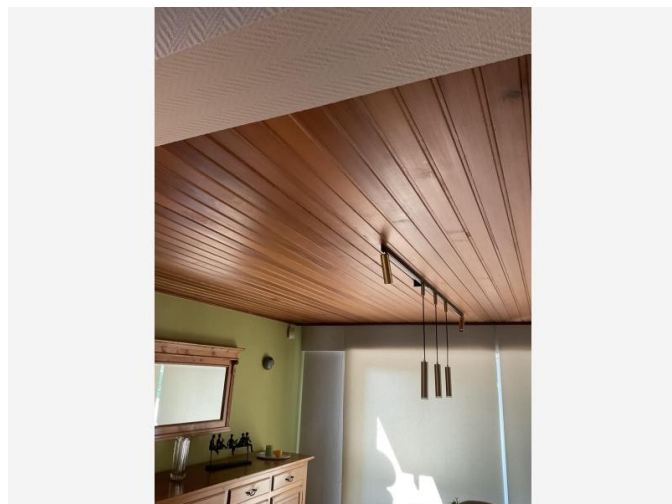
De plafonds werden afgewerkt met niet-asbestverdachte voorzetpanelen die inspectie van de bedekte structuur (opbouw, pleisterwerk) verhinderen.

| Basis voor advies | De asbestdeskundige beoordeelt het materiaal als niet-asbestverdacht. |

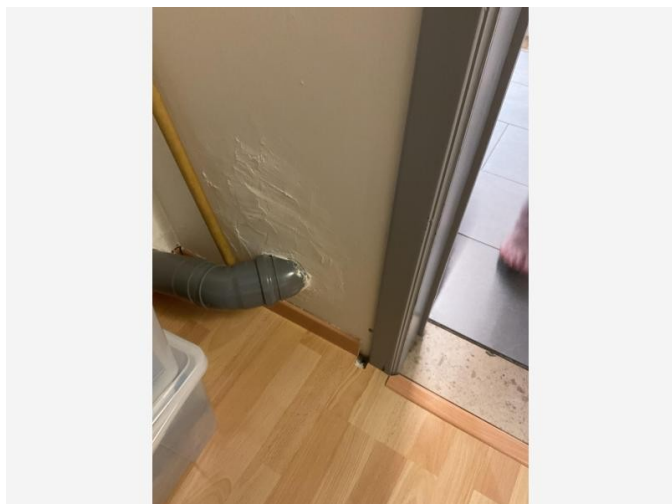
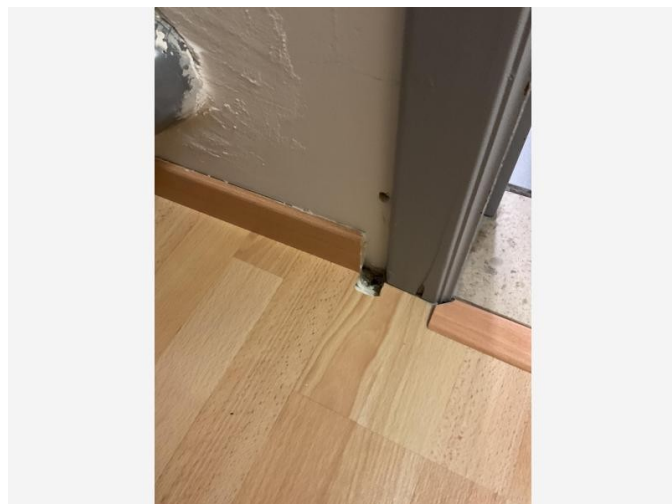
## Fiche 5: Pleisterwerk wanden

Geen asbest

| # | Type | Referentie | Resultaat |
|---|---|---|---|
| 5.1 | Mengmonster | ID03 | Geen asbest |

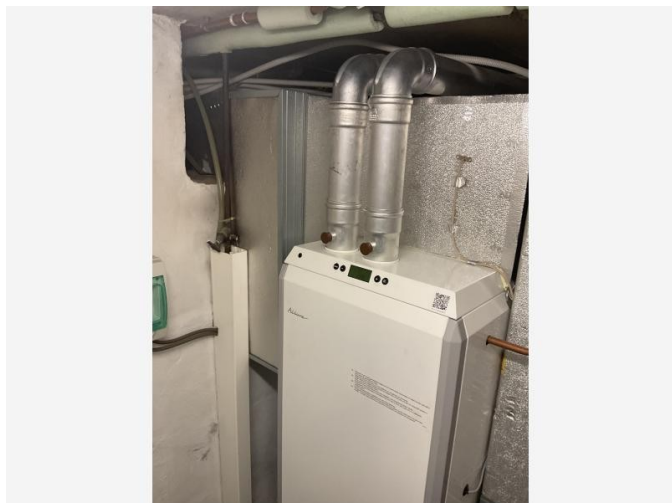
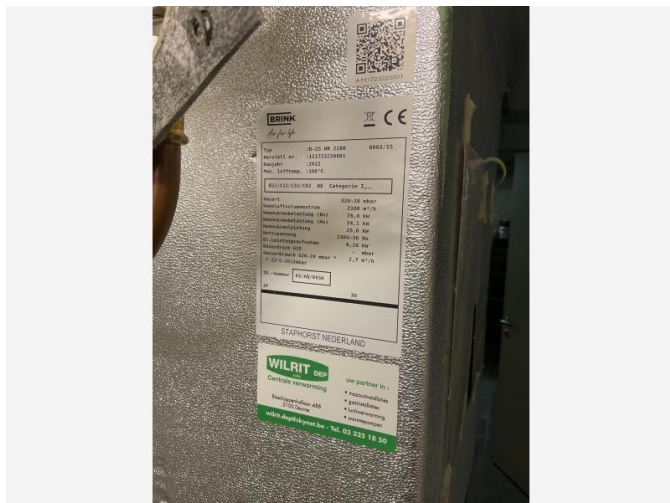
### Fiche 6: CV-ketel (niet verdacht)

| Beschrijving | Notitie | Terug te vinden op plannen |
|---|---|---|
| Fiche 6: CV-ketel (niet verdacht) | De CV-ketel (dichtingen, isolerend materiaal) is niet asbestverdacht. | - |

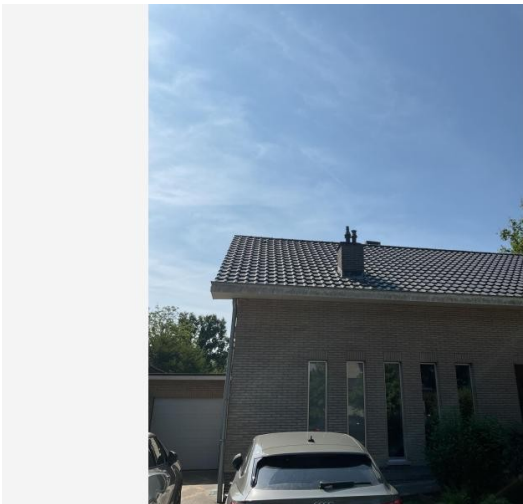
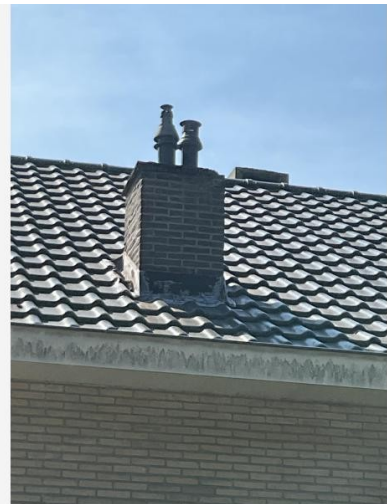
## Fiche 8: Rookgaskanaal (niet verdacht)

| Beschrijving | Notitie | Terug te vinden op plannen |
|---|---|---|
| Fiche 8: Rookgaskanaal (niet verdacht) | Het rookgaskanaal is niet-asbestverdacht. | - |
