# Asbestinventarisatetest

Driesheide 77, 2980 Zoersel

Attestnummer : 20260820-000306.000

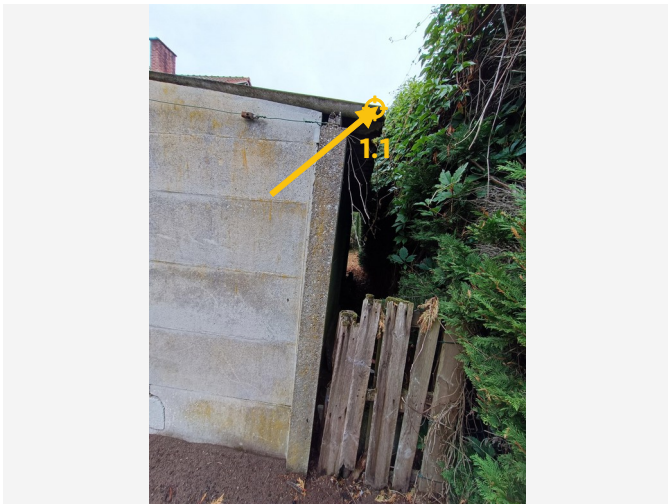
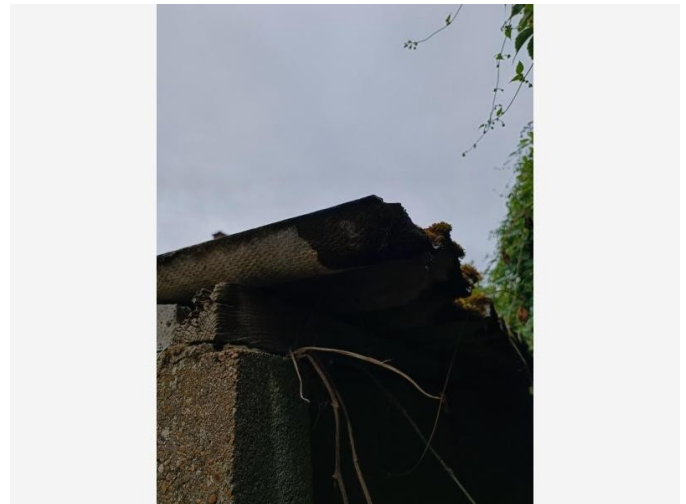
**Dringend verwijderen**

| Eindbeoordeling materiaalarisico | Hoog materiaalarisico en/of hoge kans op vezelvrijgave |

| Asbestsoort (vezeltype) | Crocidoliet aanwezig |
| Toestand van het materiaal | Matig beschadigd, matig verweerd |

| # | Type | Referentie | Resultaat |
|---|---|---|---|
| 1.1 | Puntmonster | 7 | Chrysotiel, Crocidoliet |

| Opmerking | <p>Er werd een staal genomen aan een uitstekend stuk waardoor de waterdichtheid van de dakbedekking niet in het gedrang komt.</p> <p>De vermelde oppervlaktes, diktes en volumes betreffen een beredeneerde schatting. Er worden geen rechten verleend aan deze oppervlaktes/diktes/volumes</p> |

- Verwijder dit asbestmateriaal zo snel mogelijk. Volg de toestand goed op.
- Hemelwater dat afspoelt van asbestcement daken of gevels kan asbestdeeltjes bevatten. Gebruik het enkel voor gesloten circuits (bv. spoelen toiletten). Reinig na het vervangen van het dak of de gevel de dakgoten en regenwaterput of -ton om asbesthoudend sediment of slib te verwijderen

- Eenvoudige handelingen: mag via doe-het-zelf of door werknemer(s) met opleidingsattest eenvoudige handelingen  
EH via doe-het zelf Standaard dragen van de nodige wegwerp beschermingsmiddelen FFP 3 masker , handschoenen en tyvec CAT III type 5-6 , afwasbaar schoeisel Indien mogelijk de ondervloer afdekken , golfplaten voorzichtig verwijderen, extra fixeren, niet breken , niet gooien, onmiddellijk dubbel verpakken , luchtdicht afsluiten of voorzichtig in container met asbest bag plaatsen. Voldoende benevelen/bevochtigen tijdens de duur van de werken. Indien golfplaten in slechte staat zijn en kans bestaat op breken : Eenvoudige handeling opgeleid personeel , alle werknemer(s) moeten wel beschikken over een opleidingsattest eenvoudige handelingen 8u Voor hechtgebonden toepassingen: Bij verwijdering door doe-het-zelf moet men dit afval dubbel en luchtdicht verpakt aandienen bij het gemeentelijk recyclagepark. Men raadpleegt best op voorhand de voorwaarden van het recyclagepark. Zie ook link Zie <https://ovam.vlaanderen.be/wie-mag-wat->

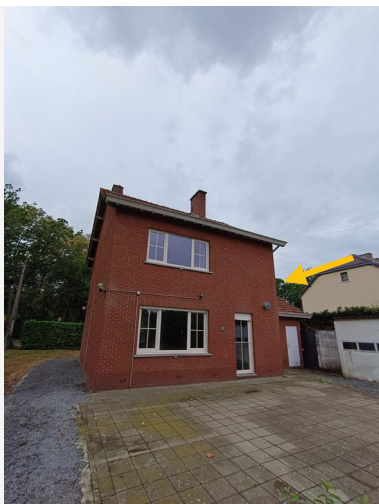
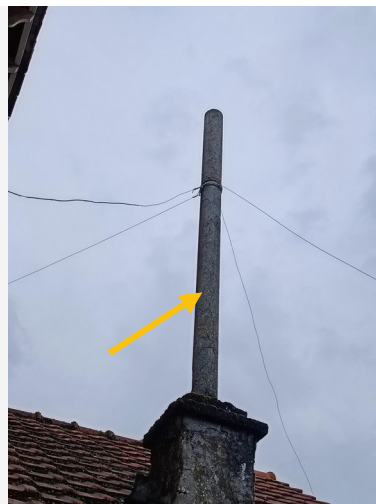
Verwijderen

| Eindbeoordeling materiaalrisico | Verhoogd materiaalrisico en/of verhoogde kans op vezelvrijgave |

| Toestand van het materiaal | Licht beschadigd, licht verweerd. Intacte calciumsilicaatplaat of materiaal met categorie 3-gebondenheid |

| Opmerking | <p>Op het dak is een asbestcementen schouwbus aanwezig.</p> <p>De vermelde oppervlaktes, diktes en volumes betreffen een beredeneerde schatting. Er worden geen rechten verleend aan deze oppervlaktes/diktes/volumes.</p> |

- Verwijder dit asbestmateriaal zo snel mogelijk. Volg de toestand goed op.
- Voer bijkomende staalname(s) uit.

- Eenvoudige handelingen: mag via doe-het-zelf of door werknemer(s) met opleidingsattest eenvoudige handelingen  
EH via doe-het zelf De buis kan voorzichtig losgebeiteld worden , extra bevochtigen om stof te voorkomen  
Standaard dragen van de nodige wegwerp beschermingsmiddelen FFP 3 masker , handschoenen en tyvec CAT III type 5-6 , afwasbaar schoeisel Bij de gemeente/containerpark afsluitzakken halen om dubbel in te pakken , sluit luchtdicht af en breng naar het plaatselijk containerpark als hechtgebonden asbestafval. Voor hechtgebonden toepassingen: Bij verwijdering door doe-het-zelf moet men dit afval dubbel en luchtdicht verpakt aandielen bij het gemeentelijk recyclagepark. Men raadpleegt best op voorhand de voorwaarden van het recyclagepark. Zie ook link Zie <https://ovam.vlaanderen.be/wie-mag-wat-verwijderen>  
<https://ovam.vlaanderen.be/voorzorgsmaatregelen-bij-asbestverwijdering>

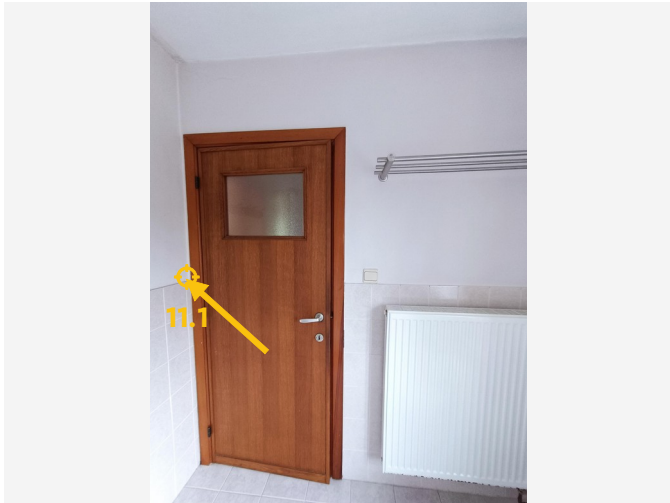
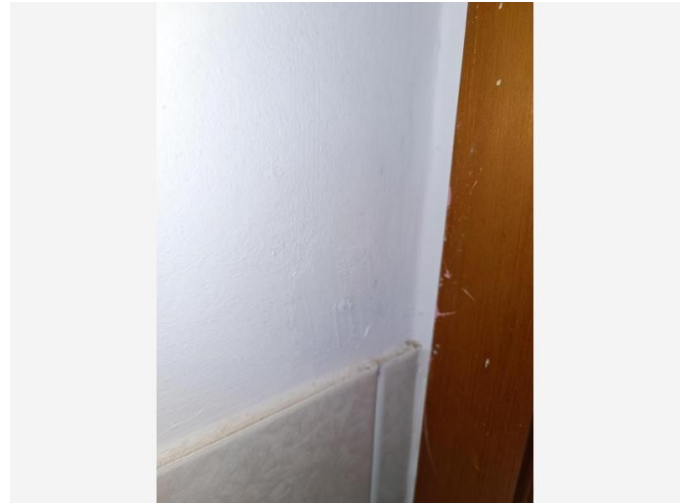
## Fiche 11: Muurpleister

Geen asbest

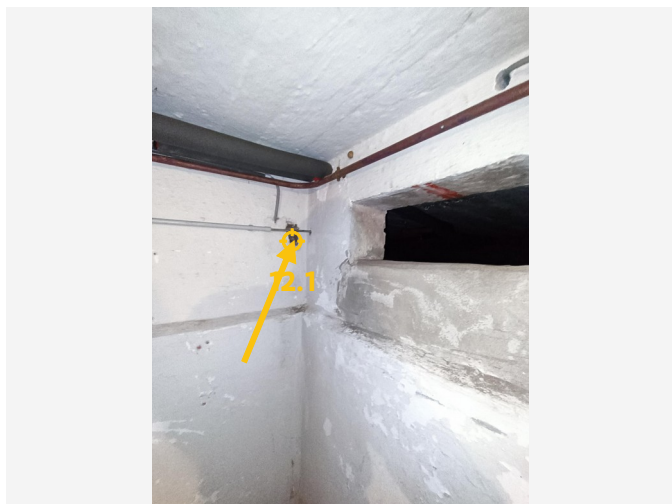
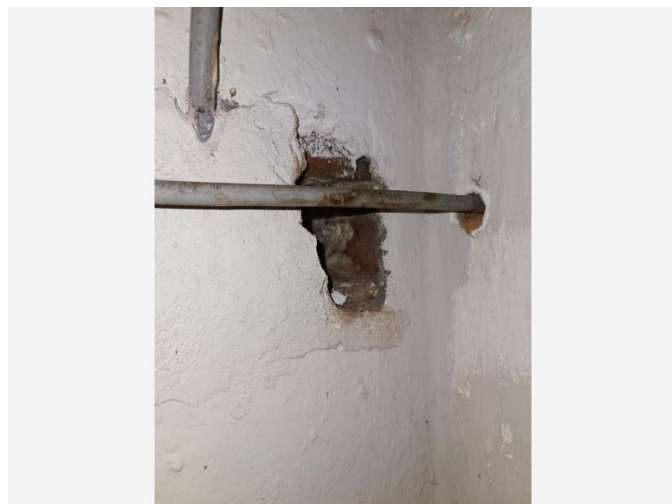
## Fiche 12: Cementering kelder

Geen asbest

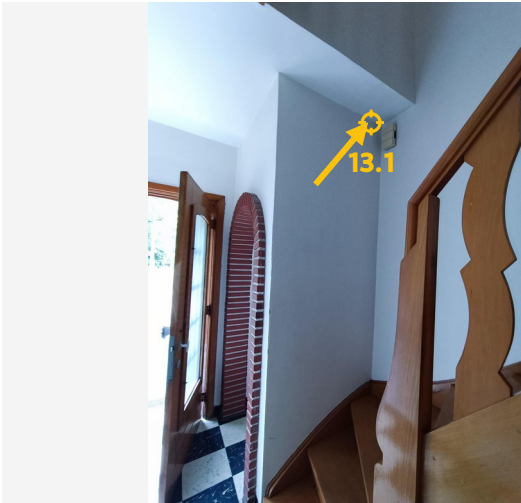
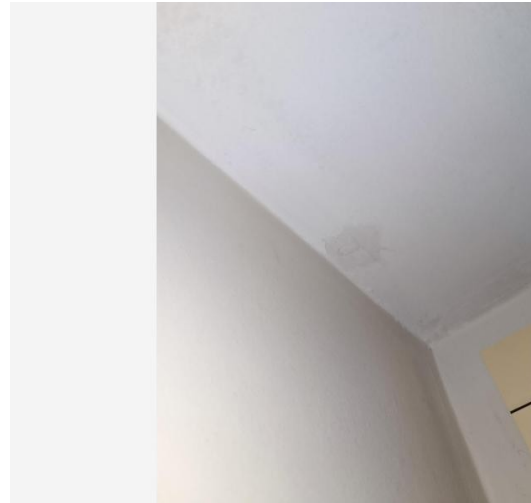
## Fiche 13: Plafondpleister

Geen asbest

| Opmerking | <p>Volgens het inspectieprotocol is een monstername van het pleisterwerk verplicht om dit te identificeren als niet-asbesthoudend.</p> <p>Locatie staalnames: individuele ruimte: onderzijde trap / natte ruimte: Keuken / stookplaats: NVT; geen pleisterwerk in stookplaats / traphal: Gelijkvloers</p> <p>De vermelde oppervlaktes en volumes betreffen een beredeneerde schatting. Er worden geen rechten verleend aan deze oppervlaktes/volumes. De dikte is een schatting die voorkomt uit de monsterplaatsen en is daarom niet altijd representatief.</p> |

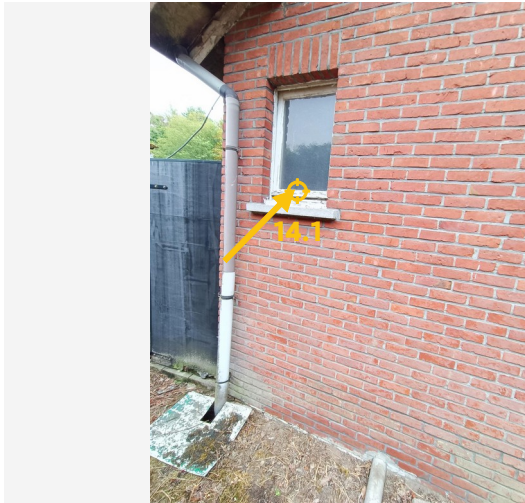
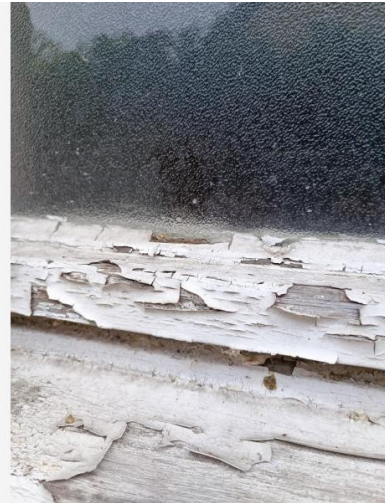
| Opmerking | <p>Verdacht stopverf werd bemonsterd ter controle.</p> <p>Hoeveelheden betreft +/- 4 lm</p> <p>Het gewicht en lm is een beredeneerde schatting. Er worden geen rechten verleend aan deze oppervlaktes. De dikte is een schatting die voorkomt uit de monsterplaatsen en is daarom niet altijd representatief.</p> |

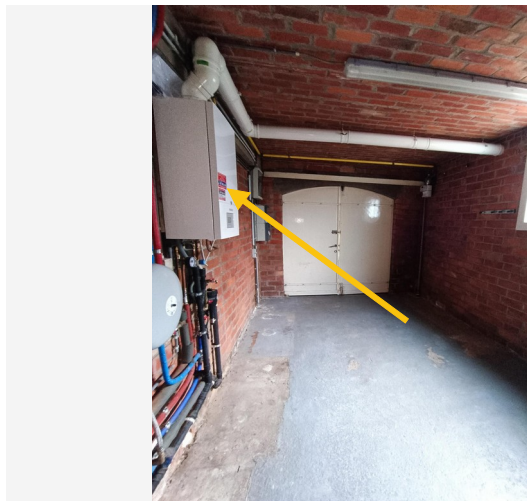
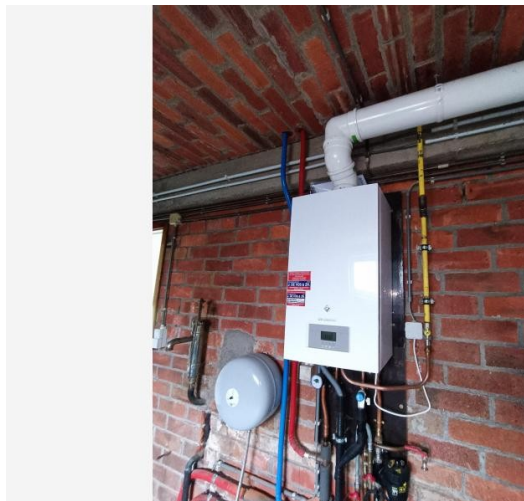
## Fiche 20: CV Ketel

| Beschrijving | Notitie | Terug te vinden op plannen |
|---|---|---|
| Fiche 20: CV Ketel | De CV ketel werd gecontroleerd (bwj 2024) en is niet asbest verdacht; geen risico bouwjaar. | Plan 1.4: Gelijkvloers |
