# Asbestinventarisatetest

Schoonzichtlaan 40, 3020 Herent

**Niet-asbestveilig**

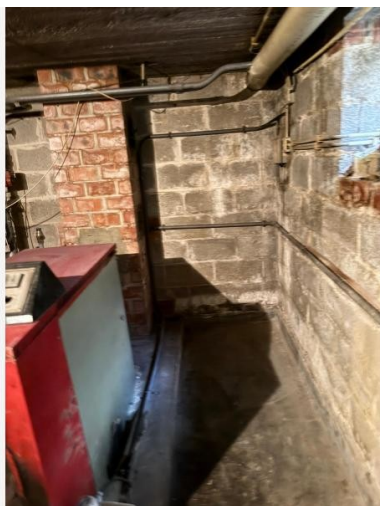
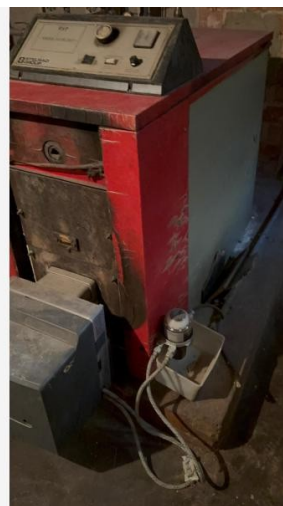
| Beschrijving | Afval plaatmateriaal |
| Aanwezige resten | stukken plaat van gedemonteerde branderkop , met brokjes op vloer |
| Asbestmaterialen | <ul style="list-style-type: none"><li>• Plaat, paneel, tablet - Calciumsilicaat (type Pical, type Promatect)</li></ul> |
| Gebondenheid op basis van bindmiddel | Niet-hechtgebonden |

**Dringend verwijderen**

- Verwijder het asbestafval.
- Voer bijkomende staalname(s) uit.

- Hermetische zone (erkend asbestverwijderaar) samen met delen cv ketel en buisisolatie in hermetische zone afvoeren , zo bepaald door OVAM

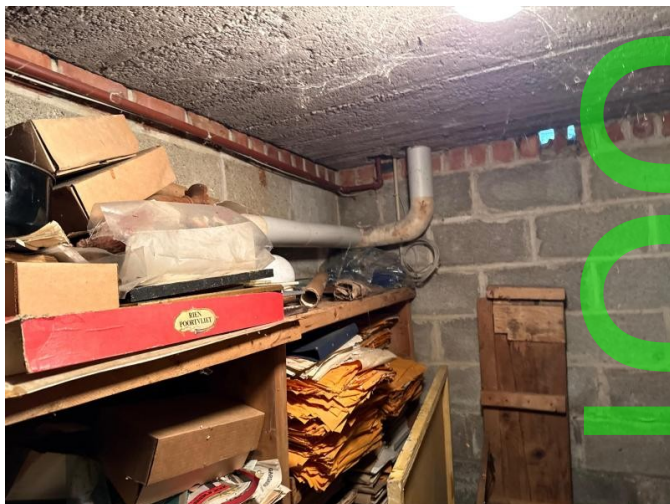
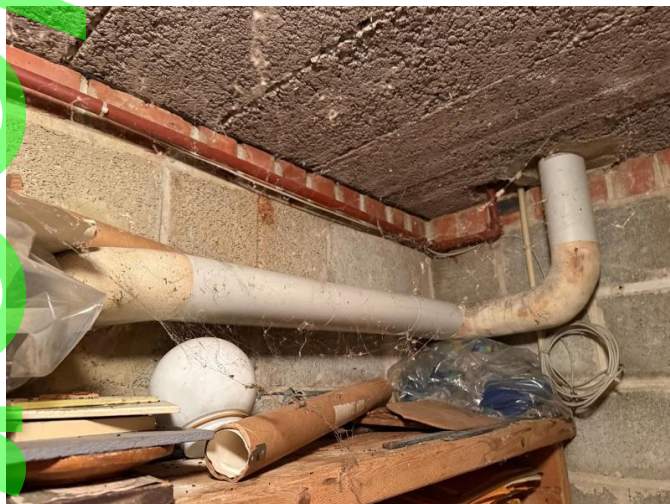
| Eindbeoordeling materiaalrisico | Hoog materiaalrisico en/of hoge kans op vezelvrijgave |

| Asbestsoort (vezeltype) | Amfibool aanwezig, uitgezonderd crocidoliet |
| Asbestconcentratie | Hoog ( $\geq 50\%$ ) |
| Toestand van het materiaal | Matig beschadigd, matig verweerd |

| # | Type | Referentie | Resultaat |
|---|---|---|---|
| 2.1 | Mengmonster | Buisisolatie bocht | Amosiet |

| Opmerking | enkele bochten reeds verwijderd , mogelijk nog resten aanwezig |

**Dringend verwijderen**

- Zorg voor een veilig beheer. Vermijd het beschadigen van het asbestmateriaal. Controleer de toestand jaarlijks op wijzigingen.

- Hermetische zone (erkend asbestverwijderaar) wegens hoog risico op stofvorming zo bepaald door OVAM

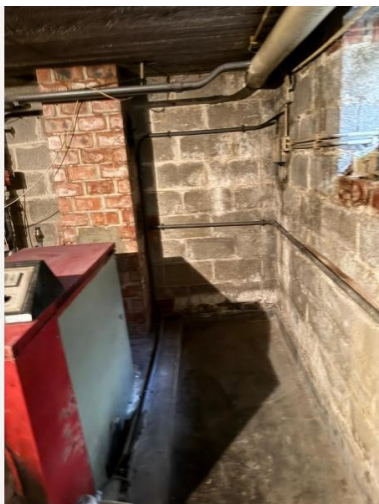
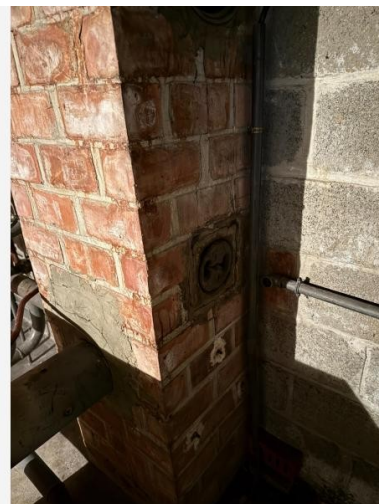
| Eindbeoordeling materiaalarisico | Verhoogd materiaalarisico en/of verhoogde kans op vezelvrijgave |

| Asbestsoort (vezeltype) | Crocidoliet aanwezig |
| Toestand van het materiaal | Licht beschadigd, licht verweerd. Intacte calciumsilicaatplaat of materiaal met categorie 3-gebondenheid |

| Beschrijving | Schouwplaat naast cv |
| Asbestmateriaal | Brandwerende afsluiting (prefab geheel) - Luik |

Verwijderen

- Zorg voor een veilig beheer. Vermijd het beschadigen van het asbestmateriaal. Controleer de toestand jaarlijks op wijzigingen.
- Voer bijkomende staalname(s) uit.

- Eenvoudige handelingen: mag via doe-het-zelf of door werknemer(s) met opleidingsattest eenvoudige handelingen ook mortel mee verwijderen. Eenvoudige handelingen is alleen toegestaan als men de toepassing niet verder breekt of vergruist en men stofvorming vermijdt bij verwijdering, best fixeren en bevochtigen. Check het wetgevend kader (website van de OVAM ([www.asbestinfo.be](http://www.asbestinfo.be)) en/of CODEX boek VI titel 3).

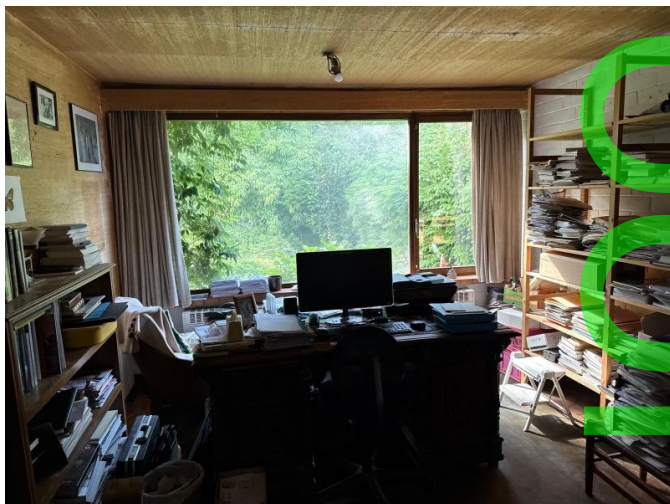
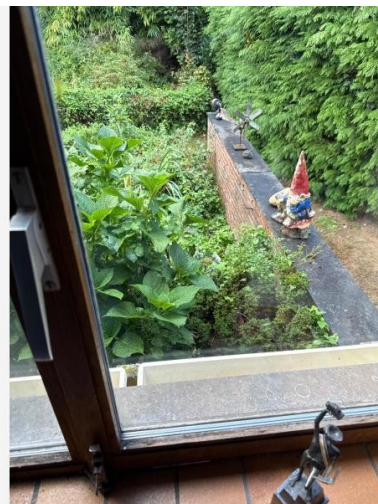
| Eindbeoordeling materiaalrisico | Verhoogd materiaalrisico en/of verhoogde kans op vezelvrijgave |

| Asbestsoort (vezeltype) | Alleen chrysotiel aanwezig |

Verwijderen

- Zorg voor een veilig beheer. Vermijd het beschadigen van het asbestmateriaal. Controleer de toestand jaarlijks op wijzigingen.

- Eenvoudige handelingen: mag via doe-het-zelf of door werknemer(s) met opleidingsattest eenvoudige handelingen bij aanpassing glas of volledig buitenschrijnwerk. Eenvoudige handelingen is alleen toegestaan als men de toepassing niet verder breekt of vergruist en men stofvorming vermijdt bij verwijdering, best fixeren en bevochtigen. Check het wetgevend kader (website van de OVAM ([www.asbestinfo.be](http://www.asbestinfo.be)) en/of CODEX boek VI titel 3).

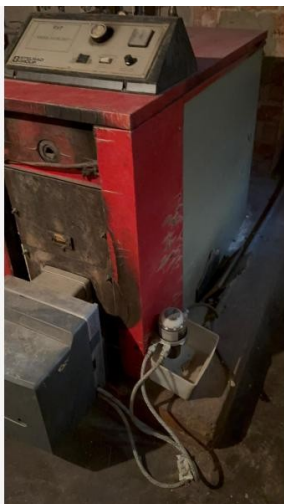
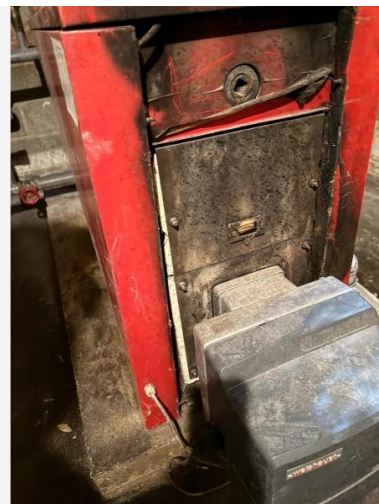
| Opmerking | niet zichtbaar achterliggende toepassingen ,<br>deel gedemonteerd , in afvalfiche |

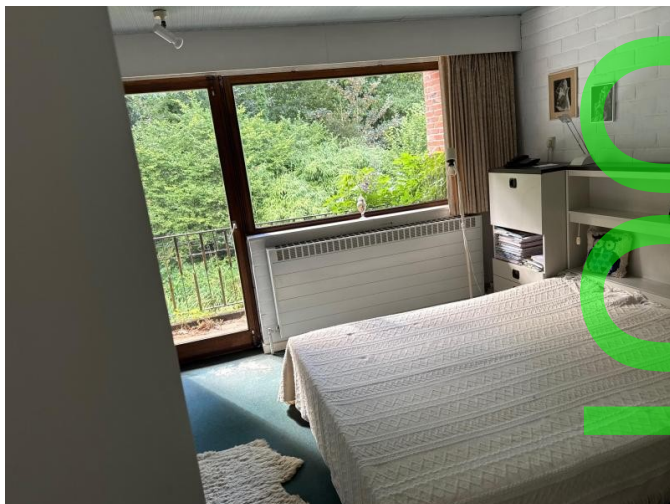
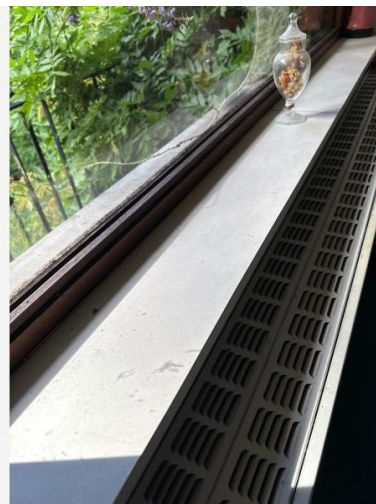
| Opmerking | alle venstertabletten en tussendeurdorpels in witte massal |

- Eenvoudige handelingen: mag via doe-het-zelf of door werknemer(s) met opleidingsattest eenvoudige handelingen ook mortel mee verwijderen, Eenvoudige handelingen is alleen toegestaan als men de toepassing niet verder breekt of vergruist en men stofvorming vermijdt bij verwijdering, best fixeren en bevochtigen. Check het wetgevend kader (website van de OVAM ([www.asbestinfo.be](http://www.asbestinfo.be)) en/of CODEX boek VI titel 3).

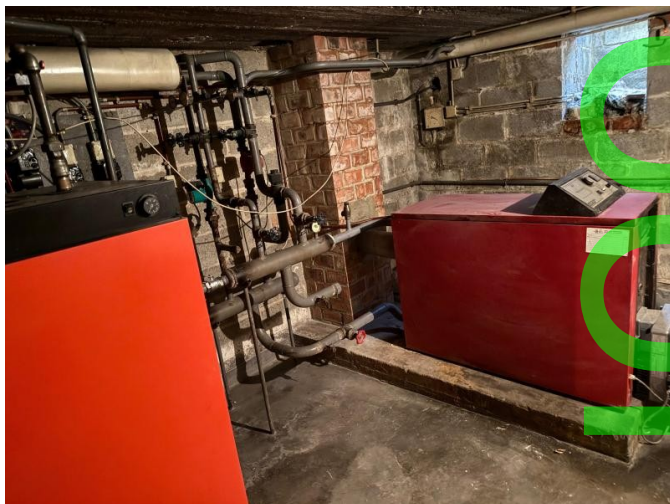
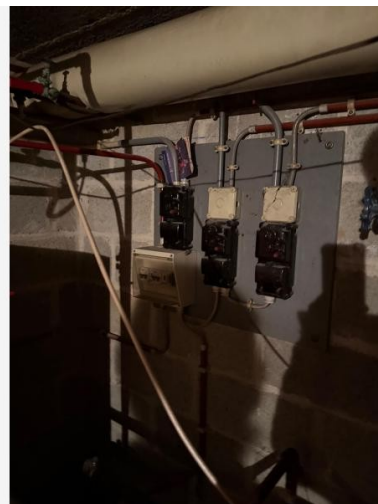
| Opmerking | alle schakelaars en stopcontacten nagaan of ze al vervangen zijn |

- Eenvoudige handelingen: mag via doe-het-zelf of door werknemer(s) met opleidingsattest eenvoudige handelingen aanpassing electriciteit. Eenvoudige handelingen is alleen toegestaan als men de toepassing niet verder breekt of vergruist en men stofvorming vermijdt bij verwijdering, best fixeren en bevochtigen. Check het wetgevend kader (website van de OVAM ([www.asbestinfo.be](http://www.asbestinfo.be)) en/of CODEX boek VI titel 3).

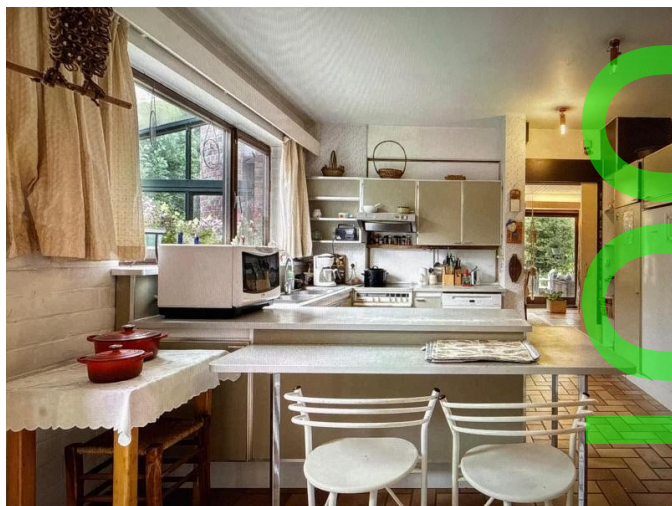
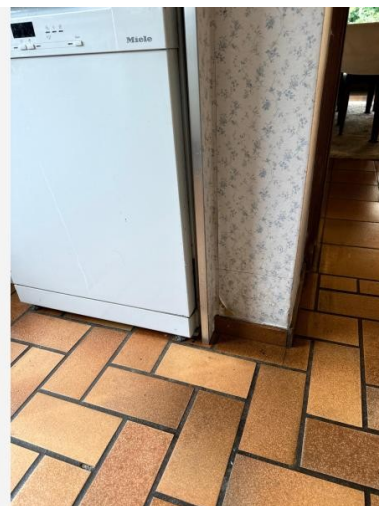
## Fiche 12: Pleister muur 2

Geen asbest

| Opmerking | veel wanden in zichtbaksteen of geveerde baksteen<br>cv in kelder , geen pleister |

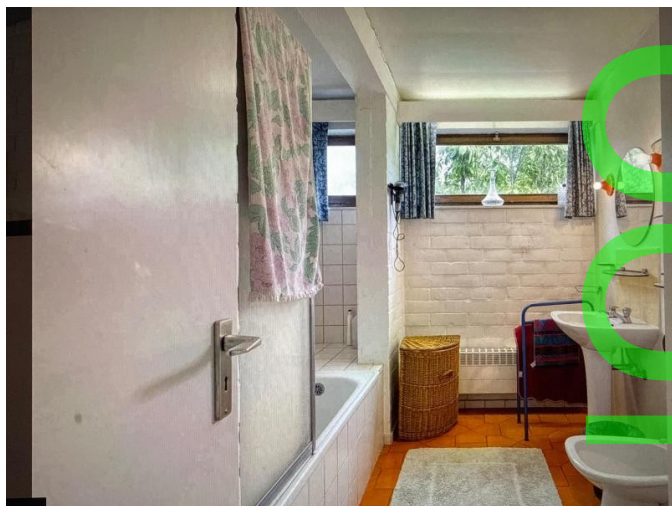
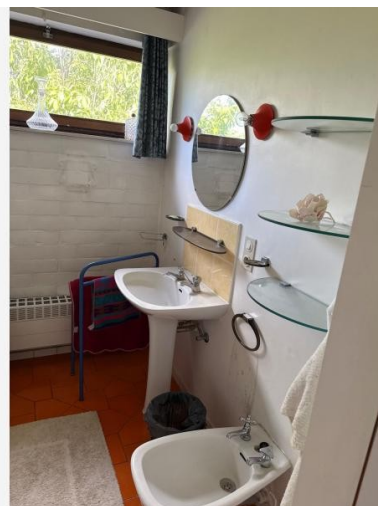
## Fiche 14: Pleister muur 1

Geen asbest

| Opmerking | verschillende muren in zichtbaksteen of baksteen geverfd<br>cv in kelder geen pleister |

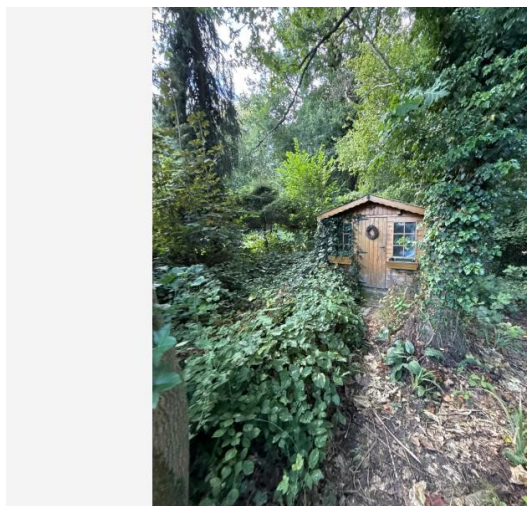
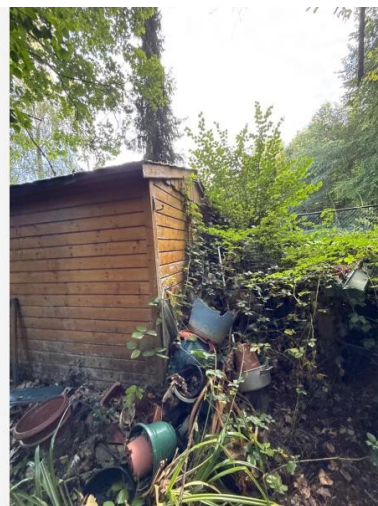
## Fiche 18: Roofing tuinhuis

Geen asbest
