# Asbestinventarisatetest

Winkelveldstraat 36, 1700 Dilbeek

Attestnummer : **20251212-000227.000**

Uitgegeven op : **12.12.2025**

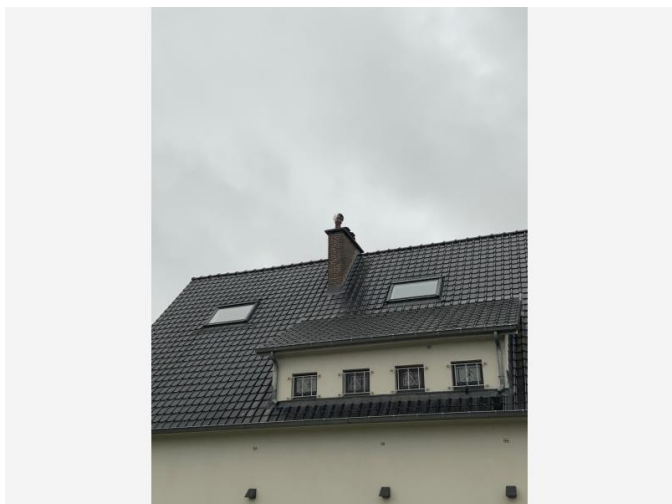
*Situeringsfoto*

**Reden:** Het te onderzoeken materiaal situeert zich hoger dan 3,50 m te rekenen vanaf een veilige ondergrond

**Uitleg van de asbestdeskundige:** De schouw bevat binnenin mogelijk een asbestcement rookgaskanaal. Laat dit onderzoeken bij eventuele werken.

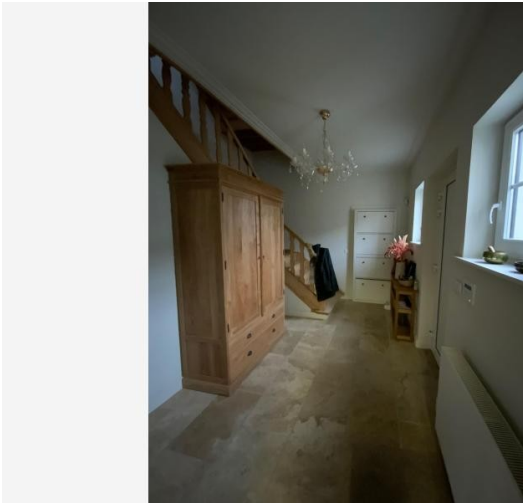
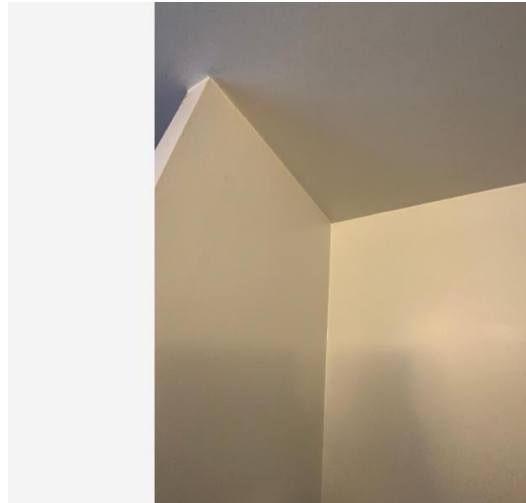
## Fiche 2: Pleisterwerk plafonds

Geen asbest

| # | Type | Referentie | Resultaat |
|---|---|---|---|
| 2.1 | Mengmonster | 81225-pleipla-wink | Geen asbest |

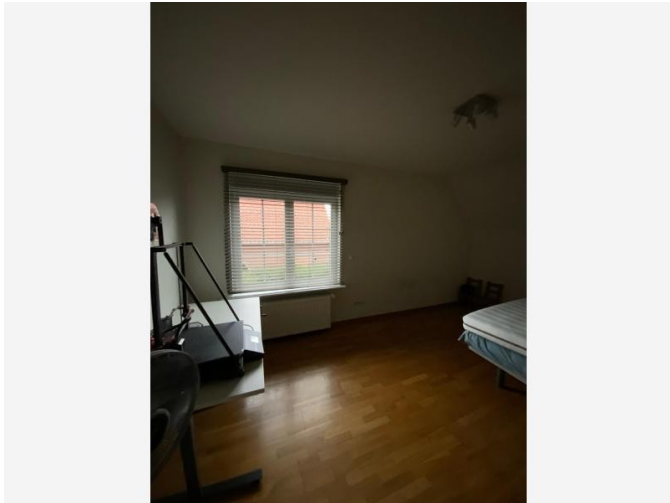
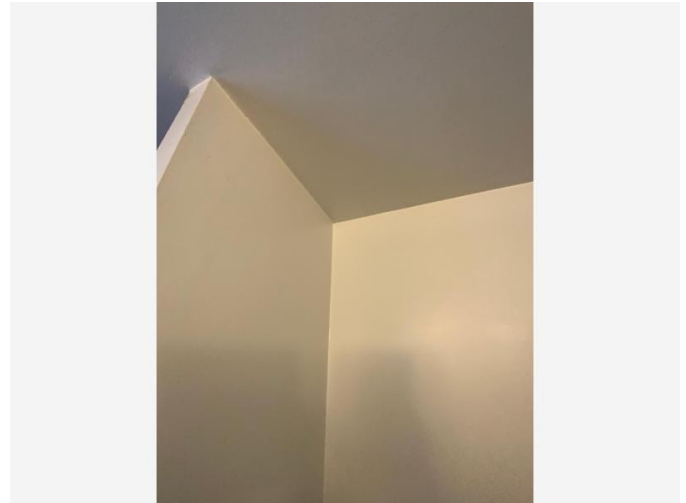
## Fiche 3: Pleisterwerk wanden

Geen asbest

| # | Type | Referentie | Resultaat |
|---|---|---|---|
| 3.1 | Mengmonster | 81225-Plei-wink | Geen asbest |

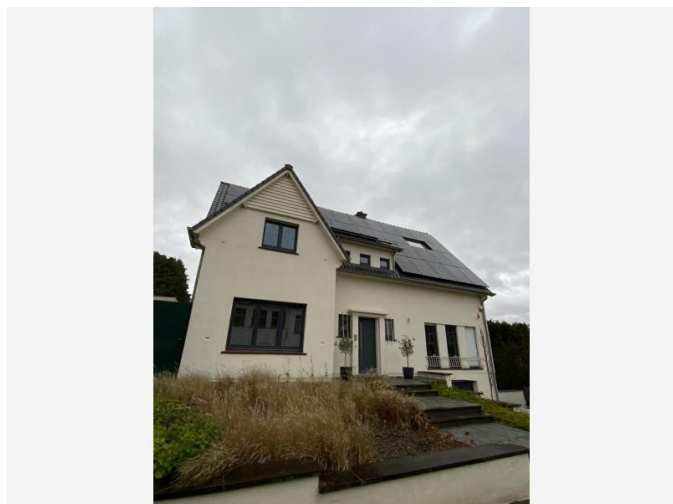
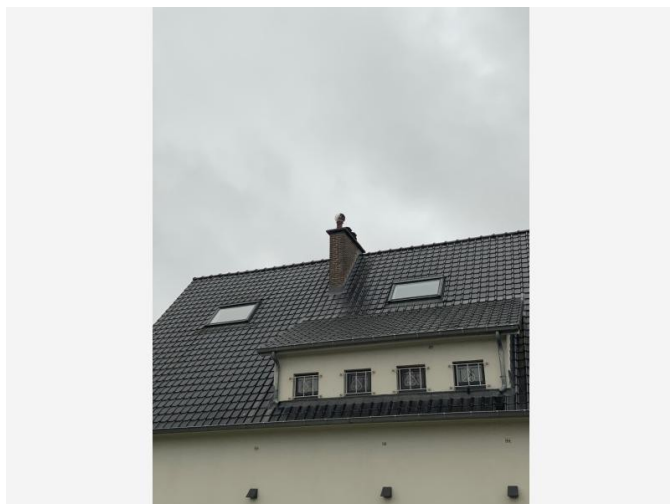
### Fiche 4: Rookgaskanaal (niet verdacht)

| Beschrijving | Notitie | Terug te vinden op plannen |
|---|---|---|
| Fiche 4: Rookgaskanaal (niet verdacht) | Het rookgaskanaal is niet-asbestverdacht. | Plan 1.1: Hoofdgebouw plan |

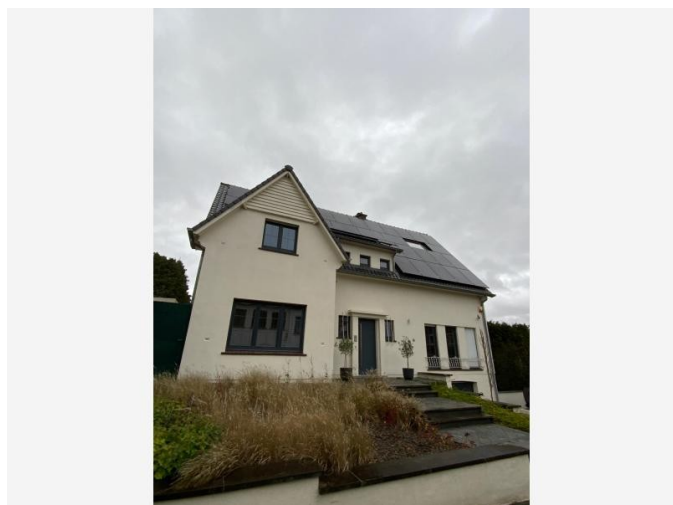
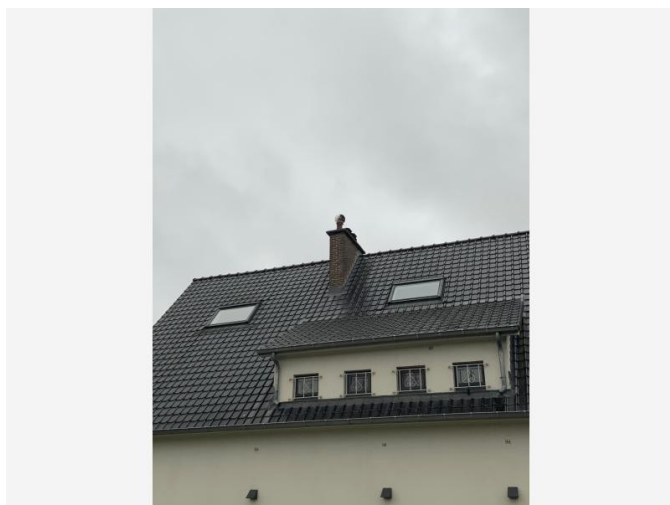
### Fiche 5: Dakbedekking bestaande uit pannen (niet verdacht)

| Beschrijving | Notitie | Terug te vinden op plannen |
|---|---|---|
| Fiche 5: Dakbedekking bestaande uit pannen (niet verdacht) | De dakbedekking is niet-asbestverdacht. | Plan 1.1: Hoofdgebouw plan |
