# Asbestinventarisatattest

Nekkerspoelstraat 188, 2800 Mechelen

Attestnummer : 20260719-000024.000

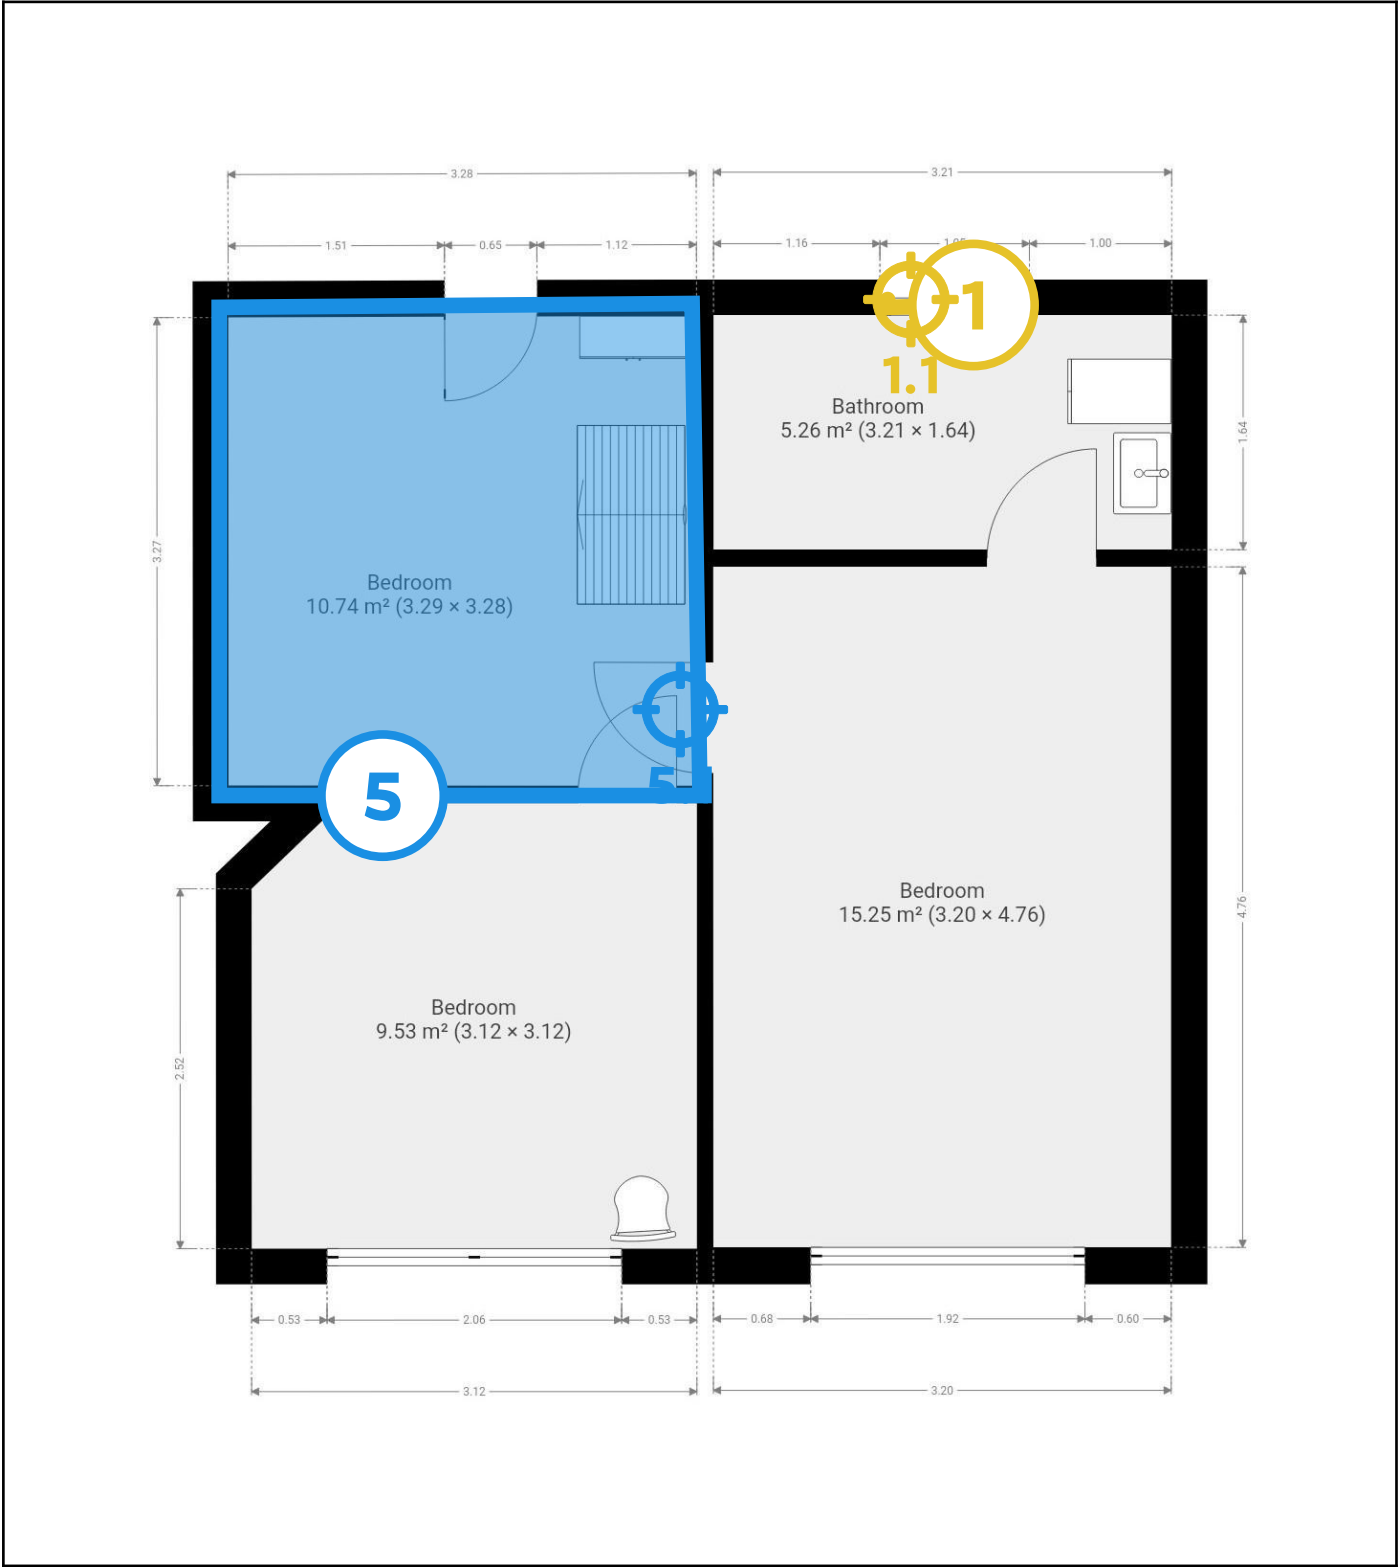
# Plan 1.4: Verdiep 1

| 1. Kit raam | Asbestmateriaal | Zorgvuldig beheren |
| 1.1 Code: MM02 Kit Raam badkamer | Puntmonster | - |

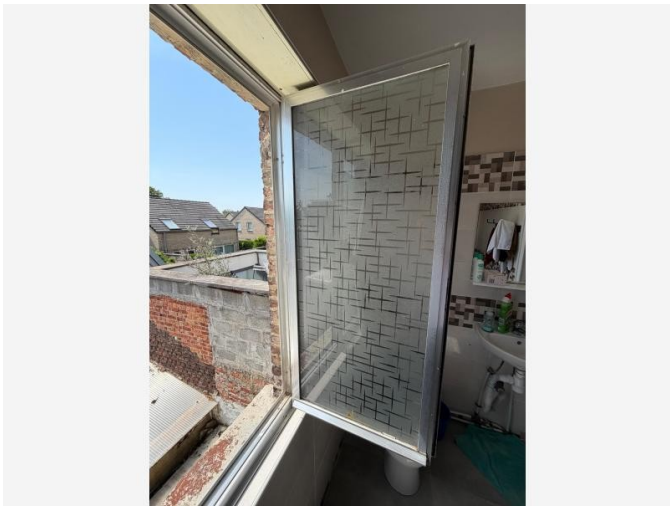
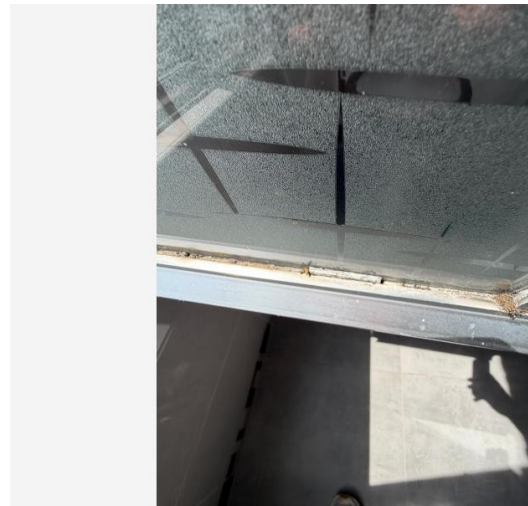
Het asbestmateriaal valt onder de mijlpaal van 2040.

Zorgvuldig beheren

| Eindbeoordeling materiaalrisico | Laag materiaalrisico en/of verlaagde kans op vezelvrijgave |

| Toestand van het materiaal | Licht beschadigd, licht verweerd. Intacte calciumsilicaatplaat of materiaal met categorie 3-gebondenheid |

| # | Type | Referentie | Resultaat |
|---|---|---|---|
| 1.1 | Puntmonster | MM02 Kit Raam badkamer | Chrysotiel |

| Beschrijving | Kit raam |
| Asbestmateriaal | In-situ afwerkingslagen - Pasta, stopverf, voegsel, stopsel, vulsel, mastiek, kitten, ... |

- Zorg voor een veilig beheer. Vermijd het beschadigen van het asbestmateriaal. Controleer de toestand jaarlijks op wijzigingen.

- Eenvoudige handelingen: enkel door erkend asbestverwijderaar  
"De toepassing dient verwijderd te worden via de techniek van eenvoudige handelingen, uitgevoerd door een erkend asbestverwijderaar.

Hoewel de techniek van eenvoudige handelingen in principe ook door particulieren kan worden toegepast, is in dit geval de uitvoering door een erkend aannemer aangewezen wegens de aard, hechting en plaatselijke toepassing van de mastiek.

De verwijdering gebeurt met beperkte mechanische handelingen en onder toepassing van stofbeperkende maatregelen, zoals het vooraf bevochtigen of fixeren van het materiaaloppervlak om stofvorming te vermijden.

De mastiek wordt zorgvuldig losgemaakt zonder overmatige beschadiging of verpulvering, vervolgens bevochtigd of gefixeerd, en onmiddellijk verpakt in dubbele PE-folie.

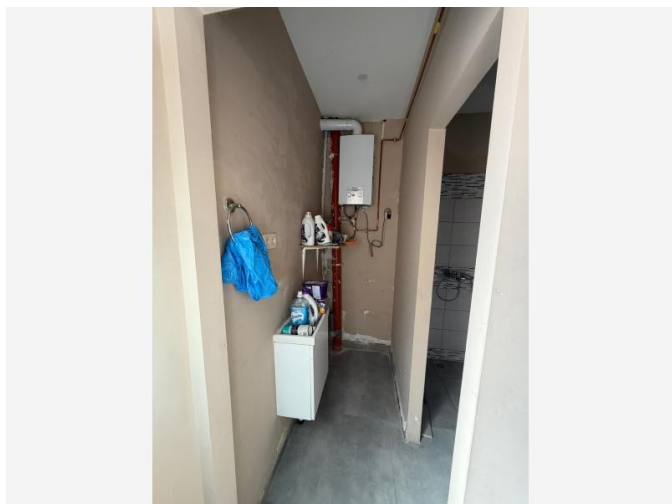
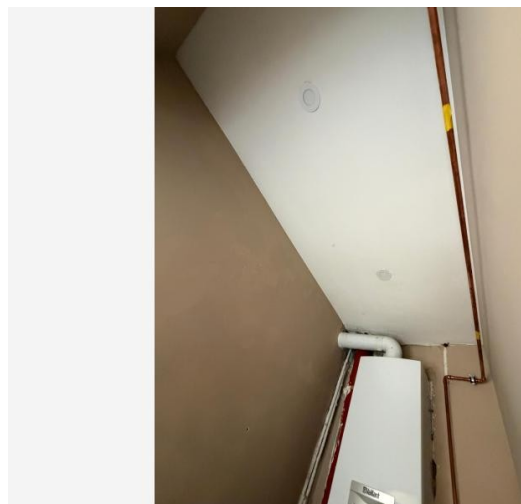
De plafonds zijn gemaakt van niet-asbestverdachte materialen (bijvoorbeeld laminaat, gyproc, ...), deze toepassingen zijn niet asbestverdacht. We hebben echter niet kunnen vaststellen of er mogelijk asbestverdachte of asbesthoudende materialen achter deze toepassingen aanwezig zijn. Bij renovatie of sloop is het aangeraden om een destructief onderzoek te laten uitvoeren van deze toepassingen.

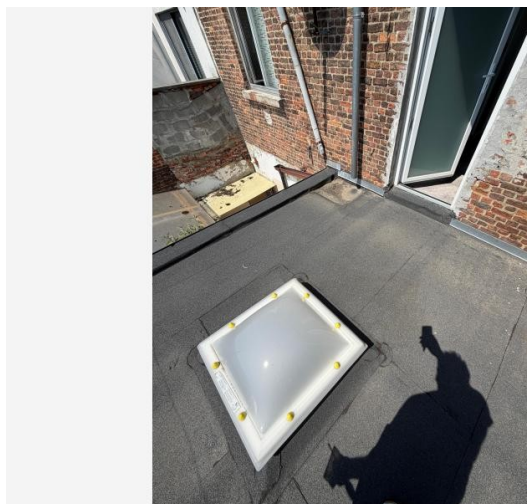
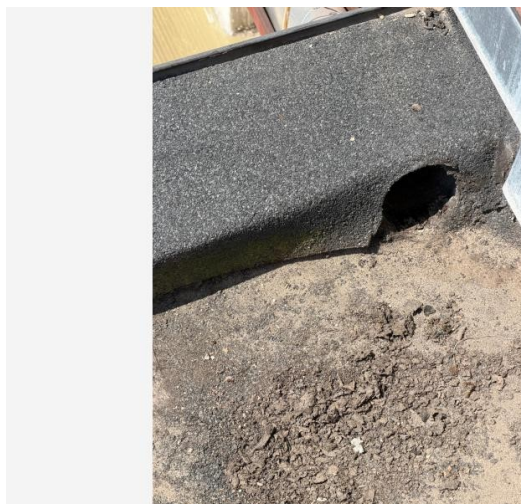
## Fiche 3: Roofing plat dak

Geen asbest

| # | Type | Referentie | Resultaat |
|---|---|---|---|
| 3.1 | Puntmonster | MM03 roofing platdak | Geen asbest |

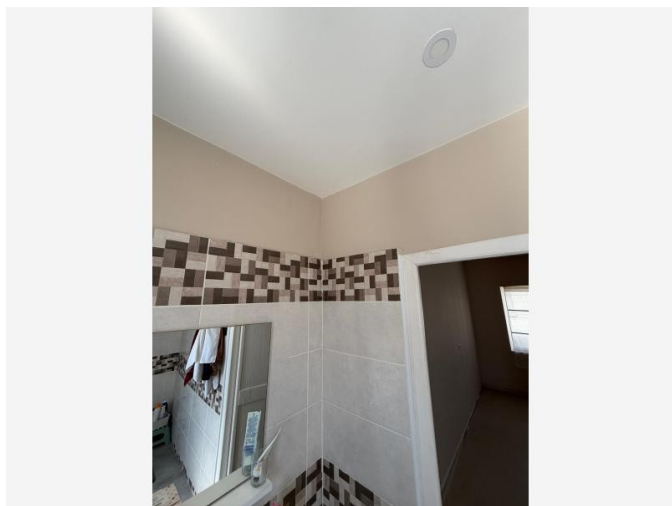
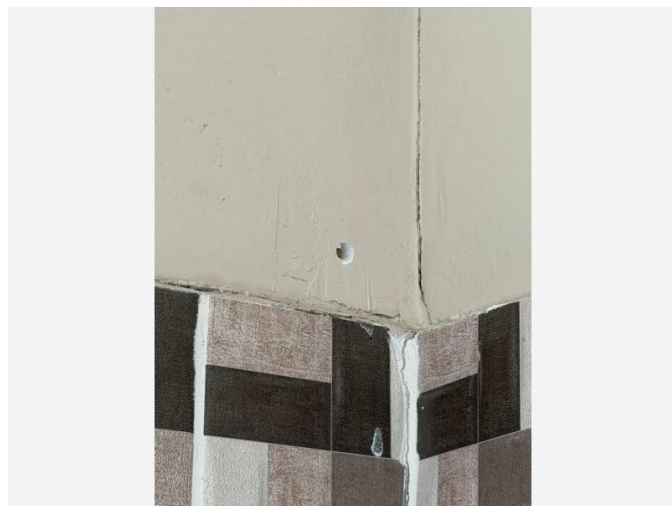
## Fiche 4: Pleisterwerk muren

Geen asbest

| # | Type | Referentie | Resultaat |
|---|---|---|---|
| 4.1 | Mengmonster | MM01 Pleister muren | Geen asbest |

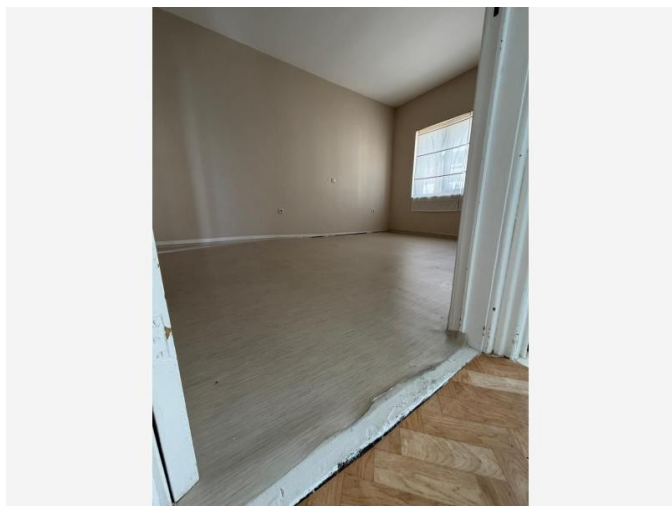
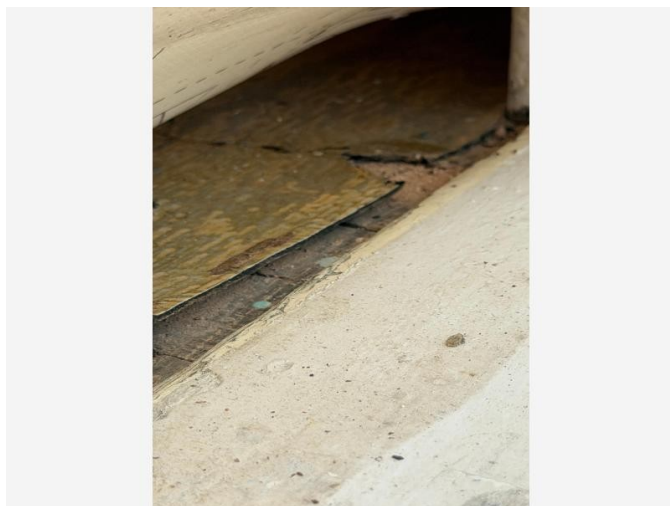
## Fiche 5: vloerzeil

Geen asbest

| # | Type | Referentie | Resultaat |
|---|---|---|---|
| 5.1 | Puntmonster | MM04 Vloerzeil | Geen asbest |

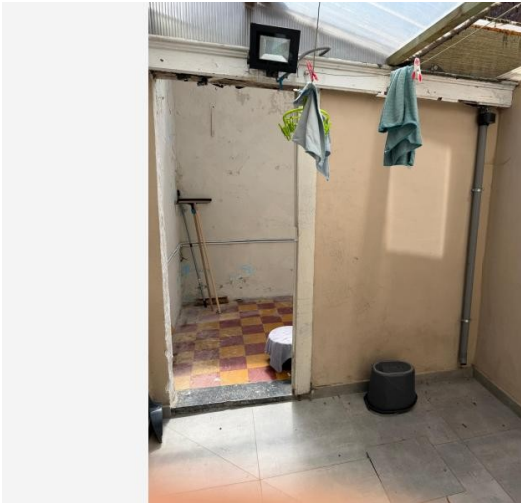
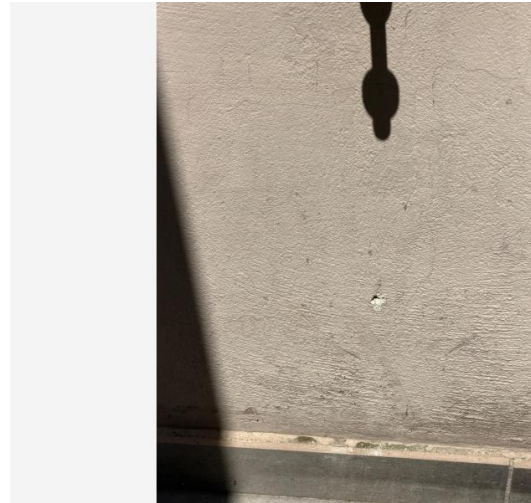
## Fiche 6: Crepi

Geen asbest

| # | Type | Referentie | Resultaat |
|---|---|---|---|
| 6.1 | Mengmonster | MM05 Crepi/cementering buitengevel | Geen asbest |

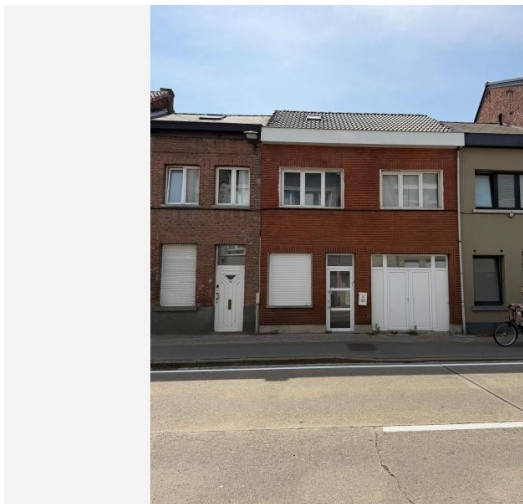
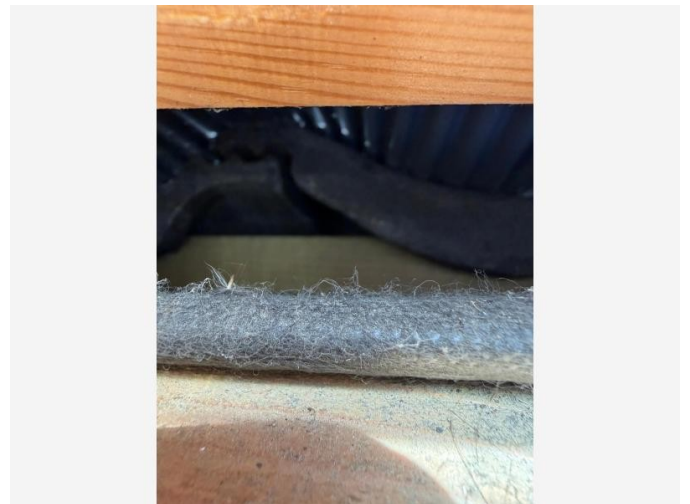
### Fiche 7: Dakbeddeking

| Beschrijving | Notitie | Terug te vinden op plannen |
|---|---|---|
| Fiche 7: Dakbeddeking | Dakpannen | - |

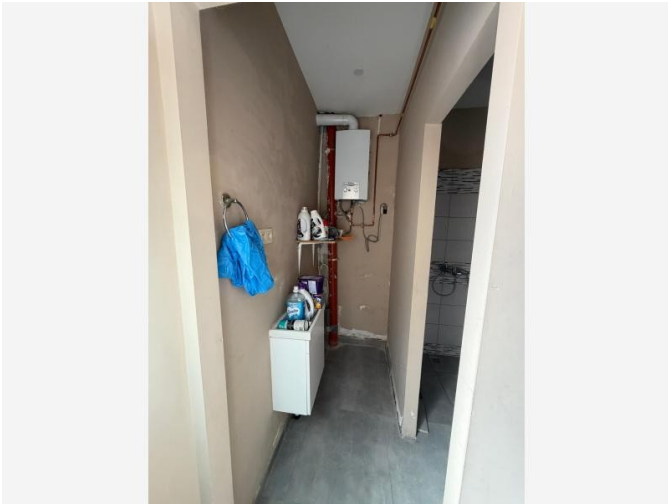
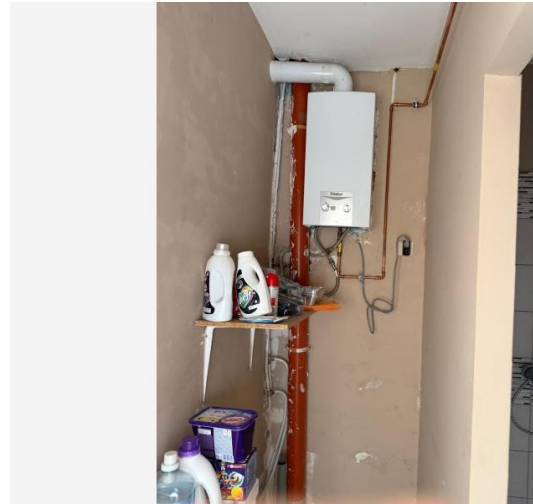
## Fiche 8: Stookketel / Brander

| Beschrijving | Notitie | Terug te vinden op plannen |
|---|---|---|
| Fiche 8: Stookketel / Brander | Ketel met recente bouwjaar | - |

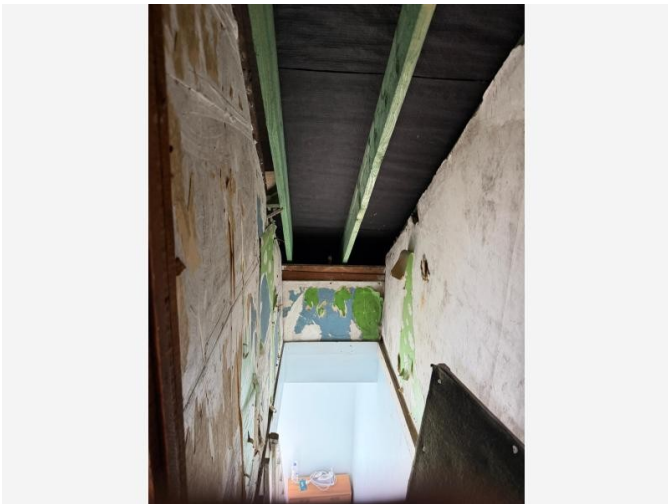
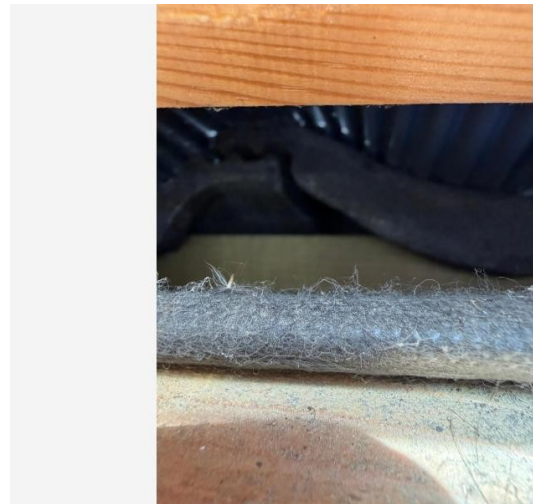
## Fiche 9: Onderdak van de woning is uit doek

| Beschrijving | Notitie | Terug te vinden op plannen |
|---|---|---|
| Fiche 9: Onderdak van de woning is uit doek | Onderdak bestaat uit zwarte doek recent aangelegd | - |

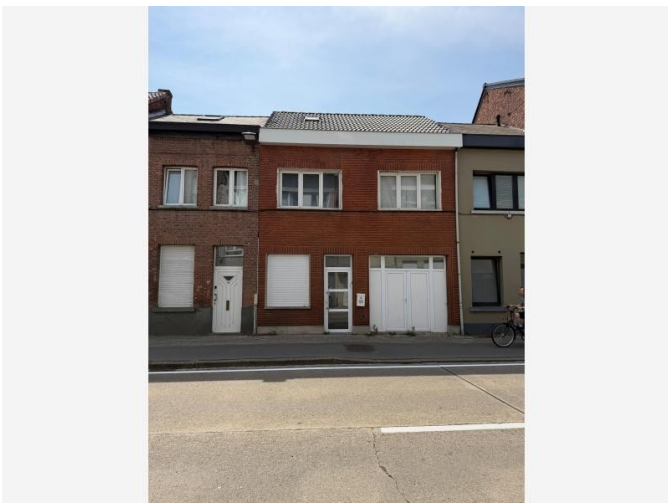
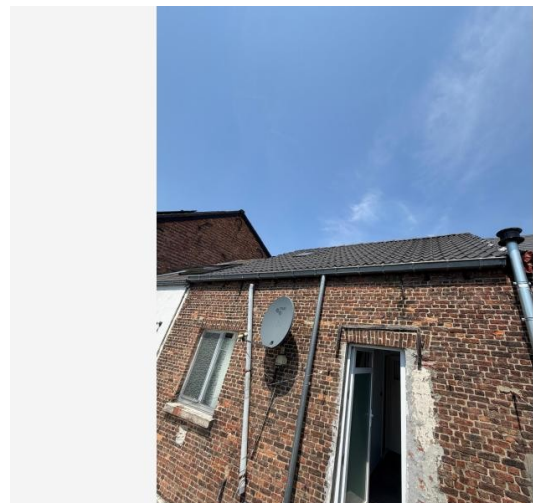
## Fiche 10: Rookgaskanaal

| Beschrijving | Notitie | Terug te vinden op plannen |
|---|---|---|
| Fiche 10: Rookgaskanaal | Er is geen schouw/rookgaskanaal aanwezig | - |
