# Asbestinventarisatetest

Het Bergske 20, 3550 Heusden-Zolder

Attestnummer : **20260827-000339.000**

**Asbestveilig** (maar mogelijk niet asbestvrij)

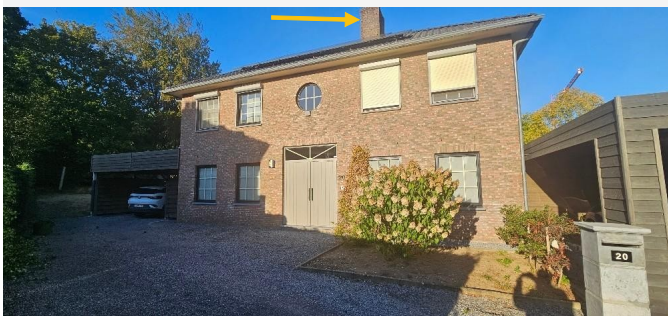
*Situeringfoto*

### Tijdelijke beperking

**Reden:** Het te onderzoeken materiaal situeert zich hoger dan 3,50 m te rekenen vanaf een veilige ondergrond

**Uitleg van de asbestdeskundige:** Geen inspectie mogelijk op deze hoogte aan een schuin dak.

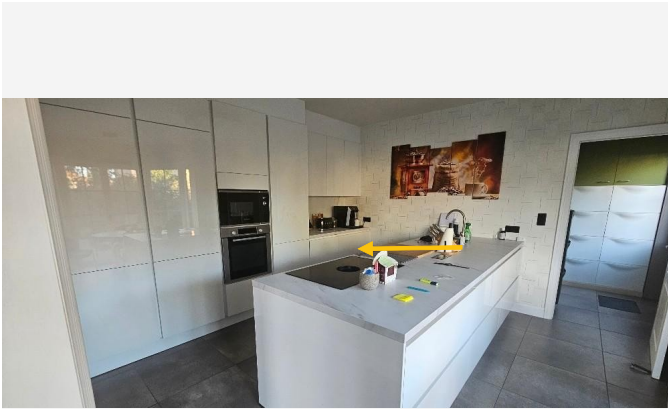
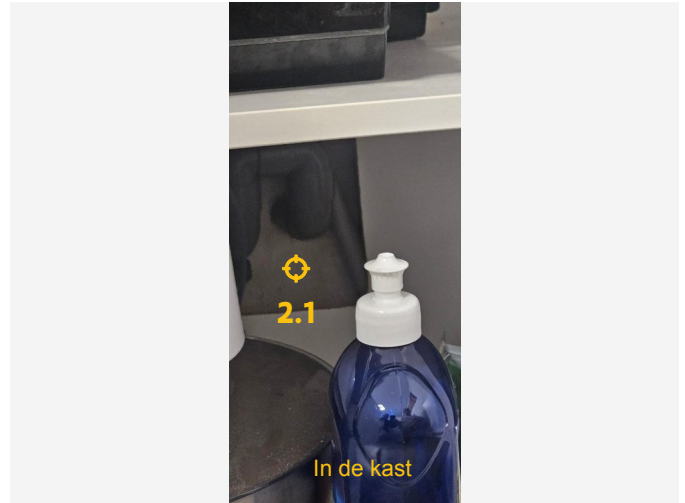
## Fiche 2: Pleisterwerk wanden

Geen asbest

| # | Type | Referentie | Resultaat |
|---|---|---|---|
| 2.1 | Mengmonster | Msnr.1 Pleisterwerk wanden | Geen asbest |

| Opmerking | Stookruimte is in de kelder en is niet bepleisterd. |

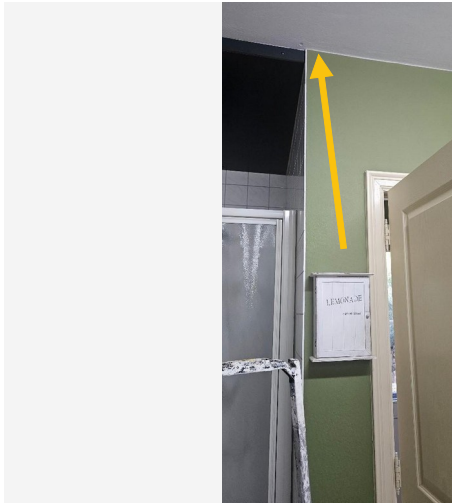
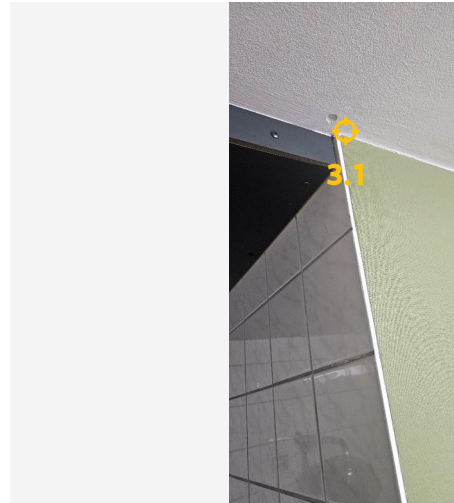
## Fiche 3: Pleisterwerk plafond

Geen asbest

| # | Type | Referentie | Resultaat |
|---|---|---|---|
| 3.1 | Mengmonster | Msnr.2 Pleisterwerk plafond | Geen asbest |

| Opmerking | <p>Enkel gelijkvloers pleister aan het plafond op glv, bovenverdieping is uit gyproc.</p> <p>Kelder is zichtbaar metselwerk, dus zowel plafond alsook muren niet bepleisterd.</p> <p>Deze oppervlakte, volumes en gewichten zijn niet gemeten, maar geschat op basis van een benadering van het aanwezig pleisterwerk (de opgegeven hoeveelheden mogen niet gebruikt worden als maatstaf van heffing)</p> |

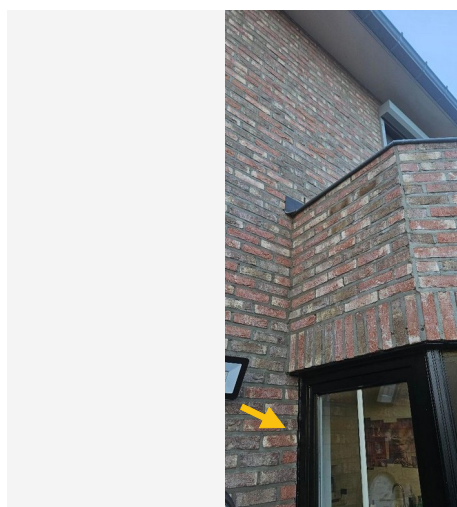
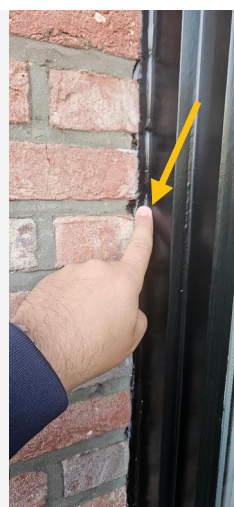
### Fiche 4: Kitwerk ramen en deuren

| Beschrijving | Notitie | Terug te vinden op plannen |
|---|---|---|
| Fiche 4: Kitwerk ramen en deuren | Geen verdachte kitwerk, zachte siliconen | Plan 1.3: Grondplan |

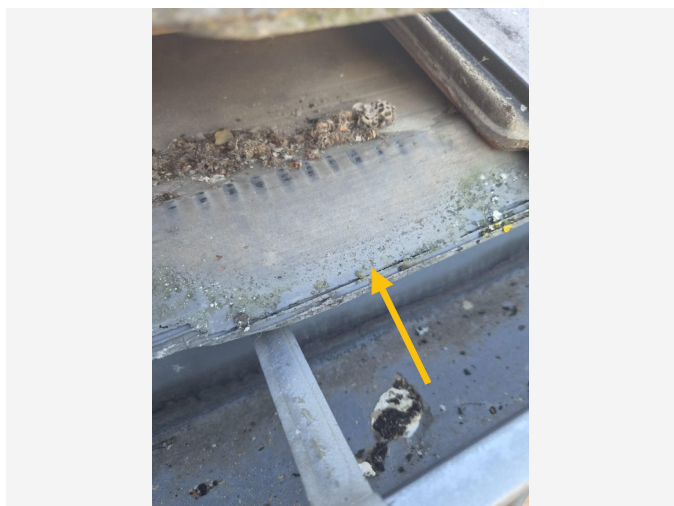
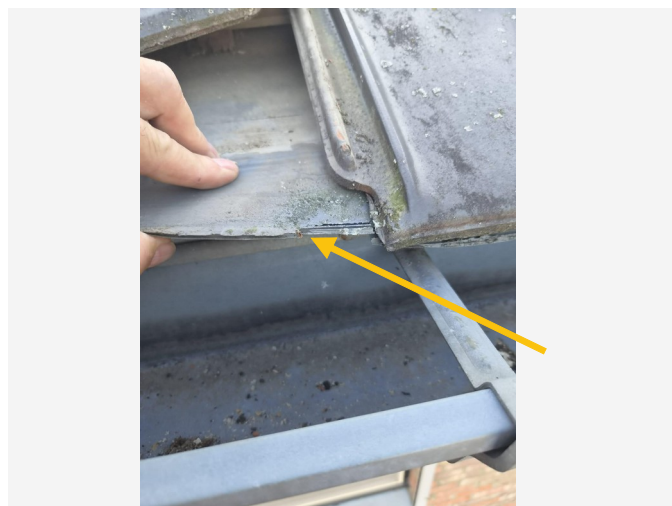
## Fiche 5: Onderdak woning

| Beschrijving | Notitie | Terug te vinden op plannen |
|---|---|---|
| Fiche 5: Onderdak woning | Niet verdacht , uit kunststofplaten. | Plan 1.7: Woning dak |

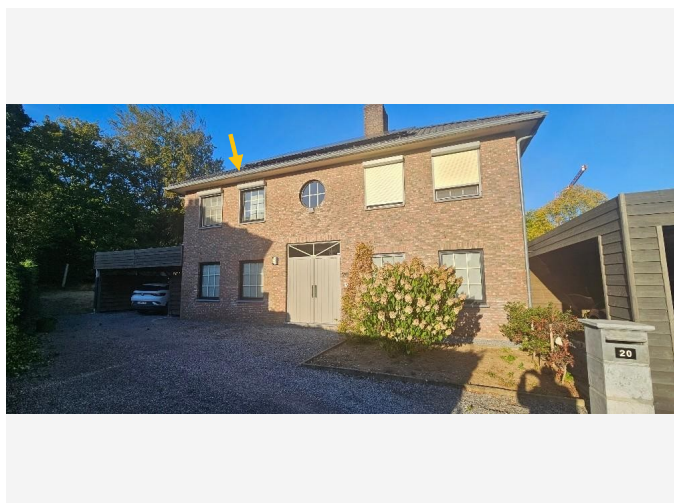
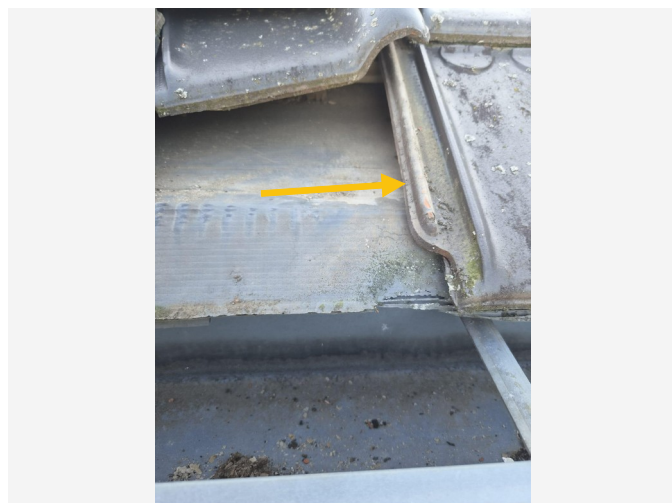
## Fiche 6: Dakbedekking woning

| Beschrijving | Notitie | Terug te vinden op plannen |
|---|---|---|
| Fiche 6: Dakbedekking woning | <p>De dakbedekking is uit keramische dakpannen, niet verdacht.</p> <p>Ook een klein stukje (veranda/keuken) plat dak uit EPDM, ook niet verdacht.</p> <p>De daken van de carport en het afdak is ook niet verdacht (uit metaal).</p> | Plan 1.8: Woning dak |

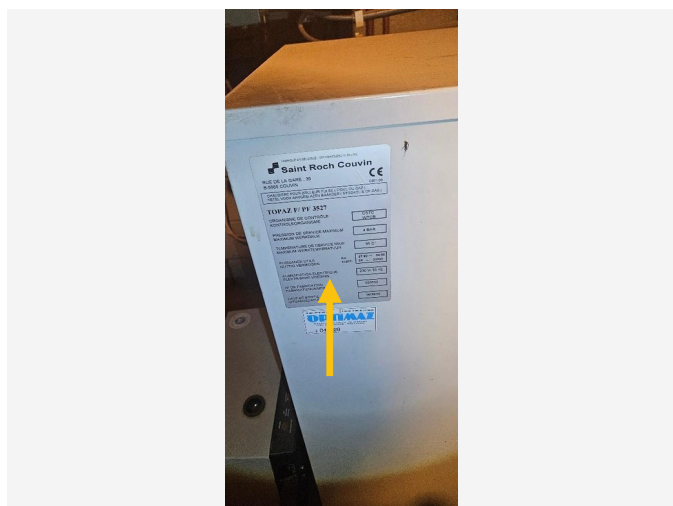
## Fiche 7: Dichtringen CV installatie

| Beschrijving | Notitie | Terug te vinden op plannen |
|---|---|---|
| Fiche 7: Dichtringen CV installatie | Geen verdachte dichtringen volgens de technische fiche van de ketel<br><br>Saint Roch Couvin van bj 1999 type TOPAZ F/PF 3527 | Plan 1.1: Kelderplan |
