# Asbestinventarisatetest

Grensstraat 25, 2470 Retie

Attestnummer : 20260728-000111.000

Uitgegeven op : 28.07.2026

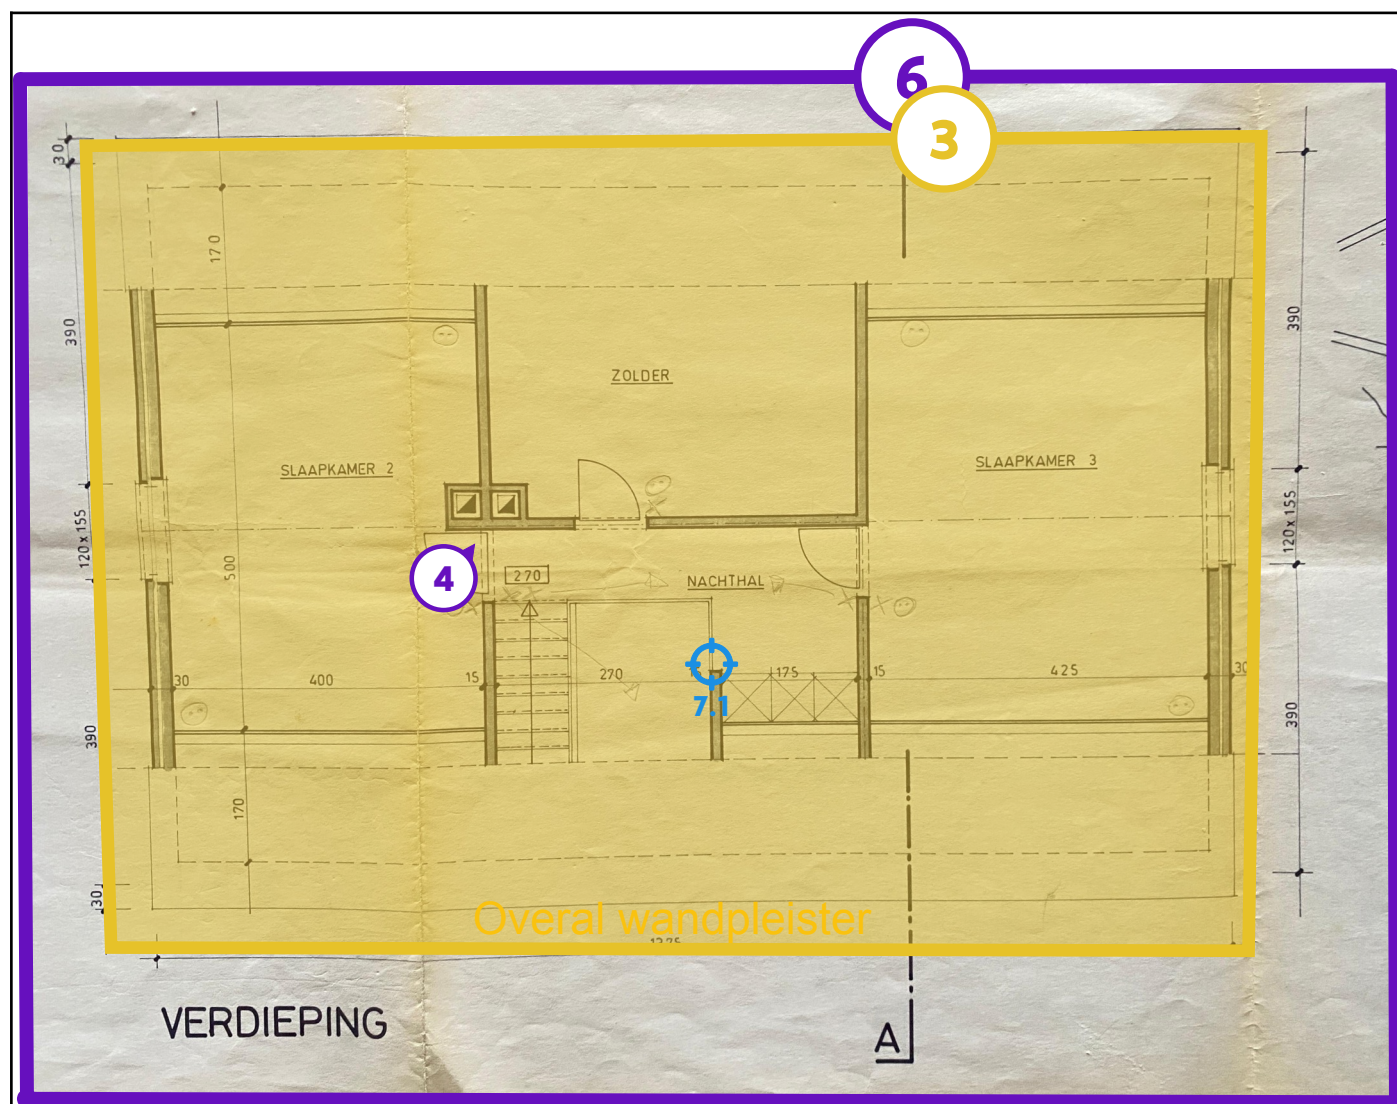
## Plan 1.2: Verdieping plan

| Beschrijving | Type | Actie |
|---|---|---|
| 3. Menuiserie onderdak woning | Asbestmateriaal | Zorgvuldig beheren |
| 4. Schouw | Beperking | - |

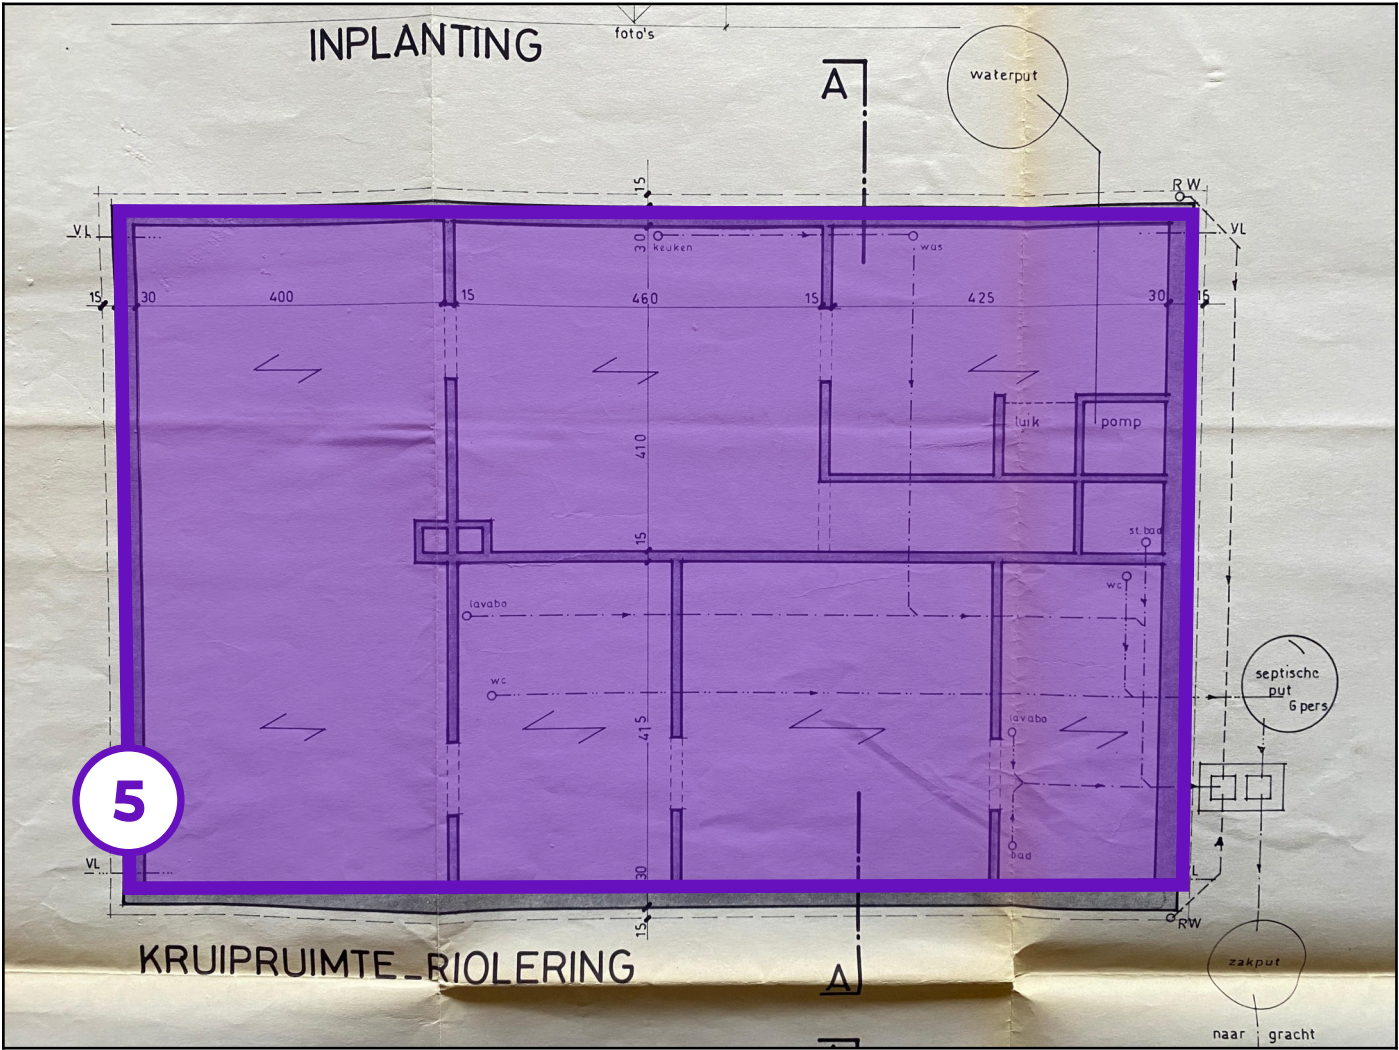
# Plan 1.3: Kruipkelder plan

| Beschrijving | Type | Actie |
|---|---|---|
| 5. Kruipkelder | Beperking | - |

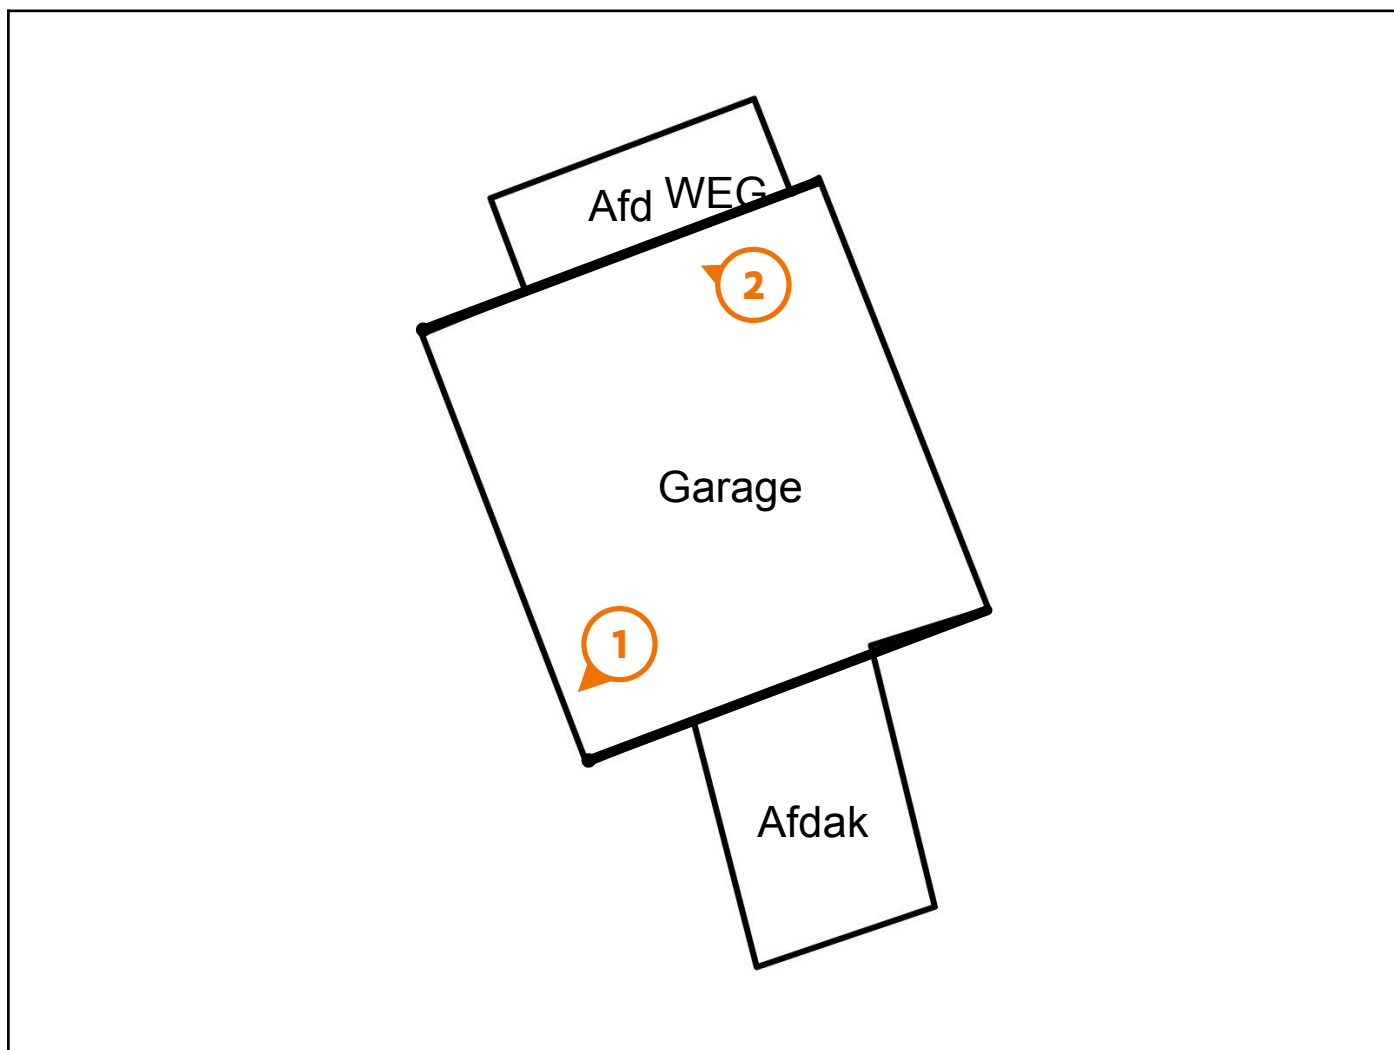
## Plan 3.1: Garage 2 plan

| Beschrijving | Type | Actie |
|---|---|---|
| 1. Bakeliet elektra garage 2 | Asbestmateriaal | Verwijderen |
| 2. Schouwbus garage 2 | Asbestmateriaal | Verwijderen |

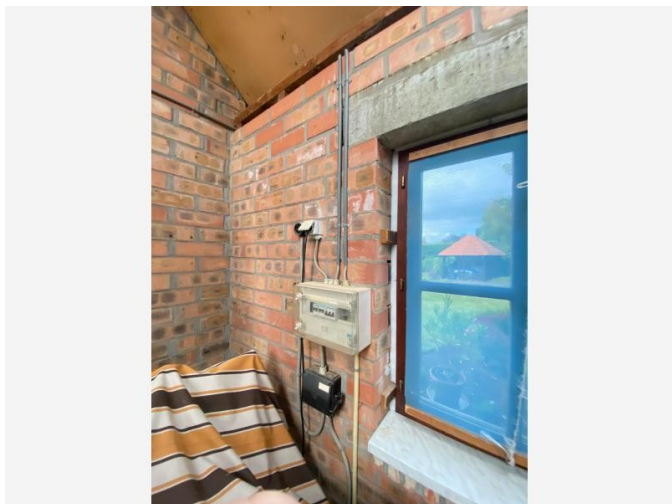
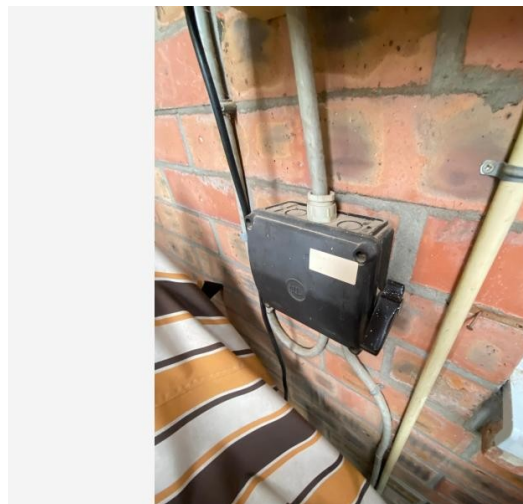
| Eindbeoordeling materiaalisico | Verhoogd materiaalisico en/of verhoogde kans op vezelvrijgave |

| Asbestsoort (vezeltype) | Crocidoliet aanwezig |
| Toestand van het materiaal | Licht beschadigd, licht verweerd. Intacte calciumsilicaatplaat of materiaal met categorie 3-gebondenheid |

| Beschrijving | Bakeliet elektra garage 2 |
| Asbestmateriaal | Plaat, paneel, tablet - Type Bakeliet |

Verwijderen

- Verwijder dit asbestmateriaal zo snel mogelijk. Volg de toestand goed op.
- Voer bijkomende staalname(s) uit.

- Eenvoudige handelingen: mag via doe-het-zelf of door werknemer(s) met opleidingsattest eenvoudige handelingen  
Draag de nodige beschermingsmiddelen (mondmasker FFP3, handschoenen en wegwerpoverall van CAT.III type 5/6'). Schakelaars, stopcontacten, zekeringkasten en radiatorknoppen kunnen mits de nodige beschermingsmaatregelen eenvoudig losgeschroefd worden en dubbel en luchtdicht verpakt in doorzichtige plasticfolie/afsluitzakken afgevoerd worden als hechtgebonden asbestafval naar een erkend recyclagepark. Afgesloten of verzegelde kast: Eenvoudige handelingen: opgeleid techniker/personeel 8u basisopleiding asbest (jaarlijks te vernieuwen en eigenaar mag dit opvragen). (Meer info en de huidige verwijderingsmethodes op: [www.asbestinfo.be](http://www.asbestinfo.be) en/of CODEX boek VI titel 3 en onderaan dit attest bij Toelichting: "asbest verwijderen"). Eventueel monsternamen aan te raden (om asbestsoort te bepalen) bij verwijdering van het asbestmateriaal.

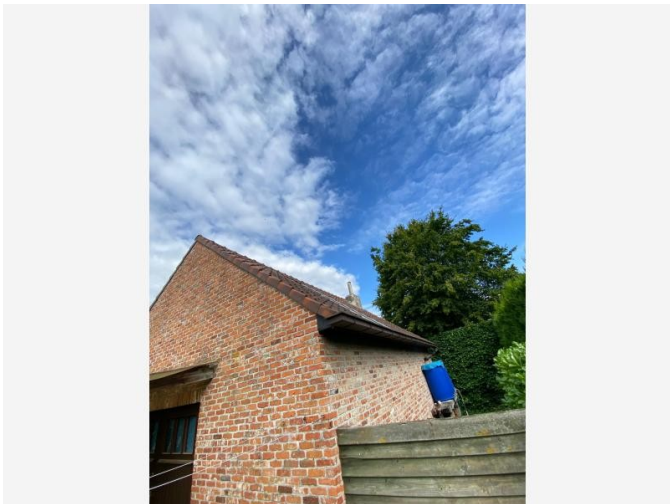
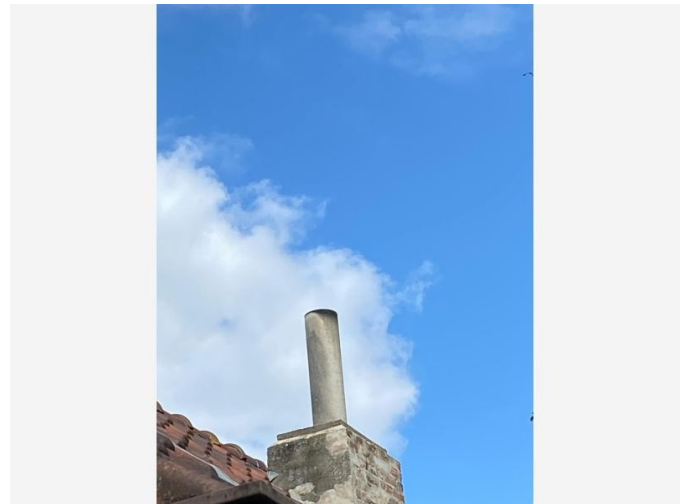
| Eindbeoordeling materiaalrisico | Verhoogd materiaalrisico en/of verhoogde kans op vezelvrijgave |

| Asbestsoort (vezeltype) | Crocidoliet aanwezig |
| Toestand van het materiaal | Matig beschadigd, matig verweerd |

| Beschrijving | Schouwbus garage 2 |
| Asbestmateriaal | Rookgaskanaal |
| Opmerking | Mogelijk ook nog intern de gemetste schouw |

Verwijderen

- Verwijder dit asbestmateriaal zo snel mogelijk. Volg de toestand goed op.
- Voer bijkomende staalname(s) uit.

- Eenvoudige handelingen: mag via doe-het-zelf of door werknemer(s) met opleidingsattest eenvoudige handelingen  
De buis en/of schouwwhoed kan voorzichtig losgebeiteld worden, extra bevochtigen om stof te voorkomen en rondom plastic folie leggen. Draag de nodige beschermingsmiddelen (mondmasker FFP3, handschoenen, wegwerpovertrek van CAT.III type 5/6) Dubbel en luchtdicht verpakken in doorzichtige plastic afsluitzakken en af te voeren naar een erkend recyclagepark als hechtgebonden asbestafval. (Meer info en de huidige verwijderingsmethodes op: [www.asbestinfo.be](http://www.asbestinfo.be) en/of CODEX boek VI titel 3 en onderaan dit attest bij Toelichting: "asbest verwijderen"). Eventueel monstername aan te raden (om de asbestsoort te bepalen) bij verwijdering van het asbestmateriaal.

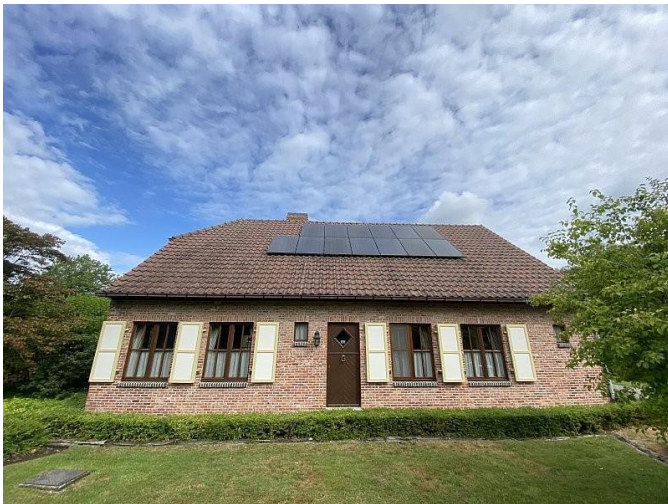
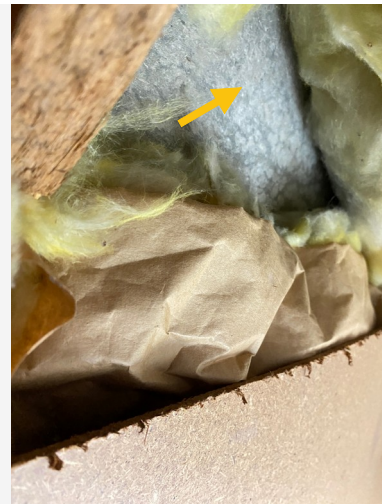
| Eindbeoordeling materiaalisico | Laag materiaalisico en/of verlaagde kans op vezelvrijgave |

| Asbestsoort (vezeltype) | Crocidoliet aanwezig |
| Toestand van het materiaal | Licht beschadigd, licht verweerd. Intacte calciumsilicaatplaat of materiaal met categorie 3-gebondenheid |

| Beschrijving | Menuiserite onderdak woning |
| Asbestmateriaal | Plaat, paneel, tablet - Type Menuiserite |
| Opmerking | <p>Oppervlakte betreft een beredeneerde schatting, er worden geen rechten aan verleend, na te meten voor verwijdering.</p> <p>Onderdaken garages met plasticfolie.</p> |

Zorgvuldig beheren

- Zorg voor een veilig beheer en verwijder dit asbestmateriaal wanneer het bij werken eenvoudig bereikbaar wordt. Controleer de toestand jaarlijks op wijzigingen.
- Voer bijkomende staalname(s) uit.

- Eenvoudige handelingen: mag via doe-het-zelf of door werknemer(s) met opleidingsattest eenvoudige handelingen  
Dek de (zolder)vloer af met plastic folie. Draag de nodige beschermingsmiddelen (mondmasker FFP3, handschoenen, wegwerpoverall van CAT.III type 5/6'). Verwijder de dakpannen en fixeer het plaatmateriaal. De asbesthoudende platen één voor één en in hun geheel verwijderen. Bij verwijdering door doe-het-zelf kan men dit afval dubbel en luchtdicht verpakt in doorzichtige afsluitzakken afdienen bij het gemeentelijk recyclagepark. Raadpleeg op voorhand de voorwaarden van het recyclagepark. Niet gooien, niet breken. Reinig nadien de draagstructuur met vochtige doeken.

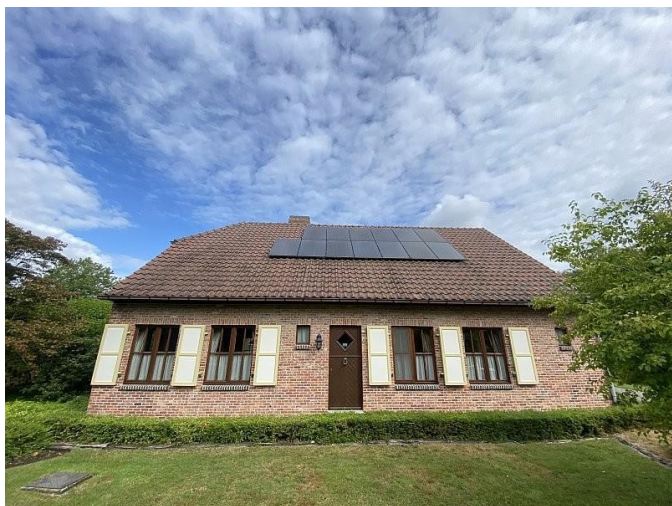
**Reden:** Het te onderzoeken materiaal situeert zich hoger dan 3,50 m te rekenen vanaf een veilige ondergrond

**Uitleg van de asbestdeskundige:** Geen interne/volledige inspectie mogelijk

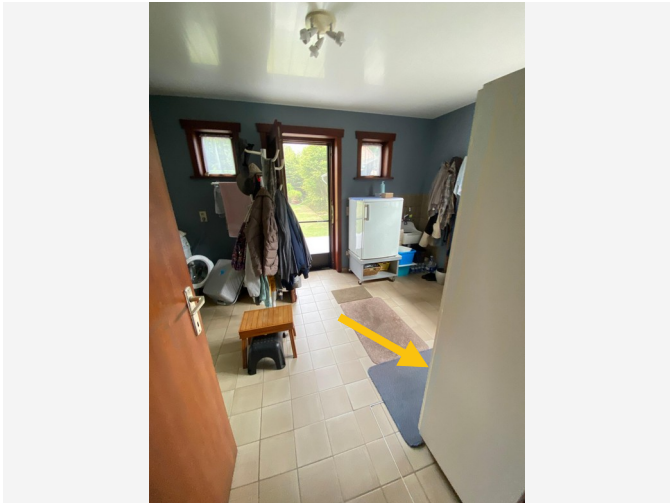
**Reden:** Het onderzoek kan niet uitgevoerd worden binnen de bepalingen van de Welzijnswet

**Uitleg van de asbestdeskundige:** Lager dan 1,5m

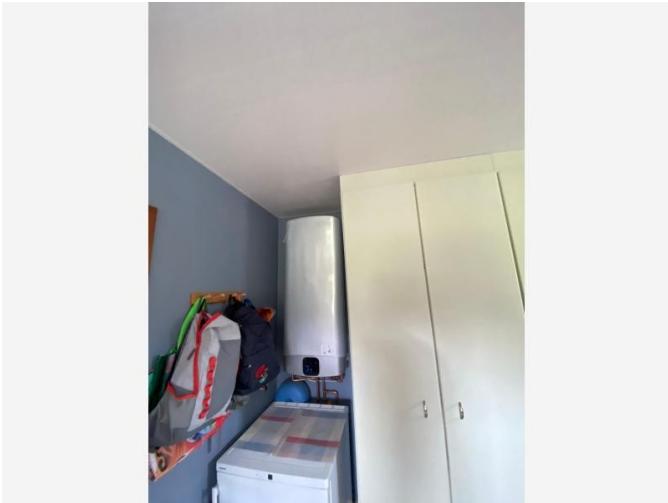
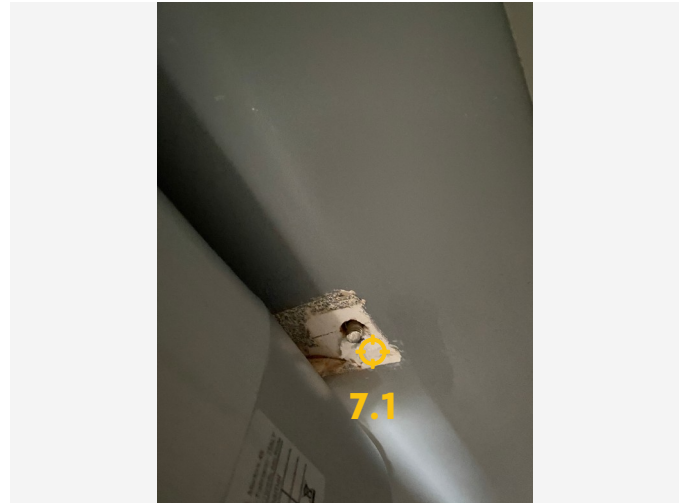
## Fiche 7: Wandpleister

Geen asbest

| # | Type | Referentie | Resultaat |
|---|---|---|---|
| 7.1 | Mengmonster | 1 | Geen asbest |

| Opmerking | Stalen genomen in traphal, keuken en wasplaat. Stookplaats zonder pleisterwerk en overal vals plafond in hout/mdf. |

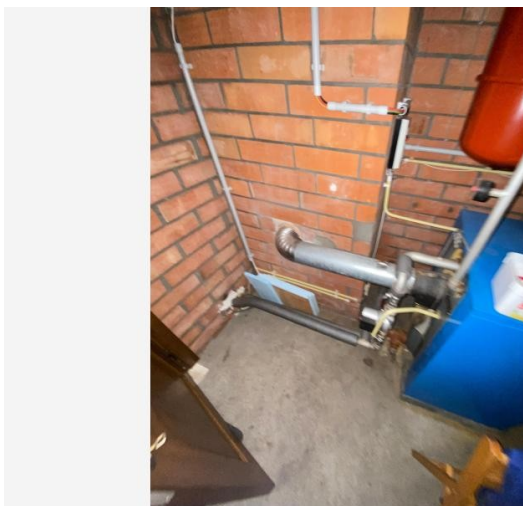
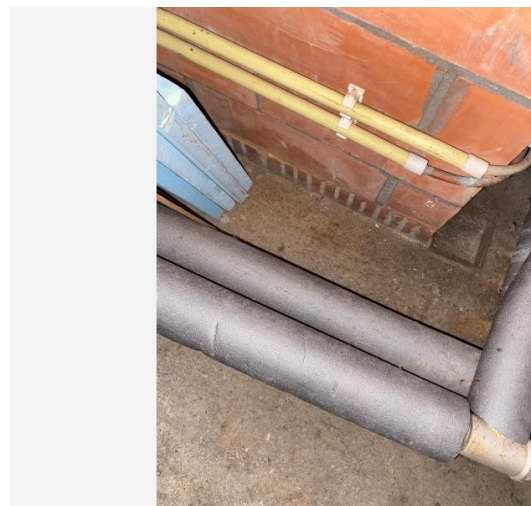
### Fiche 8: Leidingisolatie

| Beschrijving | Notitie | Terug te vinden op plannen |
|---|---|---|
| Fiche 8: Leidingisolatie | Synthetisch/bouwpapier/glaswol | - |

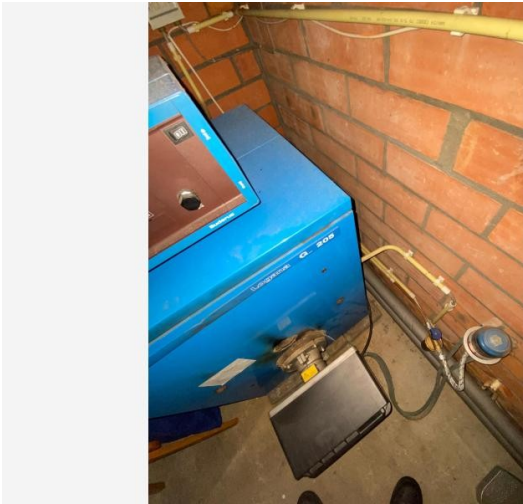
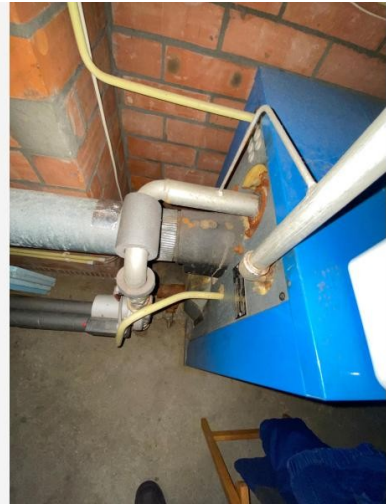
## Fiche 9: Materialen aan CV ketel

| Beschrijving | Notitie | Terug te vinden op plannen |
|---|---|---|
| Fiche 9: Materialen aan CV ketel | Geen interne inspectie mogelijk | - |

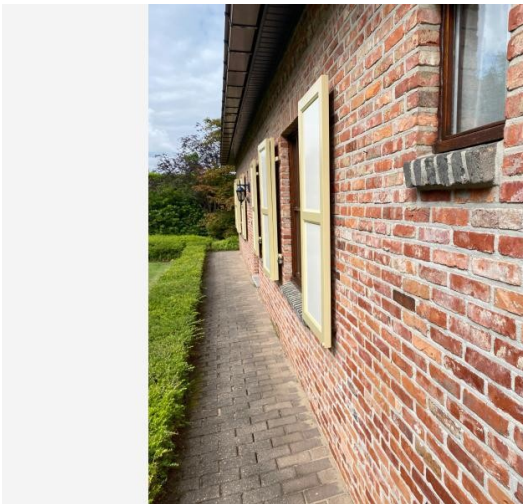
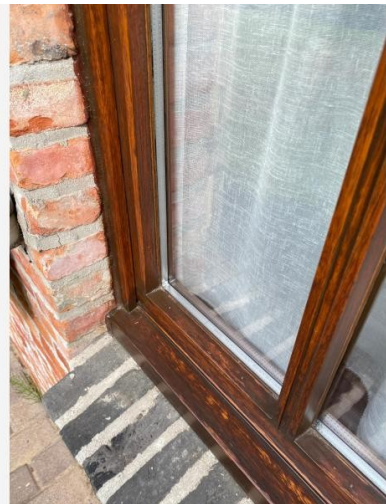
## Fiche 10: Afdichtingsmateriaal schrijnwerk

| Beschrijving | Notitie | Terug te vinden op plannen |
|---|---|---|
| Fiche 10: Afdichtingsmateriaal schrijnwerk | Zachte silicone | - |

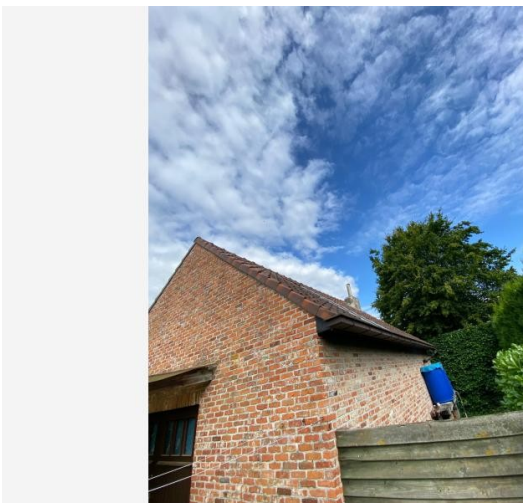
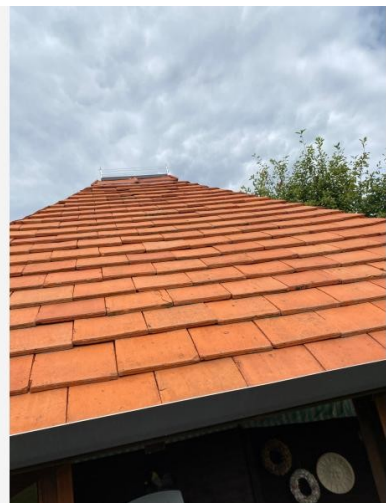
## Fiche 11: Dakbedekkingen

| Beschrijving | Notitie | Terug te vinden op plannen |
|---|---|---|
| Fiche 11: Dakbedekkingen | Dakpannen | - |
