# Asbestinventarisatetest

Grootveldstraat 9, 1910 Kampenhout

**Niet-asbestveilig**

# Voorbeeldattest

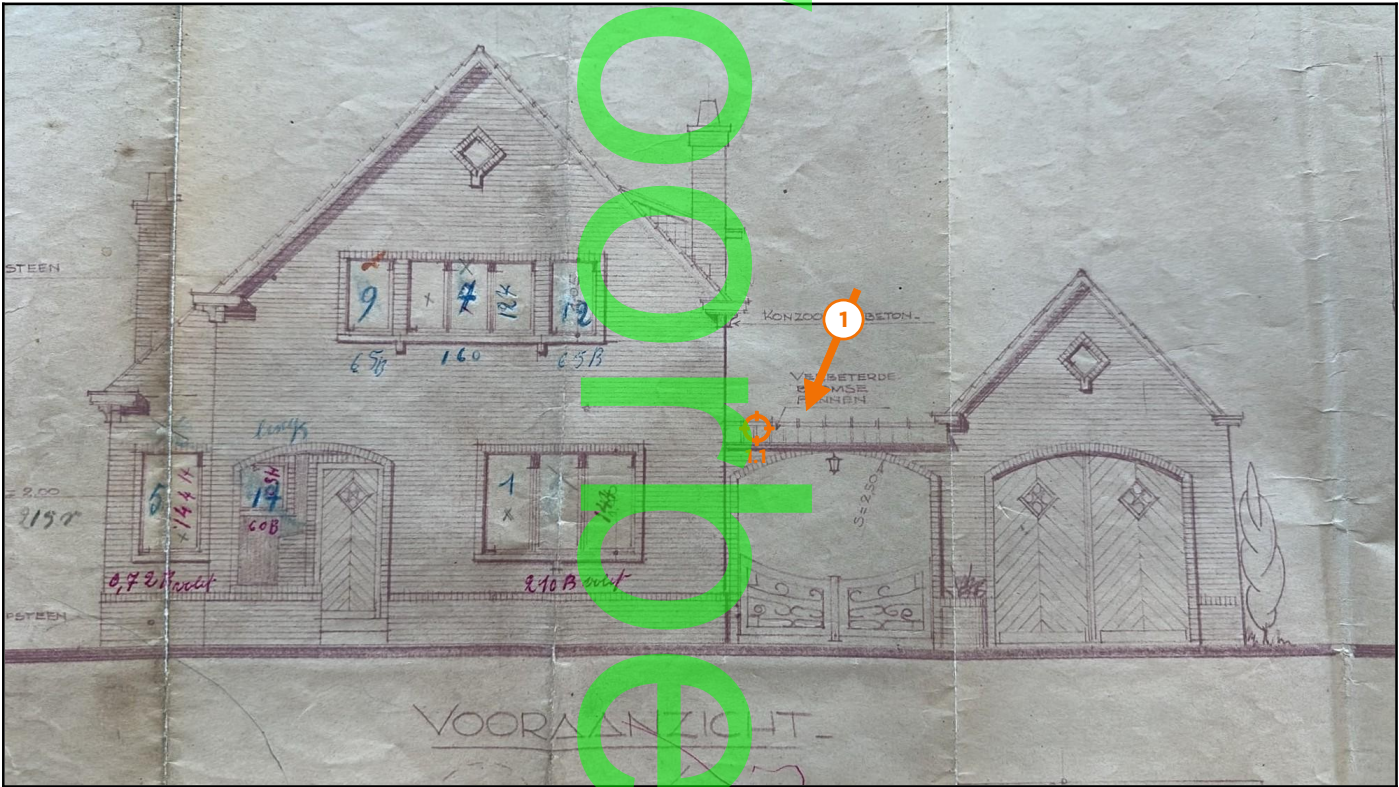
Plan 1.3: voorgevel

| Beschrijving | Type | Actie |
|---|---|---|
| 1. leien cement | Asbestmateriaal | Verwijderen |

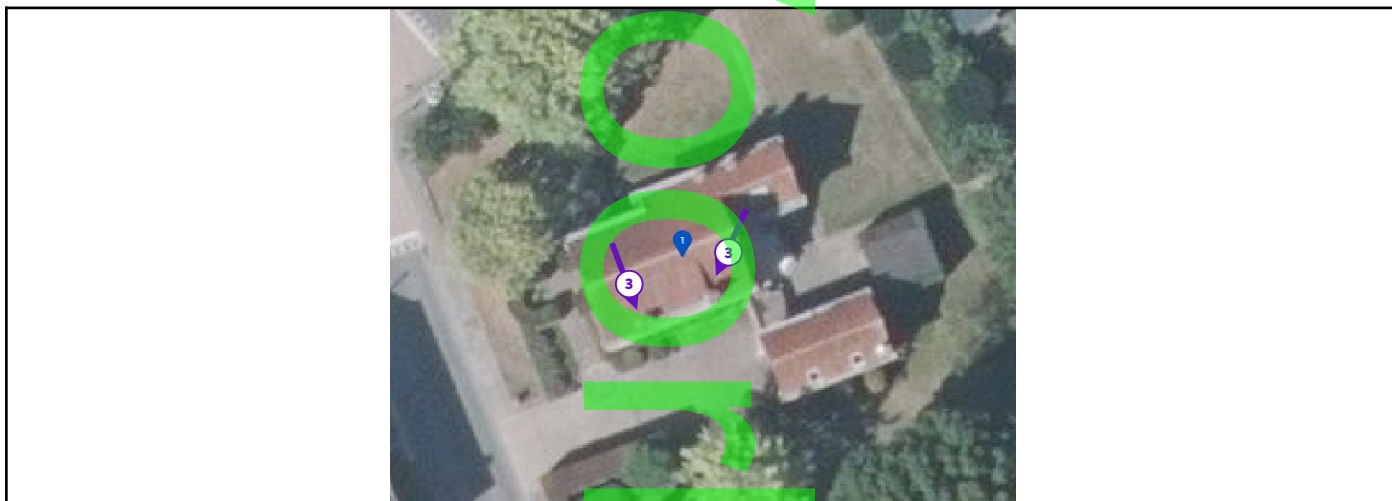
## Plan 1.10: PG2

| Beschrijving | Type | Actie |
|---|---|---|
| 3. Schouwen kleine kans op aanwezigheid asbest | Beperking | - |

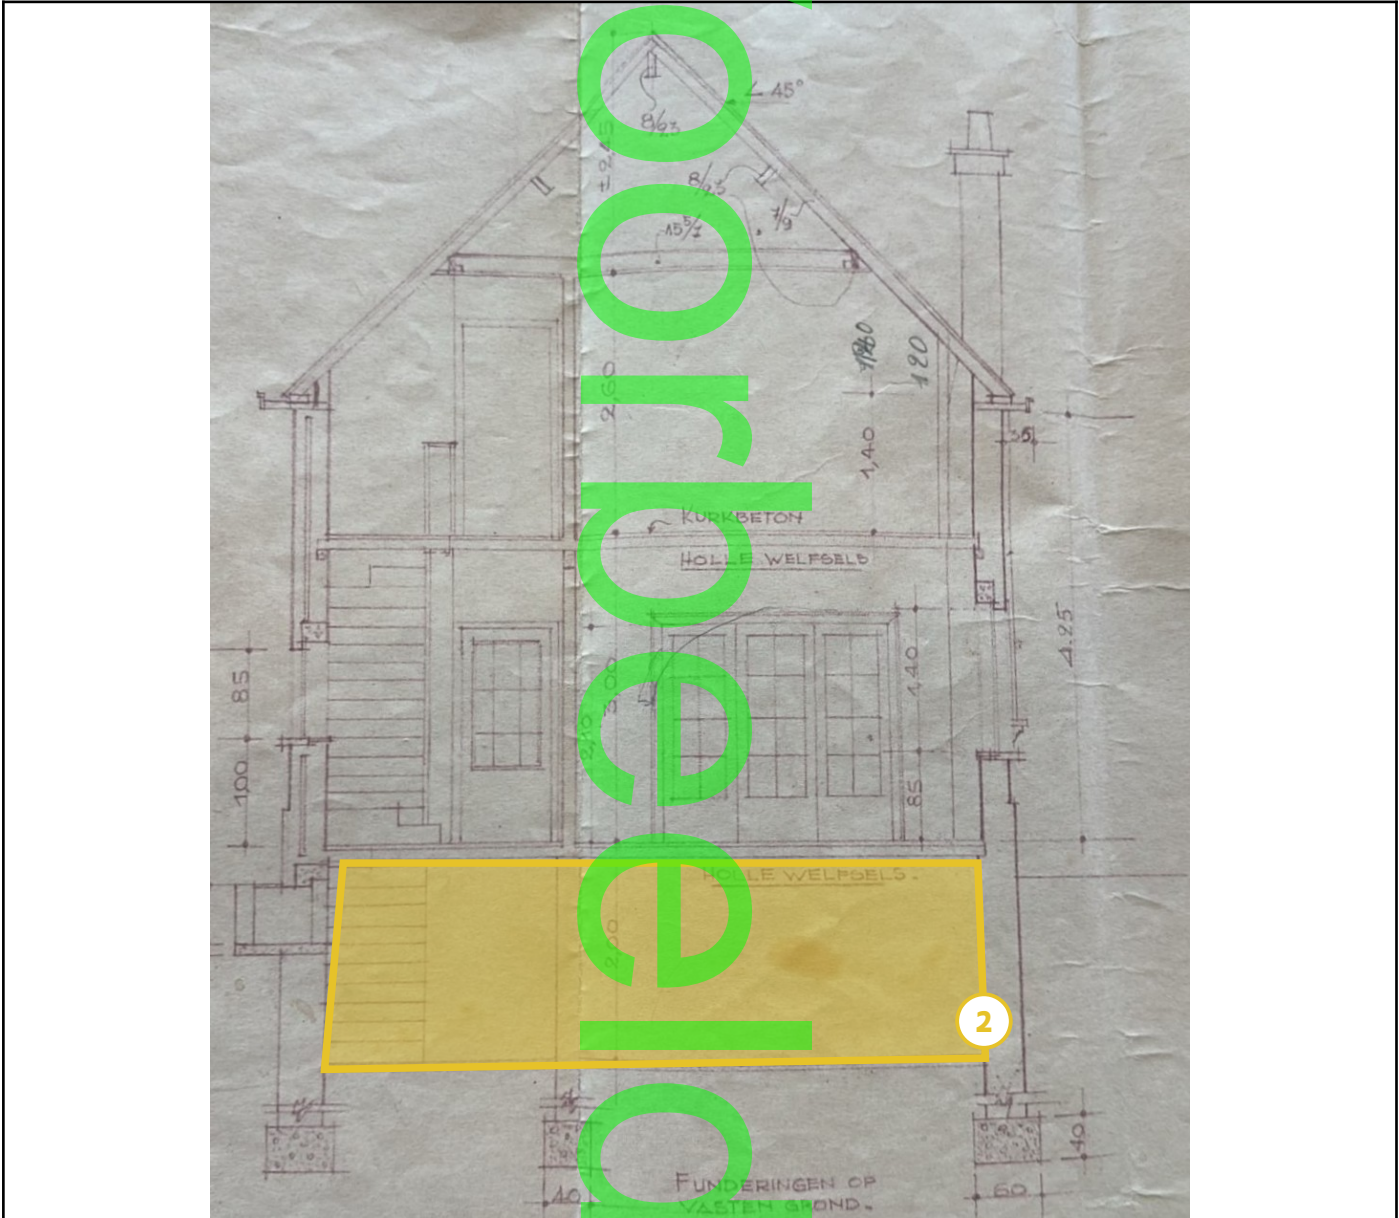
Plan 1.11: doorsnee

| Beschrijving | Type | Actie |
|---|---|---|
| 2. Bakeliet schakelaars/stopcontacten | Asbestmateriaal | Zorgvuldig beheren |

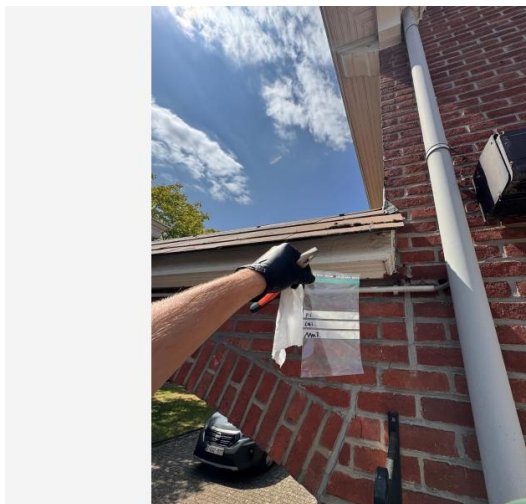
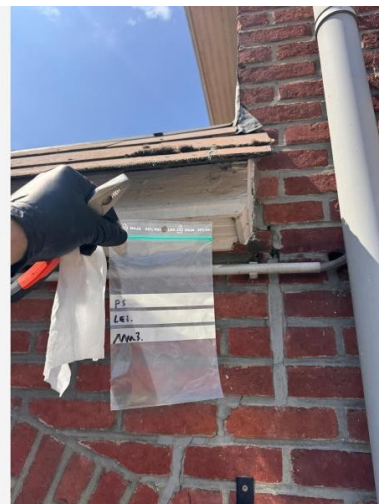
Het asbestmateriaal valt onder de mijlpaal van 2034.

Verhoogd materiaalrisico en/of verhoogde kans op vezelvrijgave

| Toestand van het materiaal | Matig beschadigd, matig verweerd |

| # | Type | Referentie | Resultaat |
|---|---|---|---|
| 1.1 | Puntmonster | 3.10021 | Chrysotiel |

| Beschrijving | leien cement |
| Asbestmateriaal | Dak- en gevelbekleding - Golfplaat |
| Opmerking | <p>De hoeveelheid is een schatting en kan afwijken van de werkelijke toestand.</p> <p>CHRYSOTIEL aanwezig 10-15%.</p> |

Verwijderen

- Verwijder dit asbestmateriaal zo snel mogelijk. Volg de toestand goed op.
- Hemelwater dat afspoelt van asbestcement daken of gevels kan asbestdeeltjes bevatten. Gebruik het enkel voor gesloten circuits (bv. spoelen toiletten). Reinig na het vervangen van het dak of de gevel de dakgoten en regenwaterput of -ton om asbesthoudend sediment of slib te verwijderen

- Eenvoudige handelingen: mag via doe-het-zelf of door werknemer(s) met opleidingsattest eenvoudige handelingen  
Deze toepassing kan door een aannemer die over een opleidingsattest eenvoudige handelingen beschikt of door een particulier (doe-het-zelf), verwijderd worden indien er geen verhoogd risico op vrijgave van asbestvezels (max. concentratie 0,01 vezels/cm<sup>3</sup> - CODEX Art. VI.3-54) ontstaat en de toepassing voorafgaand wordt gefixeerd/bevochtigd; de individuele elementen zonder machinale werktuigen en zonder breken of gooien een voor een losgemaakt worden; en ten slotte in gesloten verpakking weggevoerd worden naar een erkend afvalpunt (recyclagepark).

In de zone mogen geen derden en/of minderjarigen aanwezig zijn en moet elke betrokken persoon steeds gepaste persoonlijke beschermingsmiddelen (P3-gelaatsmasker + handschoenen) dragen.

Deze toepassing kan enkel door een erkende asbestverwijderaar verwijderd worden omdat er hier automatisch een verhoogd risico op vrijgave van asbestvezels (max. concentratie 0,01 vezels/cm<sup>3</sup> - CODEX - Art. VI.3-54) ontstaat. (Bron: VLAREM II: 6.4.0.1 par1, par2 en par3). Een erkend asbestverwijderaar moet ingeschakeld worden voor deze toepassingen die niet (kunnen) worden verwijderd door de couveuzemethode, door hermetische zone of door de materialen beschreven in Vlarem II, art. 6.4.0.1 par2. (Bron: Leidraad bij het Inspectieprotocol)

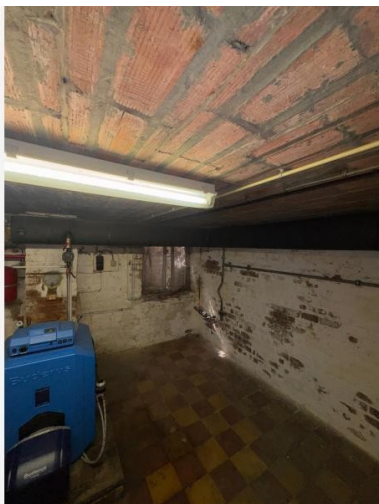
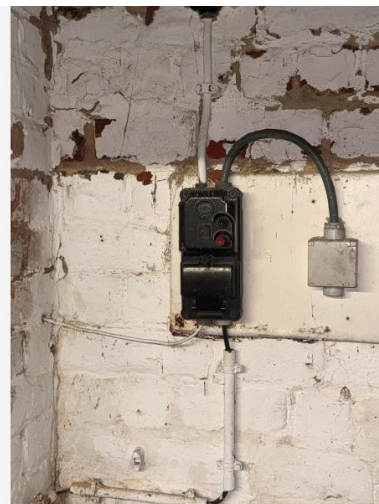
Het asbestmateriaal valt onder de mijlpaal van 2040.

| Eindbeoordeling materiaalrisico | Zeer laag materiaalrisico en/of zeer lage kans op vezelvrijgave |

| Asbestsoort (vezeltype) | Crocidoliet aanwezig |
| Toestand van het materiaal | Onbeschadigd, niet verweerd |

| Beschrijving | Bakeliet schakelaars/stopcontacten |

Zorgvuldig beheren

- Zorg voor een veilig beheer. Vermijd het beschadigen van het asbestmateriaal. Controleer de toestand jaarlijks op wijzigingen.

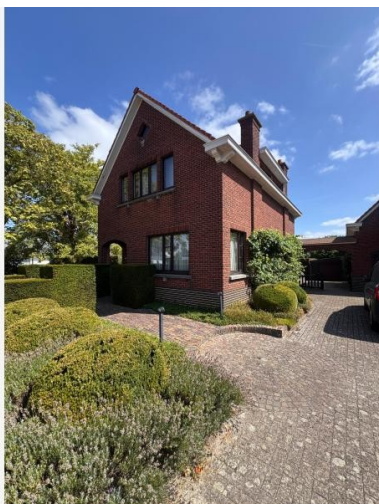
Situeringfoto

**Reden:** Er is geen volledige risicobeoordeling mogelijk

**Uitleg van de asbestdeskundige:** Er is een kleine kans dat hier nog asbest aanwezig kan zijn.

Visueel was dit niet mogelijk te onderzoeken. ( Binnenkant schacht )

| (Asbest)materiaal | Rookgaskanaal |

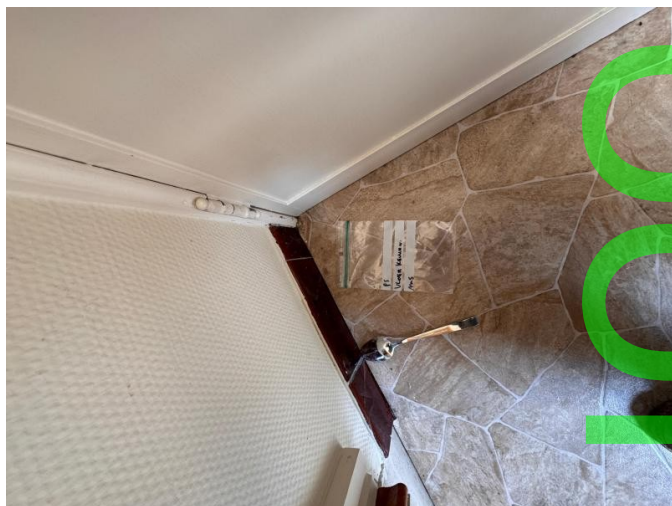
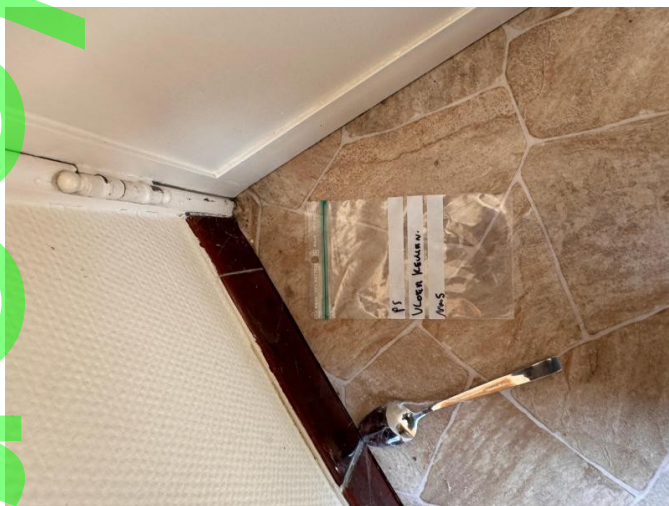
Geen asbest

| # | Type | Referentie | Resultaat |
|---|---|---|---|
| 4.1 | Puntmonster | 3.10023 | Geen asbest |

| Beschrijving | Vinyl keuken |

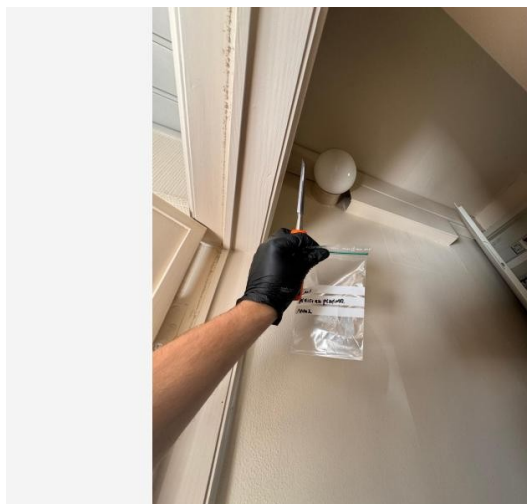
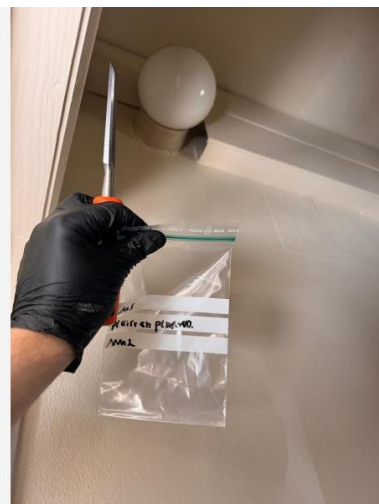
Geen asbest

| # | Type | Referentie | Resultaat |
|---|---|---|---|
| 5.1 | Mengmonster | 3.10020 | Geen asbest |

| Beschrijving | Pleisterwerk plafonds |

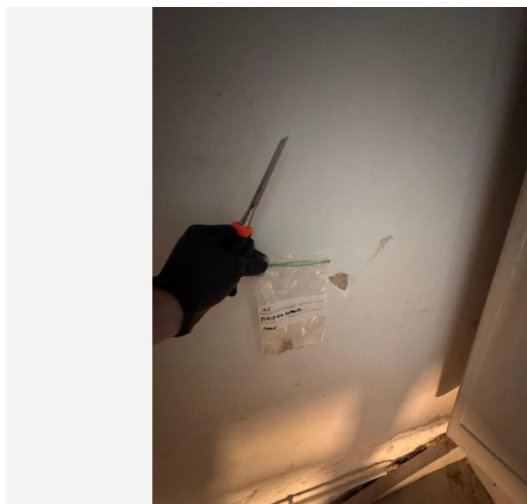
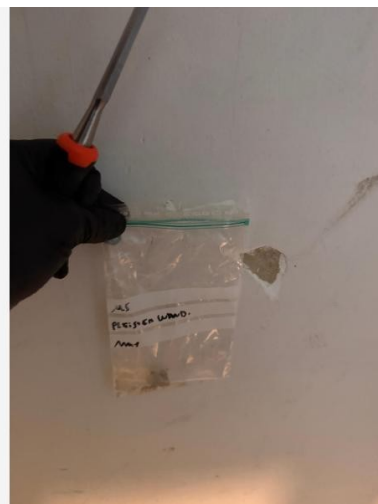
Geen asbest

| # | Type | Referentie | Resultaat |
|---|---|---|---|
| 6.1 | Mengmonster | 3.10019 | Geen asbest |

| Beschrijving | Pleisterwerk wanden |

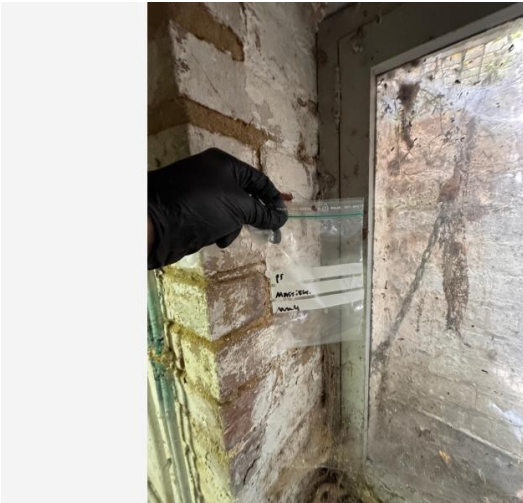
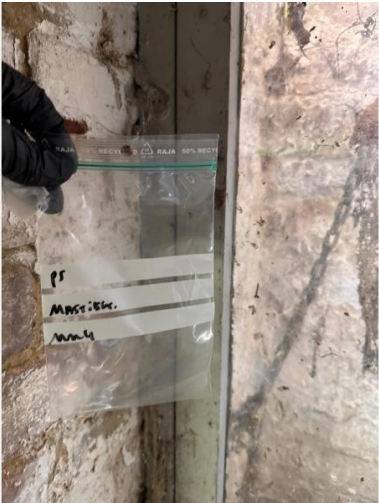
Geen asbest

| # | Type | Referentie | Resultaat |
|---|---|---|---|
| 7.1 | Puntmonster | 3.10022 | Geen asbest |

| Beschrijving | Mastiek |

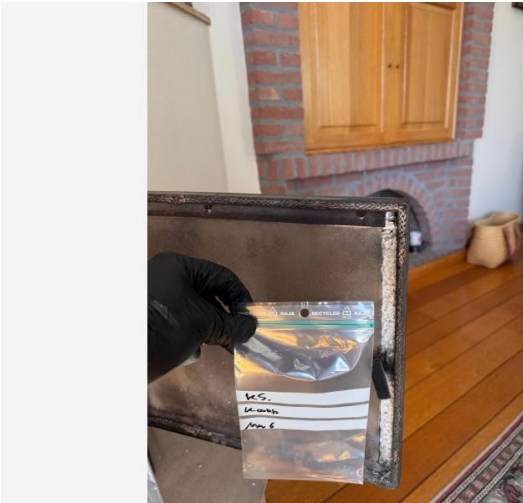
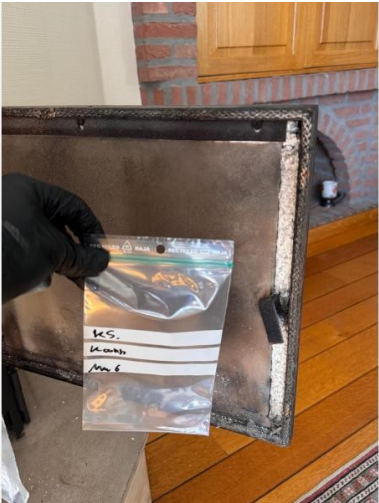
Geen asbest

| # | Type | Referentie | Resultaat |
|---|---|---|---|
| 8.1 | Kleefmonster | 3.10024 | Geen asbest |

| Beschrijving | Kachelkoord. |
