# Asbestinventarisatetest

Sparrenlaan 26, 2350 Vosselaar

Attestnummer : 20260827-000449.000

Uitgegeven op : 27.08.2026

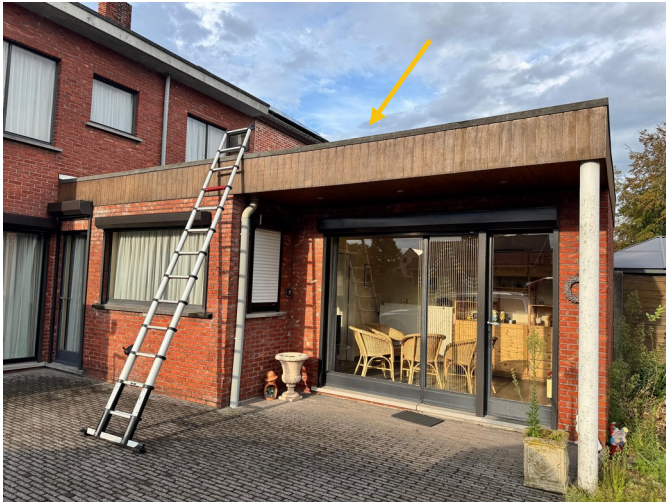
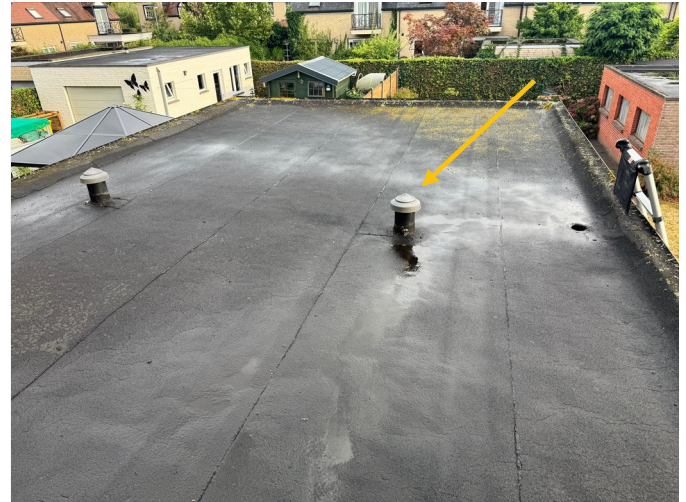
# Fiche 1: Roofing zonder staalname (lekkagerisico-zie opmerking)

Asbestmateriaal

| Eindbeoordeling materiaalrisico | Laag materiaalrisico en/of verlaagde kans op vezelvrijgave |

| Toestand van het materiaal | Licht beschadigd, licht verweerd. Intacte calciumsilicaatplaat of materiaal met categorie 3-gebondenheid |

| Opmerking | <p>Het inspectieprotocol bepaalt dat roofing altijd asbestverdacht is behalve indien het materiaal geproduceerd is na 2000. Met andere woorden: een monstername en laboanalyse zijn verplicht om roofing als niet-asbesthoudend te identificeren, behalve als dus aangetoond wordt dat het materiaal geproduceerd is na 2000. Monstername is niet evident wegens het risico op lekkage in het dak. Ook de labo-analyse is moeilijk wegens de kleverigheid en lage densiteit van asbestvezels in het materiaal.</p> <p>Doordat er hier geen representatieve staalname mogelijk is door het lekkagerisico, wordt de roofing als asbesthoudend opgenomen in de inventaris.</p> |

- Zorg voor een veilig beheer. Vermijd het beschadigen van het asbestmateriaal. Controleer de toestand jaarlijks op wijzigingen.
- Voer bijkomende staalname(s) uit.

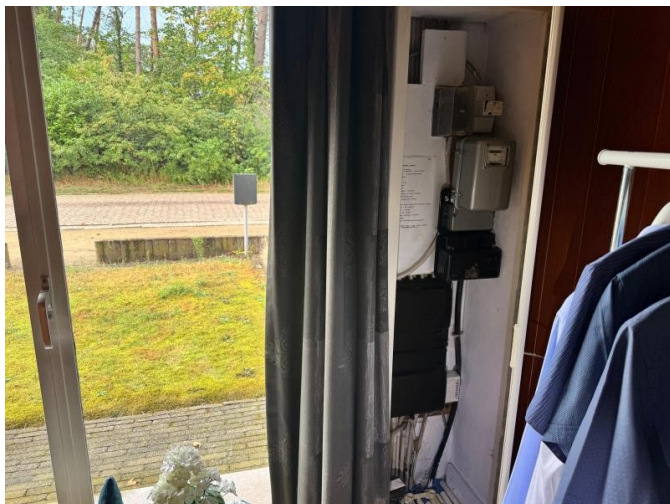
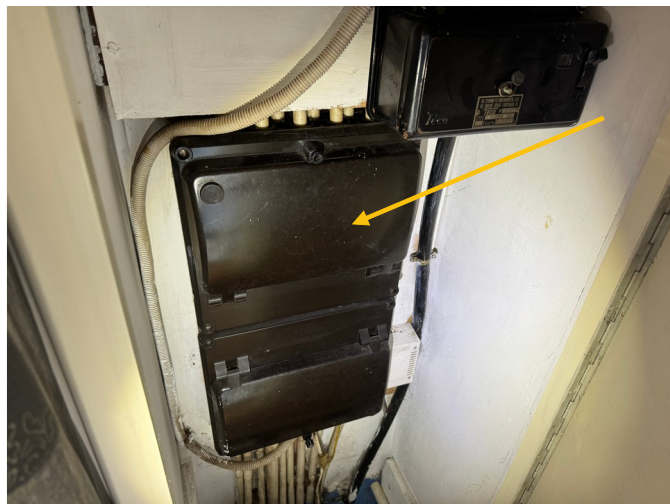
| Eindbeoordeling materiaalarisico | Laag materiaalarisico en/of verlaagde kans op vezelvrijgave |

- Zorg voor een veilig beheer. Vermijd het beschadigen van het asbestmateriaal. Controleer de toestand jaarlijks op wijzigingen.
- Voer bijkomende staalname(s) uit.

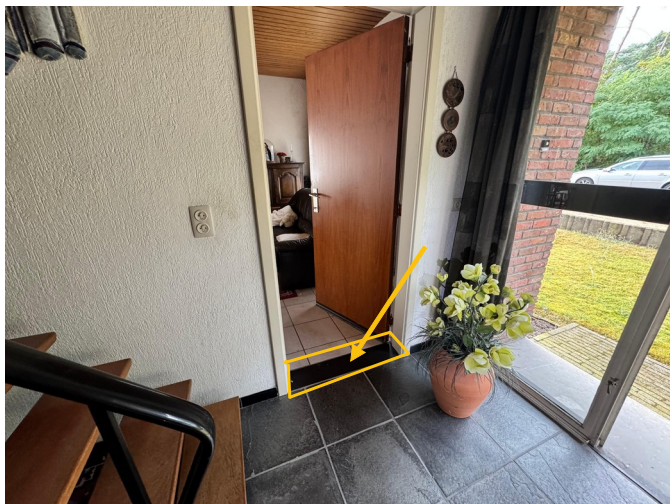
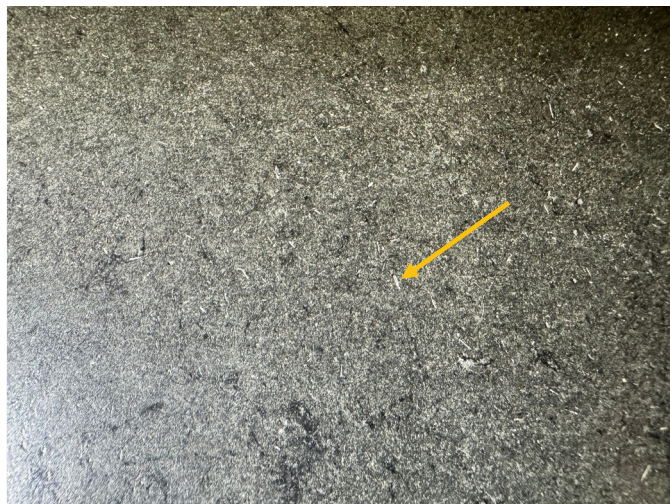
| Identificatiemethode | De asbestdeskundige beoordeelt het materiaal als asbesthoudend, en dit zonder monsternamen. |

- Eenvoudige handelingen: mag via doe-het-zelf of door werknemer(s) met opleidingsattest eenvoudige handelingen  
Als dit materiaal verwijderd kan worden zonder het te breken, te beschadigen... , dan mag met dit met eenvoudige handelingen.  
Vermijd stofvorming en stofverspreiding op elk moment van de werken. Bevochtig of fixeer het materiaal.  
Het gebruik van sneldraaiende werktuigen (boormachine, slijpschijf, hogedrukreiniger...) is verboden.  
Zorg voor gepaste persoonlijke beschermingsmiddelen: minimaal FFP3-mondmasker (EN 149), wegwerpovertuig met kap (minimaal Cat III, type 5/6), wegwerphandschoenen en overschoenen of afspoelbaar schoeisel

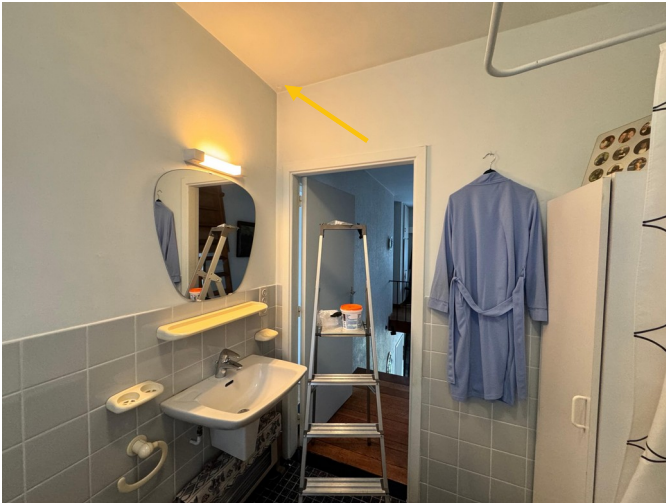
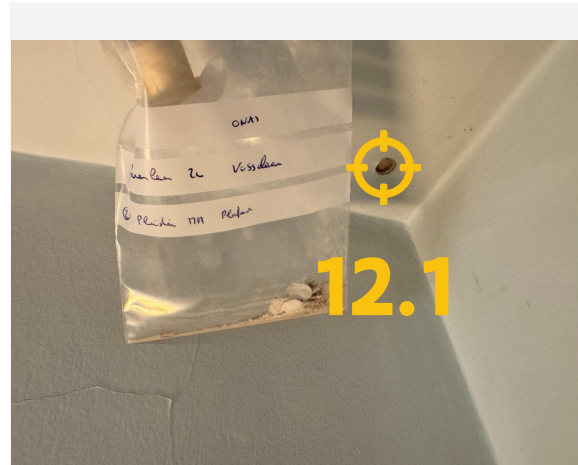
## Fiche 12: Pleister plafonds

Geen asbest

| Opmerking | <p>De oppervlakte is een berekende schatting. Hieraan worden geen rechten verleend.</p> <p>Volgende ruimtes werden bemonsterd:</p> <ul style="list-style-type: none"><li>- individuele ruimte: slpk 5</li><li>- natte ruimte: badkamer</li><li>- stookplaats</li><li>- trappenhal</li></ul> |

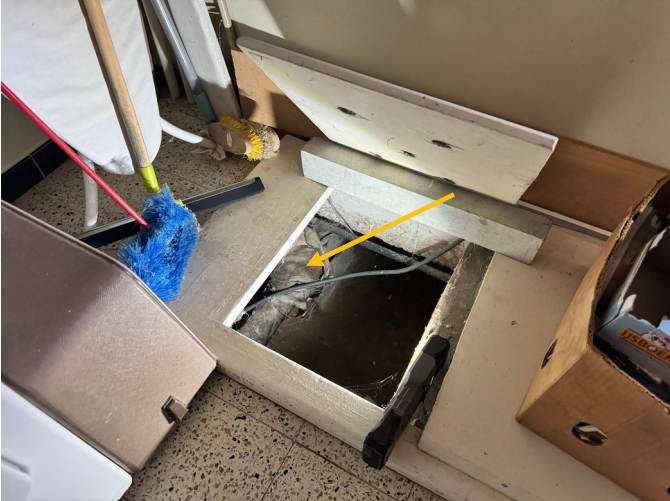
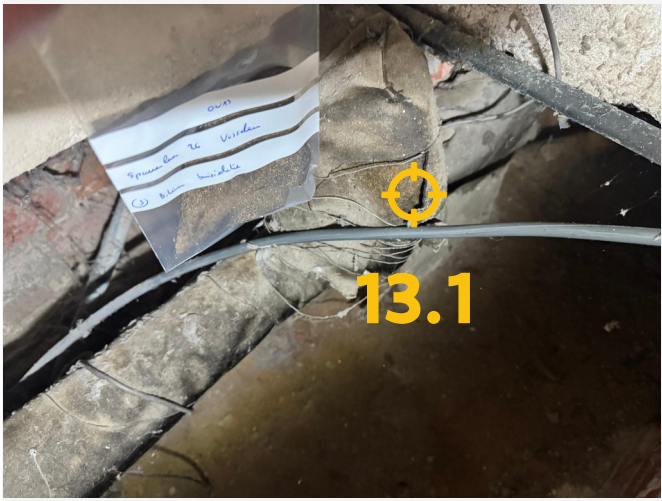
| Opmerking | Enkel waarneembare lente wordt weergegeven. Mogelijks loopt de isolatie verder door de kruipkelder. |

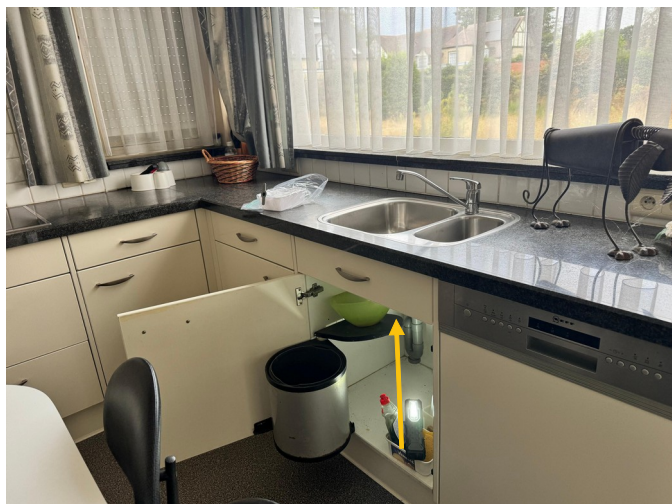
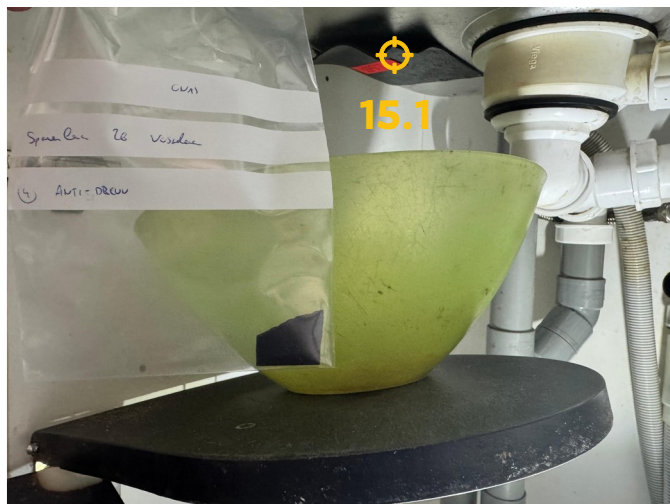
## Fiche 15: Anti-dreunplaat onder spoelbak

Geen asbest

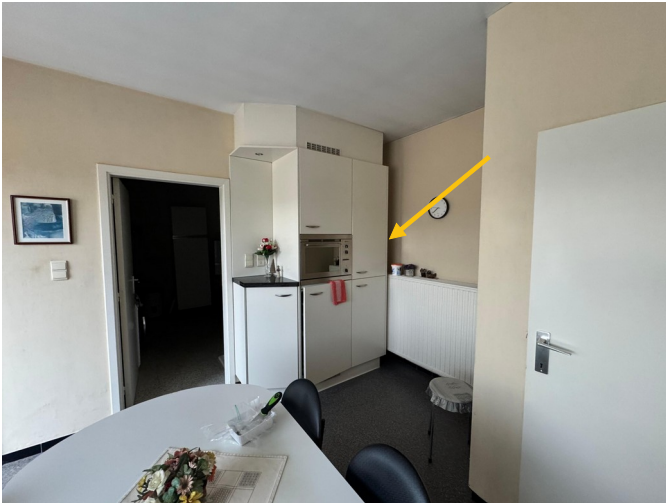
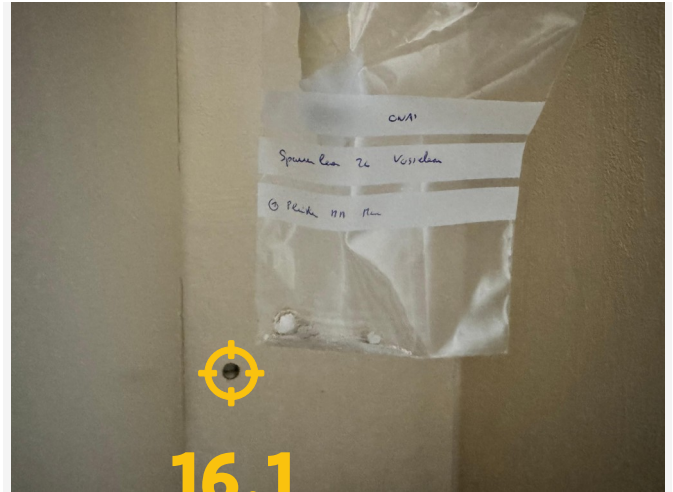
## Fiche 16: Pleister wanden

Geen asbest

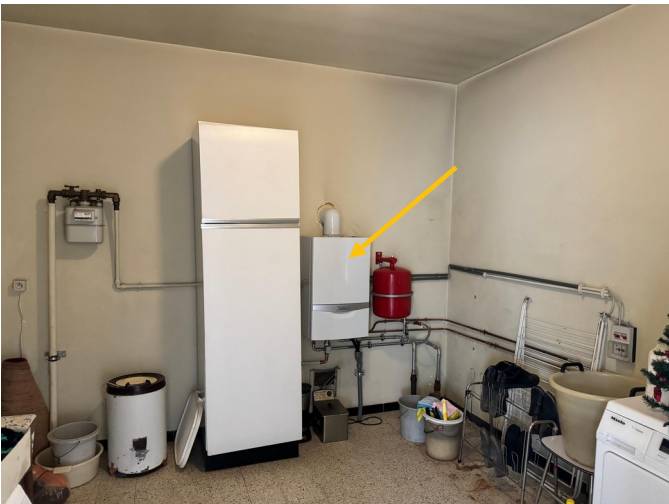
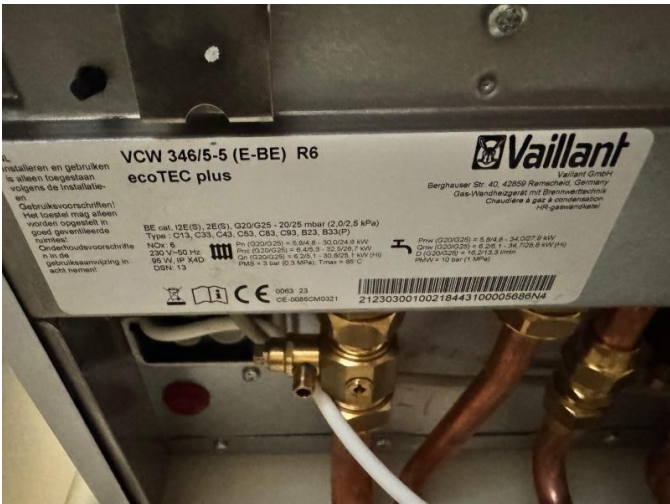
## Fiche 18: CV-ketel bouwjaar 2023

| Beschrijving | Notitie | Terug te vinden op plannen |
|---|---|---|
| Fiche 18: CV-ketel bouwjaar 2023 | Installaties gebouwd vanaf 2001 worden volgens het inspectieprotocol als niet-asbestverdacht beschouwd. Op basis van het standaardonderzoek zijn geen asbestverdachte materialen vastgesteld. | Plan 1.2: Gelijkvloers |

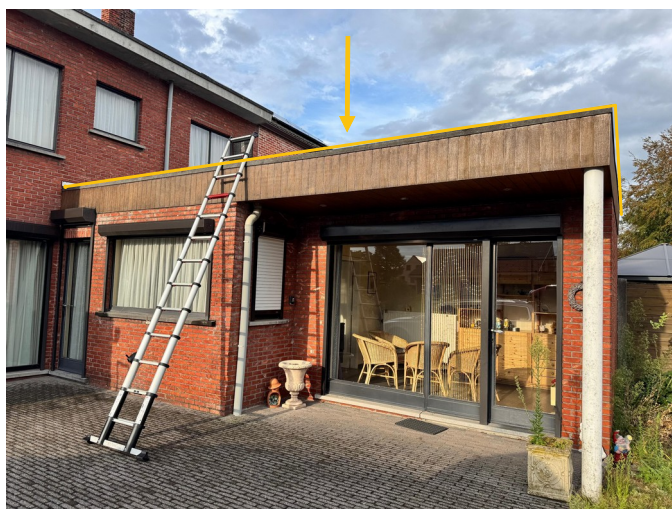
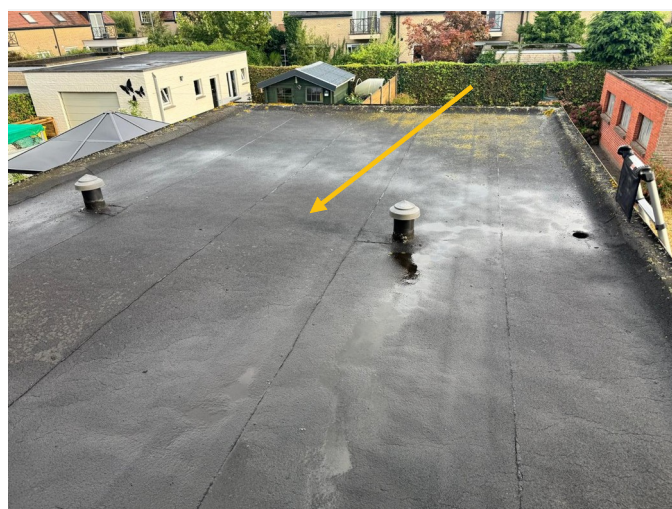
### Fiche 19: Onderdak niet waarneembaar

| Beschrijving | Notitie | Terug te vinden op plannen |
|---|---|---|
| Fiche 19: Onderdak niet waarneembaar | Het onderdak is niet waarneembaar. Laat dit onderzoeken bij reparatie, sloop, renovatie om de aanwezigheid van een asbesthoudend onderdak uit te sluiten. | Plan 1.9: Onderdakplan<br>Plan 2.2: Garage onderdakplan |
