# Asbestinventarisatetest

Weverstraat 47, 1982 Zemst

Attestnummer : **20260825-000139.000**

Uitgegeven op : **25.08.2026**

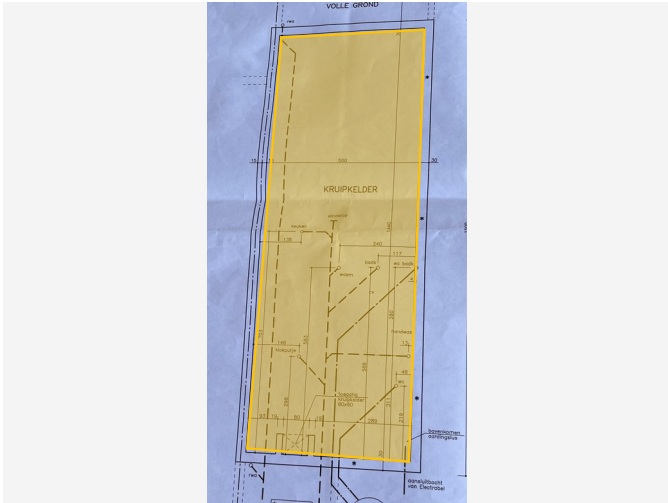
Situeringsfoto

### Permanente beperking

**Reden:** Het onderzoek kan niet uitgevoerd worden binnen de bepalingen van de Welzijnswet

**Uitleg van de asbestdeskundige:** De hoogte van de kruipruimte is lager dan 1,5 meter.

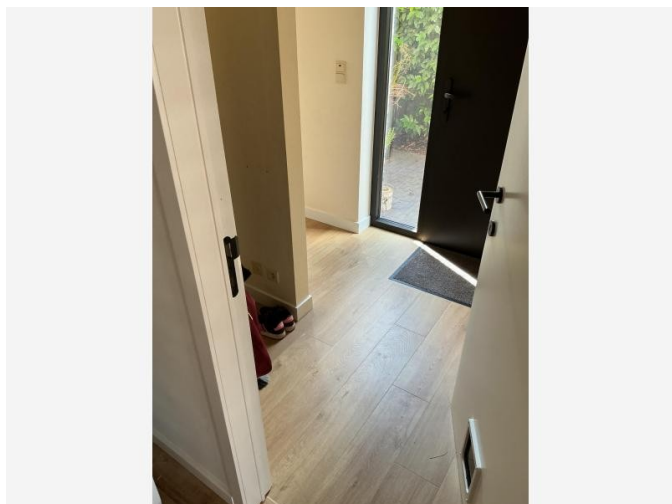
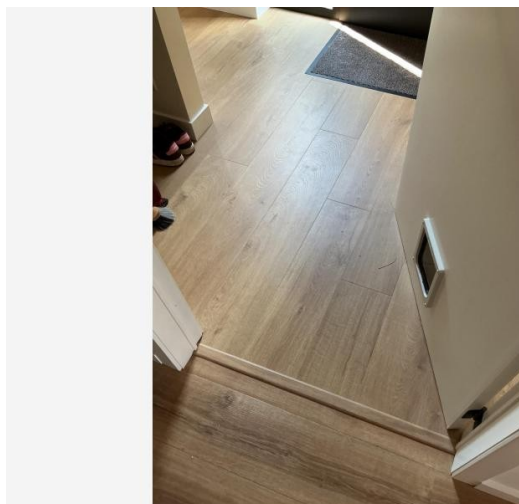
De aanwezige vloerbekleding is niet asbestverdacht. De onderliggende laag was echter niet inspecteerbaar zonder destructie tijdens de inspectie. Mogelijk is de onderliggende laag asbestverdacht.

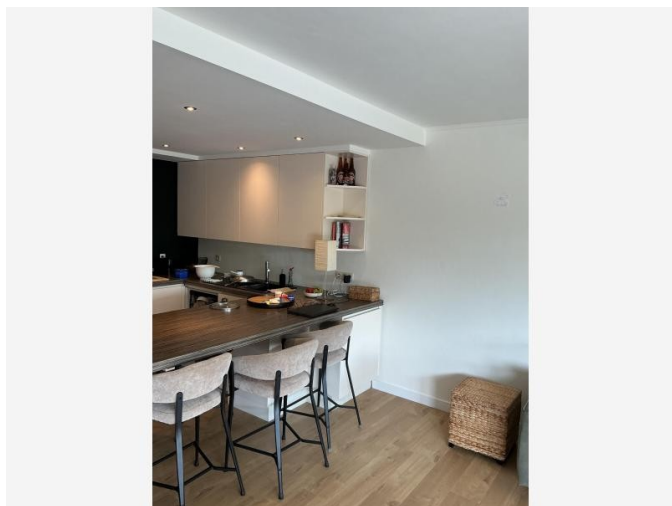
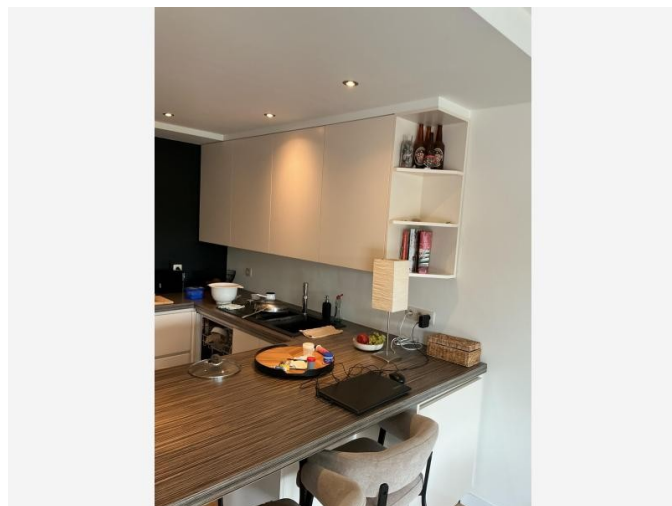
Er zijn inbouwkasten geplaatst. Zonder destructie is het niet mogelijk om na te gaan of er asbestverdachte materialen aanwezig zijn achter de inbouwkasten. De inbouwkasten zelf zijn niet asbestverdacht.

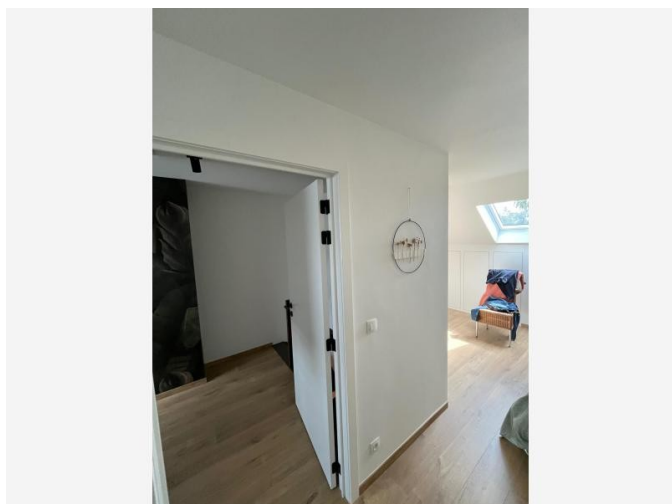
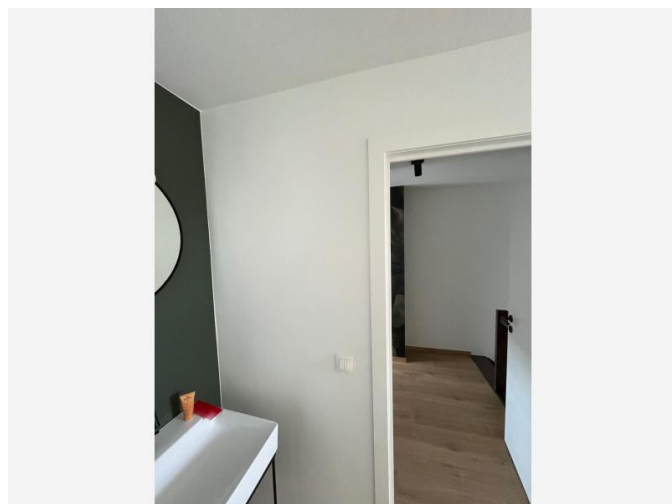
## Fiche 4: Valse wand(en)/voorzetwand(en) – Gipskarton-Pvc-hout

De valse wanden zijn niet asbestverdacht.

Zonder destructief onderzoek is er niet na te gaan of er zich achter de wanden asbesthoudende materialen zitten.

Dit dient gecontroleerd te worden bij eventuele renovatiewerkzaamheden.

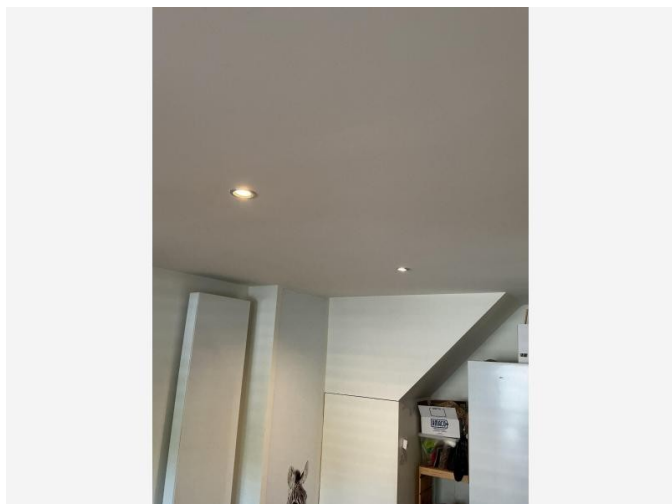
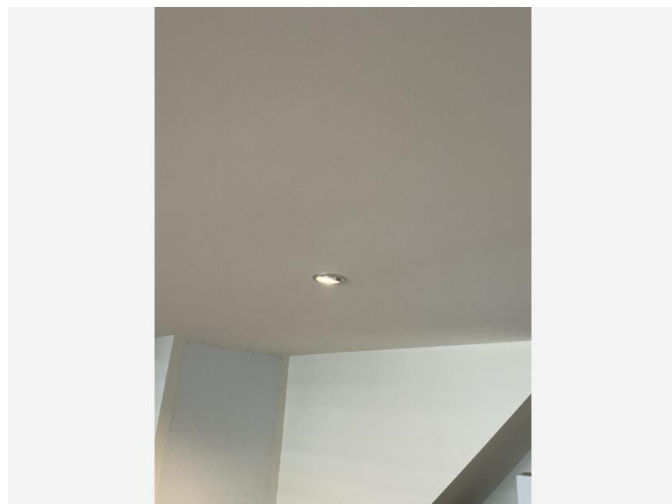
Het plafond bestaat uit niet-asbestverdachte gipskartonplaten/hout-/pvc platen . Zonder destructie is het niet mogelijk om na te gaan of er asbestverdachte materialen aanwezig zijn achter de gipskartonplaten/hout-/pvc platen.

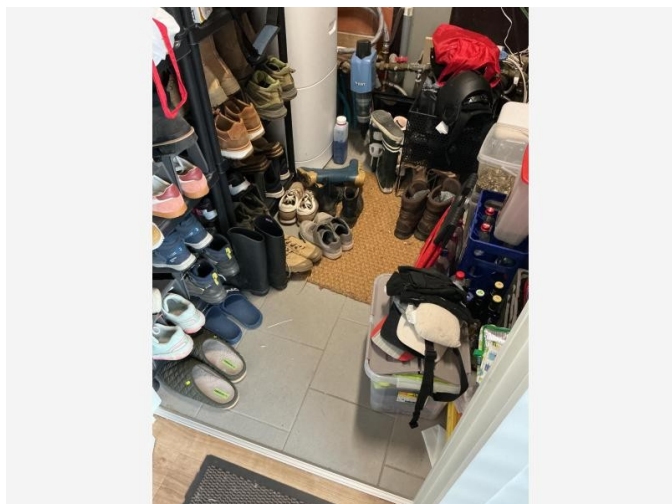
Op moment van de inspectie kon niet worden nagegaan of de tegellijm onder de vloertegels of achter de plinttegels asbestverdacht is. Bij renovatie of verwijdering van de tegels dient het materiaal te worden geanalyseerd voor de werken van start gaan.

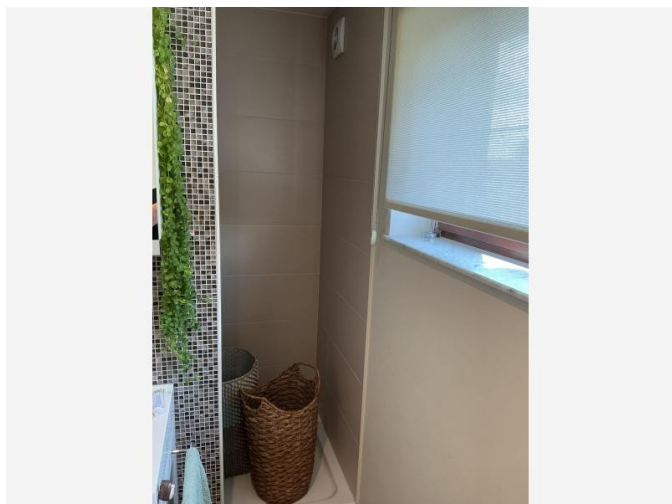
Op moment van de inspectie kon niet worden nagegaan of de tegellijm achter de muurtegels/plinten asbestverdacht is. Bij renovatie of verwijdering van de tegels dient het materiaal te worden geanalyseerd voor de werken van start gaan.

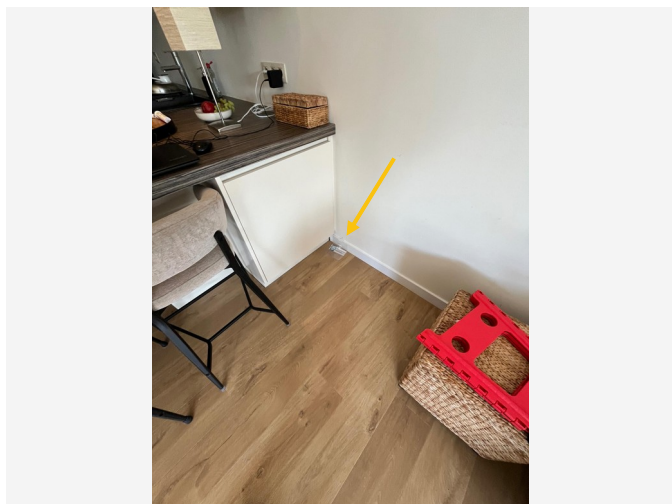
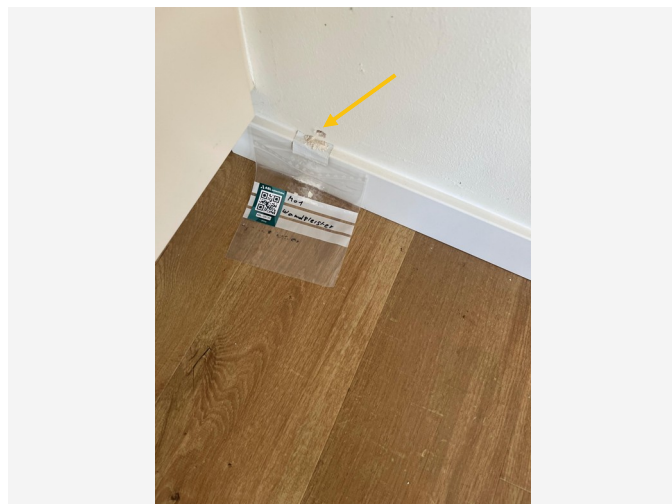
## Fiche 8: Pleisterwerk wanden

Geen asbest

| # | Type | Referentie | Resultaat |
|---|---|---|---|
| 8.1 | Mengmonster | M01 | Geen asbest |

| Opmerking | <p>De hoeveelheid betreft een schatting.</p> <p>Het materiaal werd bemonsterd op de volgende locaties: keuken / traphal / slaapkamer 1</p> <p>Het materiaal op volgende verplichte locatie werd niet bemonsterd wegens: stookplaats geen pleisterwerk aanwezig</p> |

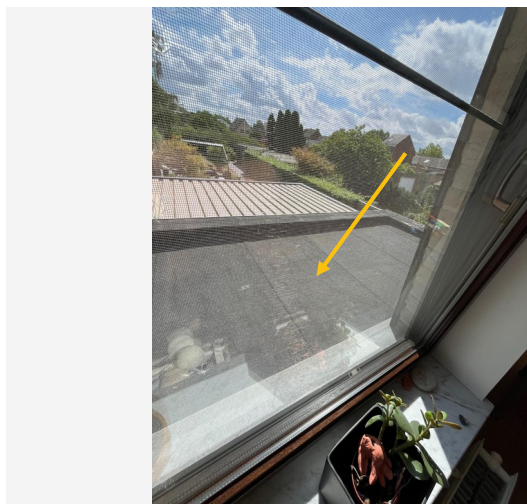
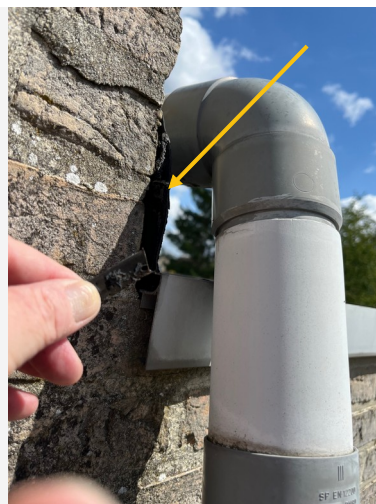
Geen asbest

| # | Type | Referentie | Resultaat |
|---|---|---|---|
| 9.1 | Puntmonster | M03 | Geen asbest |

| Opmerking | <p>Er werd enkel een puntstaal genomen van de bovenste laag. Mogelijks zijn er onderliggende asbestverdachte lagen aanwezig die niet waarneembaar waren tijdens de inspectie. Wanneer bij renovatie- of sloopwerken blijkt dat er nog onderliggende lagen aanwezig zijn dient er hiervan een staal te worden genomen welke door een erkend laboratorium moet worden geanalyseerd.</p> <p>De hoeveelheid betreft een schatting.</p> |

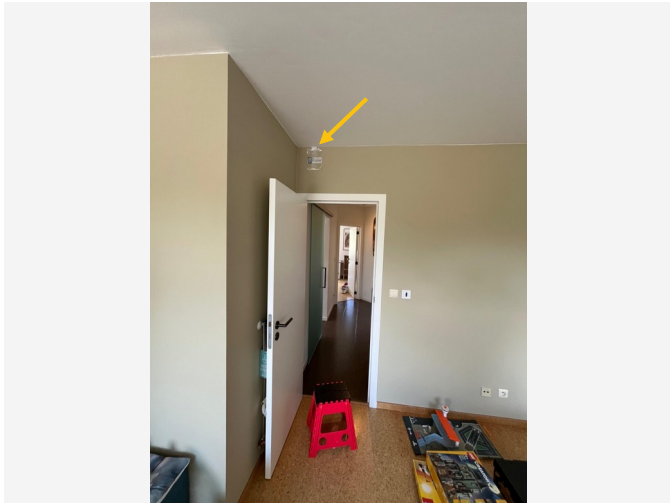
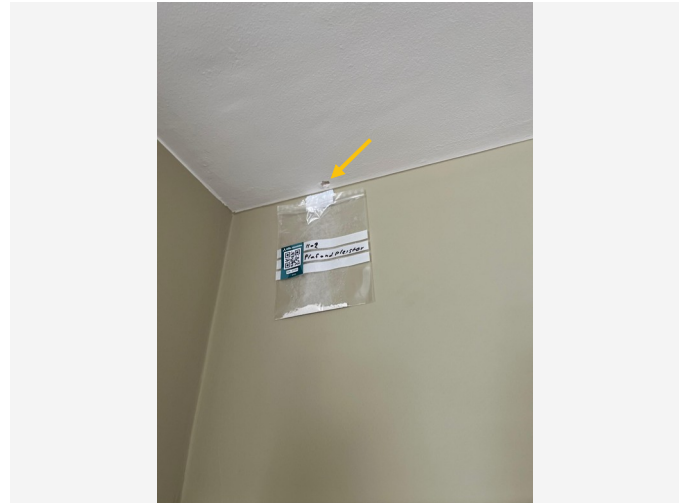
## Fiche 10: Pleisterwerk plafonds

Geen asbest

| # | Type | Referentie | Resultaat |
|---|---|---|---|
| 10.1 | Mengmonster | M02 | Geen asbest |

| Opmerking | <p>De hoeveelheid betreft een schatting</p> <p>Het materiaal werd bemonsterd op de volgende locaties: keuken/ traphal/ slaapkamer 1</p> <p>Het materiaal op volgende verplichte locatie werd niet bemonsterd wegens: stookplaats geen pleisterwerk aanwezig</p> |

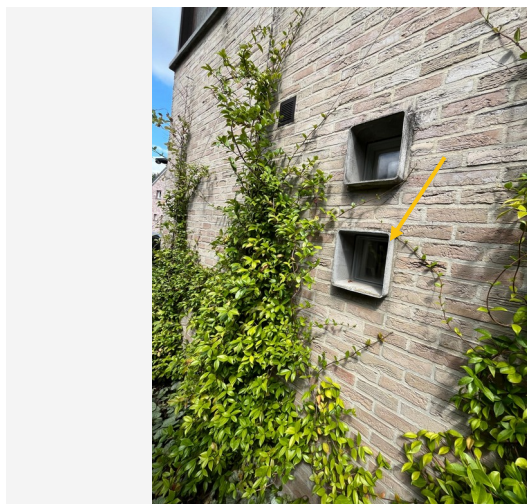
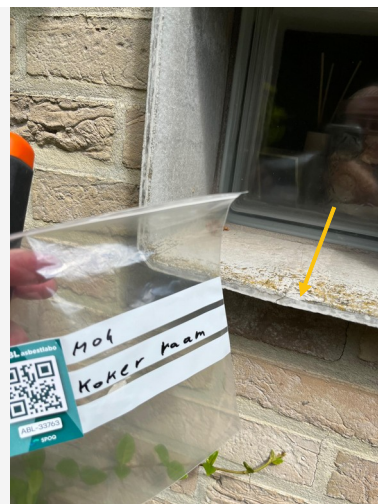
## Fiche 11: Cement doorvoer aan raam

Geen asbest

| # | Type | Referentie | Resultaat |
|---|---|---|---|
| 11.1 | Puntmonster | M04 | Geen asbest |

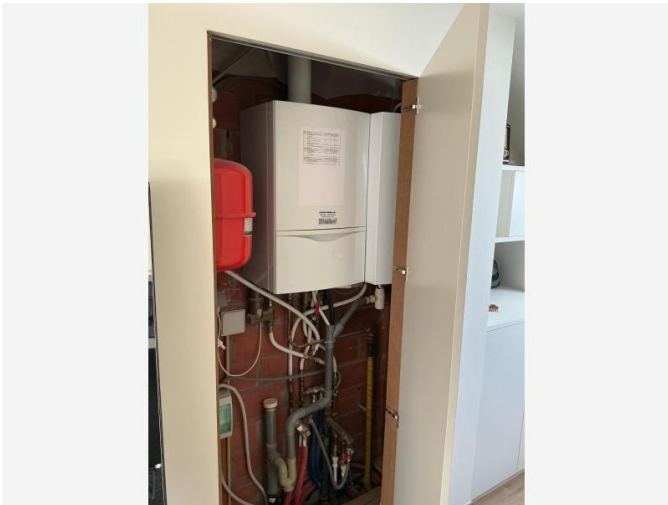
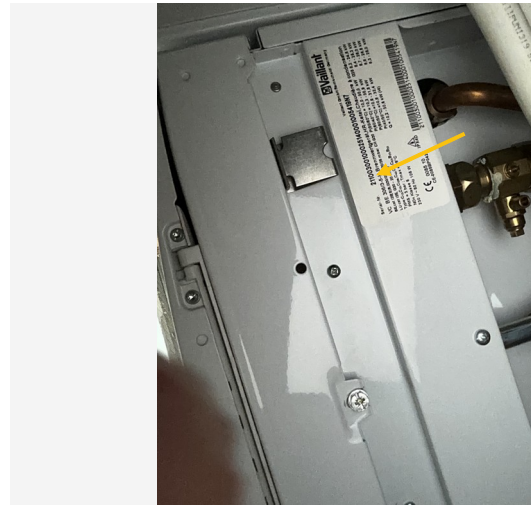
## Fiche 12: Materialen aan de stookketel(dichtingen, isol mat,...) niet verdacht

| Beschrijving | Notitie | Terug te vinden op plannen |
|---|---|---|
| Fiche 12: Materialen aan de stookketel(dichtingen, isol mat,...) niet verdacht | De materialen aan de stookketel (dichtingen, isolerend materiaal,...) zijn niet asbest verdacht.<br><br>De ketel heeft een bouwjaar van | Plan 1.7: Tweede verdieping |

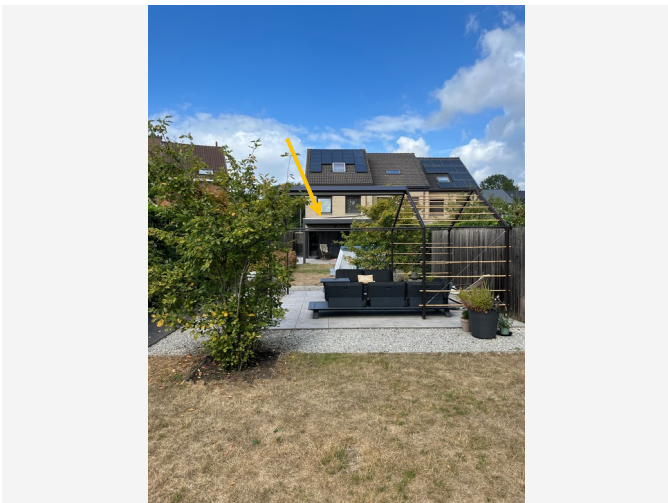
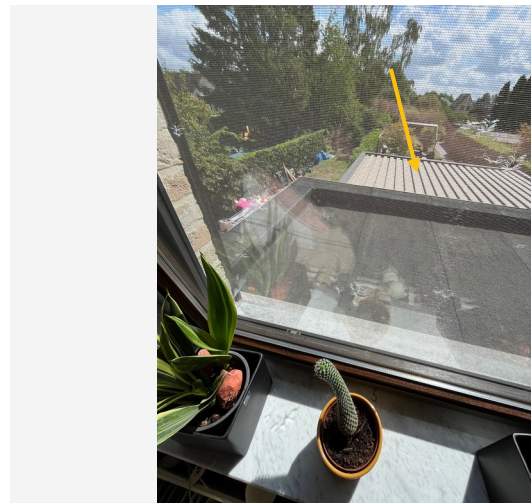
## Fiche 13: Dakbedekking - niet verdacht afdak

| Beschrijving | Notitie | Terug te vinden op plannen |
|---|---|---|
| Fiche 13: Dakbedekking - niet verdacht afdak | Afdak is van metaal | Plan 2.1: Afdak plan |

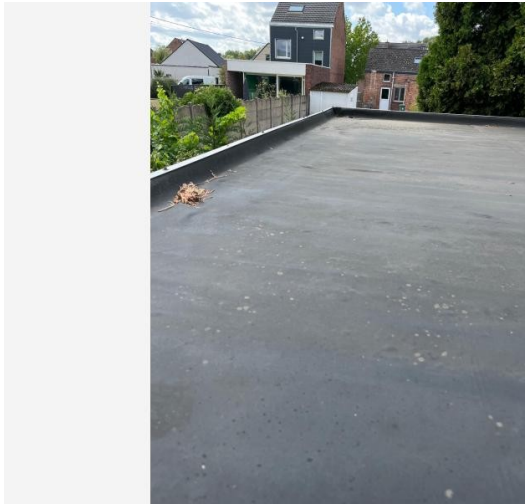
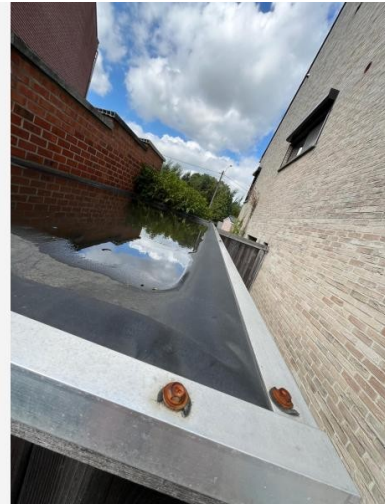
## Fiche 14: Dakbedekking - EPDM dak tuinhuis/ berging

| Beschrijving | Notitie | Terug te vinden op plannen |
|---|---|---|
| Fiche 14: Dakbedekking - EPDM dak tuinhuis/ berging | EPDM staat voor ethyleen-propyleen-dieen-monomeer. Deze combinatie zorgt ervoor de EPDM een heel flexibel, waterdicht en elastisch dak rubber is dat geen asbest bevat. Mogelijk zijn er onderliggende asbestverdachte lagen die niet waarneembaar waren op moment van de inspectie. Bij renovatie- of sloopwerken dient er eerst te worden gekeken of er onderliggende asbestverdacht lagen aanwezig zijn. Tevens dient er een staalname te gebeuren per verdacht laag. | Plan 3.1: Berging plan<br>Plan 4.1: Tuinhuis plan |

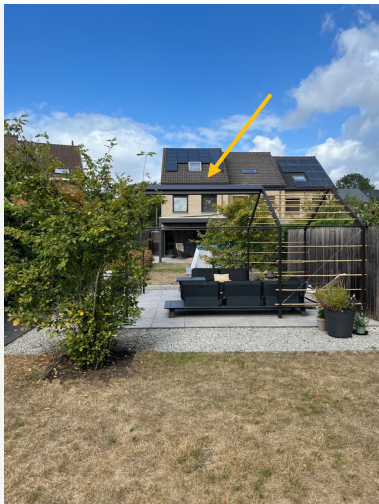
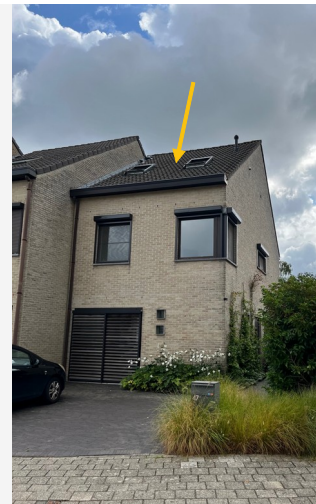
## Fiche 15: Dakbedekking – niet verdacht dak woning

| Beschrijving | Notitie | Terug te vinden op plannen |
|---|---|---|
| Fiche 15: Dakbedekking - niet verdacht dak woning | Dakpannen | Plan 1.8: Woning plan |

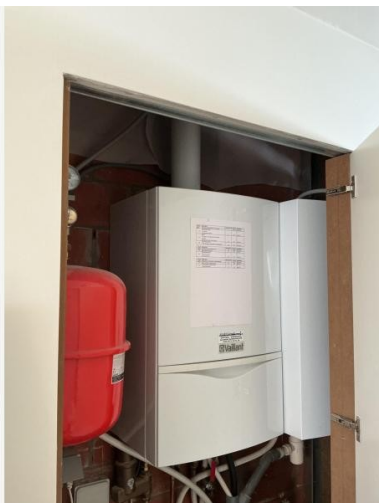
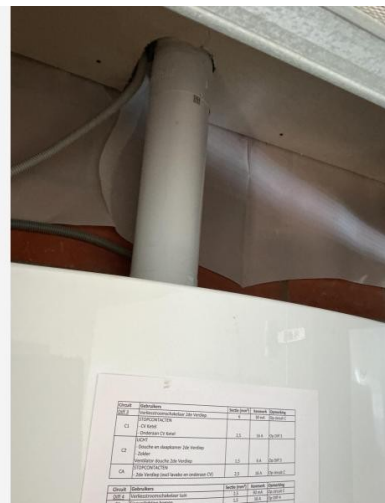
## Fiche 16: Rookgaskanalen - niet verdacht

| Beschrijving | Notitie | Terug te vinden op plannen |
|---|---|---|
| Fiche 16: Rookgaskanalen - niet verdacht | De materialen van rookgaskanalen zijn niet asbest verdacht. Deze bestaan uit | Plan 1.7: Tweede verdieping |

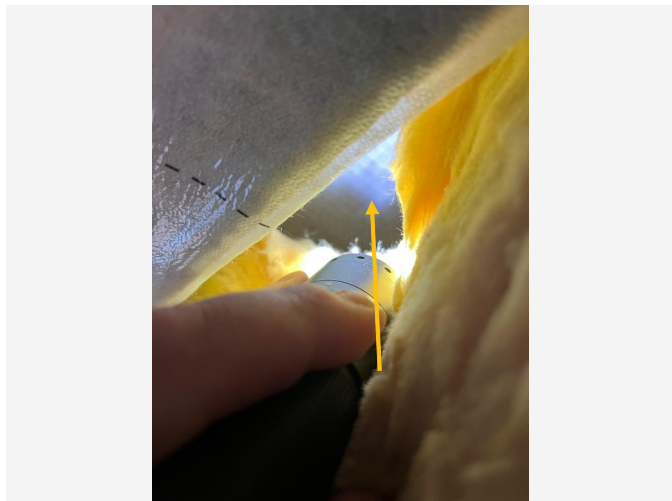
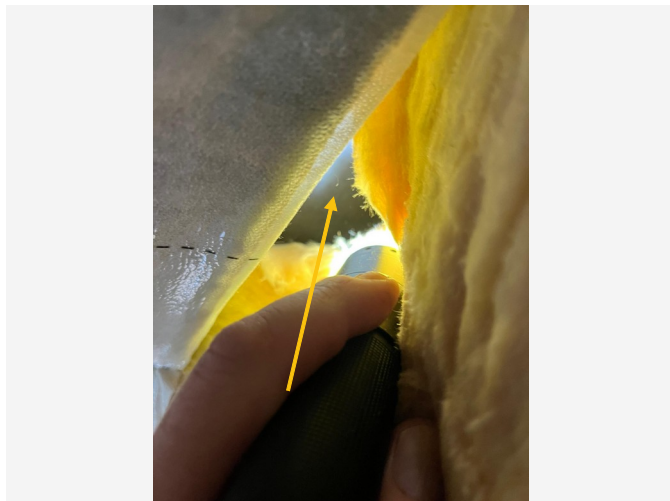
## Fiche 17: Onderdak - niet verdacht

| Beschrijving | Notitie | Terug te vinden op plannen |
|---|---|---|
| Fiche 17: Onderdak - niet verdacht | De materialen onder de dakbedekking (onderdak,...) zijn niet asbest verdacht. Deze bestaan uit | Plan 1.10: Woning plan |

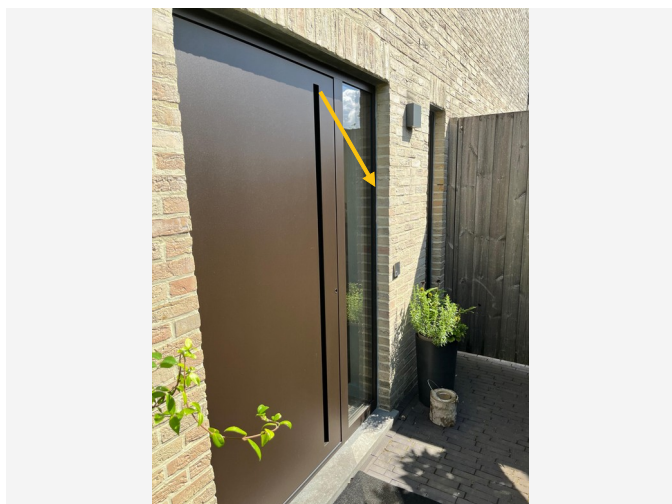
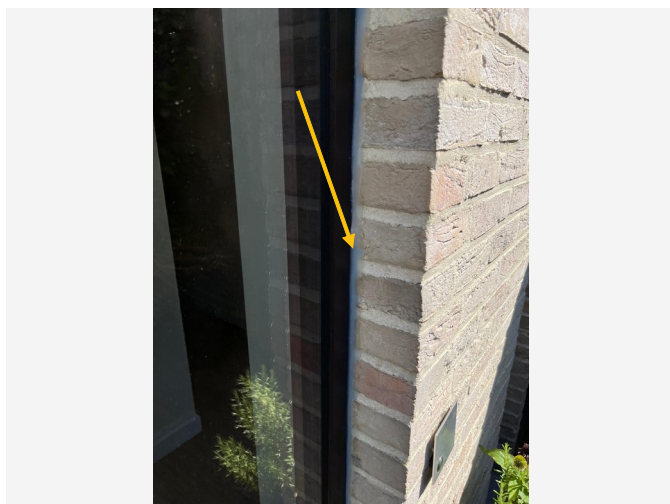
## Fiche 18: Afkitting ramen siliconen

| Beschrijving | Notitie | Terug te vinden op plannen |
|---|---|---|
| Fiche 18: Afkitting ramen siliconen | De afkitting van de ramen bestaat uit siliconen. Dit is niet asbestverdacht. Het betreft de afkitting tussen ramen en profielen en tussen profielen en muren | - |

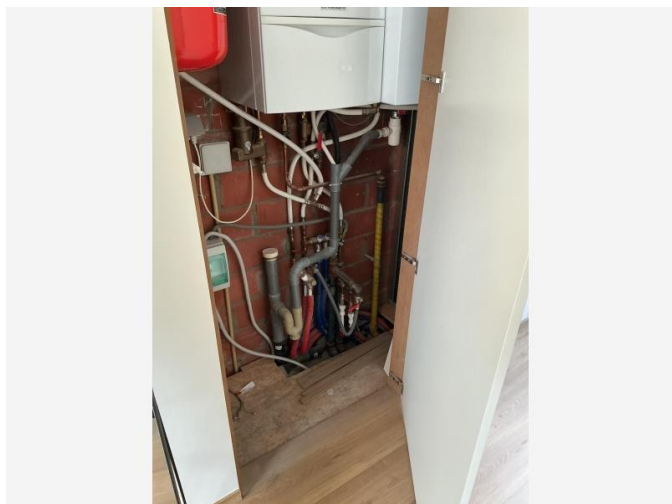
### Fiche 20: Leidingisolatie - niet aanwezig

| Beschrijving | Notitie | Terug te vinden op plannen |
|---|---|---|
| Fiche 20: Leidingisolatie - niet aanwezig | Geen leidingisolatie aanwezig. | Plan 1.7: Tweede verdieping |
