# Asbestinventarisatetest

Gemeentehuisstraat 60, 1740 Ternat

Attestnummer : **20260821-000210.000**

Uitgegeven op : **21.08.2026**

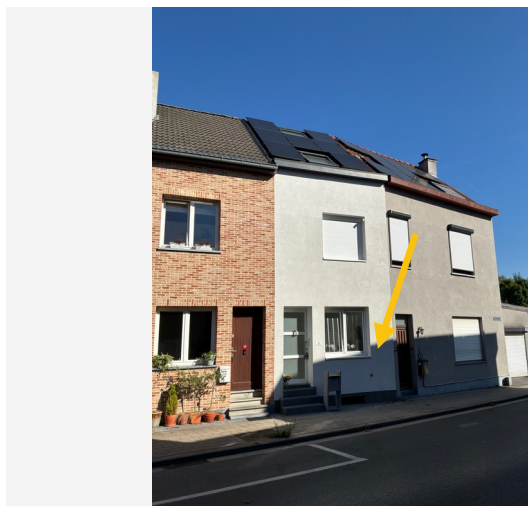
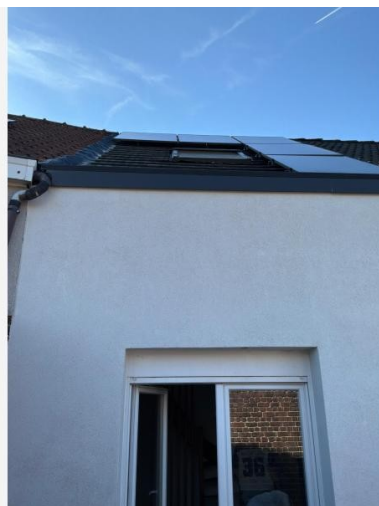
## Informatie over een niet-asbestverdacht materiaal

| Basis voor advies | Beoordeling op basis van een bewijsdocument. |

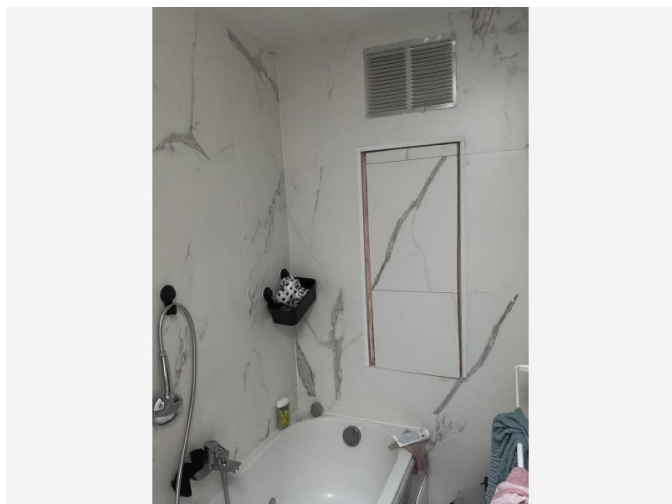
Situeringsfoto

Faientegels zijn mogelijk gelijmd met asbesthoudende lijm. Bij werken, laat dit controleren.

| Basis voor advies | Beoordeling op basis van expertise, zonder een vaststelling door de asbestdeskundige. |

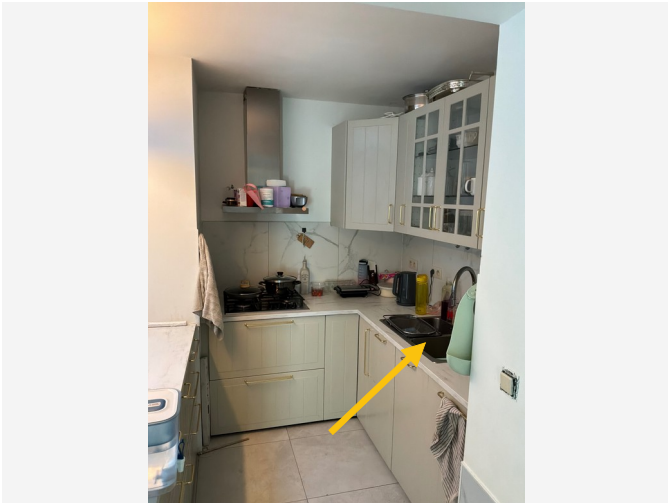
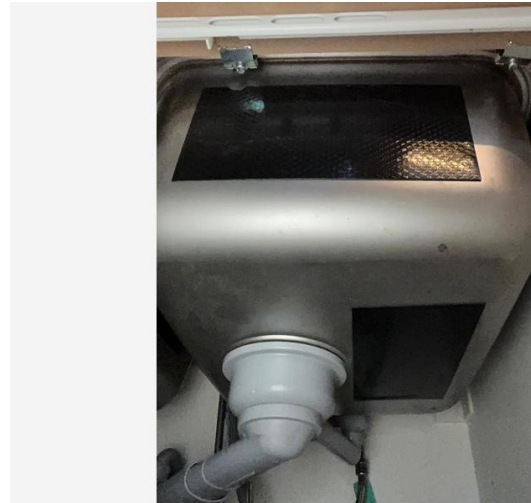
## Fiche 3: Anti-dreun

Geen asbest

| Bindmiddel van materiaal | Bitumen (roofing, teer, asfalt) |
| Identificatiemethode | De asbestdeskundige gebruikt een bewijsdocument andere dan een bestaande laboanalyse, met bevestiging door vaststelling en expertise en dit zonder monsternamen. |

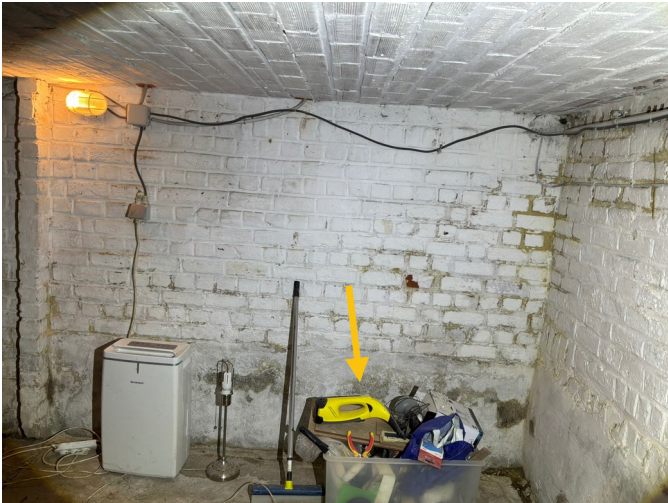
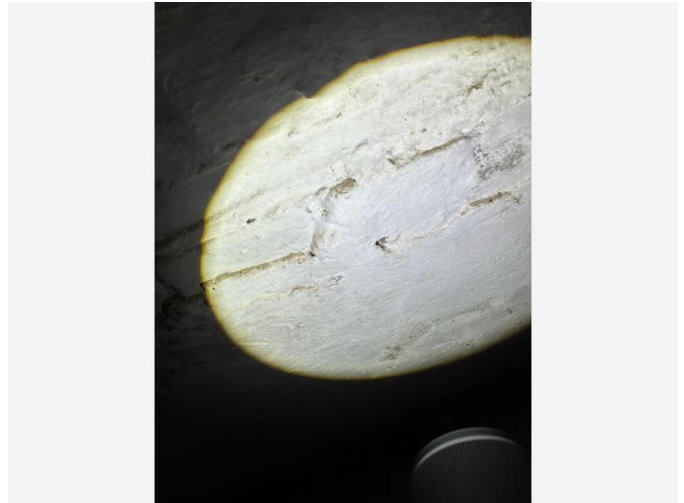
## Fiche 4: Cementen smeerlaag binnen

Geen asbest

| # | Type | Referentie | Resultaat |
|---|---|---|---|
| 4.1 | Mengmonster | A3 | Geen asbest |

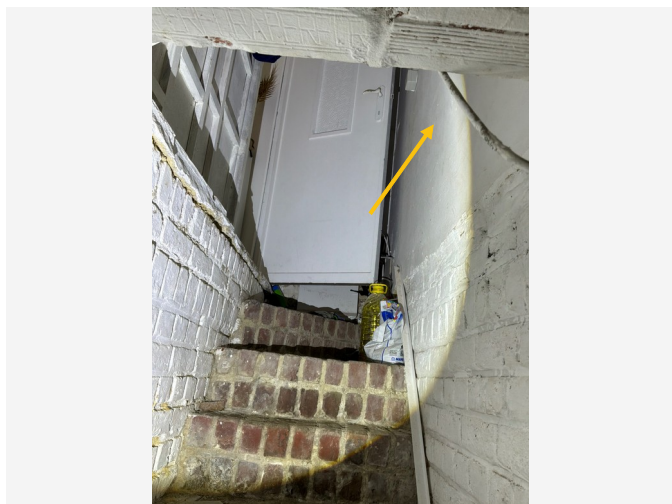
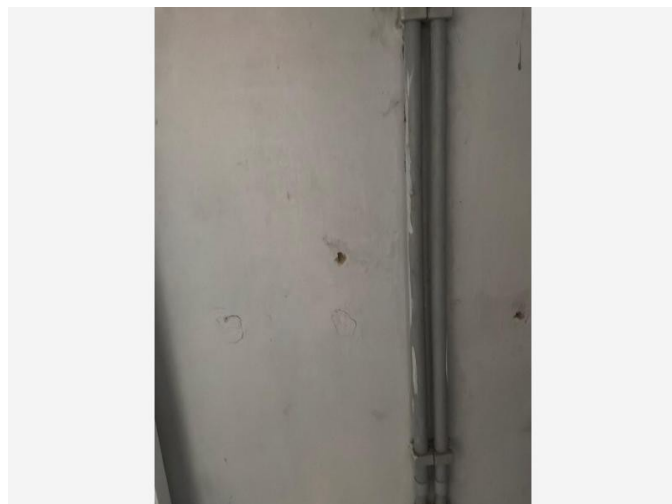
## Fiche 5: Pleisterwerk wanden

Geen asbest

| # | Type | Referentie | Resultaat |
|---|---|---|---|
| 5.1 | Mengmonster | A1 | Geen asbest |

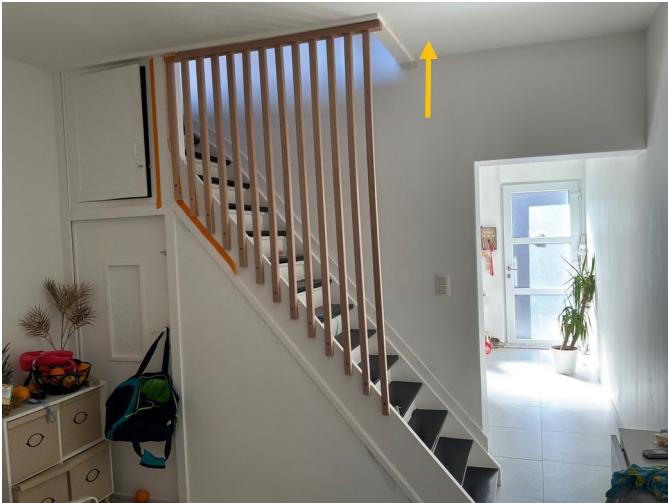
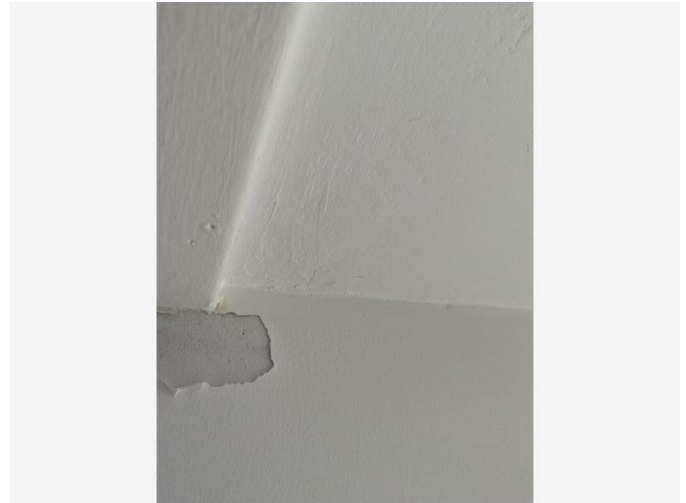
## Fiche 6: Pleisterwerk plafonds

Geen asbest

| # | Type | Referentie | Resultaat |
|---|---|---|---|
| 6.1 | Mengmonster | A2 | Geen asbest |

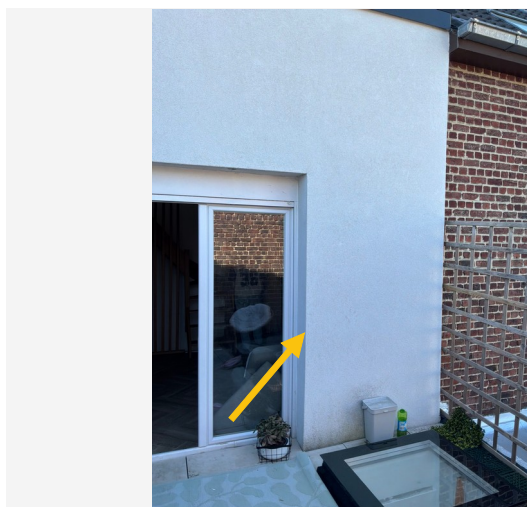
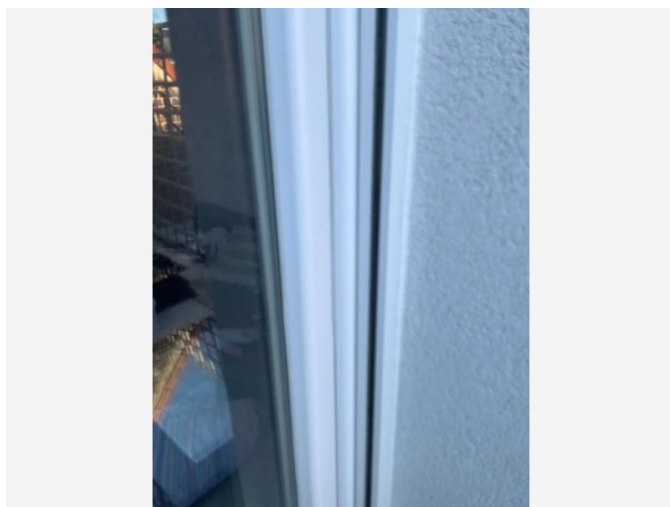
### Fiche 7: Mastiek

| Beschrijving | Notitie | Terug te vinden op plannen |
|---|---|---|
| Fiche 7: Mastiek | Er is geen asbestverdachte mastiek aanwezig. | - |

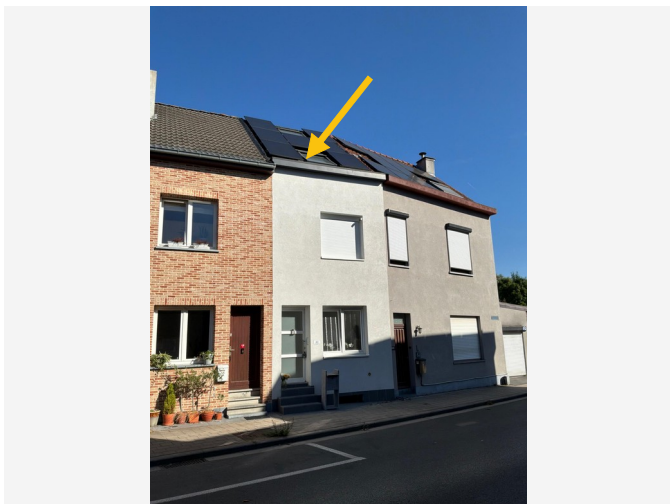
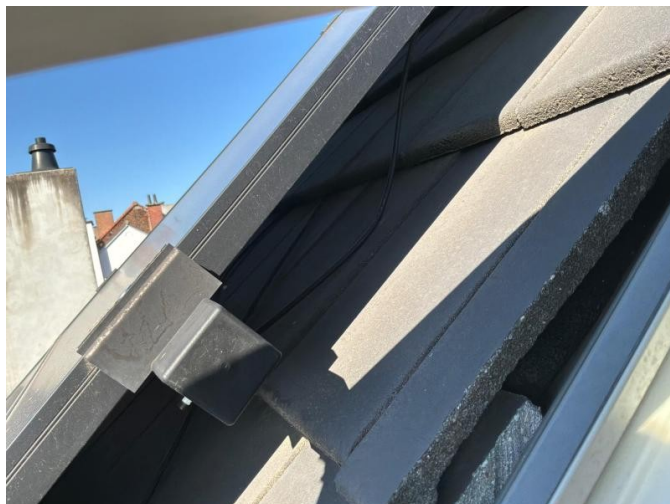
## Fiche 8: Dakbedekking bestaande uit pannen (niet verdacht)

| Beschrijving | Notitie | Terug te vinden op plannen |
|---|---|---|
| Fiche 8: Dakbedekking bestaande uit pannen (niet verdacht) | De dakbedekking is niet-asbestverdacht. | - |

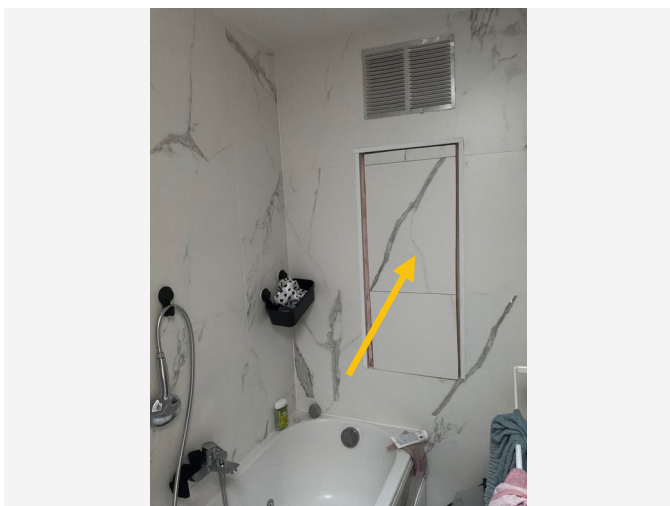
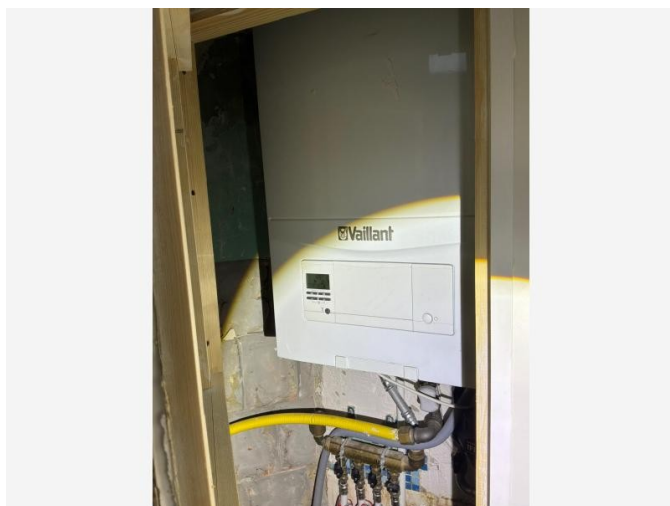
## Fiche 9: CV-ketel (niet verdacht)

| Beschrijving | Notitie | Terug te vinden op plannen |
|---|---|---|
| Fiche 9: CV-ketel (niet verdacht) | De CV-ketel (dichtingen, isolerend materiaal) is niet asbestverdacht. | - |

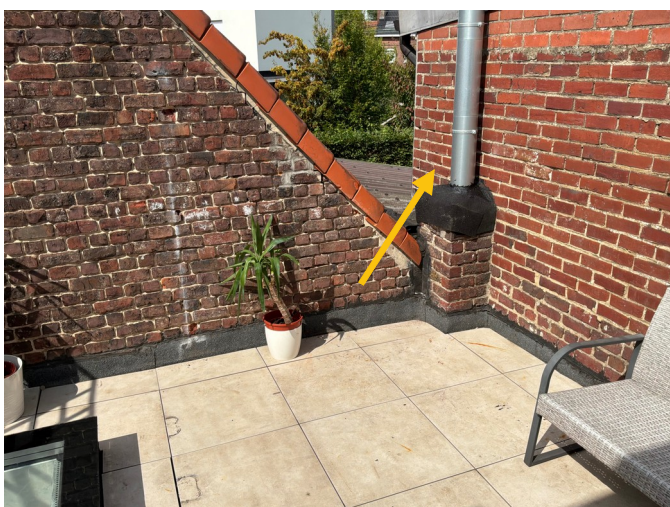
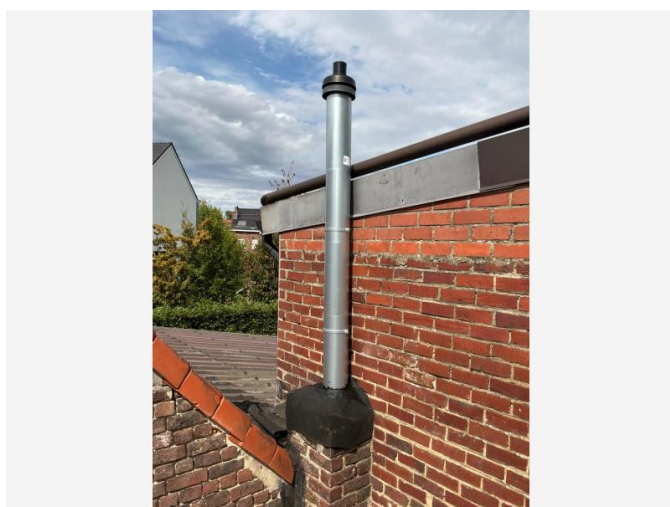
## Fiche 10: Rookgaskanaal (niet verdacht)

| Beschrijving | Notitie | Terug te vinden op plannen |
|---|---|---|
| Fiche 10: Rookgaskanaal (niet verdacht) | Het rookgaskanaal is niet-asbestverdacht. | - |
