# Asbestinventarisatetest

Ursulinenstraat 17, 1730 Asse

Attestnummer : 20260819-000178.000

Uitgegeven op : 19.08.2026

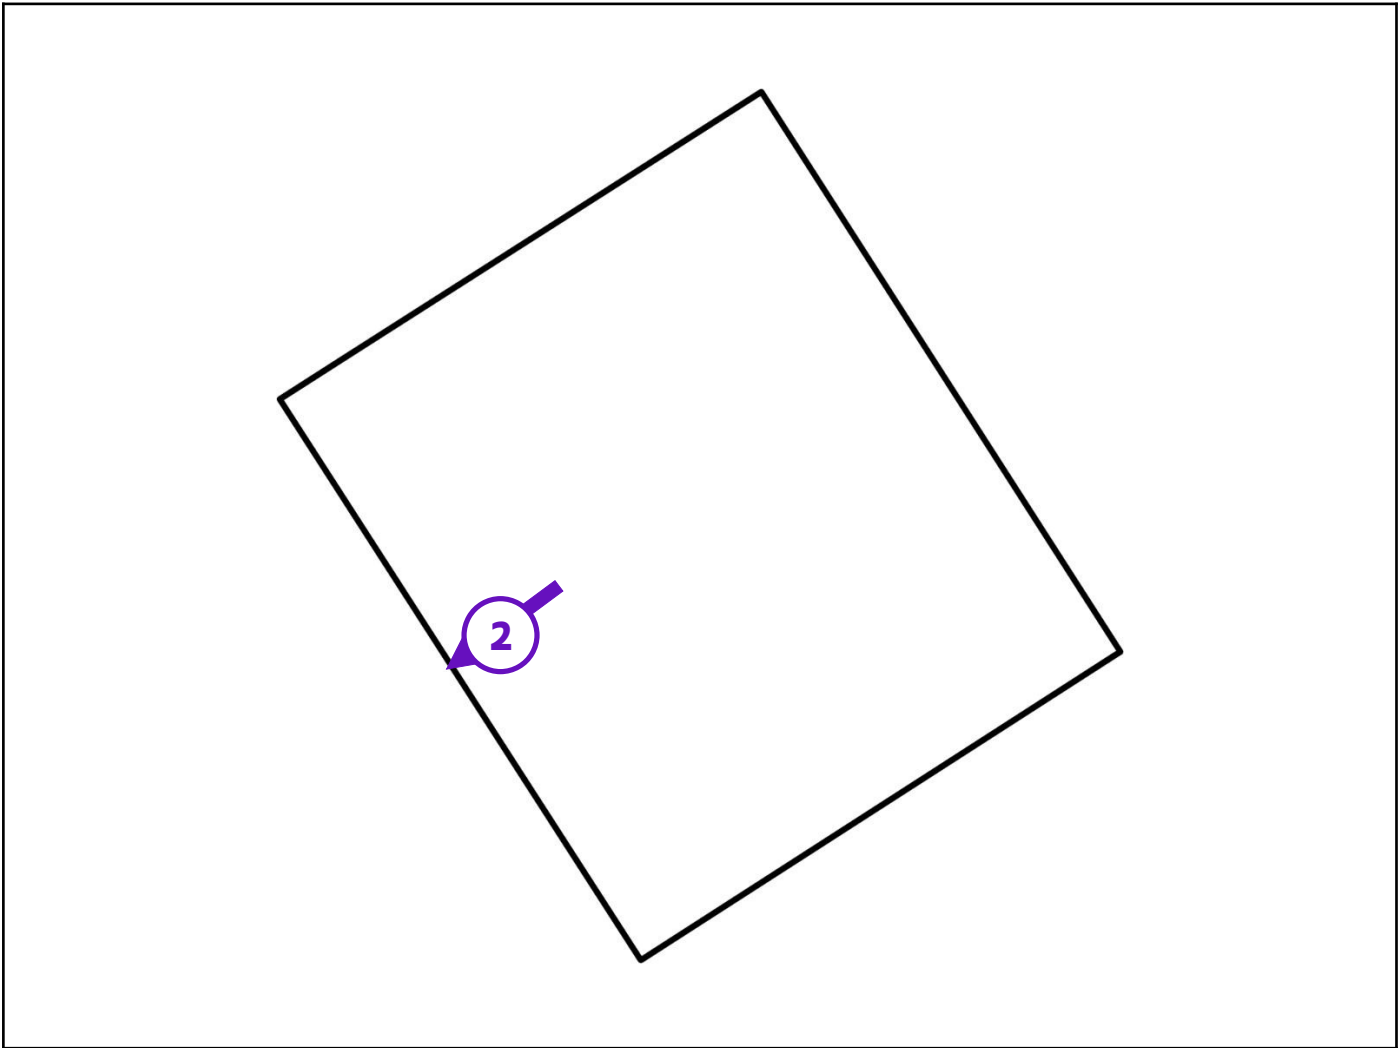
# Plan 1.1: woning plan

| Beschrijving | Type | Actie |
|---|---|---|
| 2. Schouw | Beperking | - |

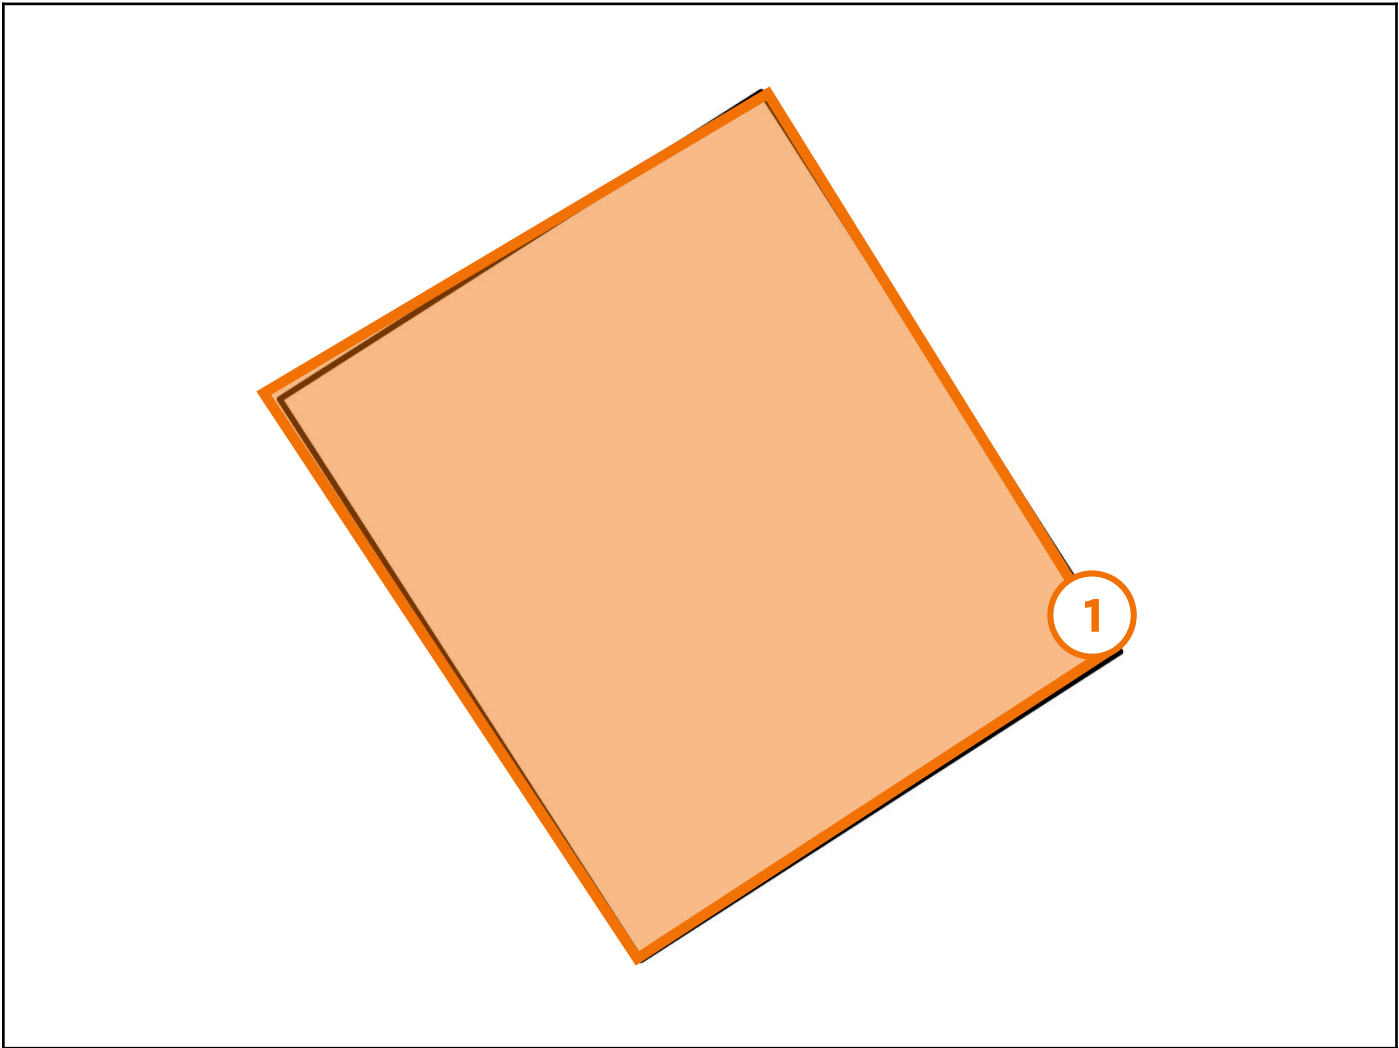
# Plan 1.4: woning plan kopie

| Beschrijving | Type | Actie |
|---|---|---|
| 1. Dak bestaande uit leien | Asbestmateriaal | <a href="#">Verwijderen</a> |

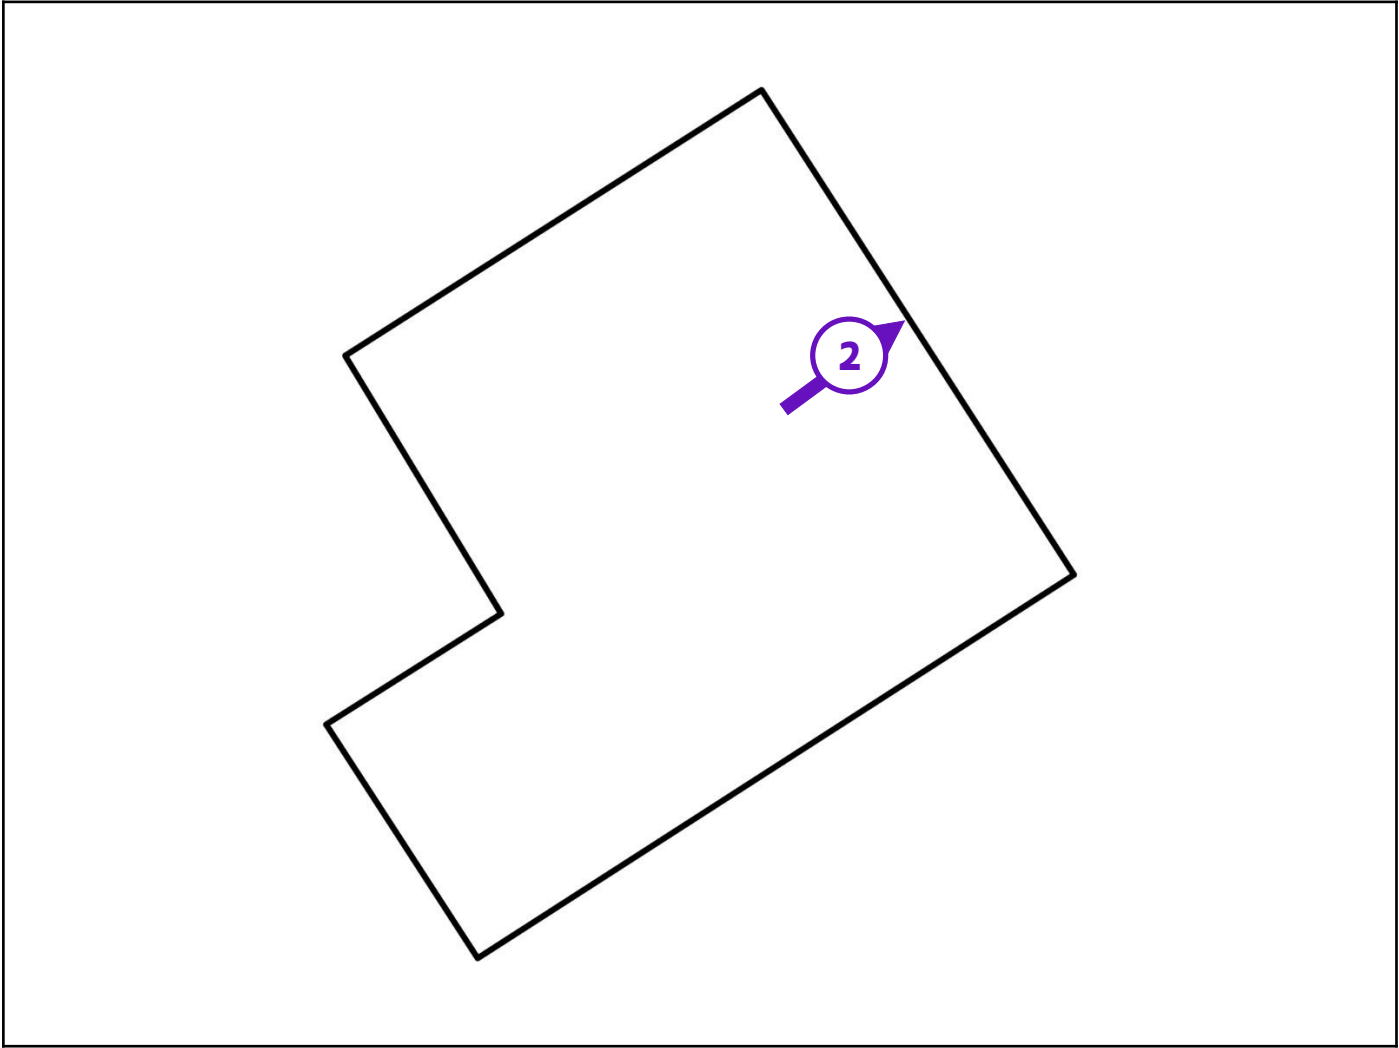
# Plan 3.1: woning plan

| Beschrijving | Type | Actie |
|---|---|---|
| 2. Schouw | Beperking | - |

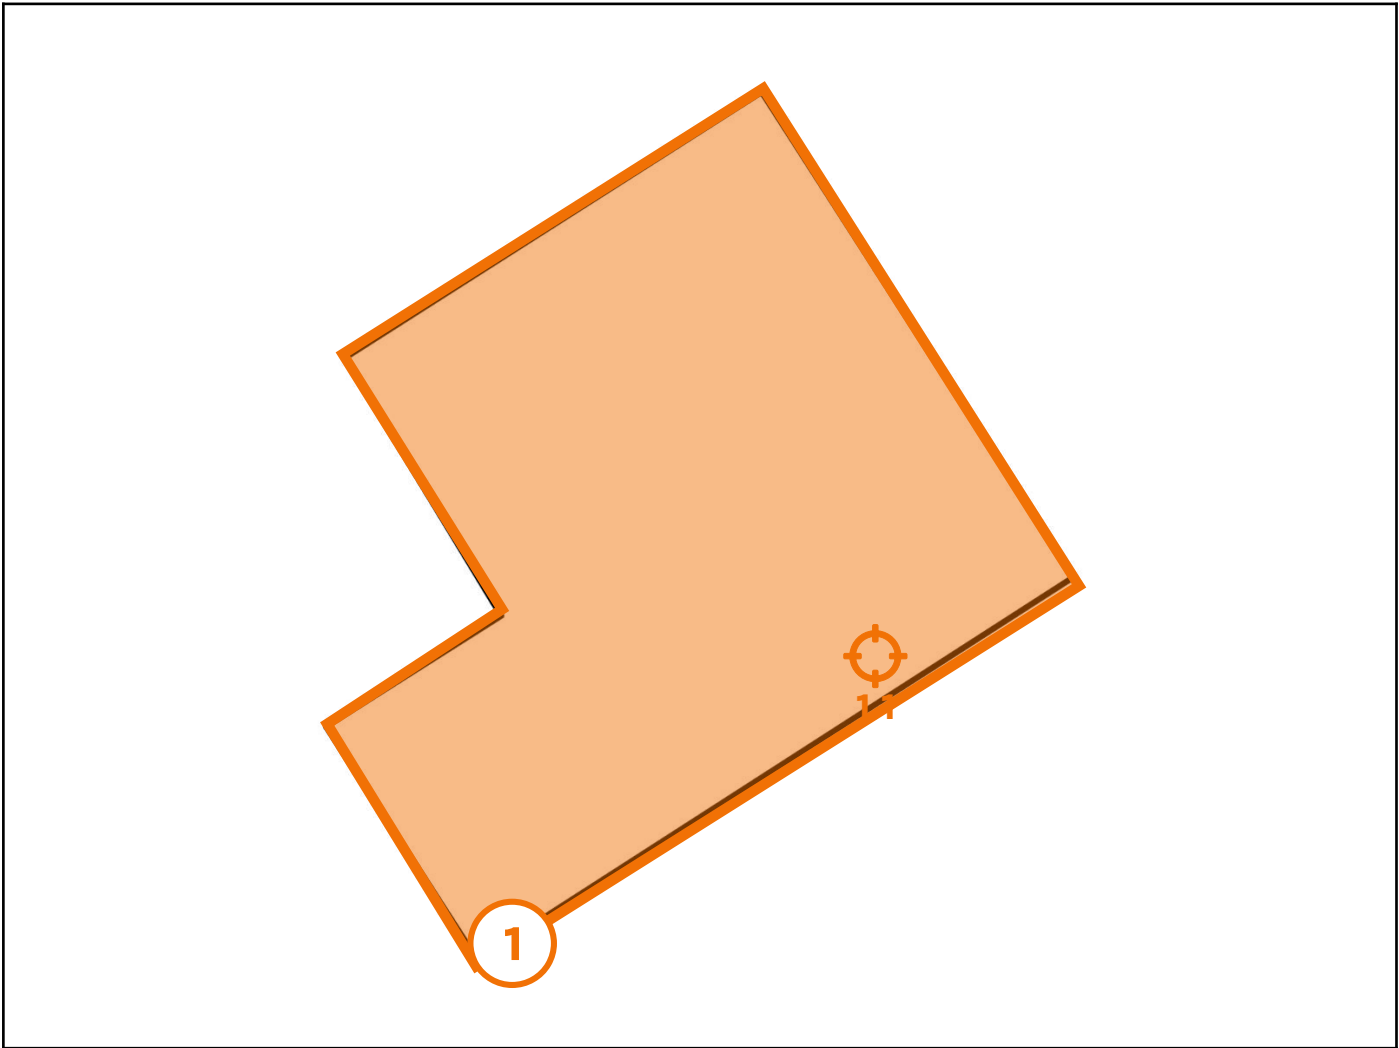
# Plan 3.2: woning plan

| Beschrijving | Type | Actie |
|---|---|---|
| 1. Dak bestaande uit leien | Asbestmateriaal | <a href="#">Verwijderen</a> |
| 1.1 Code: 9548920 | Puntmonster | - |

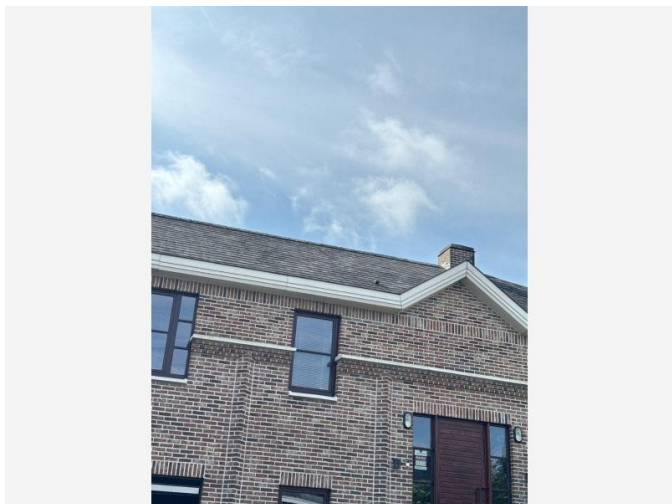
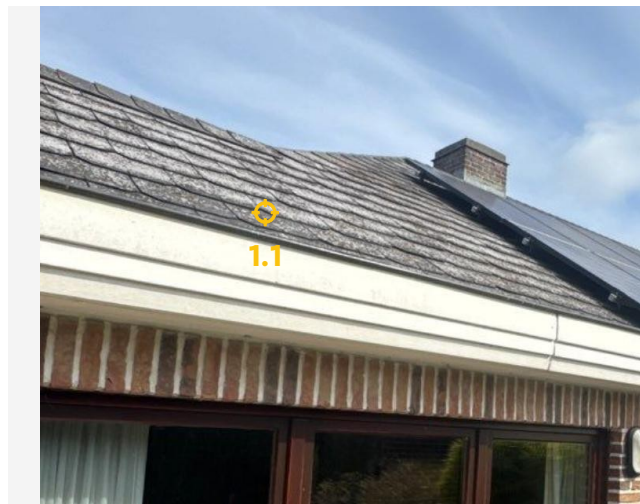
Het asbestmateriaal valt onder de mijlpaal van 2034.

| Eindbeoordeling materiaalarisico | Zeer laag materiaalarisico en/of zeer lage kans op vezelvrijgave |

| Gebondenheid | Categorie 1: hechtgebonden in oorsprong |
| Asbestsoort (vezeltype) | Alleen chrysotiel aanwezig |
| Asbestconcentratie | Laag (< 50%) |
| Afschermingsgraad van het gehele materiaal | Alleen randen, niet afgeschermd, maar geen contact met binnenluchtstromen |
| Toestand van het materiaal | Licht beschadigd, licht verweerd. Intacte calciumsilicaatplaat of materiaal met categorie 3-gebondenheid |

| # | Type | Referentie | Resultaat |
|---|---|---|---|
| 1.1 | Puntmonster | 9548920 | Chrysotiel |

| Beschrijving | Dak bestaande uit leien |
| Asbestmateriaal | Dak- en gevelbekleding - Lei, shingle |

- Verwijder dit asbestmateriaal zo snel mogelijk. Volg de toestand goed op.
- Hemelwater dat afspoelt van asbestcement daken of gevels kan asbestdeeltjes bevatten. Gebruik het enkel voor gesloten circuits (bv. spoelen toiletten). Reinig na het vervangen van het dak of de gevel de dakgoten en regenwaterput of -ton om asbesthoudend sediment of slib te verwijderen

- Eenvoudige handelingen: mag via doe-het-zelf of door werknemer(s) met opleidingsattest eenvoudige handelingen  
Deze toepassing kan door een aannemer die over een opleidingsattest eenvoudige handelingen beschikt of door een particulier (doe-het-zelf), verwijderd worden indien er geen verhoogd risico op vrijgave van asbestvezels (max. concentratie 0,01 vezels/cm<sup>3</sup> - CODEX Art. VI.3-54) ontstaat en de toepassing voorafgaand wordt gefixeerd/bevochtigd; de individuele elementen zonder machinale werktuigen (boormachine, slijpschijf, hogedrukreiniger,...) en zonder breken of gooien een voor een losgemaakt worden; en ten slotte dubbel en luchtdicht verpakt weggevoerd worden naar een erkend afvalpunt (recyclagepark).

- Eenvoudige handelingen: enkel door erkend asbestverwijderaar  
Deze toepassing kan enkel door een erkende asbestverwijderaar verwijderd worden omdat er hier automatisch een verhoogd risico op vrijgave van asbestvezels (max. concentratie 0,01 vezels/cm<sup>3</sup> - CODEX - Art. VI.3-54) ontstaat. (Bron: VLAREM II: 6.4.0.1 par1, par2 en par3). Een erkend asbestverwijderaar moet ingeschakeld worden voor deze toepassingen die niet (kunnen) worden verwijderd door de couveuzezakmethode, door hermetische zone of door de materialen beschreven in Vlare II, art. 6.4.0.1 par2. (Bron: Leidraad bij het Inspectieprotocol)

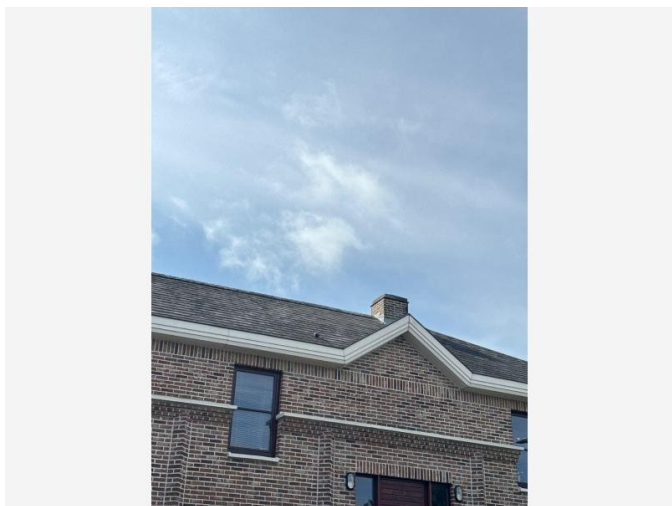
*Situeringsfoto*

**Reden:** Het te onderzoeken materiaal situeert zich hoger dan 3,50 m te rekenen vanaf een veilige ondergrond

**Uitleg van de asbestdeskundige:** De schouw bevat binnenin mogelijk een asbestcement rookgaskanaal. Laat dit onderzoeken bij eventuele werken.

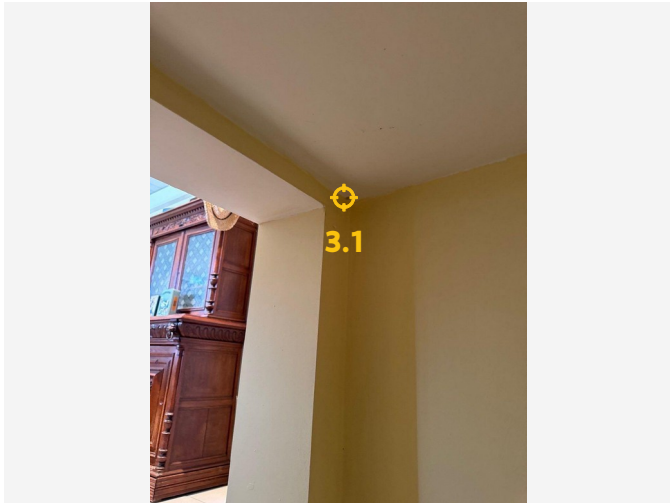
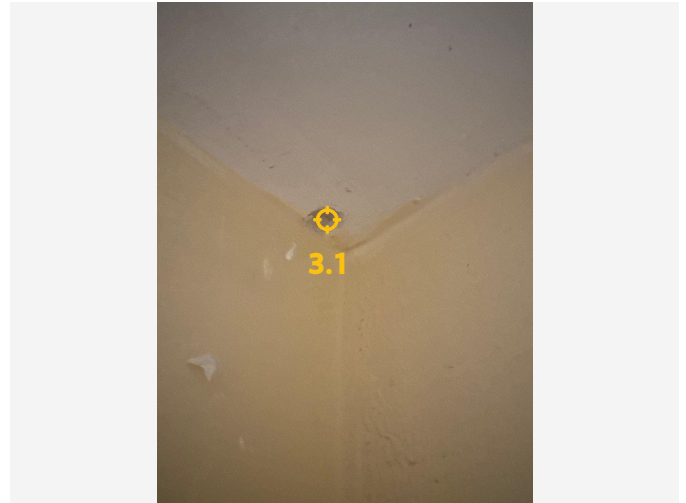
## Fiche 3: Pleisterwerk plafonds

Geen asbest

| # | Type | Referentie | Resultaat |
|---|---|---|---|
| 3.1 | Mengmonster | 9548918 | Geen asbest |

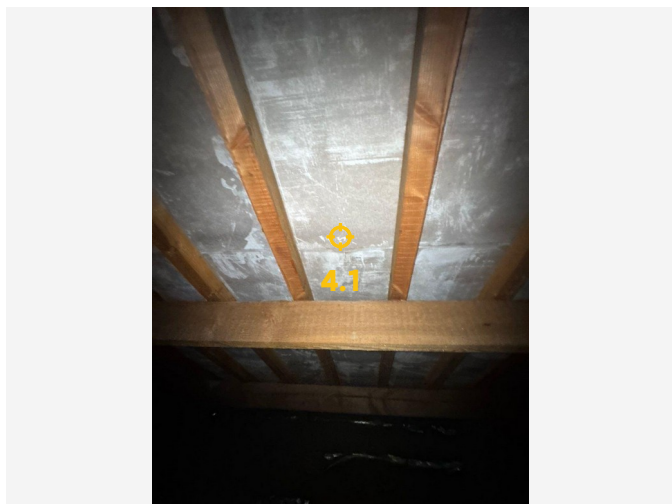
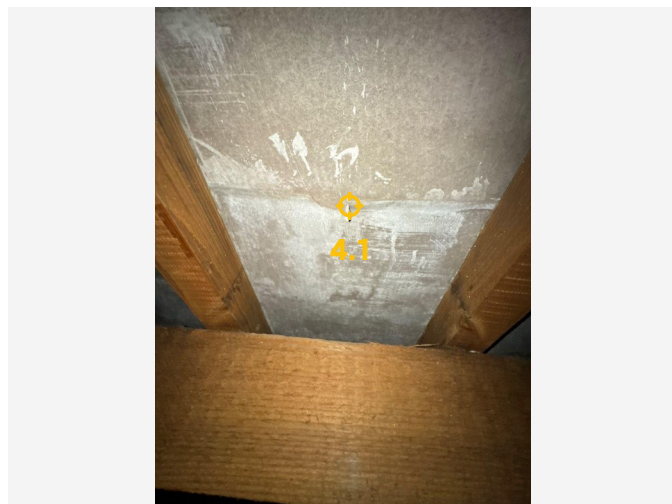
## Fiche 4: Onderdak type Menuiserie

Geen asbest

| # | Type | Referentie | Resultaat |
|---|---|---|---|
| 4.1 | Puntmonster | 9548919 | Geen asbest |

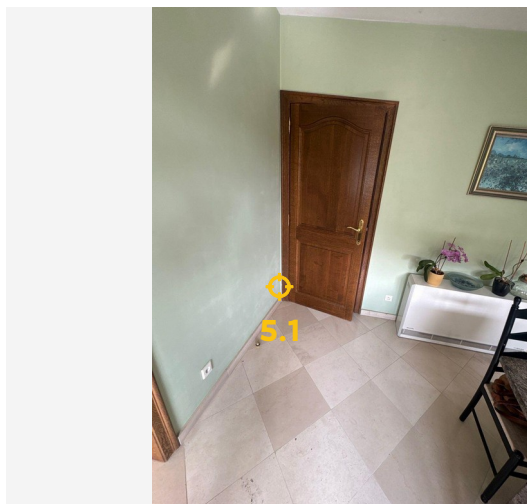
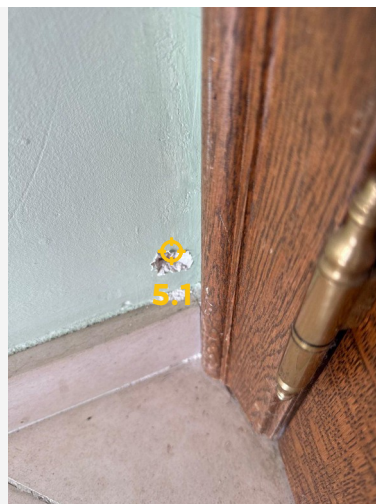
## Fiche 5: Pleisterwerk wanden

Geen asbest

| # | Type | Referentie | Resultaat |
|---|---|---|---|
| 5.1 | Mengmonster | 9548917 | Geen asbest |
