# Asbestinventarisatetest

Stationsstraat 104, 3150 Haacht

Attestnummer : 20251112-000359.001

Uitgegeven op : 12.11.2025

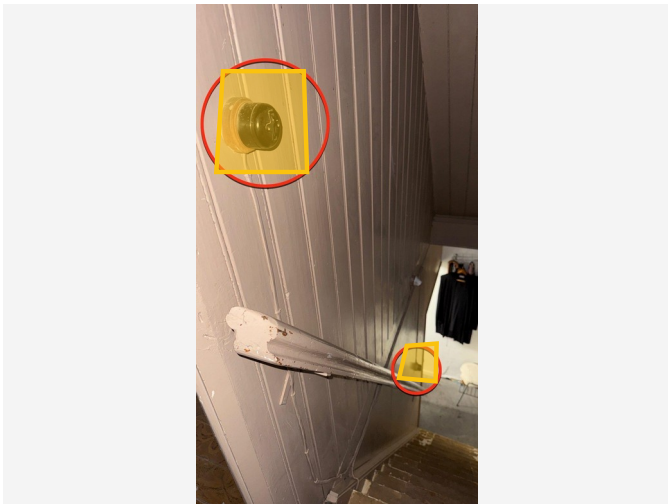
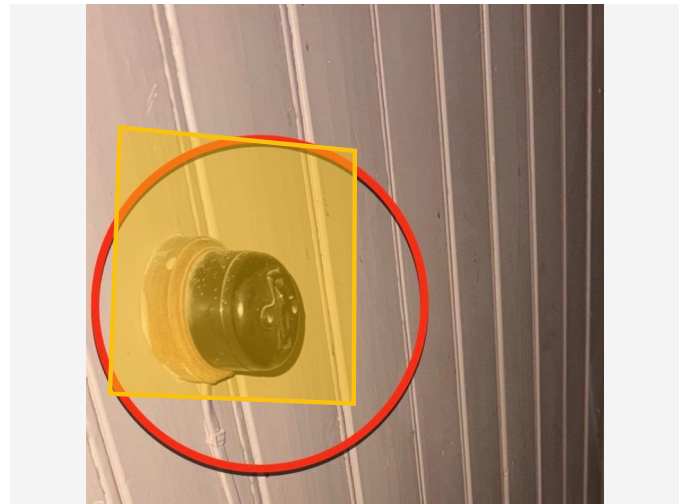
Overzichtsfoto

Detailfoto

| Eindbeoordeling materiaalrisico | Laag materiaalrisico en/of verlaagde kans op vezelvrijgave |

| Gebondenheid | Categorie 1: hechtgebonden in oorsprong |
| Asbestsoort (vezeltype) | Crocidoliet aanwezig |
| Asbestconcentratie | Laag (< 50%) |
| Afschermingsgraad van het gehele materiaal | Geheel of deels (ook) vrij aan de binnenlucht |
| Toestand van het materiaal | Onbeschadigd, niet verweerd |

| Beschrijving | Bakeliet schakelaars/stopcontacten |
| Asbestmateriaal | Plaat, paneel, tablet - Type Bakeliet |

Het asbestmateriaal valt onder de mijlpaal van 2040.

Zorgvuldig beheren

- Zorg voor een veilig beheer. Vermijd het beschadigen van het asbestmateriaal. Controleer de toestand jaarlijks op wijzigingen.
- Voer bijkomende staalname(s) uit.

- Eenvoudige handelingen: mag via doe-het-zelf of door werknemer(s) met opleidingsattest eenvoudige handelingen  
Deze toepassing kan door een aannemer die over een opleidingsattest eenvoudige handelingen beschikt of door een particulier (doe-het-zelf), verwijderd worden indien er geen verhoogd risico op vrijgave van asbestvezels (max. concentratie 0,01 vezels/cm<sup>3</sup> - CODEX Art. VI.3-54) ontstaat en de toepassing voorafgaand wordt gefixeerd/bevochtigd; de individuele elementen zonder machinale werktuigen (boormachine, slijpschijf, hogedrukreiniger,...) en zonder breken of gooien een voor een losgemaakt worden; en ten slotte dubbel en luchtdicht verpakt weggevoerd worden naar een erkend afvalpunt (recyclagepark).

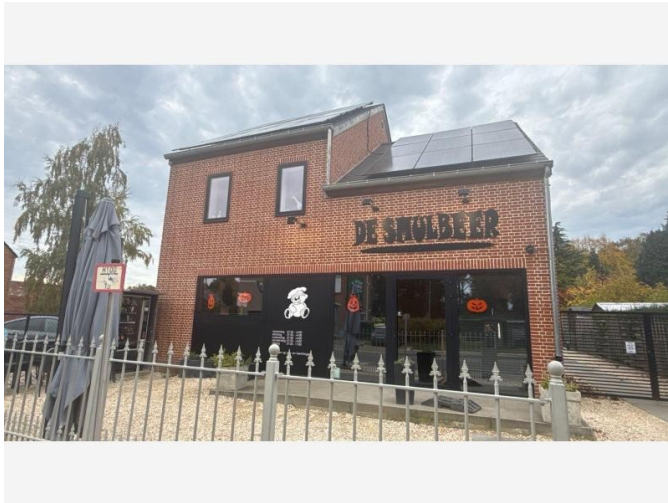
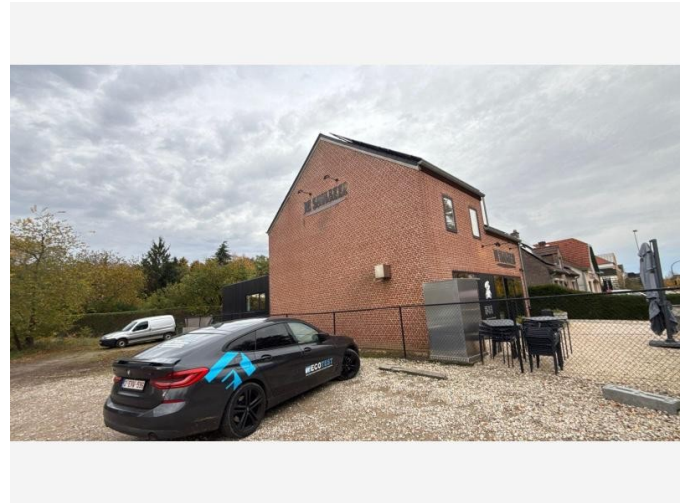
Situeringfoto

Detailfoto

Geen crepi muurbezetting aangetroffen.

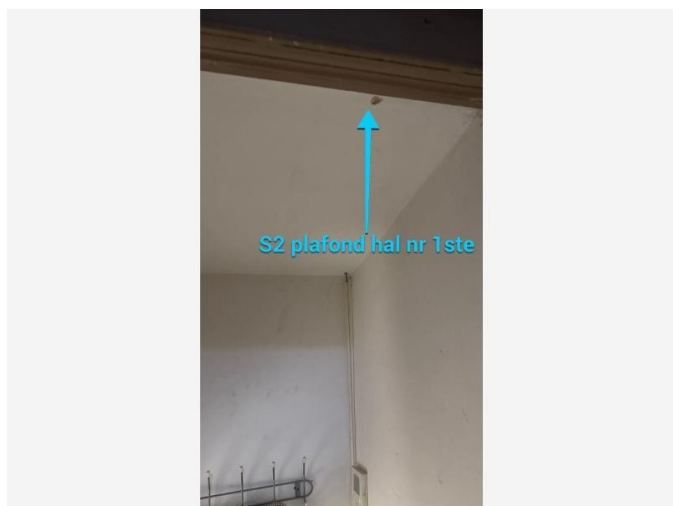
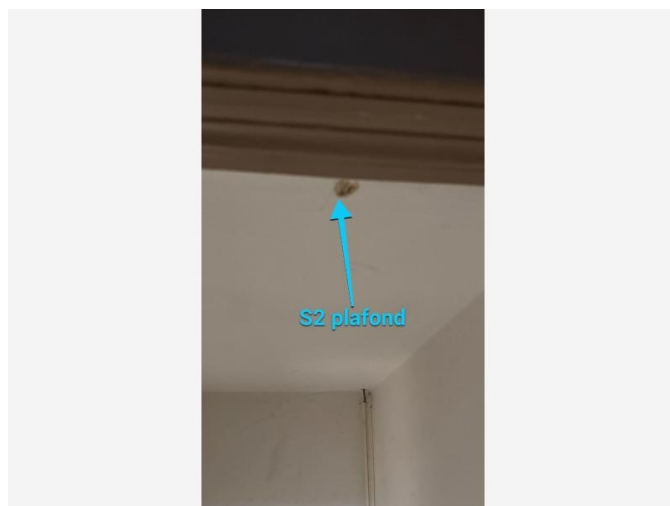
## Fiche 3: Pleisterwerk plafonds

Overzichtsfoto

Detailfoto

Geen asbest

| # | Type | Referentie | Resultaat |
|---|---|---|---|
| 3.1 | Mengmonster | 9077820 | Geen asbest |

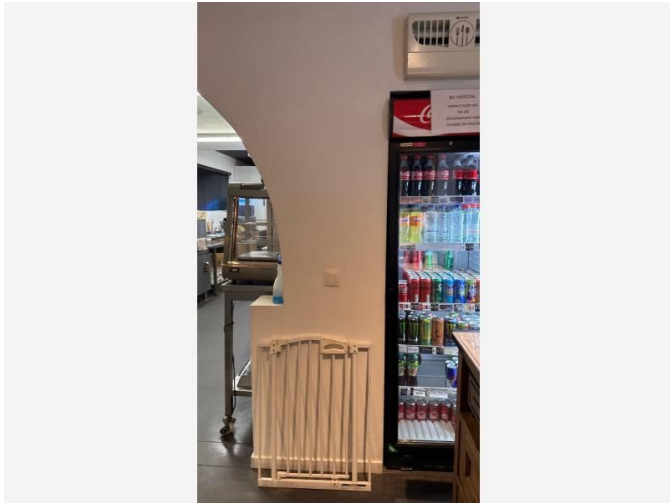
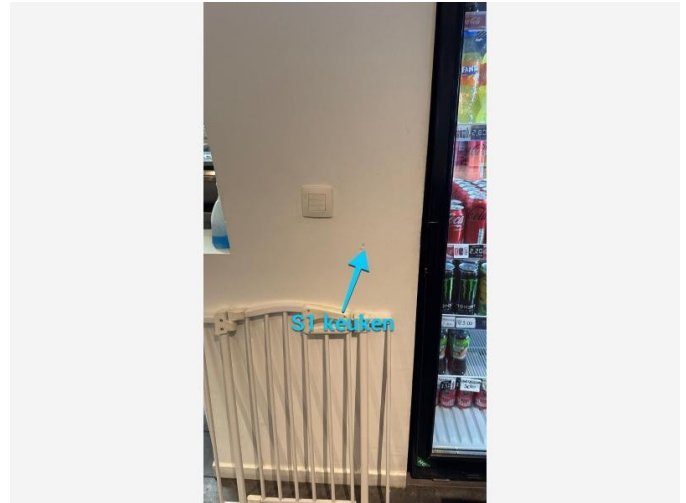
## Fiche 4: Pleisterwerk wanden

Overzichtsfoto

Detailfoto

Geen asbest

| # | Type | Referentie | Resultaat |
|---|---|---|---|
| 4.1 | Mengmonster | 9077819 | Geen asbest |

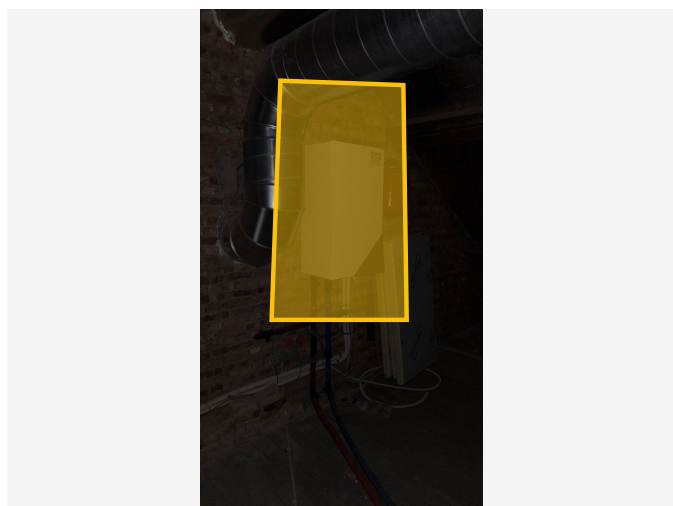
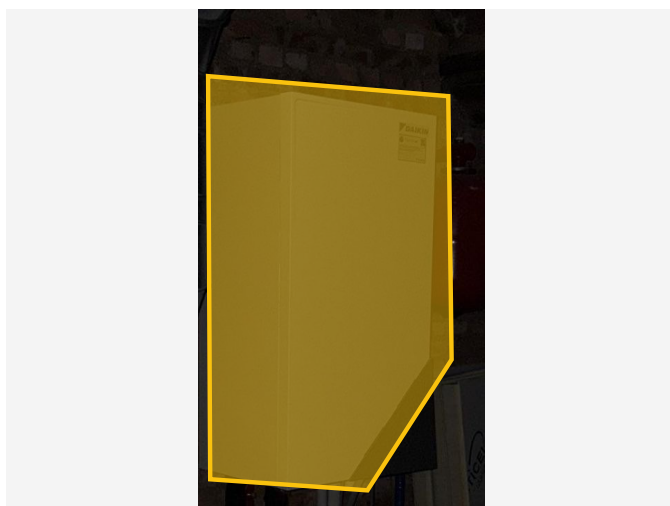
### Fiche 5: CV-ketel (niet verdacht)

| Beschrijving | Notitie | Terug te vinden op plannen |
|---|---|---|
| Fiche 5: CV-ketel (niet verdacht) | De CV-ketel (dichtingen, isolerend materiaal) is niet asbestverdacht. | - |

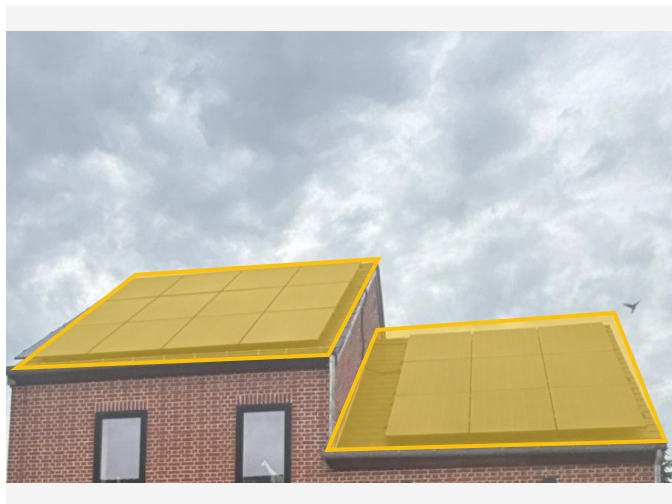
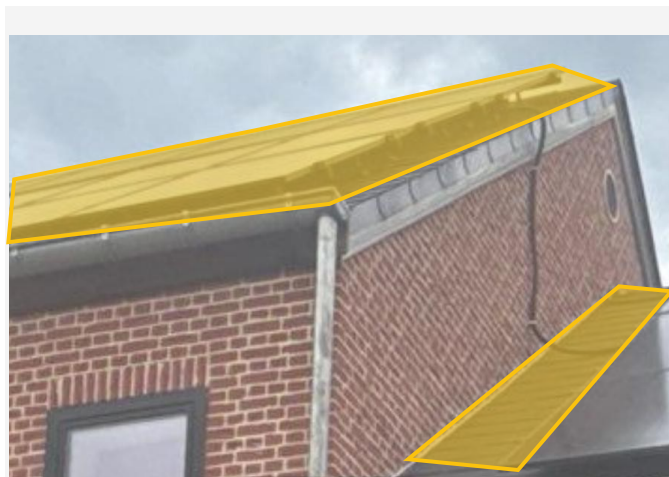
## Fiche 6: dakbedekking

| Beschrijving | Notitie | Terug te vinden op plannen |
|---|---|---|
| Fiche 6: dakbedekking | Geen asbesthoudende dakbedekking aangetroffen. | - |

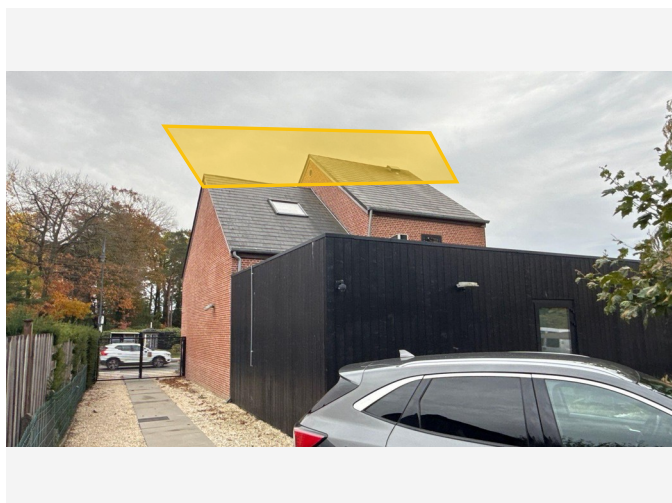
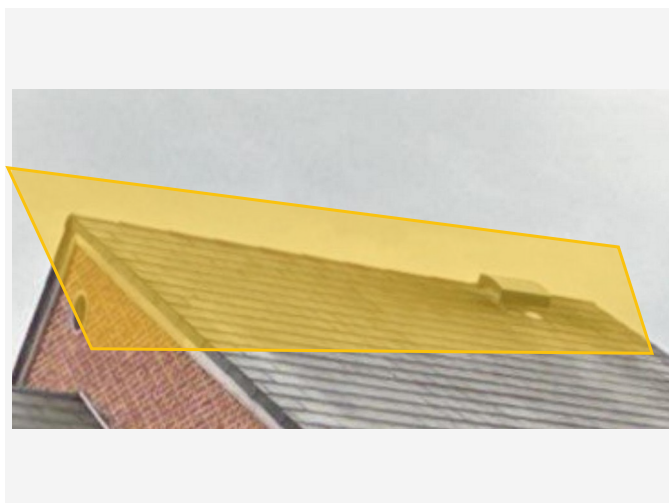
## Fiche 7: Rookgaskanaal (niet verdacht)

| Beschrijving | Notitie | Terug te vinden op plannen |
|---|---|---|
| Fiche 7: Rookgaskanaal (niet verdacht) | Het rookgaskanaal is niet-asbestverdacht. | - |

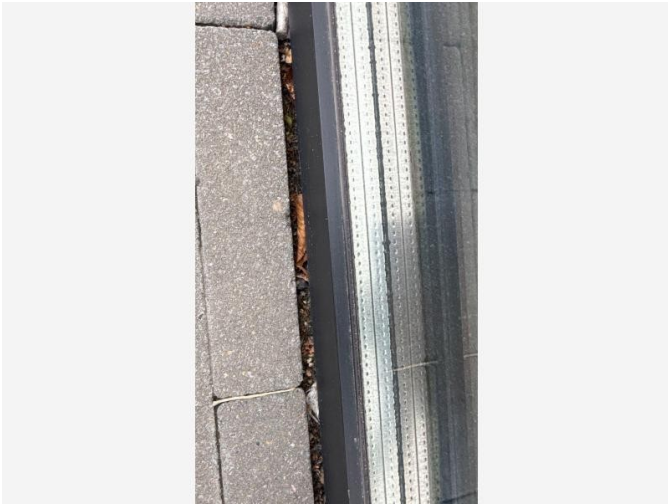
## Fiche 11: Mastiek (niet aanwezig)

| Beschrijving | Notitie | Terug te vinden op plannen |
|---|---|---|
| Fiche 11: Mastiek (niet aanwezig) | Er is geen asbestverdachte mastiek aanwezig. | - |
