# Asbestinventarisatattest

Kouter 59, 1785 Merchtem

Attestnummer : 20260828-000232.000

**Niet-asbestveilig**

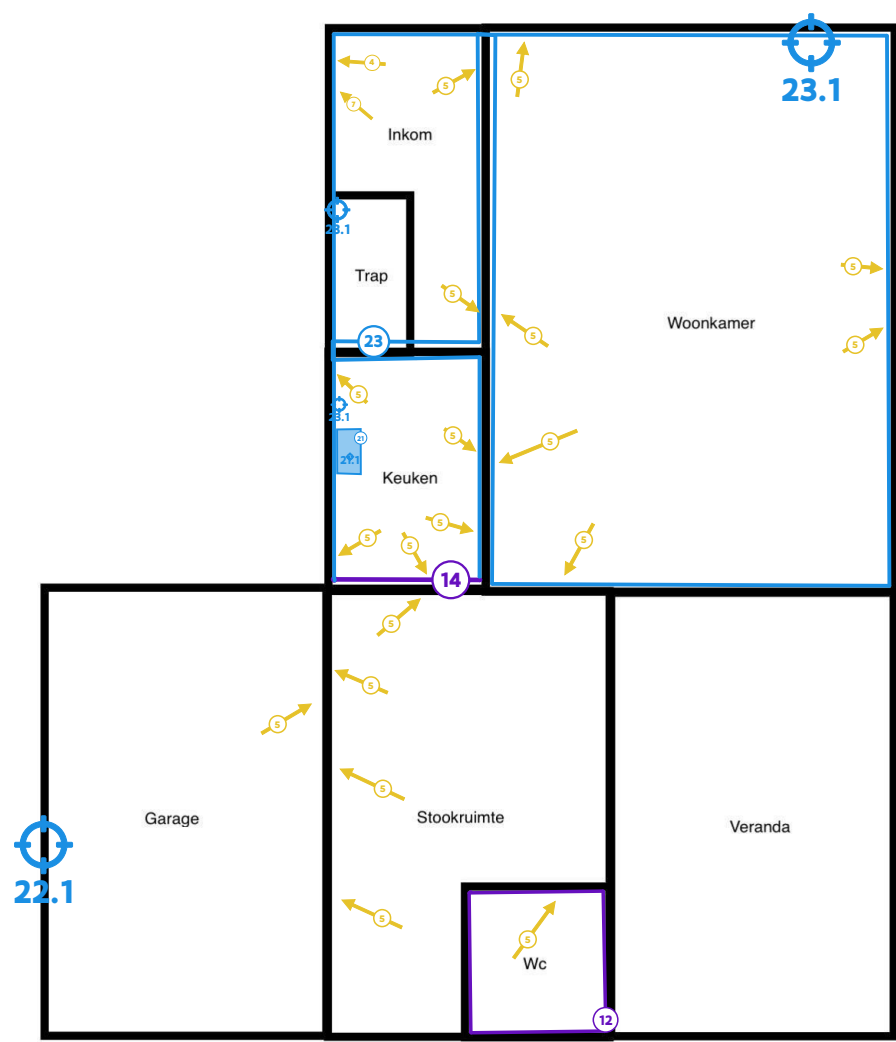
Plan 1.7: Glv

| 4. Bakeliet meter- en zekering kast inkomhal | Asbestmateriaal | Zorgvuldig beheren |
| 5. Bakeliet - Stopcontacten & schakelaars (binnen) | Asbestmateriaal | Zorgvuldig beheren |
| 7. Bakeliet schakelmateriaal inkomhal | Asbestmateriaal | Zorgvuldig beheren |

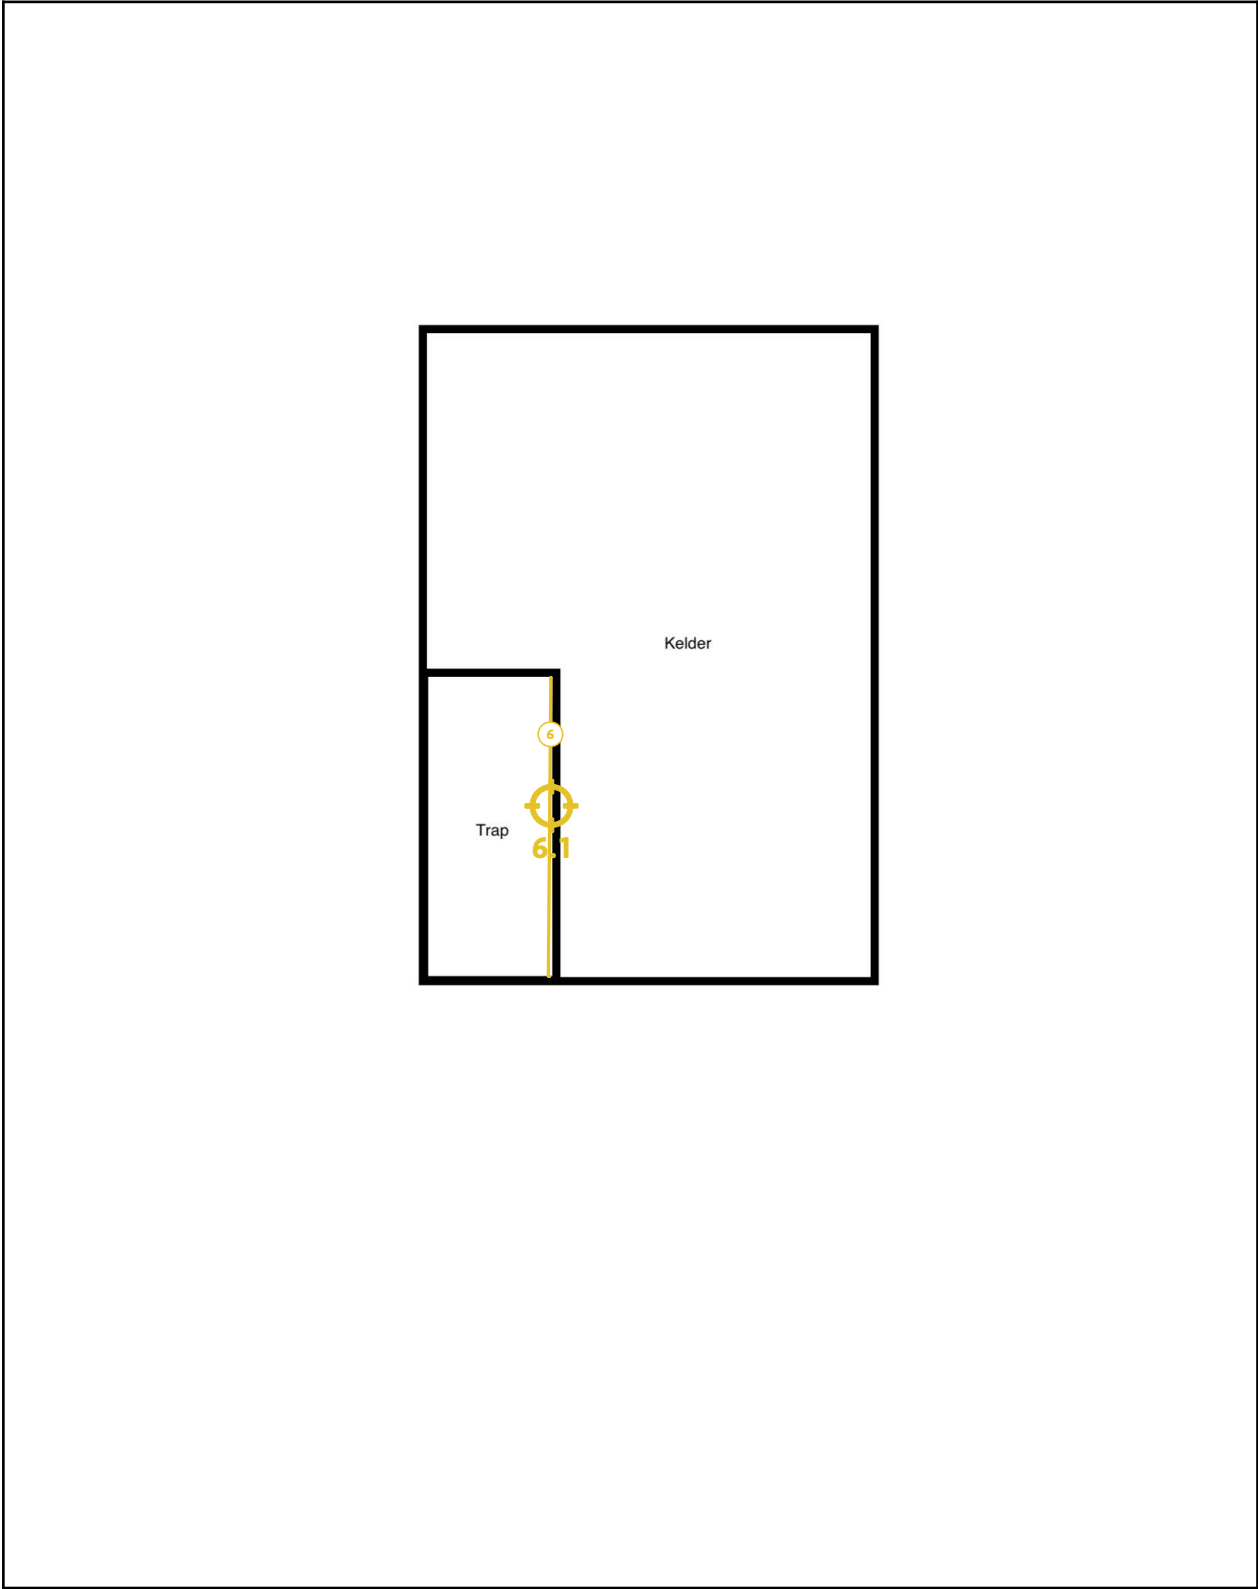
# Plan 1.9: Kelder

| 6. Cementplaat trap kelder | Asbestmateriaal | Zorgvuldig beheren |

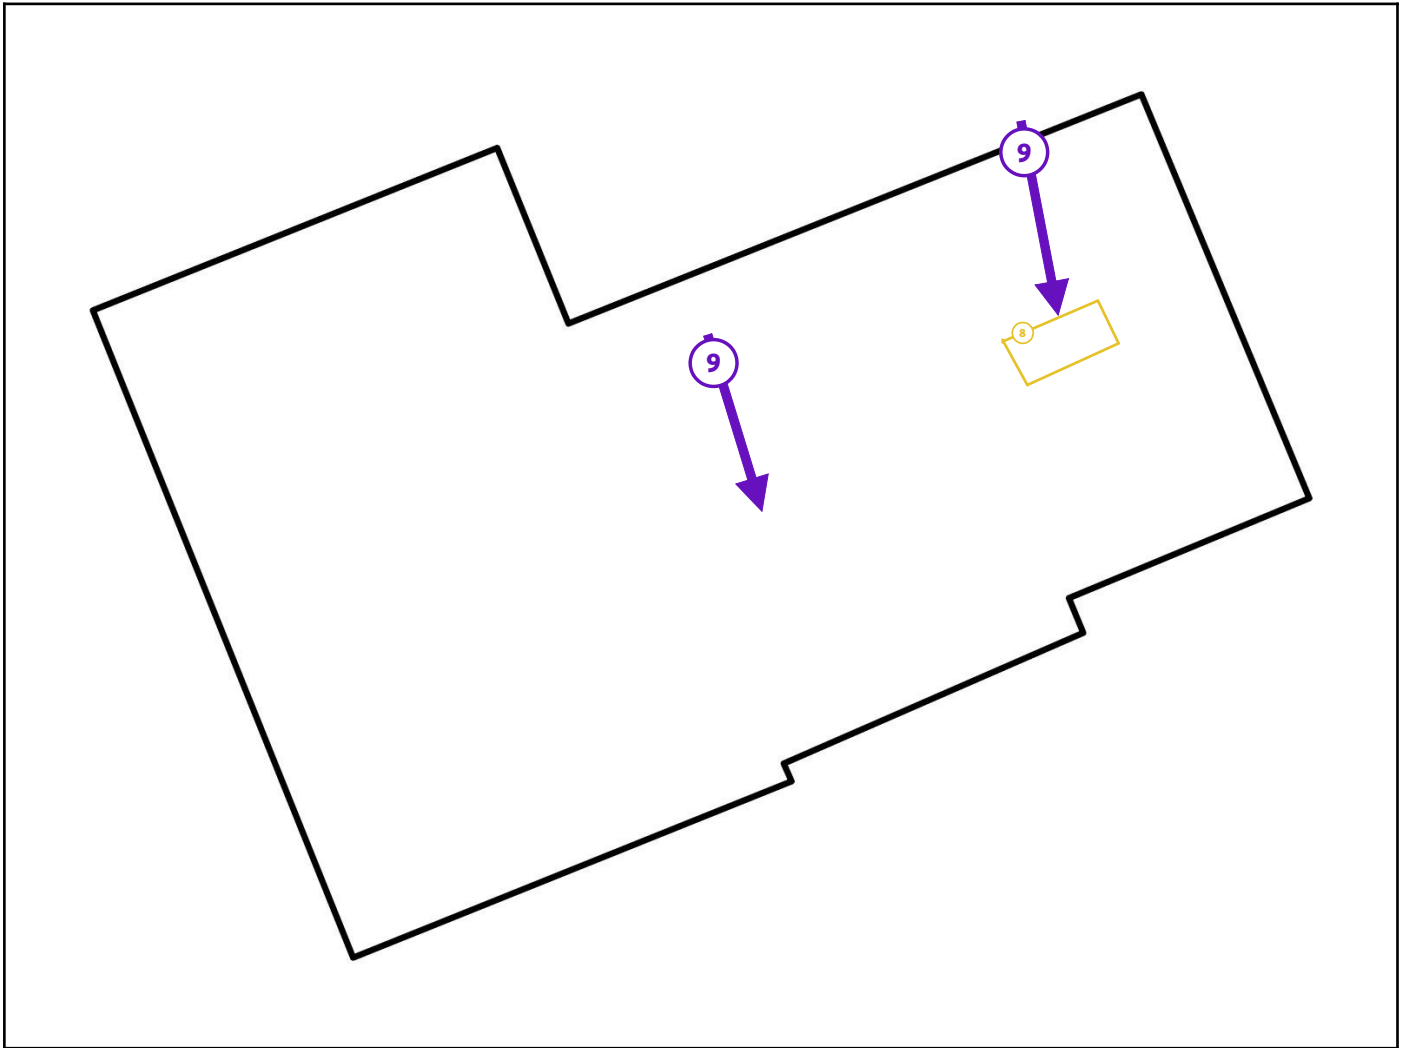
## Plan 1.10: Hoofdgebouw plan

| Beschrijving | Type | Actie |
|---|---|---|
| 8. Cementering schouw (buiten) | Asbestmateriaal | Zorgvuldig beheren |
| 9. Binnenzijde en bovenzijde van de schouw | Beperking | - |

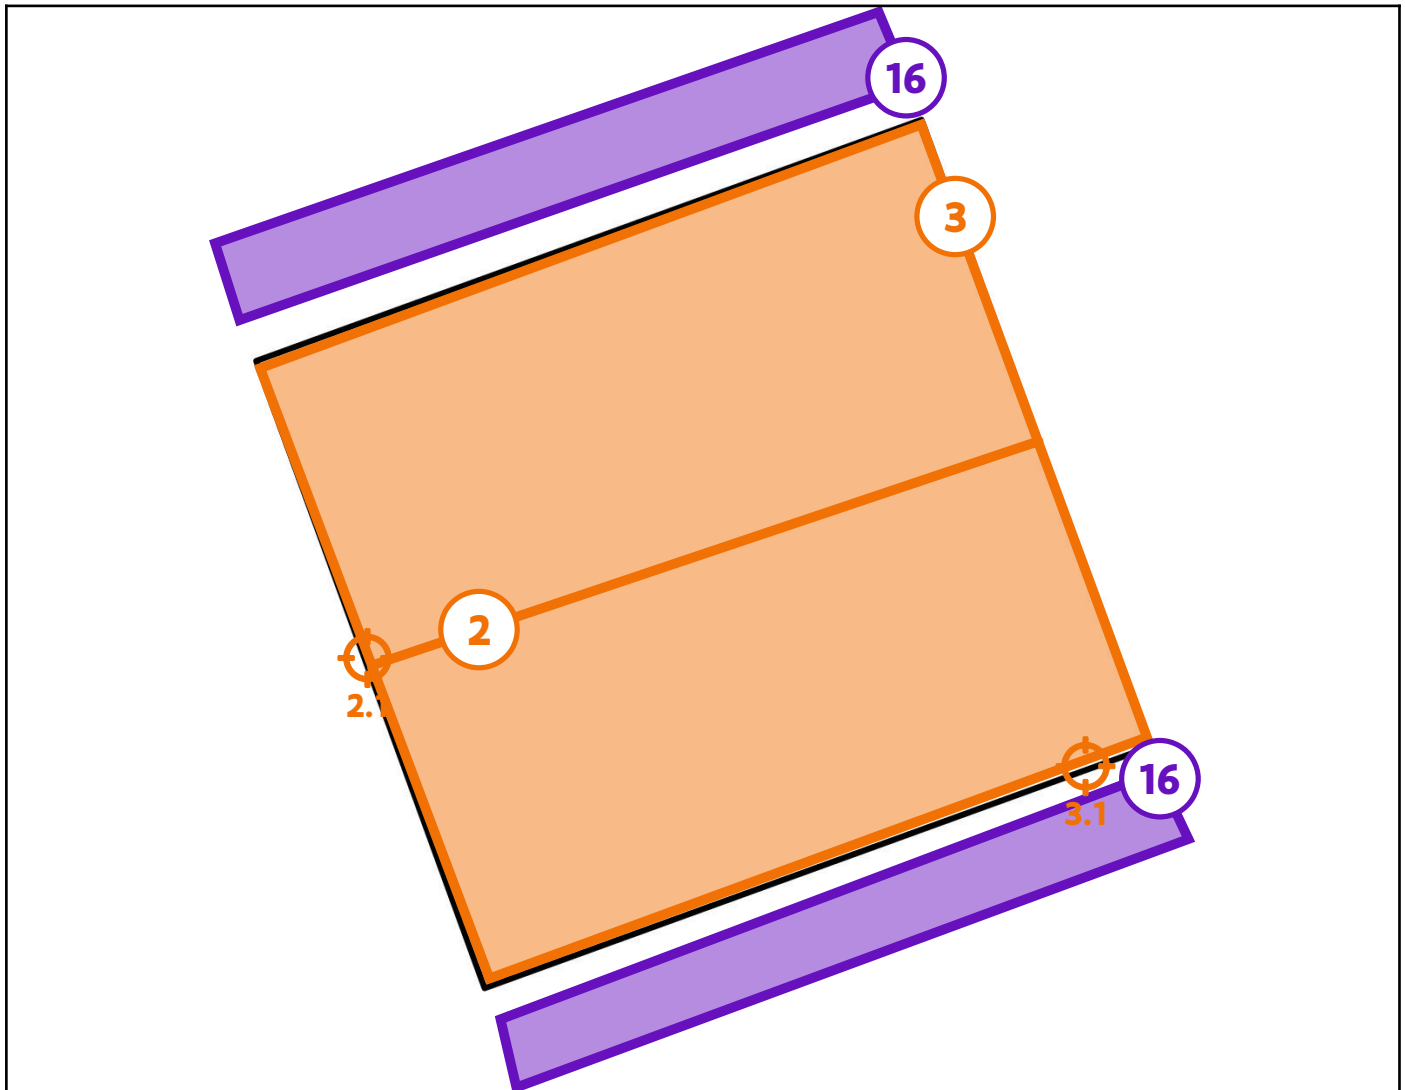
## Plan 3.1: Bijgebouw plan

| Beschrijving | Type | Actie |
|---|---|---|
| 2. Dakbedekking - Nokken/Noordbomen | Asbestmateriaal | Verwijderen |
| 3. dakbedekking tuinhuis 2 - golfplaten | Asbestmateriaal | Verwijderen |

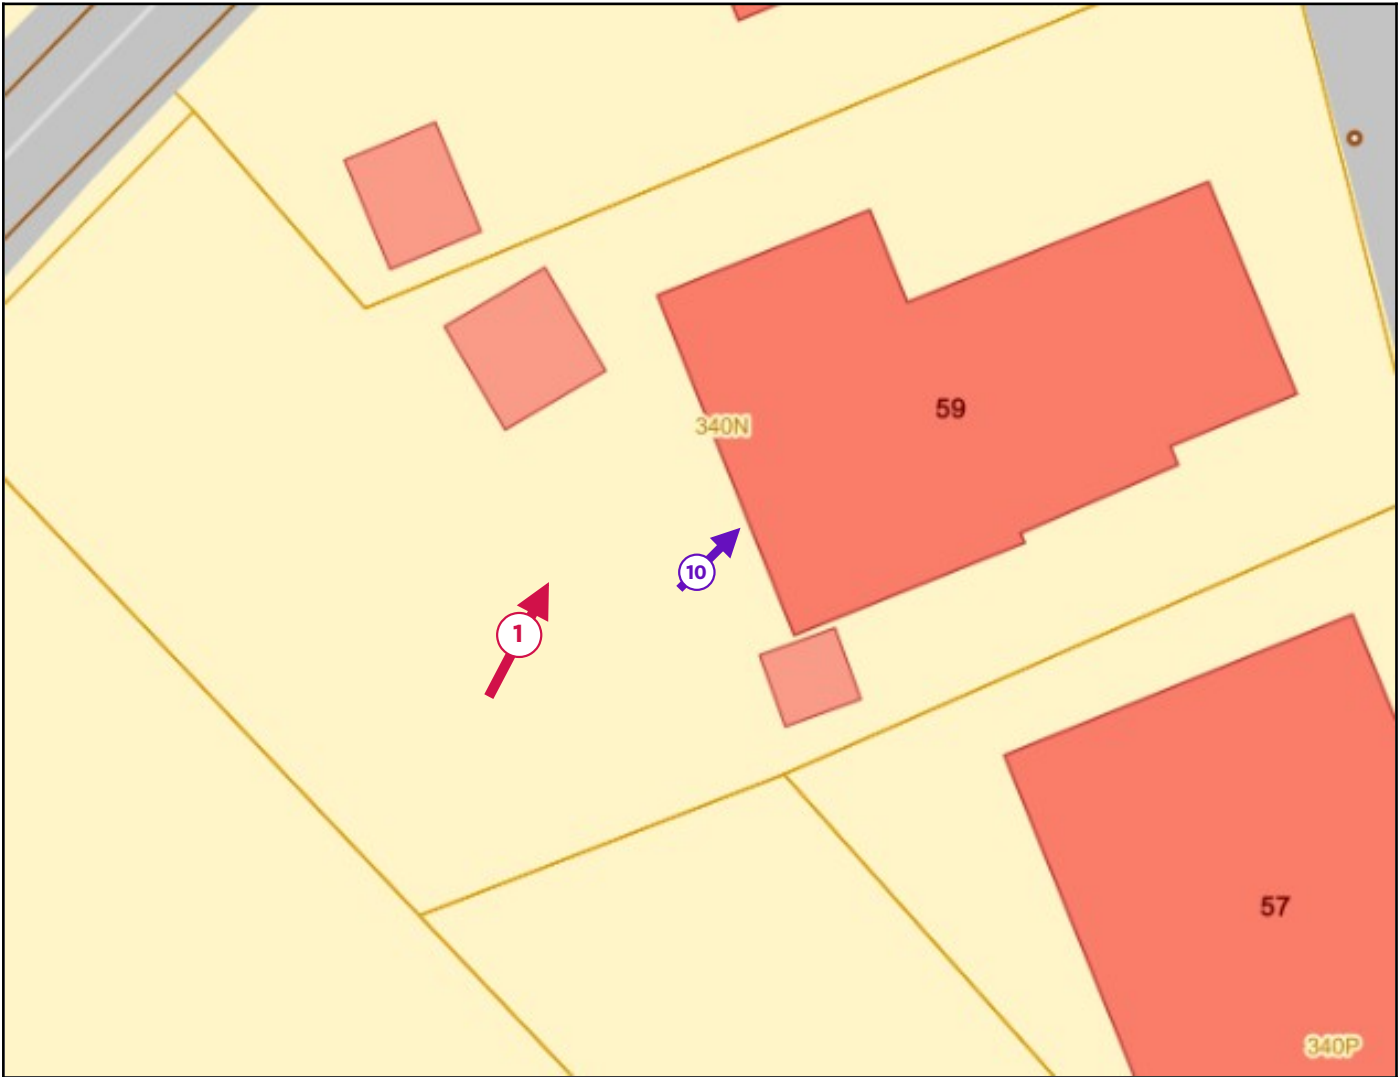
# Plan 4.1: Vaststellingen buiten de constructies

| Beschrijving | Type | Actie |
|---|---|---|
| 1. Lei | Asbestmateriaal | Dringend verwijderen |

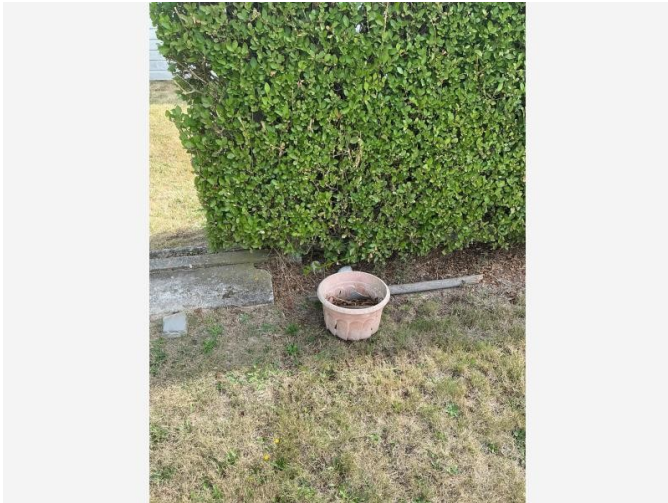
Het asbestmateriaal valt onder de mijlpaal van 2040.

**Dringend verwijderen**

- Verwijder het asbestafval.
- Voer bijkomende staalname(s) uit.

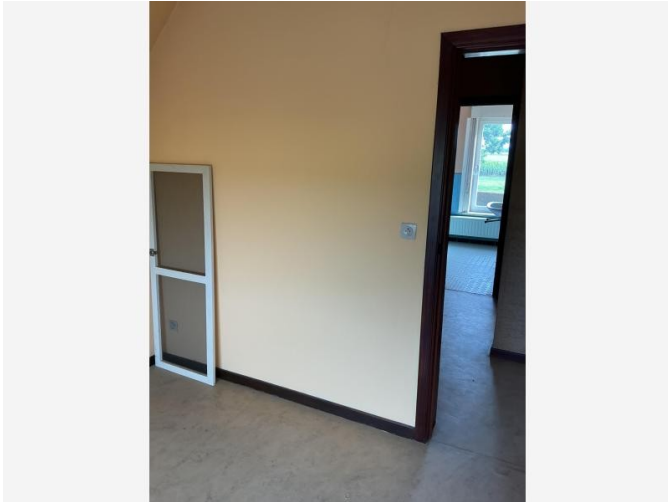
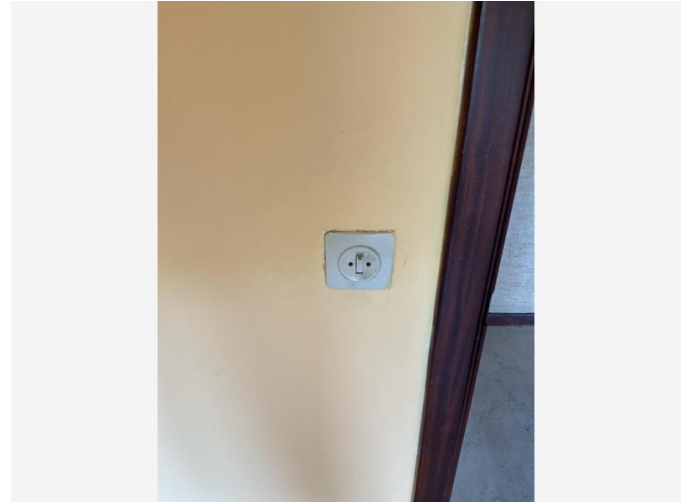
## Fiche 5: Bakeliet – Stopcontacten & schakelaars (binnen)

Asbestmateriaal
