# Asbestinventarisatetest

Geeneinde 13, 2381 Ravels

Attestnummer : 20240828-000224.000

**Niet-asbestveilig**

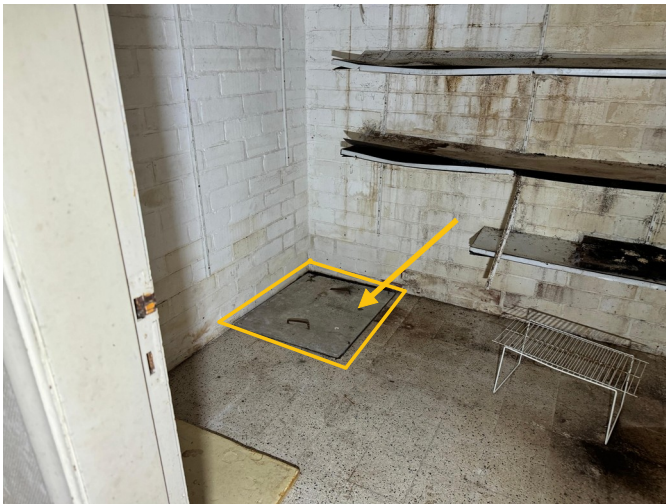
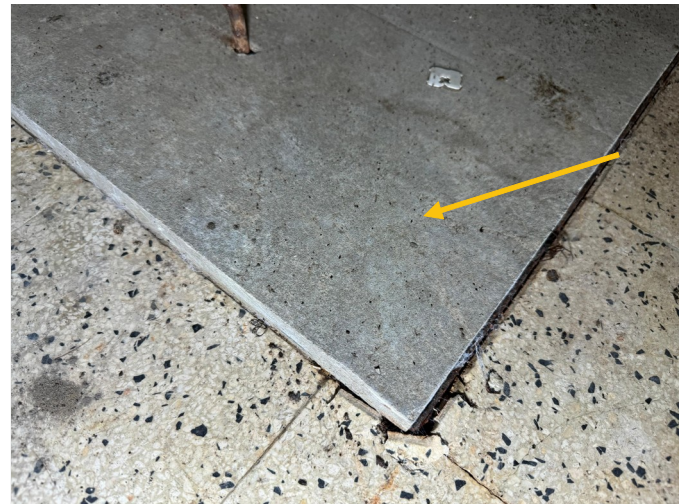
Het asbestmateriaal valt onder de mijlpaal van 2040.

Verwijderen

| Eindbeoordeling materiaalrisico | Verhoogd materiaalrisico en/of verhoogde kans op vezelvrijgave |

| Asbestsoort (vezeltype) | Crocidoliet aanwezig |
| Afschermingsgraad van het gehele materiaal | Geheel of deels (ook) vrij aan de binnenlucht |
| Toestand van het materiaal | Licht beschadigd, licht verweerd. Intact calciumsilicaatmateriaal of categorie III 'gebondenheid' |

| Beschrijving | Afdeksteen asbestcement |
| Hoeveelheid (oppervlakte - dikte - aantal) | • 0,65 m <sup>2</sup> - 2,00 cm - 1 stuk |

- Zorg voor een veilig beheer. Vermijd het beschadigen van het asbestmateriaal. Controleer de toestand jaarlijks op wijzigingen.

- Eenvoudige handelingen: mag via doe-het-zelf of door werknemer(s) met opleidingsattest eenvoudige handelingen  
Hechtgebonden asbestmaterialen mag u zelf verwijderen als bij de verwijdering de toestand niet wijzigt. Dit is het geval wanneer u de asbesttoepassing kan demonteren met minimale beschadiging.

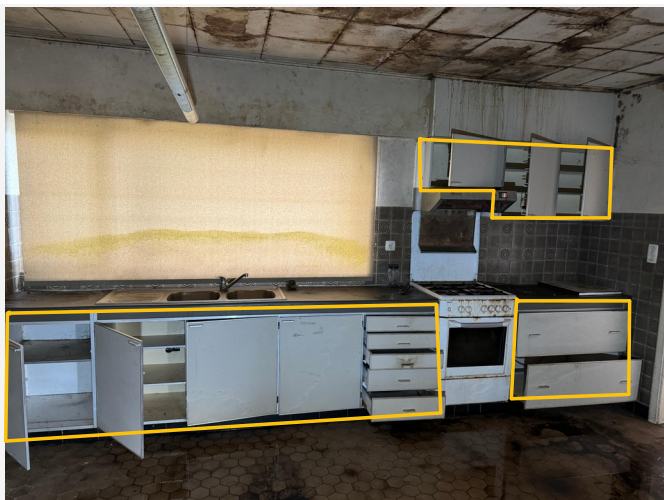
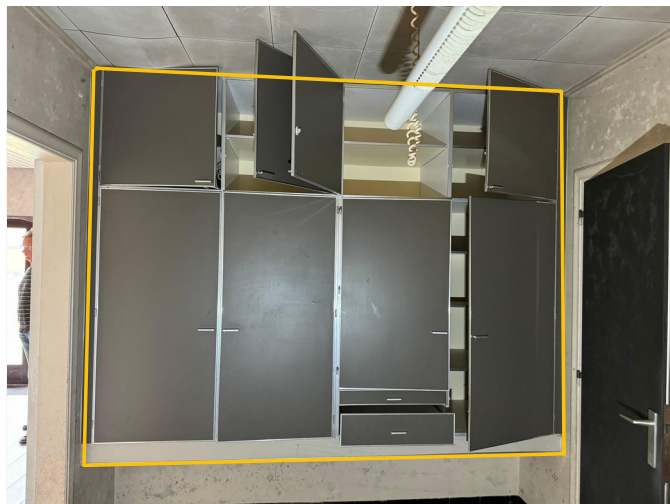
Het asbestmateriaal valt onder de mijlpaal van 2040.

Verwijderen

| Eindbeoordeling materiaalrisico | Verhoogd materiaalrisico en/of verhoogde kans op vezelvrijgave |

| Asbestsoort (vezeltype) | Crocidoliet aanwezig |
| Toestand van het materiaal | Licht beschadigd, licht verweerd. Intact calciumsilicaatmateriaal of categorie III 'gebondenheid' |

| Beschrijving | Keukenkasten asbestcement |
| Opmerking | De volledige keukenkasten bestaan uit asbestcement. |

- Verwijder dit asbestmateriaal zo snel mogelijk. Volg de toestand goed op.

- Eenvoudige handelingen: mag via doe-het-zelf of door werknemer(s) met opleidingsattest eenvoudige handelingen  
Hechtgebonden asbestmaterialen in goede staat mag u zelf verwijderen als bij de verwijdering de toestand niet wijzigt. Dit is het geval wanneer u de asbesttoepassing kan demonteren met minimale beschadiging. Gedemonteerd materiaal met asbest, moet u (laten) afvoeren als asbestafval. Voer het asbestafval af naar het recyclagepark, laat het ophalen door een geregistreerd inzamelaar of via uw aannemer.

Demonteren zonder breken.

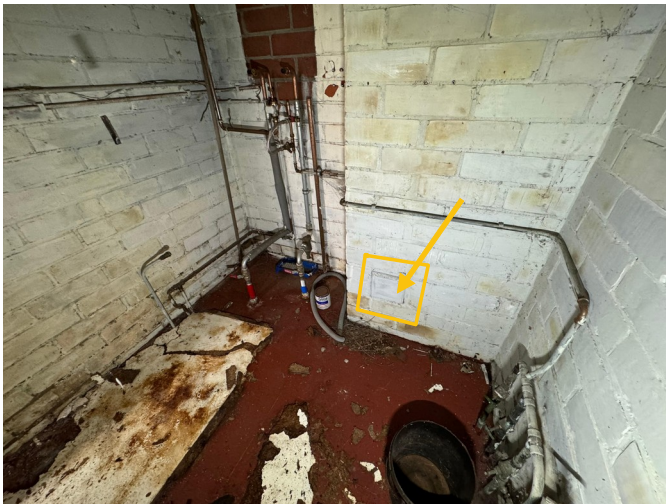
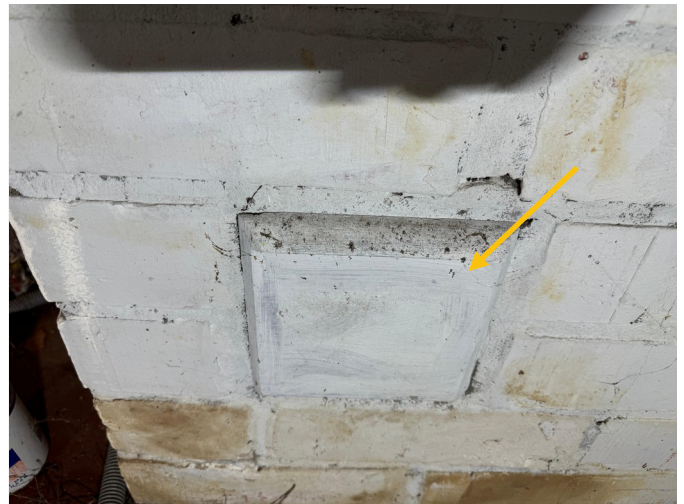
Het asbestmateriaal valt onder de mijlpaal van 2040.

Verwijderen

| Eindbeoordeling materiaalrisico | Verhoogd materiaalrisico en/of verhoogde kans op vezelvrijgave |

| Asbestsoort (vezeltype) | Crocidoliet aanwezig |
| Toestand van het materiaal | Licht beschadigd, licht verweerd. Intact calciumsilicaatmateriaal of categorie III 'gebondenheid' |

| Beschrijving | Roetluik en houder asbestcement |

- Zorg voor een veilig beheer. Vermijd het beschadigen van het asbestmateriaal. Controleer de toestand jaarlijks op wijzigingen.

- Eenvoudige handelingen: mag via doe-het-zelf of door werknemer(s) met opleidingsattest eenvoudige handelingen  
Verwijder het plaatje en voer het af als asbestafval naar het recyclagepark. Kap rondom de houder om deze te verwijderen, maar zorg ervoor dat de houder niet breekt of beschadigd geraakt. Ziet u dit niet zitten, schakel dan een aannemer in met een opleidingsattest eenvoudige handelingen. D.w.z. dat ze over de nodige kennis beschikken om dit materiaal veilig te verwijderen.

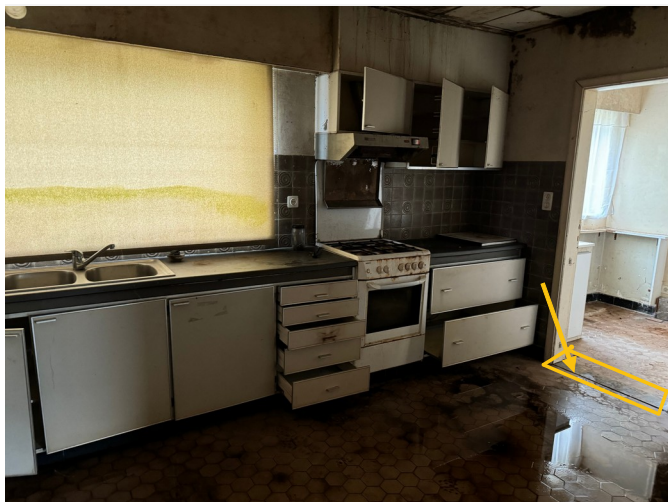
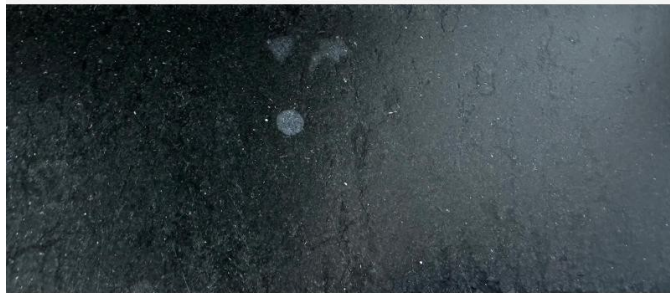
Het asbestmateriaal valt onder de mijlpaal van 2040.

Zorgvuldig beheren

| Eindbeoordeling materiaalrisico | Laag materiaalrisico en/of verlaagde kans op vezelvrijgave |

| Asbestsoort (vezeltype) | Alleen chrysotiel |
| Toestand van het materiaal | Licht beschadigd, licht verweerd. Intact calciumsilicaatmateriaal of categorie III 'gebondenheid' |

| Beschrijving | Deurdorpel massal |

- Zorg voor een veilig beheer. Vermijd het beschadigen van het asbestmateriaal. Controleer de toestand jaarlijks op wijzigingen.

- Eenvoudige handelingen: mag via doe-het-zelf of door werknemer(s) met opleidingsattest eenvoudige handelingen  
Hechtgebonden asbestmaterialen in goede staat mag u zelf verwijderen als bij de verwijdering de toestand niet wijzigt. Dit is het geval wanneer u de asbesttoepassing kan demonteren met minimale beschadiging. Merkt u dat je deze toepassing niet kan verwijderen zonder breken, schakel dan zeker een aannemer met een opleidingsattest eenvoudige handelingen in. Gedemonteerd materiaal met asbest, moet u (laten) afvoeren als asbestafval. Voer het asbestafval af naar het recyclagepark, laat het ophalen door een geregistreerd inzamelaar of via uw aannemer.

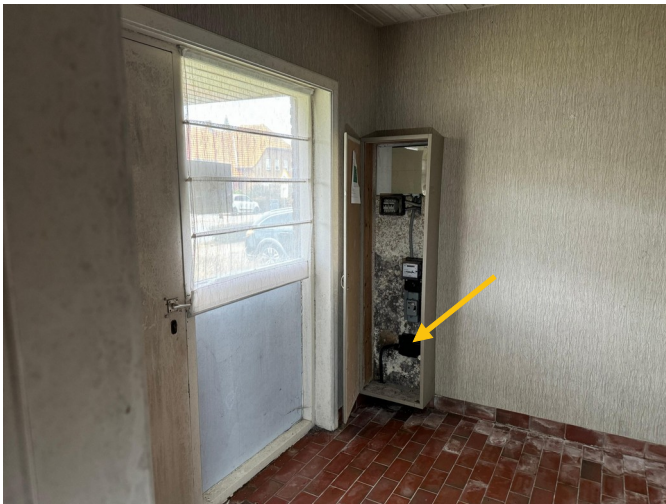
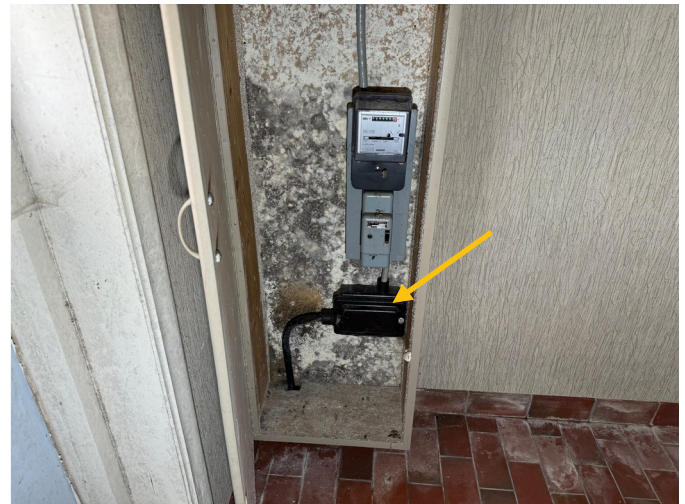
Het asbestmateriaal valt onder de mijlpaal van 2040.

Zorgvuldig beheren

| Eindbeoordeling materiaalrisico | Laag materiaalrisico en/of verlaagde kans op vezelvrijgave |

| Asbestsoort (vezeltype) | Crocidoliet aanwezig |
| Toestand van het materiaal | Onbeschadigd, niet verweerd |

| Beschrijving | Bakeliet schakelaars |

- Zorg voor een veilig beheer. Vermijd het beschadigen van het asbestmateriaal. Controleer de toestand jaarlijks op wijzigingen.

- Eenvoudige handelingen: mag via doe-het-zelf of door werknemer(s) met opleidingsattest eenvoudige handelingen  
Bakeliet kan asbesthoudend zijn en kan enkel uitgesloten worden via een negatieve analyse. Monsternamen is echter niet mogelijk binnen het kader van het niet-destructief onderzoek. Deze armaturen kan men best voorzichtig losschroeven en dubbel verpakt afvoeren naar het recyclagepark.

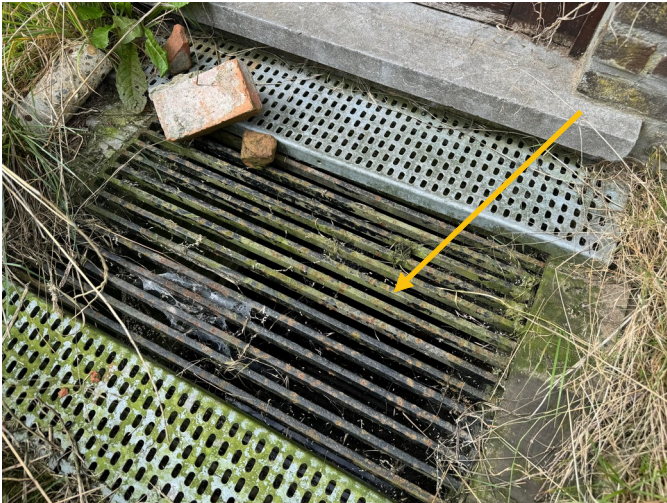
**Reden:** Beperkte hoogte

**Uitleg van de asbestdeskundige:** Ruimtes met een hoogte lager dan 1,50 m vormen een permanente onderzoeksbeperking. Dit valt buiten het onderzoek van dit protocol.

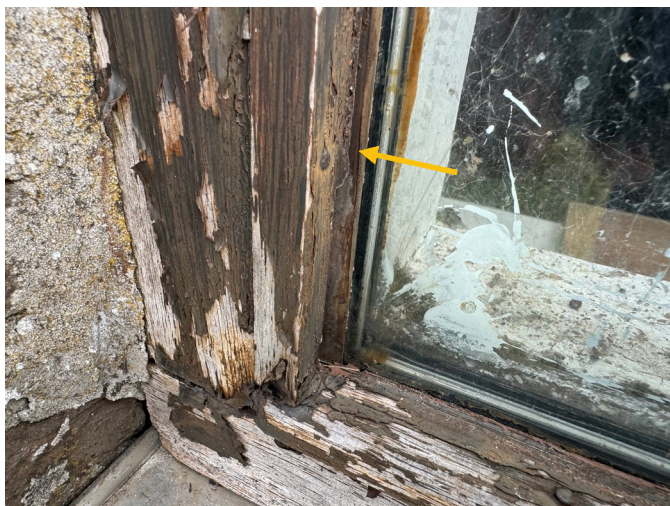
Flexibele kit is niet asbestverdacht.

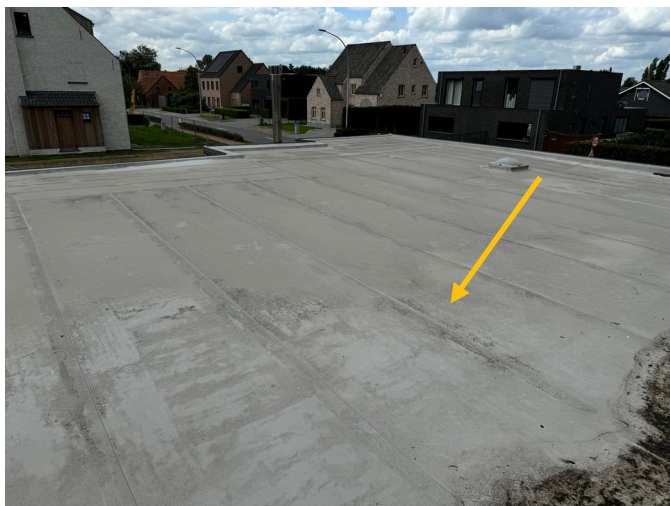
EPDM is niet-asbestverdacht. Deskundige kan geen uitspraak doen over eventuele oude onderlagen. Laat dit onderzoeken bij sloop of renovatie om de aanwezigheid van asbest uit te sluiten.

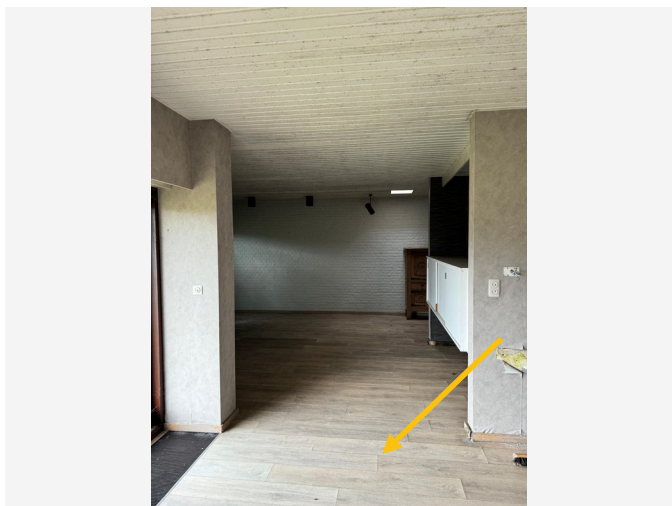
Laminaat is niet asbestverdacht, maar deskundige kan geen uitspraak doen over de onderliggende lagen zonder destructief onderzoek. Destructief onderzoek is aangewezen bij renovatie om achterliggende lagen op asbest uit te sluiten.

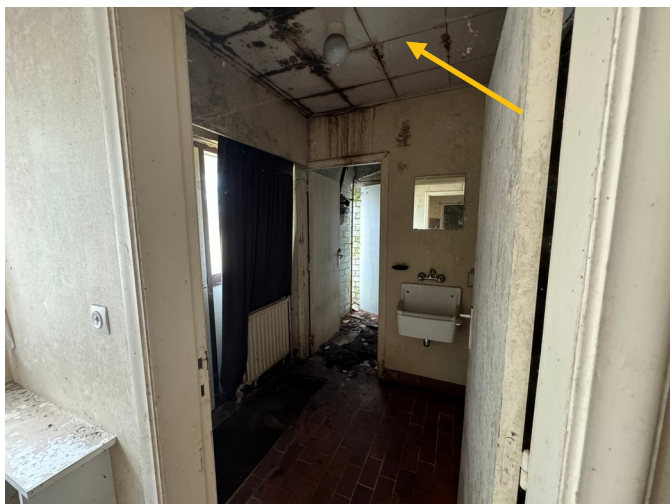
PVC/HOUT/gipsplaat is niet asbestverdacht. Deskundige kan geen uitspraak doen over achterliggende materialen. Destructief onderzoek is aangewezen bij renovatie of sloop om achterliggende lagen op asbest uit te sluiten.

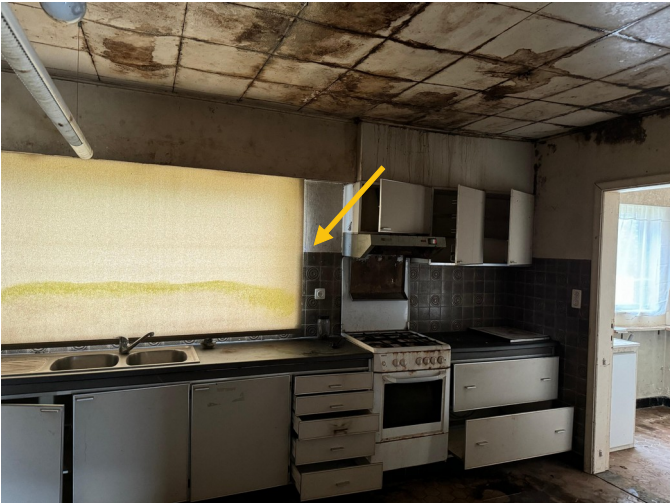
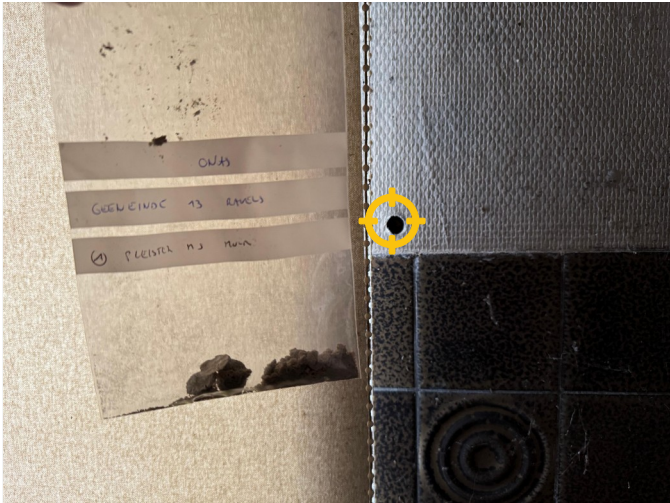
# Fiche 11: Pleister wanden

Geen asbest

| # | Type | Referentie | Resultaat |
|---|---|---|---|
| 11.1 | Mengmonster | 1 | Geen asbest |
