# Asbestinventarisatetest

Esdoornlaan 40, 3050 Oud-Heverlee

Attestnummer : 20260821-000096.000

**Niet-asbestveilig**

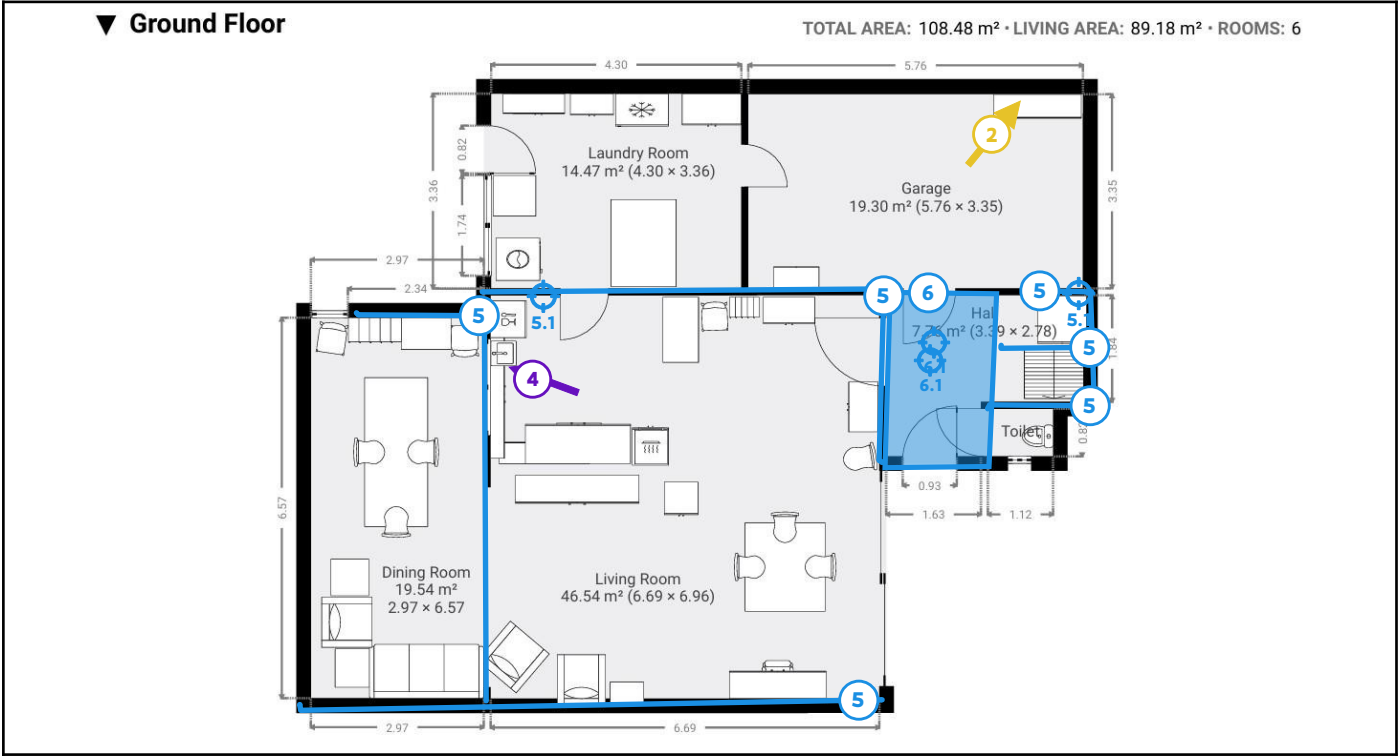
# Plan 1.1: verdiep 0

| Beschrijving | Type | Actie |
|---|---|---|
| 2. Bakeliet zekeringkast | Asbestmateriaal | Zorgvuldig beheren |

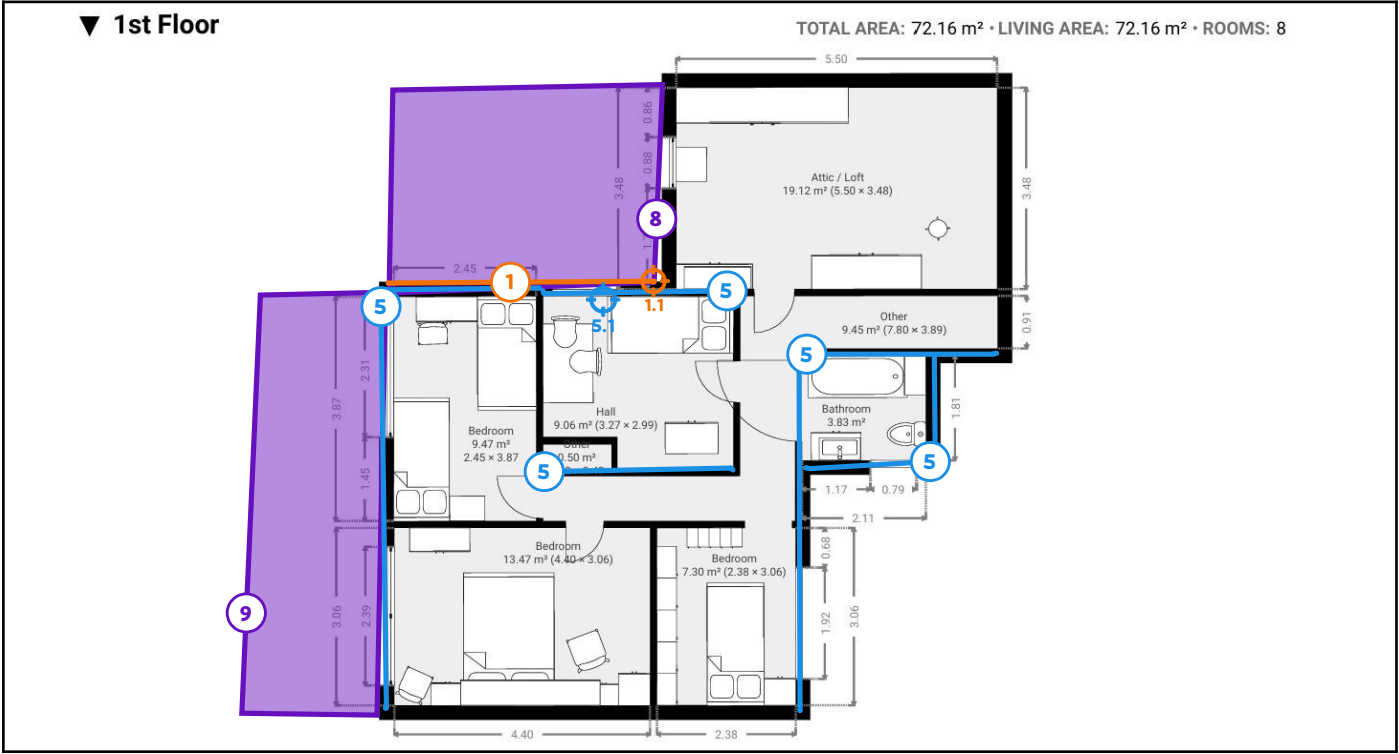
# Plan 1.2: verdiep 1

| Beschrijving | Type | Actie |
|---|---|---|
| 1. Gevel met cementleien | Asbestmateriaal | Verwijderen |

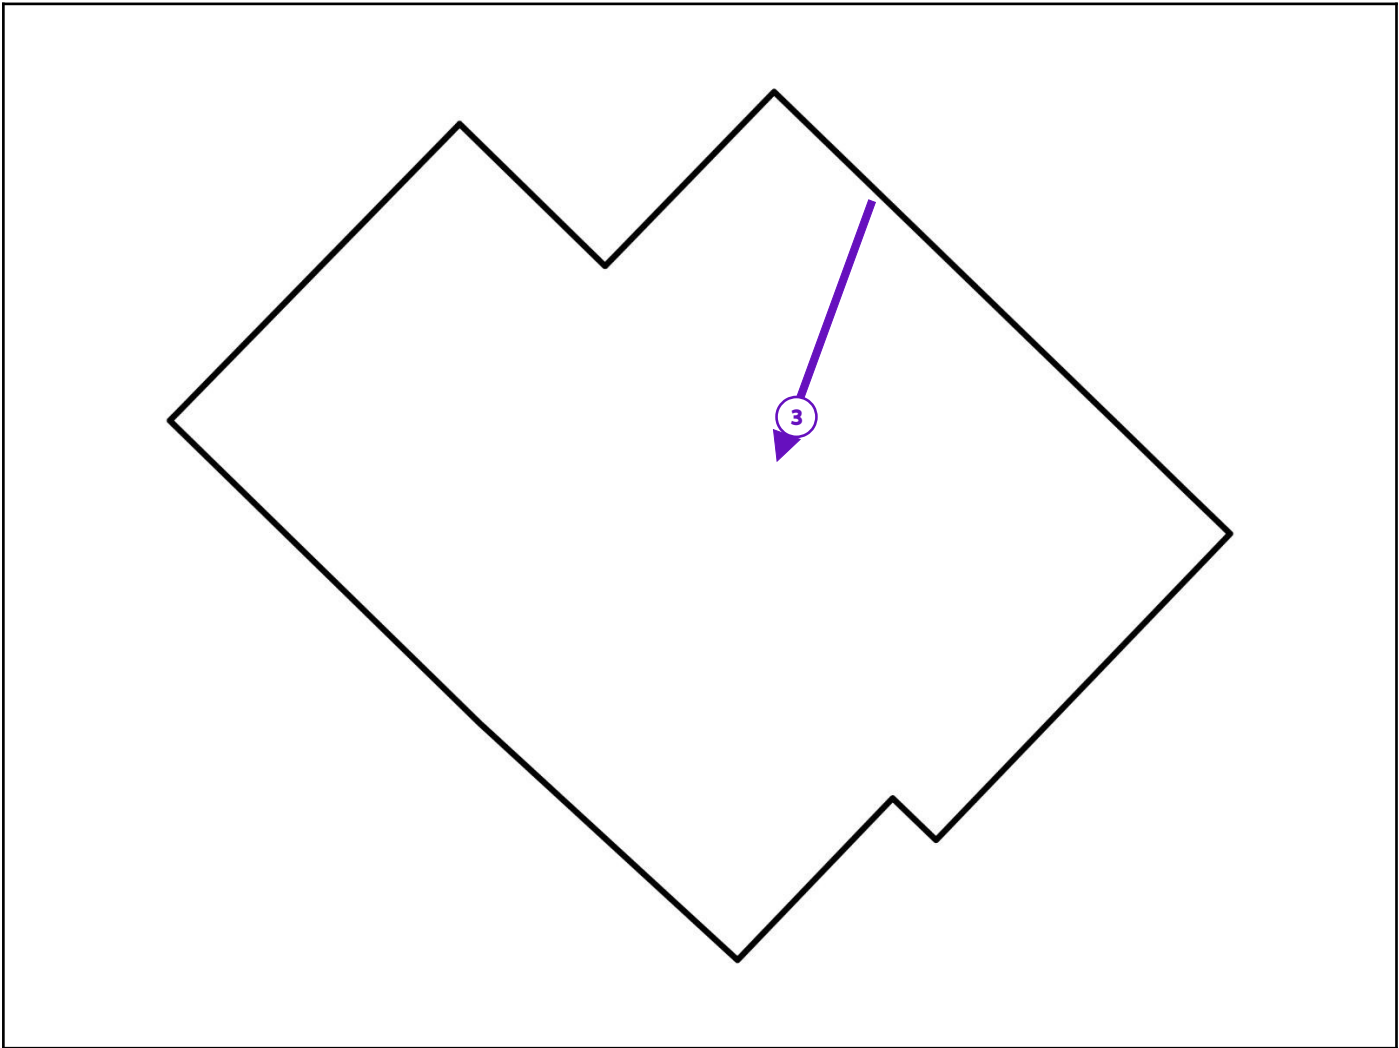
### Plan 1.3: Zolder + dak

| Beschrijving | Type | Actie |
|---|---|---|
| 3. Schouw | Beperking | - |

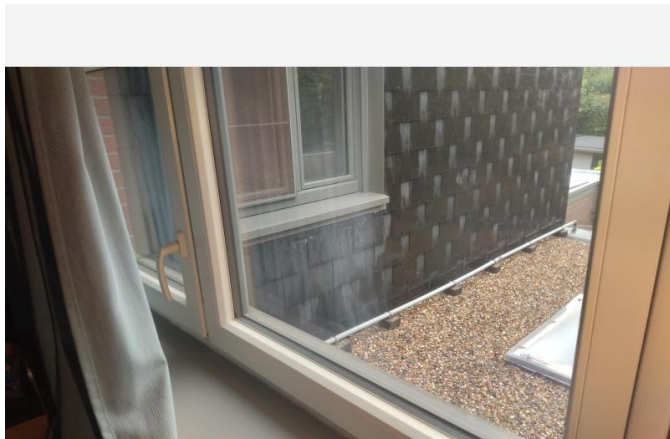
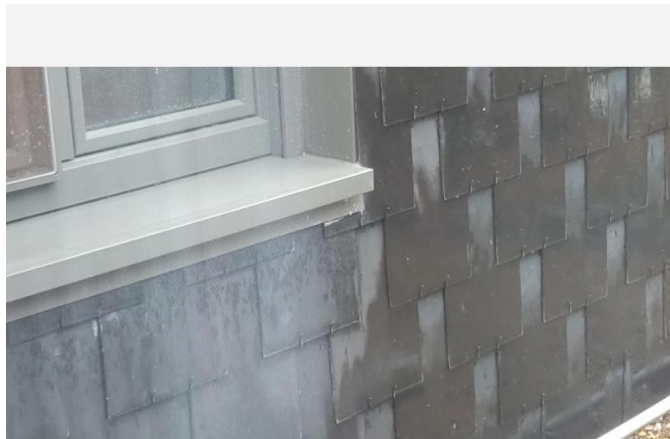
| Fiche 1: Gevel met cementleien..... | 13 |

Het asbestmateriaal valt onder de mijlpaal van 2034.

| Eindbeoordeling materiaalrisico | Verhoogd materiaalrisico en/of verhoogde kans op vezelvrijgave |

| Toestand van het materiaal | Matig beschadigd, matig verweerd |

| # | Type | Referentie | Resultaat |
|---|---|---|---|
| 1.1 | Puntmonster | M03 | Chrysotiel |

| Beschrijving | Gevel met cementleien |
| Hoeveelheid (oppervlakte - aantal) | • 16,00 m <sup>2</sup> - 1 stuk |

Verwijderen

- Verwijder dit asbestmateriaal zo snel mogelijk. Volg de toestand goed op.
- Hemelwater dat afspoelt van asbestcement daken of gevels kan asbestdeeltjes bevatten. Gebruik het enkel voor gesloten circuits (bv. spoelen toiletten). Reinig na het vervangen van het dak of de gevel de dakgoten en regenwaterput of -ton om asbesthoudend sediment of slib te verwijderen

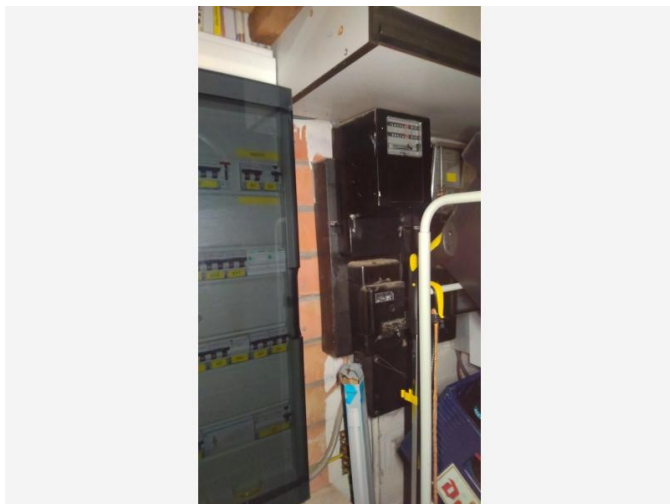
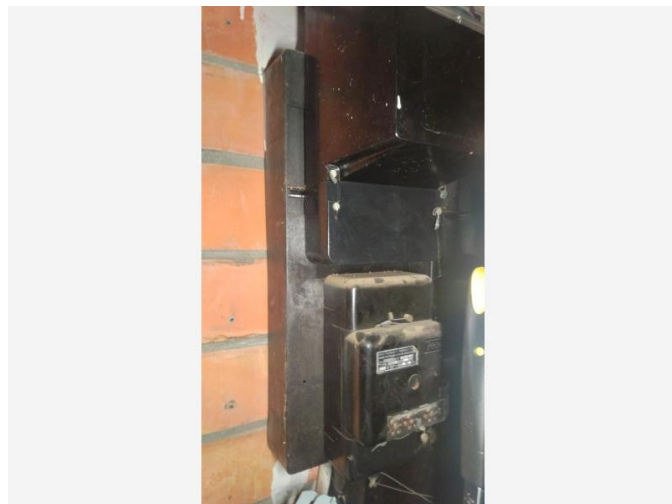
| Fiche 2: Bakeliet zekeringkast..... | 17 |

Het asbestmateriaal valt onder de mijlpaal van 2040.

Laag materiaalrisico en/of verlaagde kans op vezelvrijgave

| Toestand van het materiaal | Onbeschadigd, niet verweerd |

| Beschrijving | Bakeliet zekeringkast |
| Identificatiemethode | <p>De asbestdeskundige beoordeelt het materiaal als asbestverdacht en dus asbesthoudend, en dit zonder monstername.</p> <p>Motivatie: De monstername brengt andere schade aan dan schade die inherent is aan de monstername.</p> |

Zorgvuldig beheren

- Zorg voor een veilig beheer. Vermijd het beschadigen van het asbestmateriaal. Controleer de toestand jaarlijks op wijzigingen.
- Voer bijkomende staalname(s) uit.

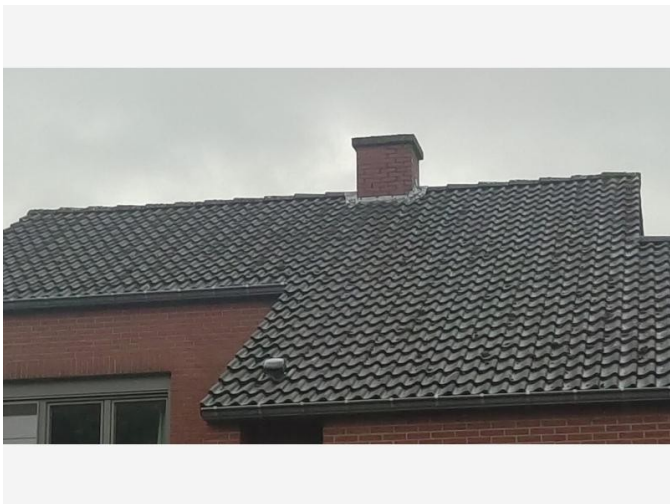
| Fiche 3: Schouw..... | 22 |

**Reden:** Het te onderzoeken materiaal situeert zich hoger dan 3,50 m te rekenen vanaf een veilige ondergrond

**Uitleg van de asbestdeskundige:** De schouw bevat binnenin mogelijk een rookgaskanaal in asbestcement. Laat dit bij werken onderzoeken door een bevoegd technicus.

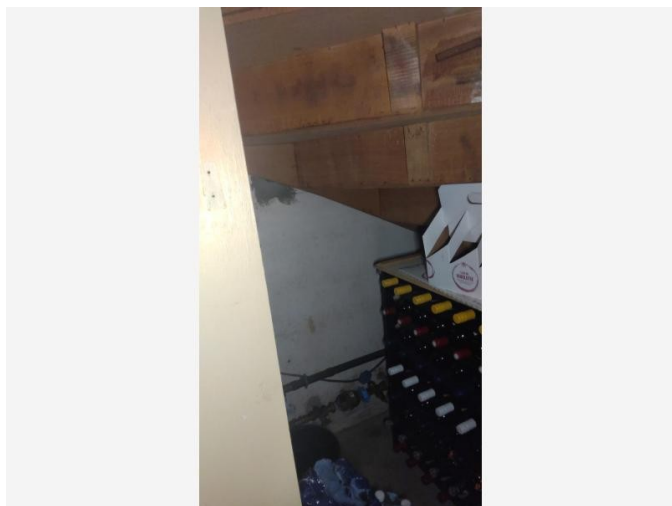
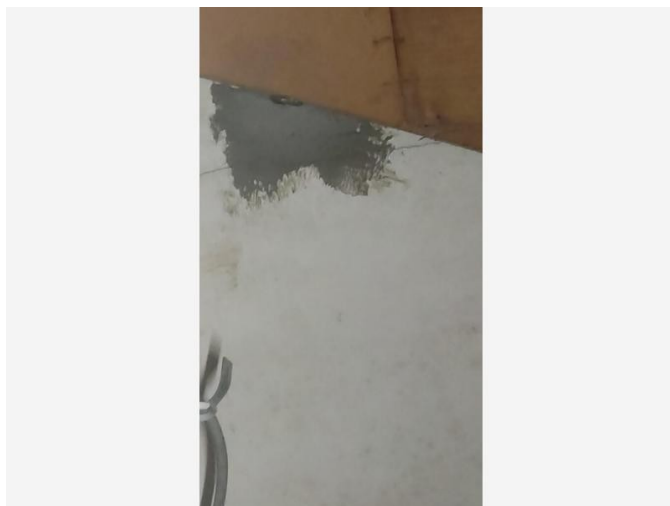
## Fiche 5: Pleisterwerk wanden

Geen asbest

| # | Type | Referentie | Resultaat |
|---|---|---|---|
| 5.1 | Mengmonster | M01 | Geen asbest |

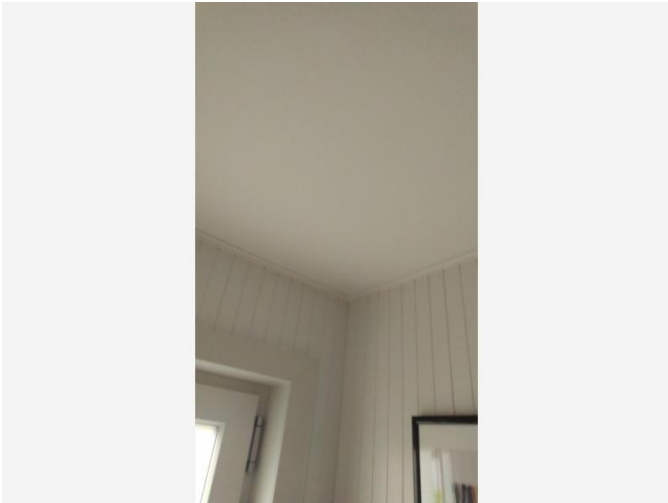
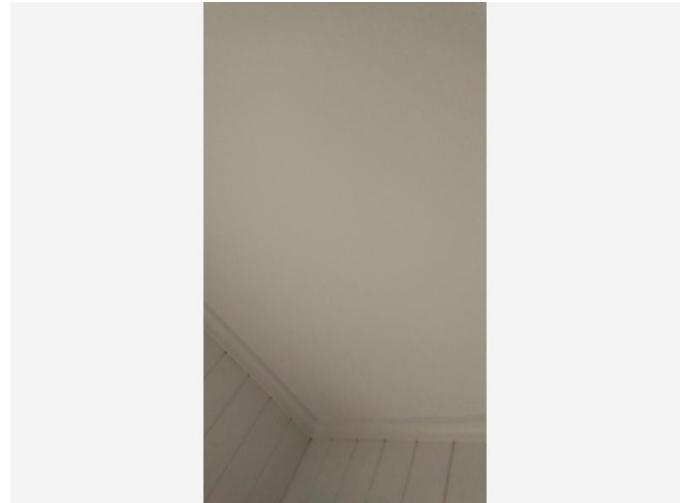
## Fiche 6: Pleisterwerk plafonds

Geen asbest

| # | Type | Referentie | Resultaat |
|---|---|---|---|
| 6.1 | Mengmonster | M02 | Geen asbest |
