# Asbestinventarisatattest

Affligemstraat 43, 1742 Ternat

Attestnummer : 20260811-000355.000

## Zone 1: woning

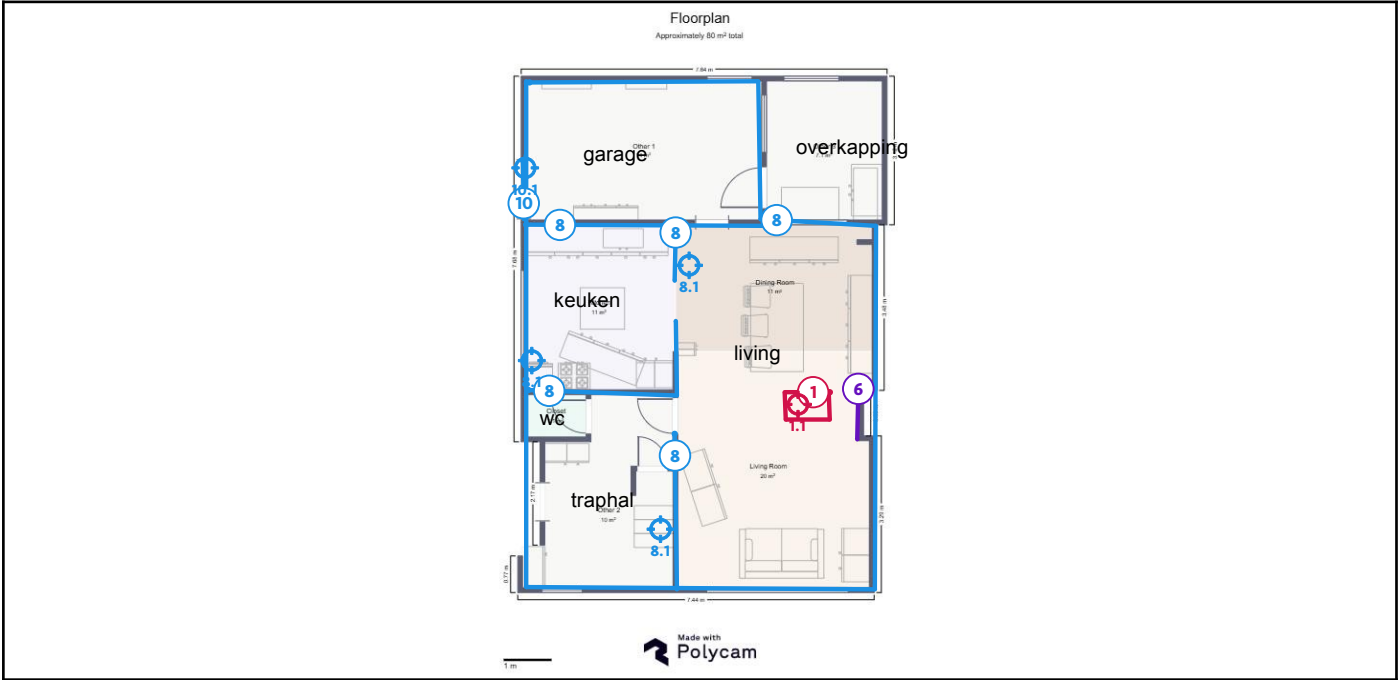
# Plan 1.1: Plan gelijkvloers

| Beschrijving | Type | Actie |
|---|---|---|
| 1. Afval (vlakke platen) | Asbestmateriaal | Dringend verwijderen |

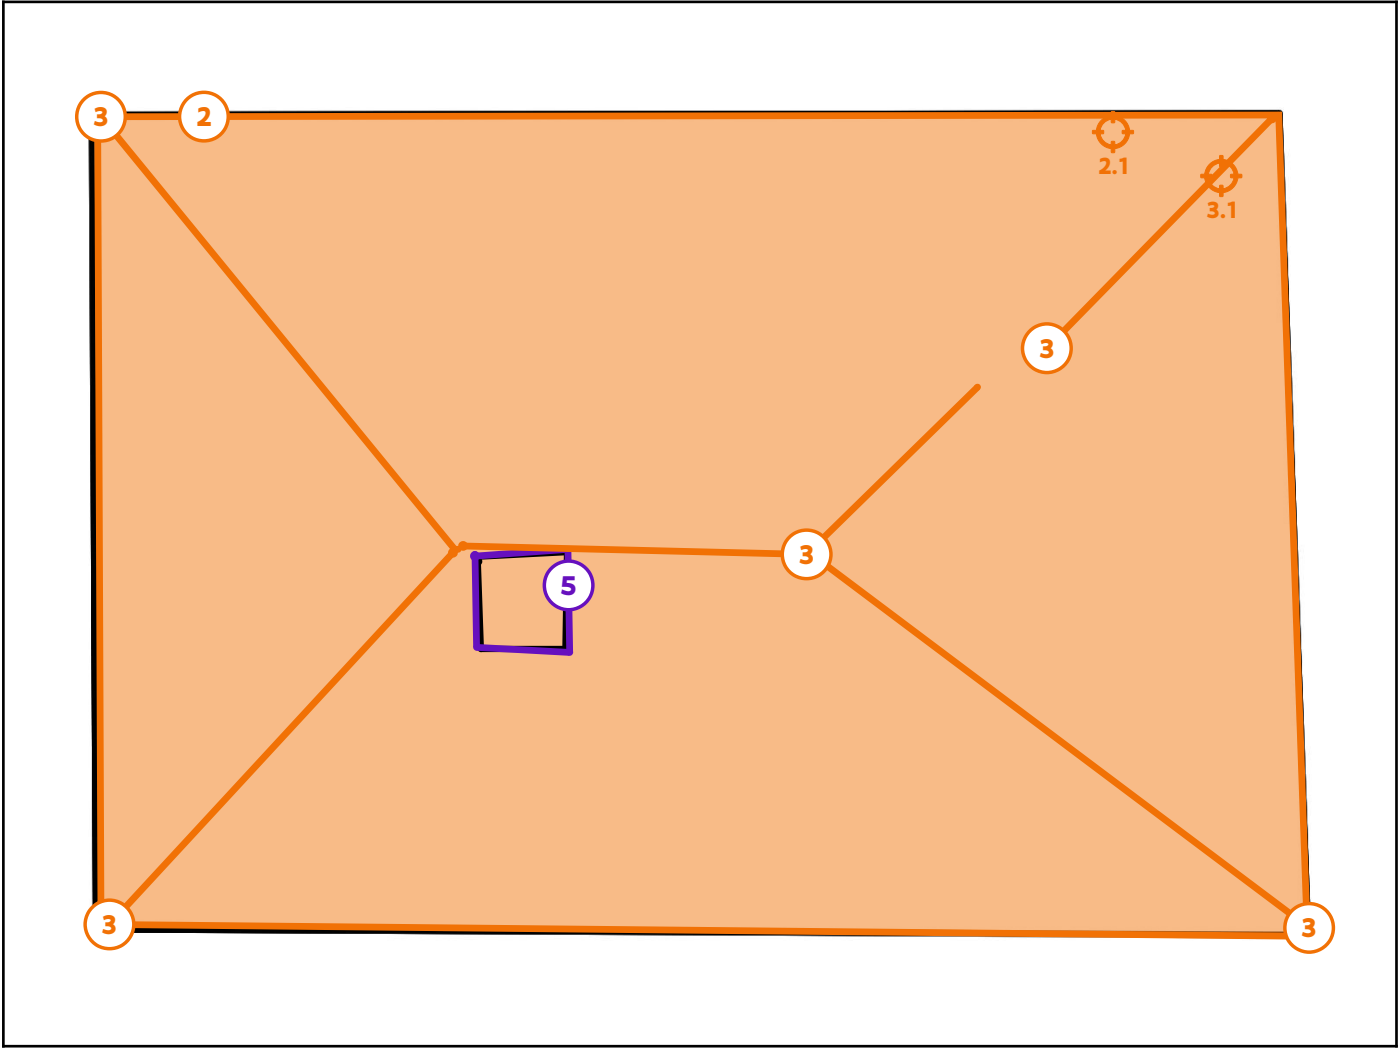
# Plan 1.4: Dak plan

| Beschrijving | Type | Actie |
|---|---|---|
| 2. Dak bestaande uit leien | Asbestmateriaal | Verwijderen |
| 3. Nokpannen dak | Asbestmateriaal | Verwijderen |
| 5. Schouw | Beperking | - |

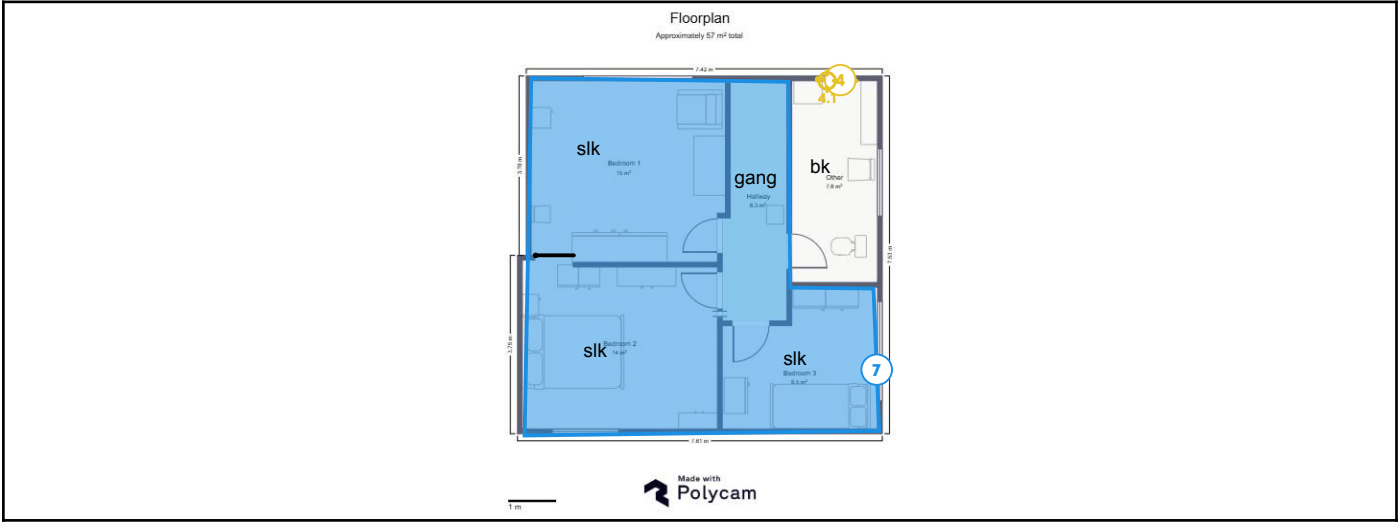
# Plan 1.6: Plan verdieping

| Beschrijving | Type | Actie |
|---|---|---|
| 4. Vensterbank type massal | Asbestmateriaal | Zorgvuldig beheren |

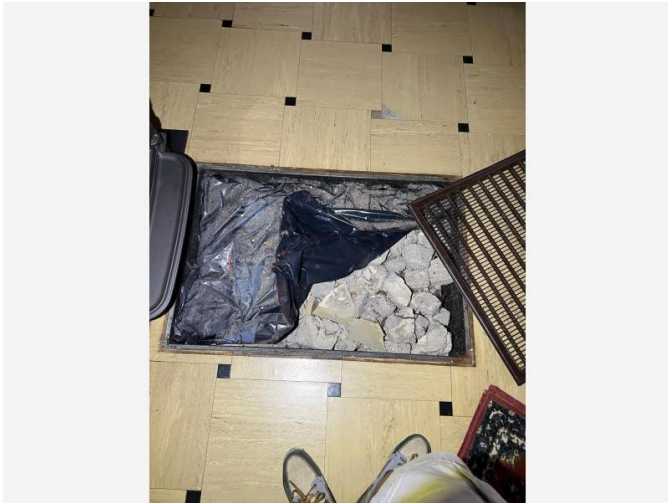
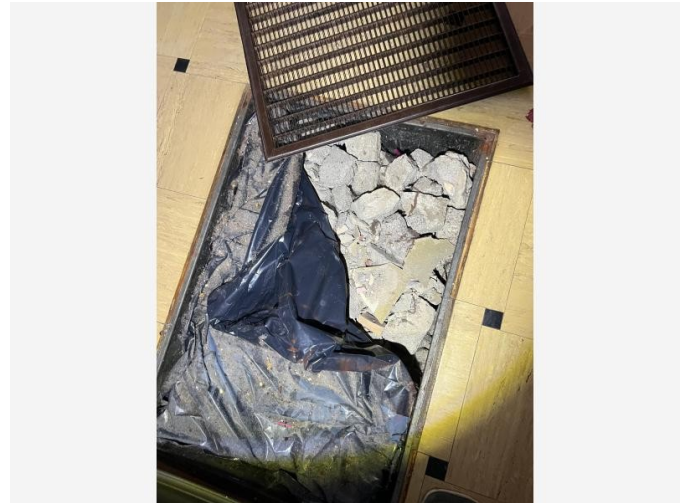
Het asbestmateriaal valt onder de mijlpaal van 2040.

**Dringend verwijderen**

| # | Type | Referentie | Resultaat |
|---|---|---|---|
| 1.1 | Puntmonster | 03 | Chrysotiel |

| Beschrijving | Afval (vlakke platen) |
| Type afvalstof | Betreft stock-voorraad of gedemonteerde asbestmaterialen |
| Asbestmaterialen | <ul style="list-style-type: none"><li>Dak- en gevelbekleding - Plaat</li></ul> |
| Bindmiddel van asbestmateriaal | Cement |

- Verwijder het asbestafval.

- Eenvoudige handelingen: mag via doe-het-zelf of door werknemer(s) met opleidingsattest eenvoudige handelingen  
Deze toepassing kan door een aannemer die over een opleidingsattest eenvoudige handelingen beschikt of door een particulier (doe-het-zelf), verwijderd worden indien er geen verhoogd risico op vrijgave van asbestvezels (max. concentratie 0,01 vezels/cm<sup>3</sup> - CODEX Art. VI.3-54) ontstaat en de toepassing voorafgaand wordt gefixeerd/bevochtigd; de individuele elementen zonder machinale werktuigen (boormachine, slijpschijf, hogedrukreiniger,...) en zonder breken of gooien een voor een losgemaakt worden; en ten slotte dubbel en luchtdicht verpakt weggevoerd worden naar een erkend afvalpunt (recyclagepark).

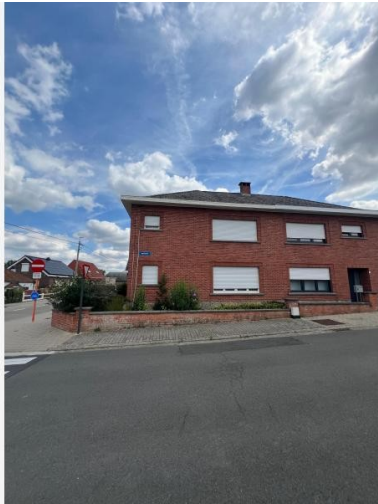
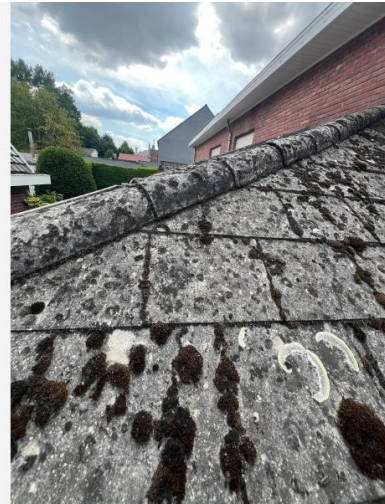
Het asbestmateriaal valt onder de mijlpaal van 2034.

Verwijderen

| Eindbeoordeling materiaalrisico | Verhoogd materiaalrisico en/of verhoogde kans op vezelvrijgave |

| Toestand van het materiaal | Matig beschadigd, matig verweerd |

| # | Type | Referentie | Resultaat |
|---|---|---|---|
| 2.1 | Puntmonster | 05 | Chrysotiel |

| Beschrijving | Dak bestaande uit leien |
| Hoeveelheid (oppervlakte - aantal) | <ul style="list-style-type: none"><li>• 85,00 m<sup>2</sup> - 1 stuk</li></ul> |

- Zorg voor een veilig beheer. Vermijd het beschadigen van het asbestmateriaal. Controleer de toestand jaarlijks op wijzigingen.
- Verwijder dit asbestmateriaal zo snel mogelijk. Volg de toestand goed op.
- Hemelwater dat afspoelt van asbestcement daken of gevels kan asbestdeeltjes bevatten. Gebruik het enkel voor gesloten circuits (bv. spoelen toiletten). Reinig na het vervangen van het dak of de gevel de dakgoten en regenwaterput of -ton om asbesthoudend sediment of slib te verwijderen

- Eenvoudige handelingen: mag via doe-het-zelf of door werknemer(s) met opleidingsattest eenvoudige handelingen  
Deze toepassing kan door een aannemer die over een opleidingsattest eenvoudige handelingen beschikt of door een particulier (doe-het-zelf), verwijderd worden indien er geen verhoogd risico op vrijgave van asbestvezels (max. concentratie 0,01 vezels/cm<sup>3</sup> - CODEX Art. VI.3-54) ontstaat en de toepassing voorafgaand wordt gefixeerd/bevochtigd; de individuele elementen zonder machinale werktuigen (boormachine, slijpschijf, hogedrukreiniger,...) en zonder breken of gooien een voor een losgemaakt worden; en ten slotte dubbel en luchtdicht verpakt weggevoerd worden naar een erkend afvalpunt (recyclagepark).

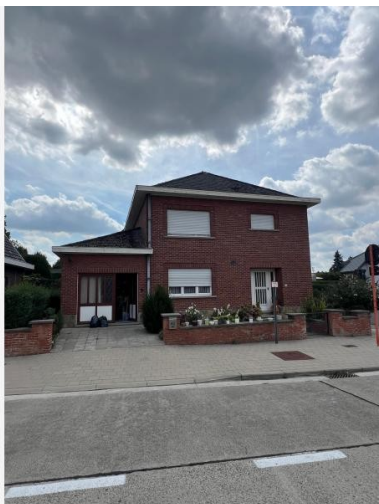
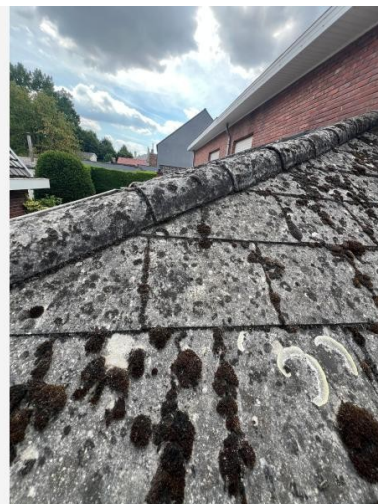
Het asbestmateriaal valt onder de mijlpaal van 2034.

Verwijderen

| Eindbeoordeling materiaalrisico | Verhoogd materiaalrisico en/of verhoogde kans op vezelvrijgave |

| Toestand van het materiaal | Matig beschadigd, matig verweerd |

| # | Type | Referentie | Resultaat |
|---|---|---|---|
| 3.1 | Puntmonster | 10 | Chrysotiel |

| Beschrijving | Nokpannen dak |
| Totale oppervlakte | 9,00 m <sup>2</sup> |

- Verwijder dit asbestmateriaal zo snel mogelijk. Volg de toestand goed op.
- Hemelwater dat afspoelt van asbestcement daken of gevels kan asbestdeeltjes bevatten. Gebruik het enkel voor gesloten circuits (bv. spoelen toiletten). Reinig na het vervangen van het dak of de gevel de dakgoten en regenwaterput of -ton om asbesthoudend sediment of slib te verwijderen
- Voer bijkomende staalname(s) uit.

- Eenvoudige handelingen: mag via doe-het-zelf of door werknemer(s) met opleidingsattest eenvoudige handelingen  
Deze toepassing kan door een aannemer die over een opleidingsattest eenvoudige handelingen beschikt of door een particulier (doe-het-zelf), verwijderd worden indien er geen verhoogd risico op vrijgave van asbestvezels (max. concentratie 0,01 vezels/cm<sup>3</sup> - CODEX Art. VI.3-54) ontstaat en de toepassing voorafgaand wordt gefixeerd/bevochtigd; de individuele elementen zonder machinale werktuigen (boormachine, slijpschijf, hogedrukreiniger,...) en zonder breken of gooien een voor een losgemaakt worden; en ten slotte dubbel en luchtdicht verpakt weggevoerd worden naar een erkend afvalpunt (recyclagepark).
