# Asbestinventarisatetest

Breughelpark 12/26, 1731 Asse

Attestnummer : **20260827-000389.000**

Uitgegeven op : **27.08.2026**

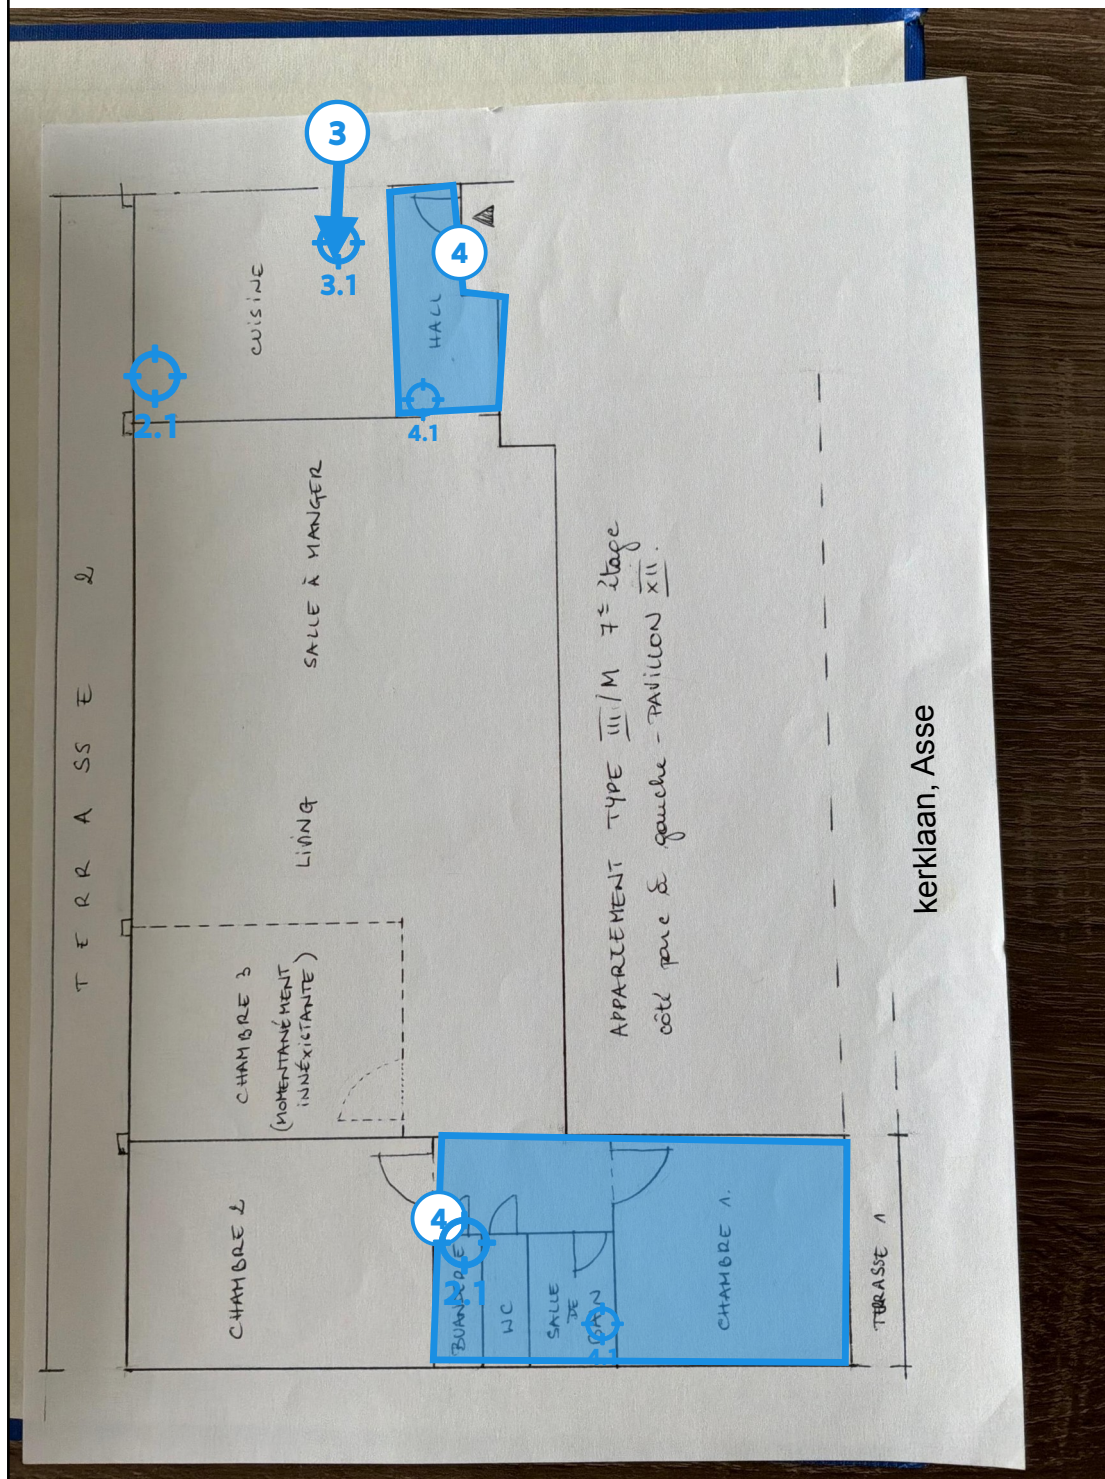
## Plan 1.1: Appartement N°26(+7)

tegelijm verspreid over appartement  
alle ruimtes zijn bepleisterd op uitzondering van de badkamer

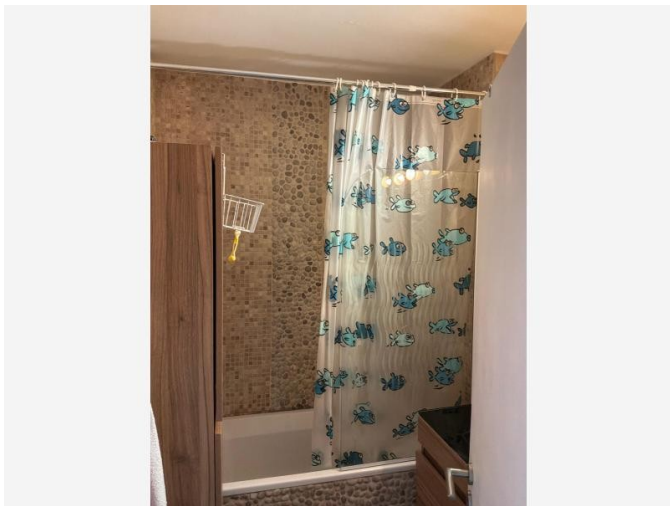
Situeringsfoto

Faientegels zijn mogelijk gelijmd met asbesthoudende lijm. Bij werken, laat dit controleren.

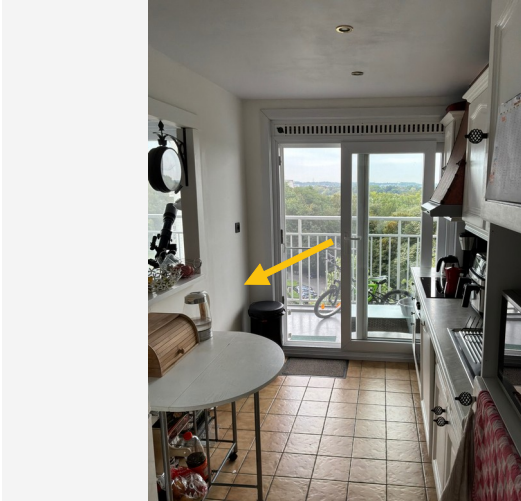
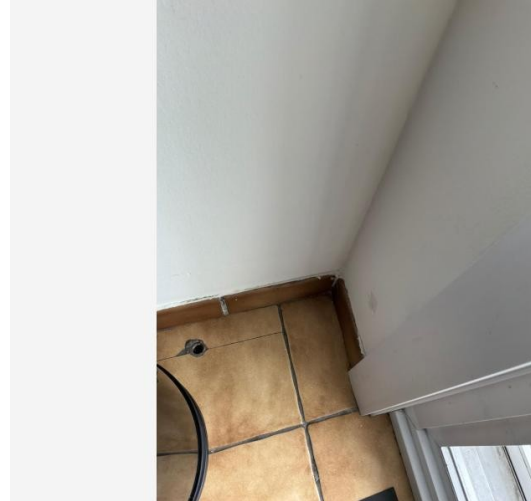
## Fiche 2: 'Pleisterwerk wanden

Geen asbest

| # | Type | Referentie | Resultaat |
|---|---|---|---|
| 2.1 | Mengmonster | A1 | Geen asbest |

| Primaire drager | Binnenwand |
| Bindmiddel van materiaal | Gips - kalk |
| Hoeveelheid (oppervlakte - dikte - aantal) | • 150,00 m <sup>2</sup> - 1,00 cm - 1 stuk |

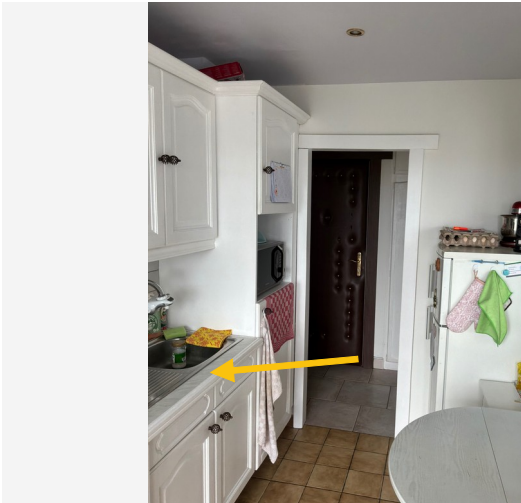
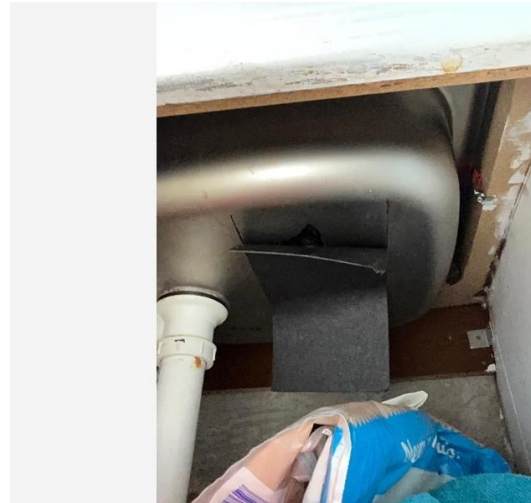
## Fiche 3: Anti-dreun

Geen asbest

| # | Type | Referentie | Resultaat |
|---|---|---|---|
| 3.1 | Puntmonster | A3 | Geen asbest |

| Primaire drager | Sanitaire infrastructuur en uitrusting (toe- en afvoer) |
| Bindmiddel van materiaal | Bitumen (roofing, teer, asfalt) |
| Hoeveelheid (gewicht - aantal) | • 0,50 kg - 1 stuk |

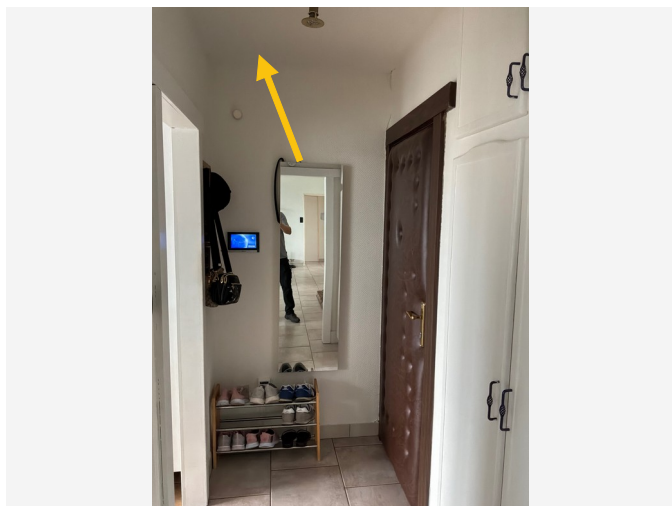
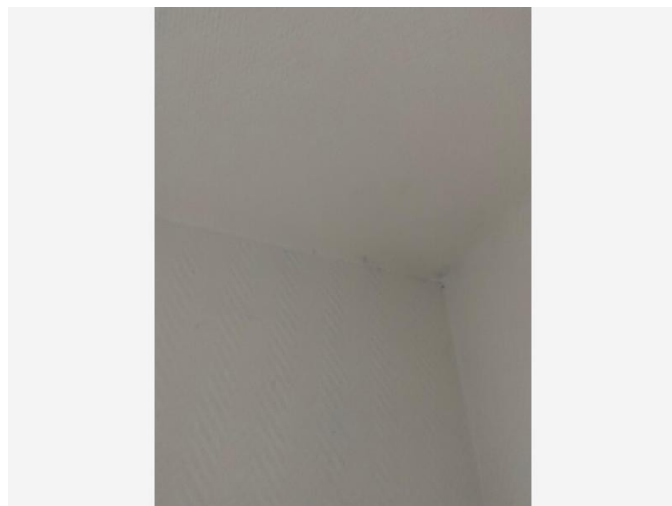
## Fiche 4: 'Pleisterwerk plafonds

Geen asbest

| # | Type | Referentie | Resultaat |
|---|---|---|---|
| 4.1 | Mengmonster | A2 | Geen asbest |

| Primaire drager | Plafond |
| Bindmiddel van materiaal | Gips - kalk |
| Hoeveelheid (oppervlakte - dikte - aantal) | • 200,00 m <sup>2</sup> - 1,00 cm - 1 stuk |

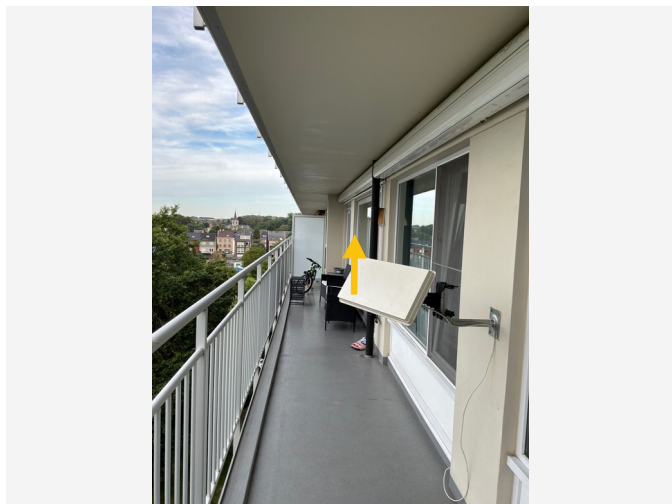
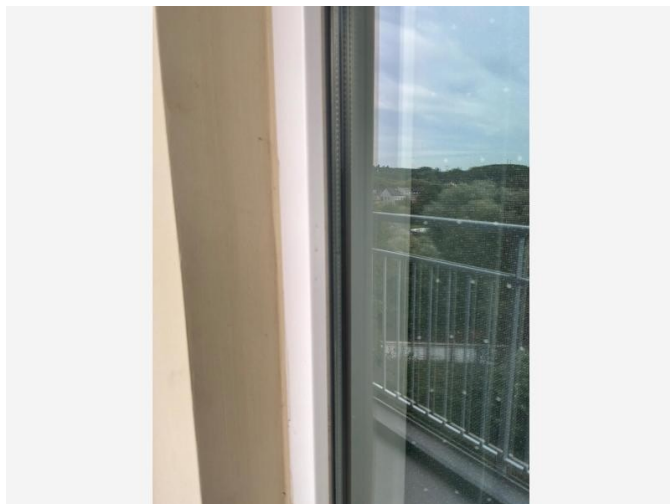
### Fiche 5: Mastiek

| Beschrijving | Notitie | Terug te vinden op plannen |
|---|---|---|
| Fiche 5: Mastiek | Er is geen asbestverdachte mastiek aanwezig. | - |
