# Asbestinventarisatattest

Leon Gilliotlaan 40/A1, 2630 Aartselaar

Attestnummer : 20260722-000055.000

Uitgegeven op : 22.07.2026

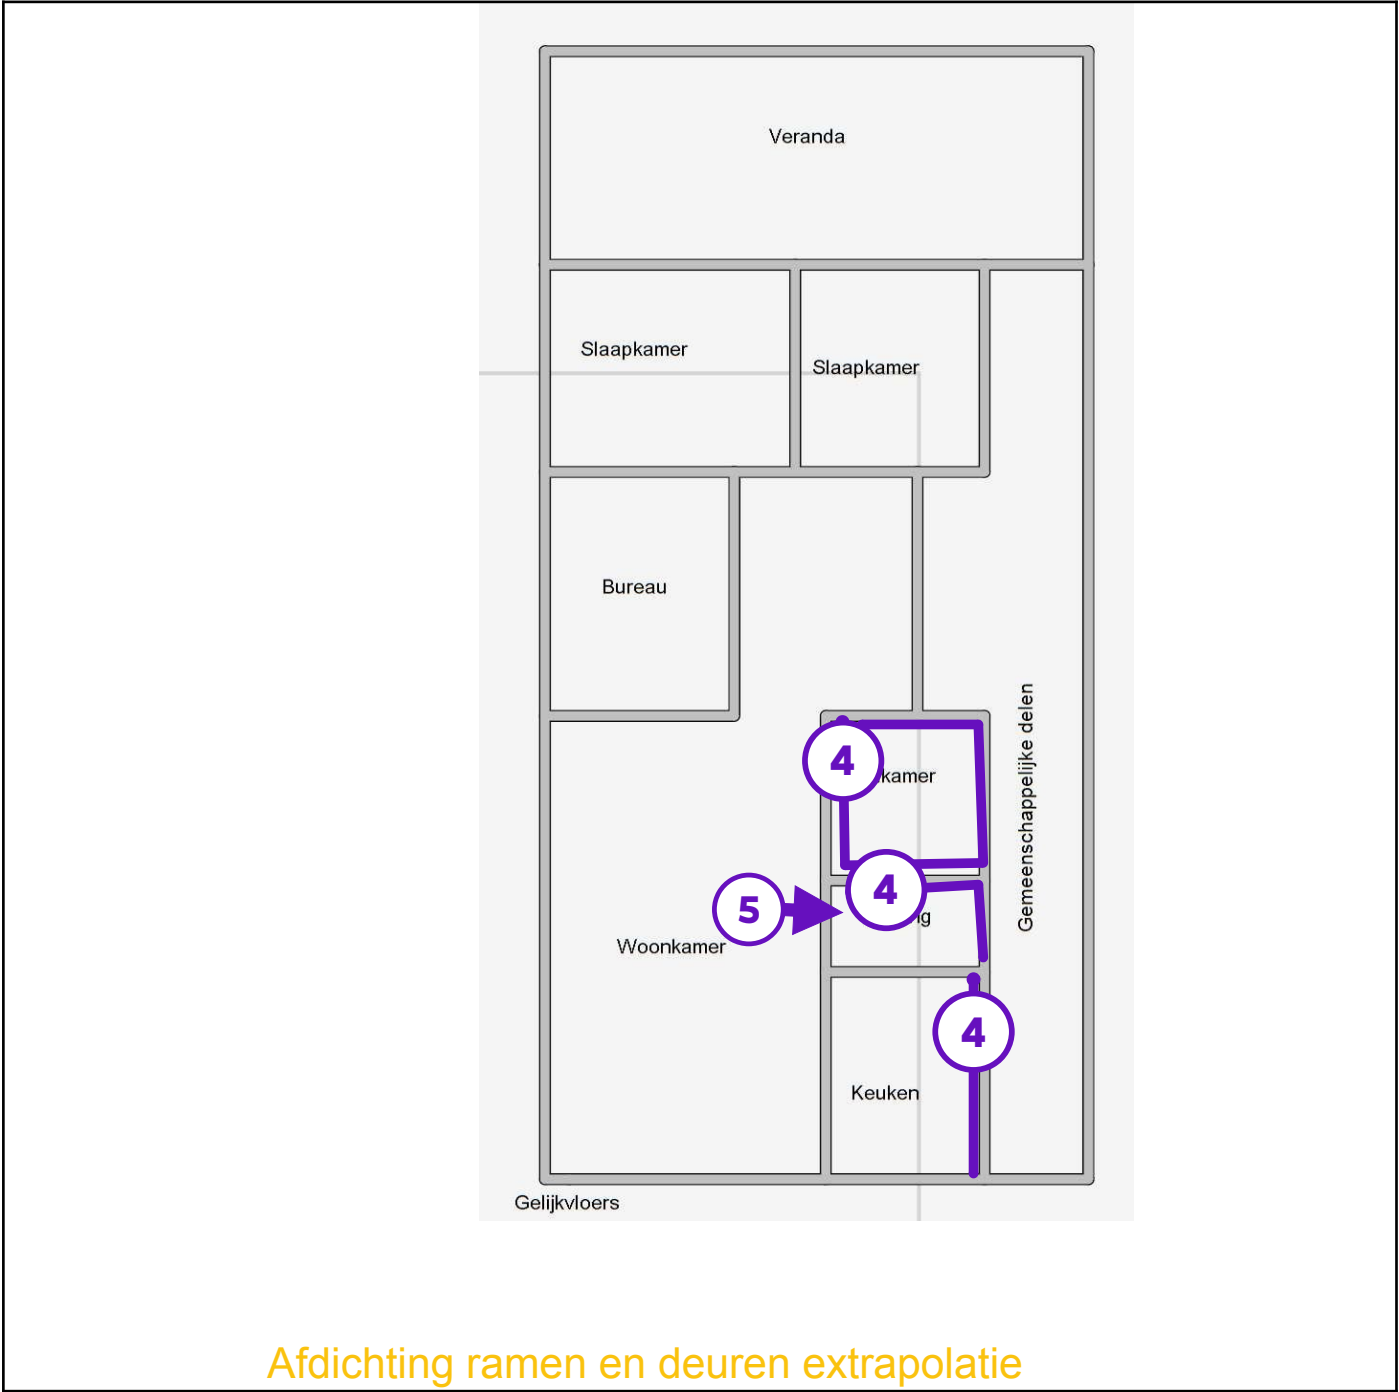
# Plan 1.1: GVL

| Beschrijving | Type | Actie |
|---|---|---|
| 1. Afdichting ramen en deuren extrapolatie | Asbestmateriaal | Verwijderen |
| 4. Faience tegellijm | Advies | - |

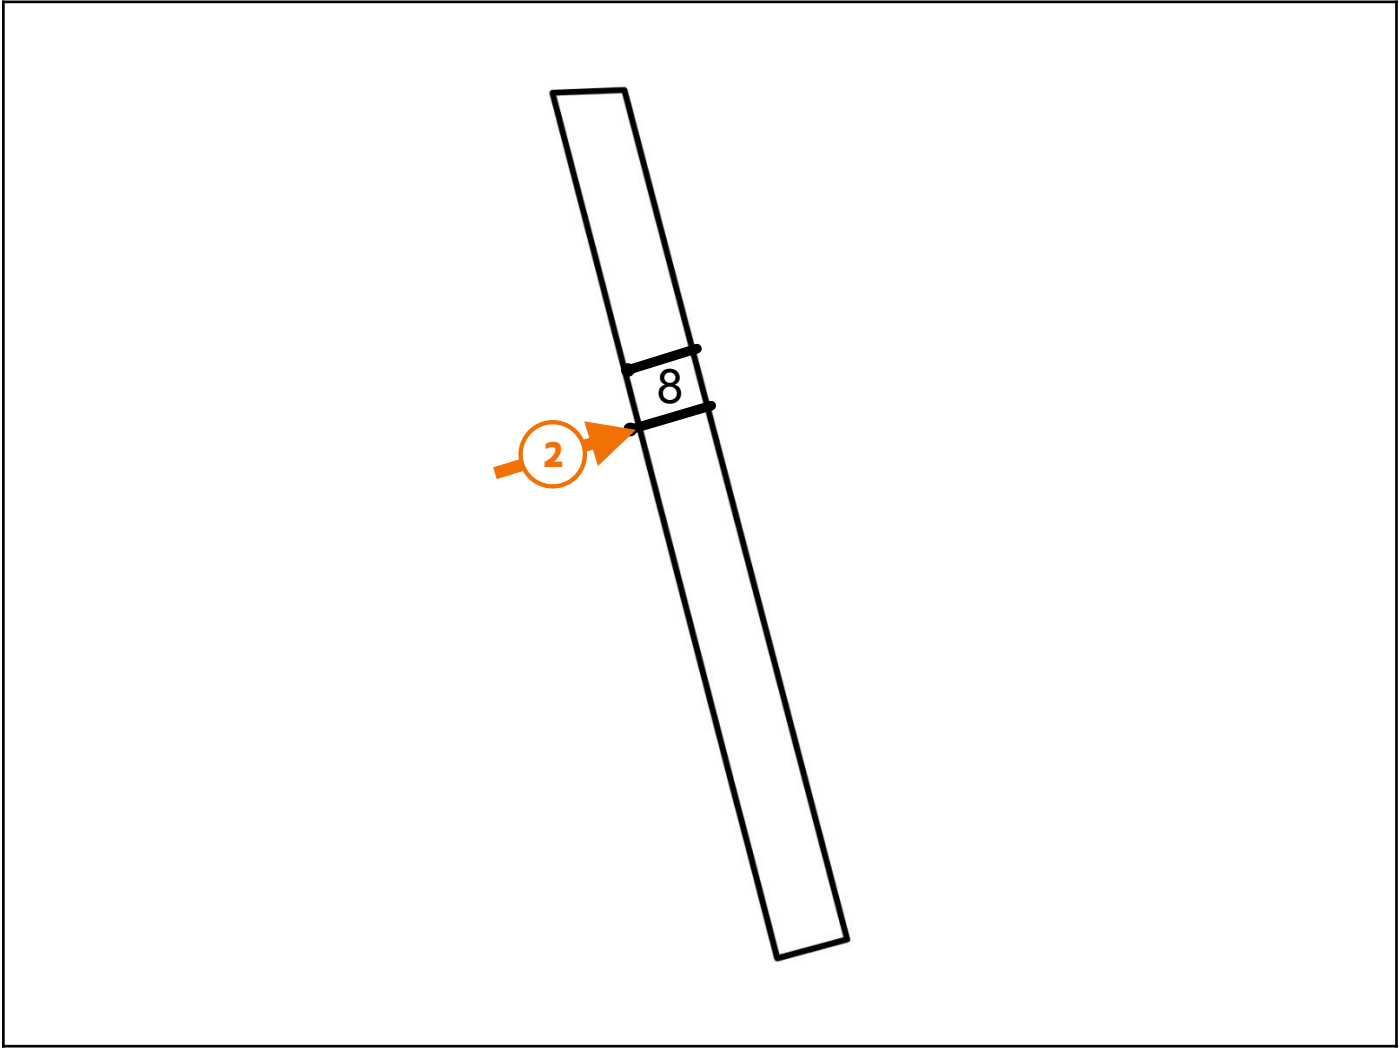
# Plan 2.1: Bijgebouw plan

| Beschrijving | Type | Actie |
|---|---|---|
| 2. Garage mastiek extrapolatie | Asbestmateriaal | Verwijderen |

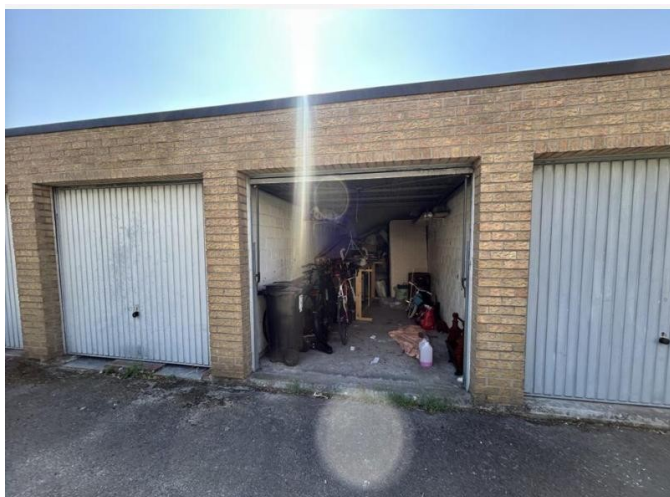
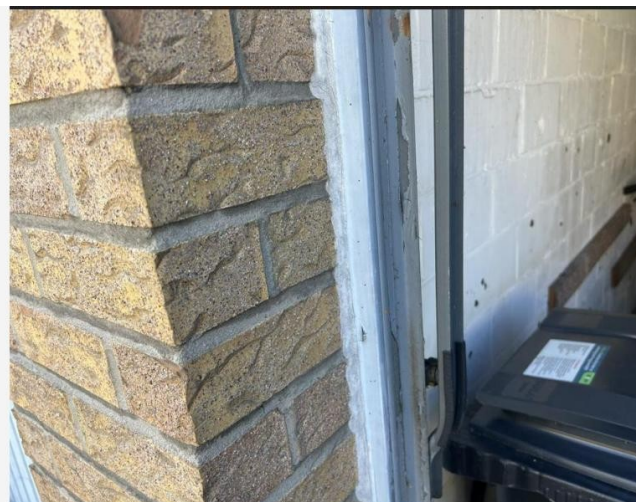
| Eindbeoordeling materiaalrisico | Verhoogd materiaalrisico en/of verhoogde kans op vezelvrijgave |

| Toestand van het materiaal | Matig beschadigd, matig verweerd |

| Beschrijving | Afdichting ramen en deuren extrapolatie |
| Opmerking | Bron van extrapolatie: Laboratoriumattest van representatieve stalen genomen in het appartement Leon Gilliotlaan 40/A2, 2630 Aartselaar. De resultaten worden geëxtrapoleerd naar de gelijkaardige mastiekafdichtingen in het huidige appartement op basis van een overeenkomstige bouwperiode, toepassing en visuele materiaalherkenning. De vermelde hoeveelheid betreft een indicatieve raming en is niet gebaseerd op een volledige opmeting van het huidige appartement. |

- Zorg voor een veilig beheer. Vermijd het beschadigen van het asbestmateriaal. Controleer de toestand jaarlijks op wijzigingen.
- Voer bijkomende staalname(s) uit.

- Eenvoudige handelingen: enkel door erkend asbestverwijderaar  
Gezien het risico op vezelvrijstelling bij manipulatie dient de verwijdering te gebeuren door een erkend asbestverwijderaar, conform de Codex Welzijn op het Werk. In de meeste gevallen kan dit gebeuren via eenvoudige handelingen, op voorwaarde dat het materiaal zonder intensieve mechanische bewerking verwijderd kan worden en de omvang beperkt is.

Het materiaal wordt vochtig gehouden om stofvorming te beperken.

De mastiek wordt manueel en voorzichtig losgemaakt met geschikt handgereedschap.

Mechanische bewerkingen zoals schuren, slijpen of zagen zijn niet toegestaan.

De verwijderde mastiek dient onmiddellijk verpakt te worden in gesloten en gelabelde asbestafvalverpakking (bijv. dubbele folie of asbestzakken) en afgevoerd te worden naar een erkende verwerker van asbesthoudend afval.

Na de werkzaamheden wordt de werkzone zorgvuldig gereinigd met aangepaste methoden (bijv. vochtige reiniging of een stofzuiger met HEPA-filter).

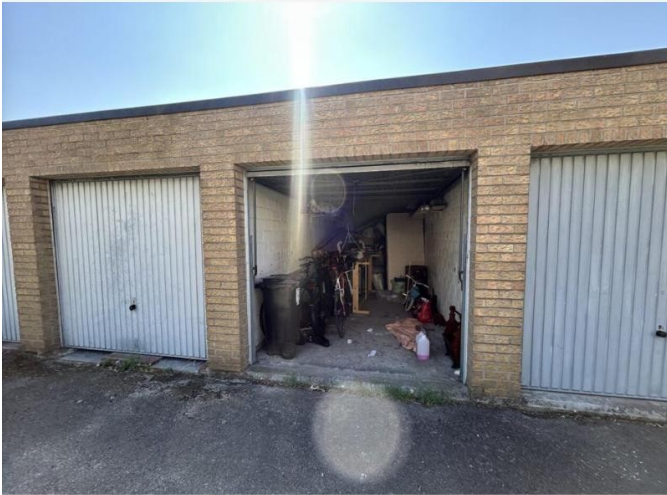
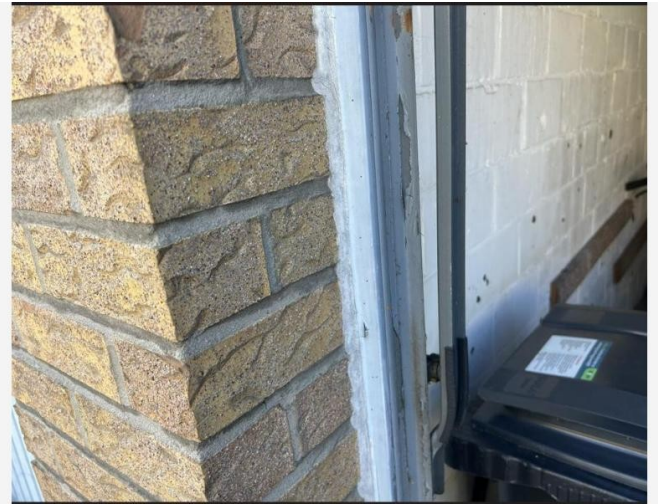
| Eindbeoordeling materiaalisico | Verhoogd materiaalisico en/of verhoogde kans op vezelvrijgave |

| Toestand van het materiaal | Matig beschadigd, matig verweerd |

| Beschrijving | Garage mastiek extrapolatie |
| Opmerking | <p>Bron van extrapolatie: Laboratoriumattest van representatieve stalen genomen in garage nr. 9 van het garagecomplex, Leon Gilliotlaan 40, 2630 Aartselaar. De analyseresultaten worden geëxtrapoleerd naar de gelijkaardige mastiekafdichtingen in de huidige garage op basis van een overeenkomstige bouwperiode, toepassing, uitvoering en visuele materiaalherkenning. De vermelde hoeveelheid betreft een indicatieve raming en is niet gebaseerd op een volledige opmeting van de huidige garage.</p> <p>In bijlagen labo analyse</p> <p>Analyse identificatienummer: #86340</p> |

- Zorg voor een veilig beheer. Vermijd het beschadigen van het asbestmateriaal. Controleer de toestand jaarlijks op wijzigingen.

- Eenvoudige handelingen: enkel door erkend asbestverwijderaar  
Gezien het risico op vezelvrijstelling bij manipulatie dient de verwijdering te gebeuren door een erkend asbestverwijderaar, conform de Codex Welzijn op het Werk. In de meeste gevallen kan dit gebeuren via eenvoudige handelingen, op voorwaarde dat het materiaal zonder intensieve mechanische bewerking verwijderd kan worden en de omvang beperkt is.

Het materiaal wordt vochtig gehouden om stofvorming te beperken.

De mastiek wordt manueel en voorzichtig losgemaakt met geschikt handgereedschap.

Mechanische bewerkingen zoals schuren, slijpen of zagen zijn niet toegestaan.

De verwijderde mastiek dient onmiddellijk verpakt te worden in gesloten en gelabelde asbestafvalverpakking (bijv. dubbele folie of asbestzakken) en afgevoerd te worden naar een erkende verwerker van asbesthoudend afval.

Na de werkzaamheden wordt de werkzone zorgvuldig gereinigd met aangepaste methoden (bijv. vochtige reiniging of een stofzuiger met HEPA-filter).

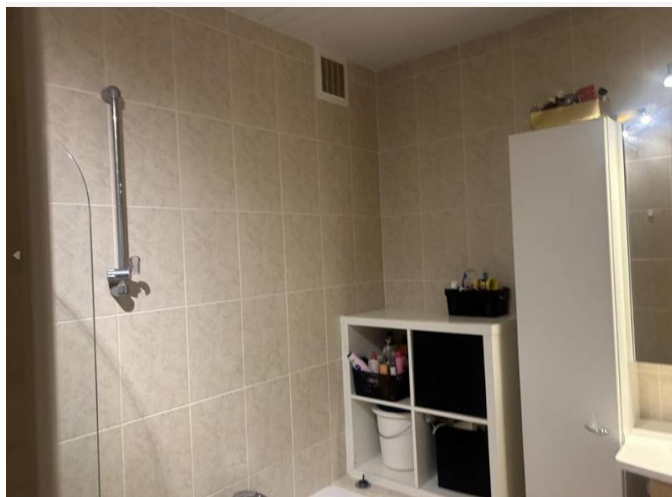
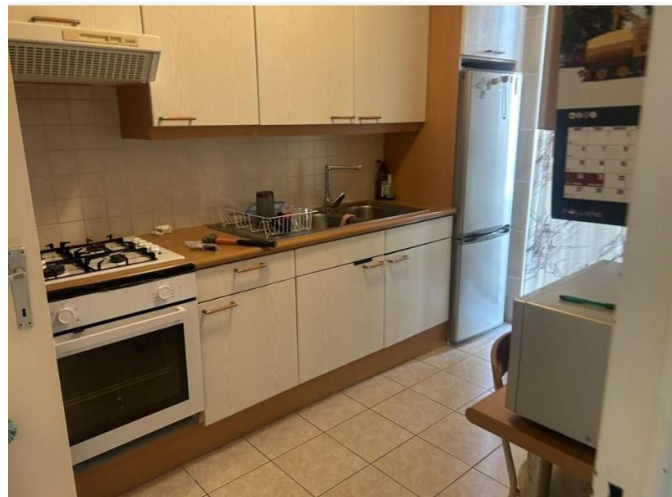
#### Asbestverdachte lijm bij Faiencetegels

In uitzonderlijke gevallen kan de lijm waarmee deze zijn vastgehecht asbesthoudend zijn. Gezien het een niet-destructief onderzoek betreft, werd er geen staal genomen. Bij afbraak van deze tegels, is het aangewezen deze lijm laag te laten analyseren op de aanwezigheid van asbest
