# Asbestinventarisatetest

Damstraat 92, 9800 Deinze

Attestnummer : 20260831-000013.000

Uitgegeven op : 31.08.2026

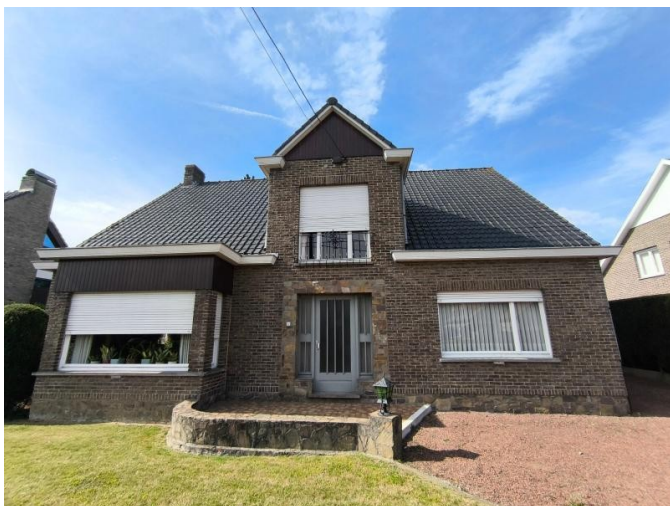
## Fiche 22: Kit 1 kozijn-glas (woning) houten raam

Geen asbest

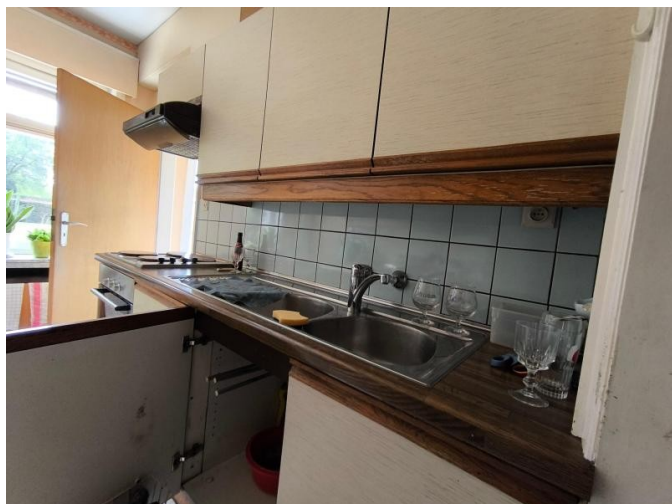
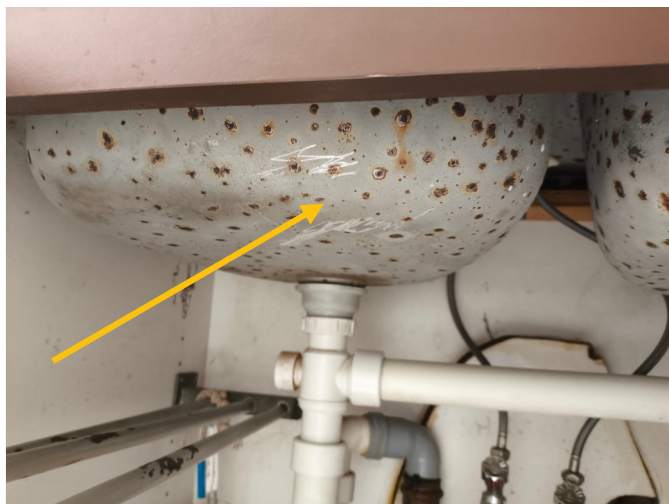
## Fiche 23: verf spoelbak(ken)

Geen asbest

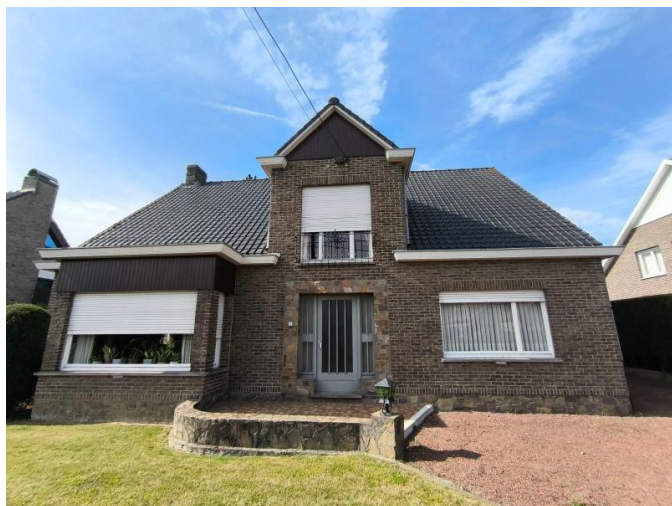
### Fiche 32: onderdak dak 2 niet waarneembaar

| Beschrijving | Notitie | Terug te vinden op plannen |
|---|---|---|
| Fiche 32: onderdak dak 2 niet waarneembaar | Het is niet duidelijk of er asbestverdachte onderlagen aanwezig zijn. Het is aangewezen om extra controle uit te voeren tot op de drager bij eventuele renovatiewerken. | Plan 1.19: woning dakplan kopie |
