# Asbestinventarisatetest

Kerkstraat 3, 8660 De Panne

Attestnummer : 20260824-000463.000

**Niet-asbestveilig**

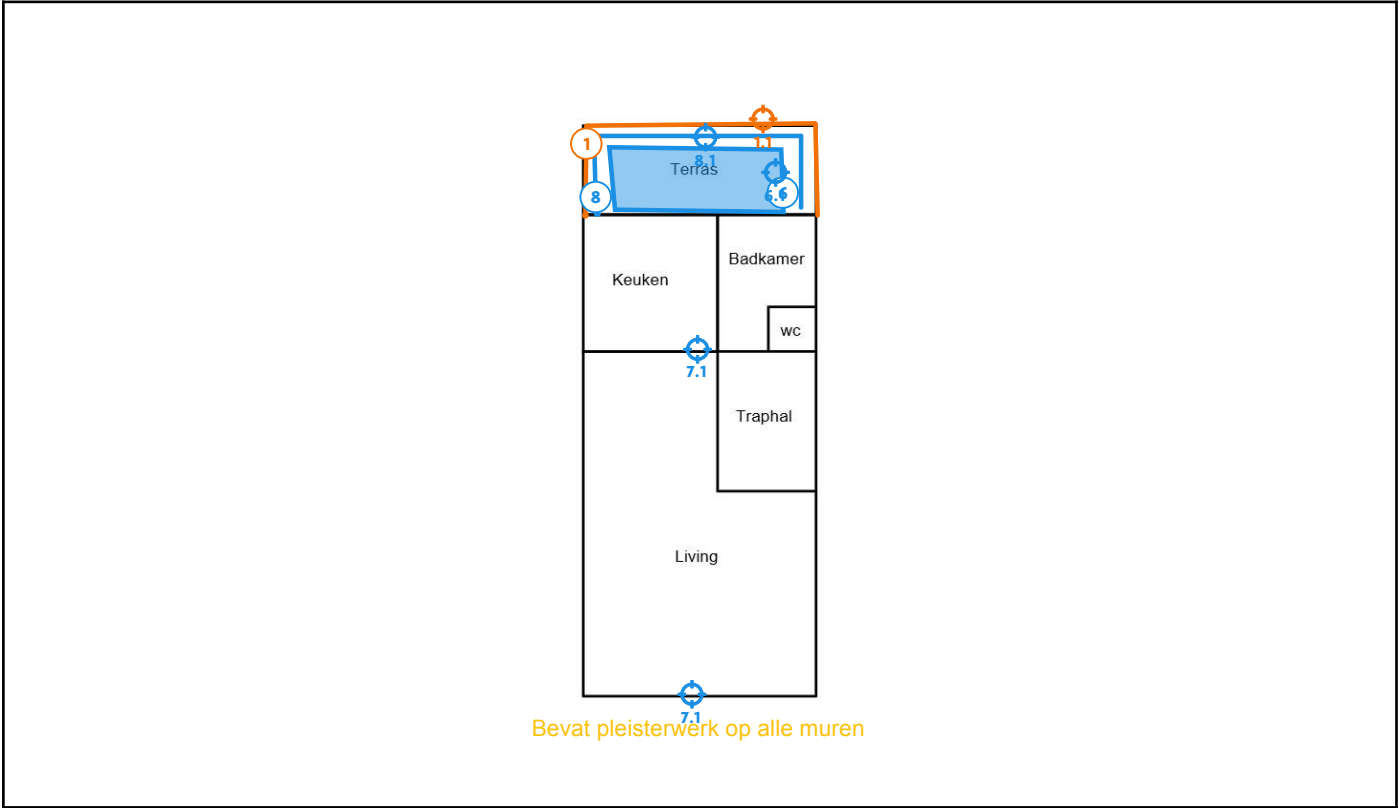
# Plan 1.3: Eerste verdieping

| Beschrijving | Type | Actie |
|---|---|---|
| 1. Muurdekstenen | Asbestmateriaal | Verwijderen |

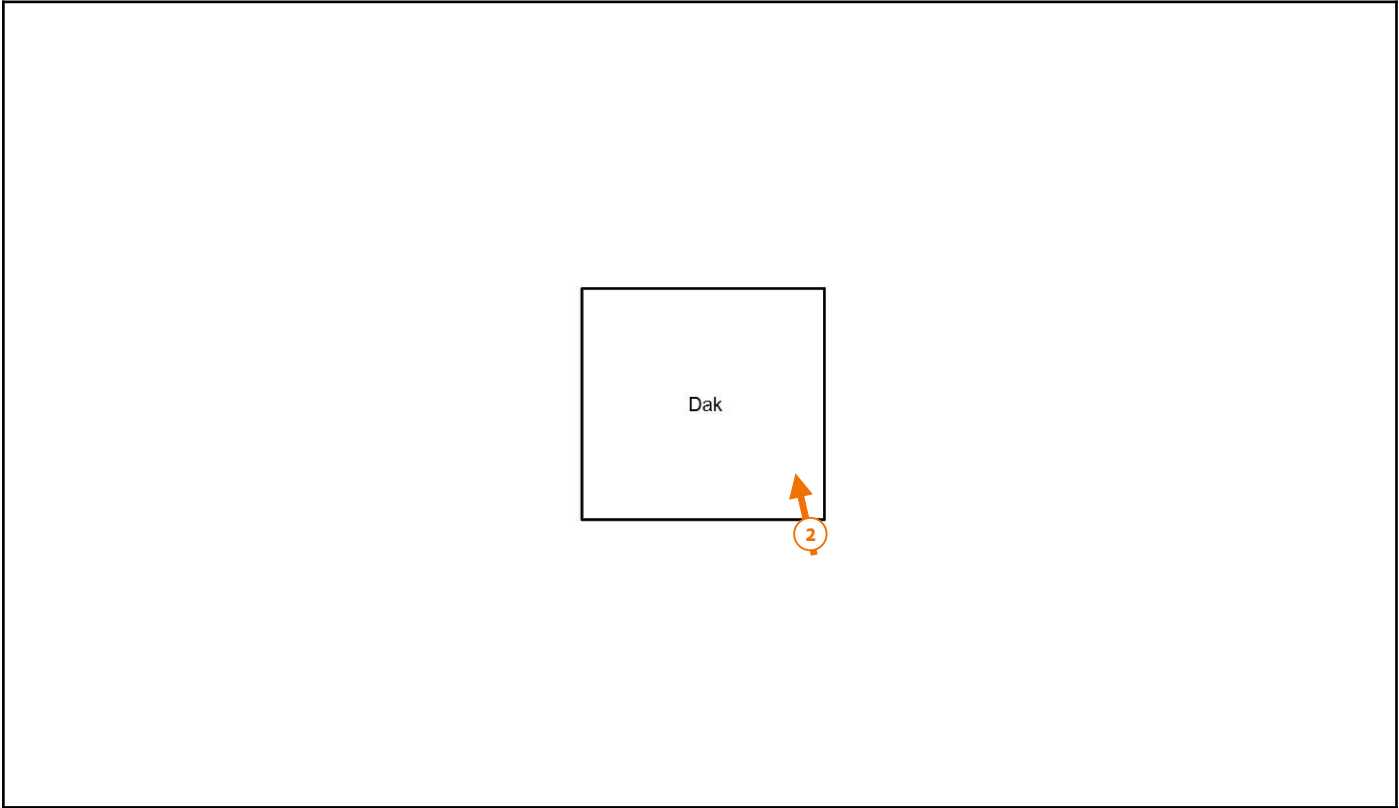
# Plan 1.8: Dak

| Beschrijving | Type | Actie |
|---|---|---|
| 2. Rookgaskanaal in asbest cement | Asbestmateriaal | Verwijderen |

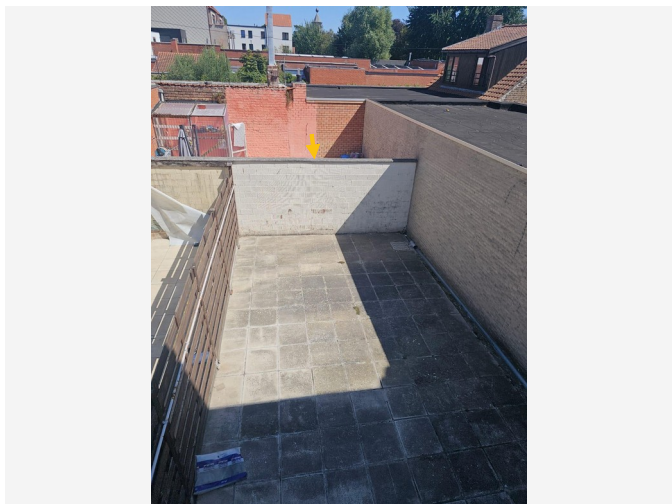
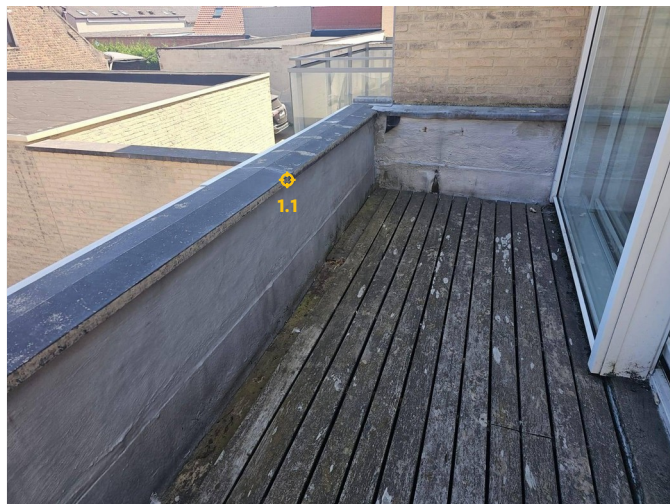
Overzichtsfoto

Detailfoto

Het asbestmateriaal valt onder de mijlpaal van 2040.

| Eindbeoordeling materiaalarisico | Verhoogd materiaalarisico en/of verhoogde kans op vezelvrijgave |

| Gebondenheid | Categorie 1: hechtgebonden in oorsprong |
| Asbestsoort (vezeltype) | Alleen chrysotiel aanwezig |
| Asbestconcentratie | Laag (< 50%) |
| Afschermingsgraad van het gehele materiaal | Geheel of deels vrij aan de buitenlucht, maar geen contact met binnenlucht |
| Toestand van het materiaal | Matig beschadigd, matig verweerd |

| # | Type | Referentie | Resultaat |
|---|---|---|---|
| 1.1 | Puntmonster | MM03 | Chrysotiel |

| Beschrijving | Muurdekstenen |

Verwijderen

- Zorg voor een veilig beheer. Vermijd het beschadigen van het asbestmateriaal. Controleer de toestand jaarlijks op wijzigingen.

- Eenvoudige handelingen: mag via doe-het-zelf of door werknemer(s) met opleidingsattest eenvoudige handelingen  
Als dit materiaal verwijderd kan worden zonder het te breken, te beschadigen... , dan mag met dit met eenvoudige handelingen.

Vermijd stofvorming en stofverspreiding op elk moment van de werken. Bevochtig of fixeer het materiaal.

Het gebruik van sneldraaiende werktuigen (boormachine, slijpschijf, hogedrukreiniger...) is verboden.

Zorg voor gepaste persoonlijke beschermingsmiddelen: minimaal FFP3-mondmasker (EN 149), wegwerpovertuig met kap (minimaal Cat III, type 5/6), wegwerphandschoenen en overschoenen of afspoelbaar schoeisel

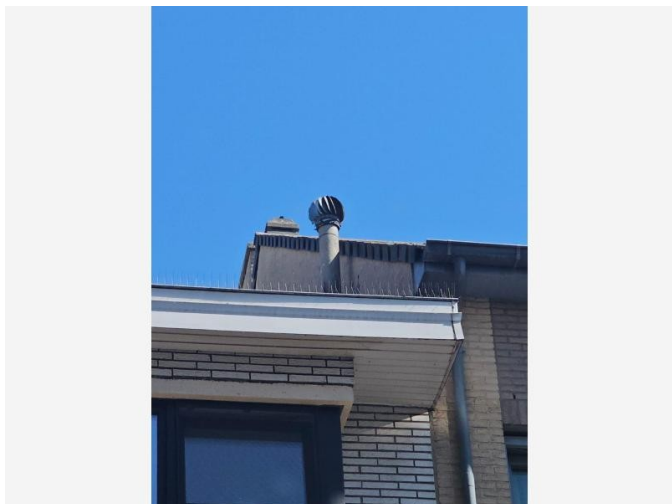
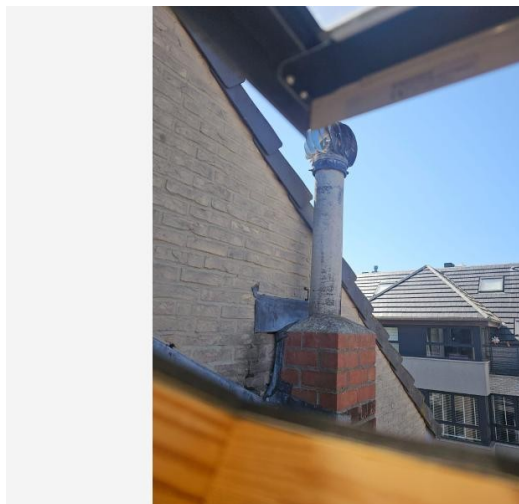
Overzichtsfoto

Detailfoto

Het asbestmateriaal valt onder de mijlpaal van 2034.

| Eindbeoordeling materiaalrisico | Verhoogd materiaalrisico en/of verhoogde kans op vezelvrijgave |

| Asbestsoort (vezeltype) | Crocidoliet aanwezig |
| Toestand van het materiaal | Matig beschadigd, matig verweerd |

| Beschrijving | Rookgaskanaal in asbest cement |

Verwijderen

- Zorg voor een veilig beheer. Vermijd het beschadigen van het asbestmateriaal. Controleer de toestand jaarlijks op wijzigingen.
- Voer bijkomende staalname(s) uit.

- Eenvoudige handelingen: enkel door erkend asbestverwijderaar  
Als dit materiaal verwijderd kan worden zonder het te breken, te beschadigen, dan mag met dit met eenvoudige handelingen.  
Vermijd stofvorming en stofverspreiding op elk moment van de werken. Bevochtig of fixeer het materiaal.  
Het gebruik van sneldraaiende werktuigen (boormachine, slijpschijf, hogedrukreiniger...) is verboden.  
Zorg voor gepaste persoonlijke beschermingsmiddelen: minimaal FFP3-mondmasker (EN 149), wegwerpovertrek met kap (minimaal Cat III, type 5/6), wegwerphandschoenen en overschoenen of afspoelbaar schoeisel

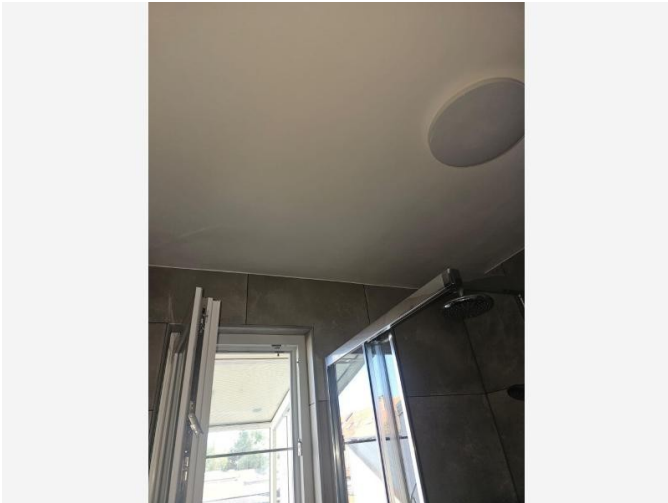
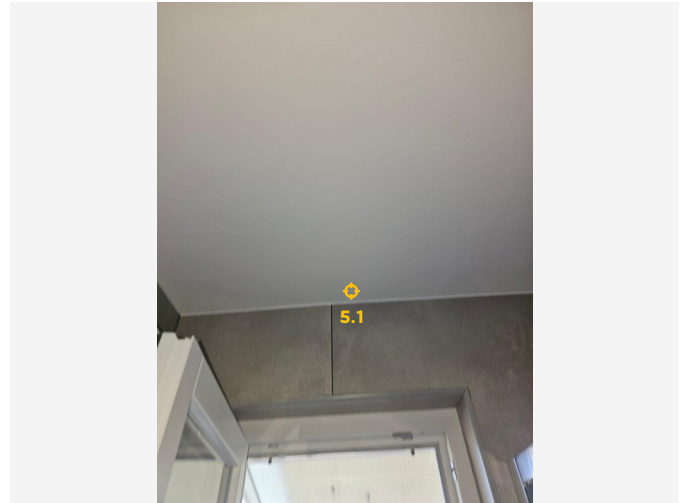
## Fiche 5: Pleisterwerk plafonds

Overzichtsfoto

Detailfoto

Geen asbest

| # | Type | Referentie | Resultaat |
|---|---|---|---|
| 5.1 | Mengmonster | MM02 | Geen asbest |

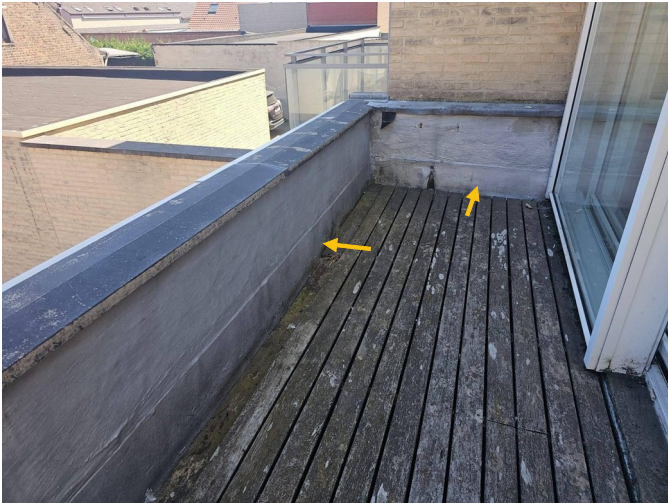
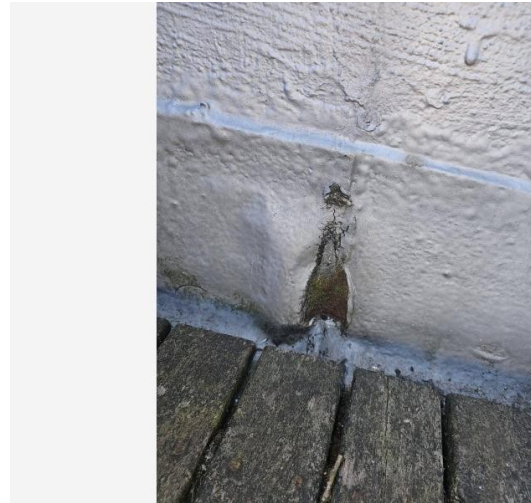
## Fiche 6: Roofing dakbedekking

Overzichtsfoto

Detailfoto

Geen asbest

| # | Type | Referentie | Resultaat |
|---|---|---|---|
| 6.1 | Puntmonster | MM04 | Geen asbest |

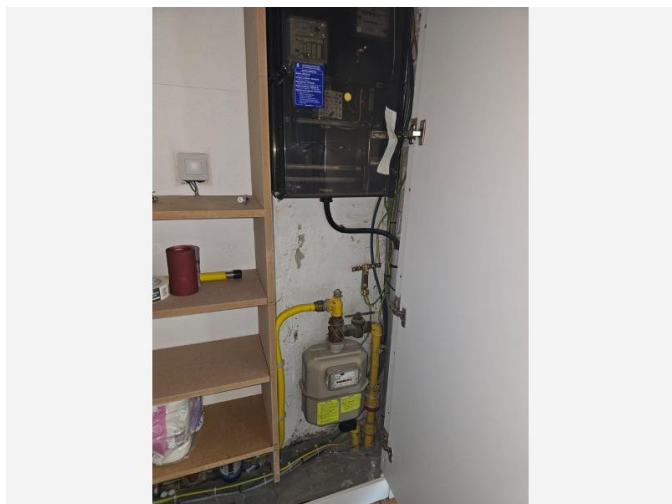
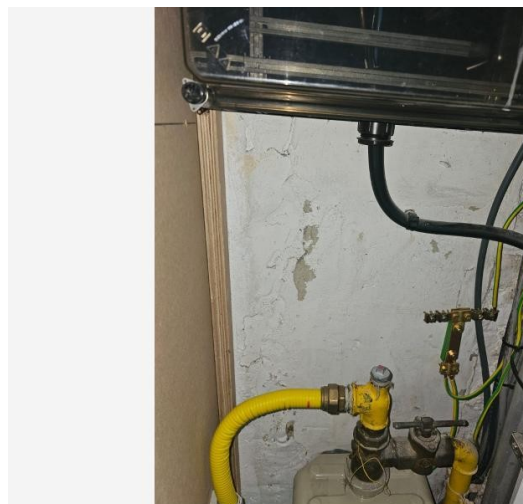
## Fiche 7: Pleisterwerk muren

Overzichtsfoto

Detailfoto

Geen asbest

| # | Type | Referentie | Resultaat |
|---|---|---|---|
| 7.1 | Mengmonster | MM01 | Geen asbest |

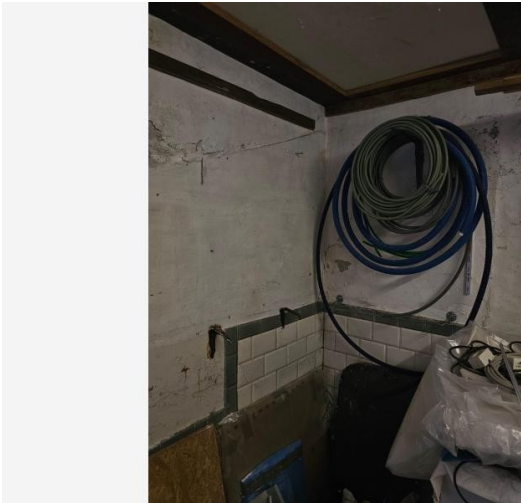
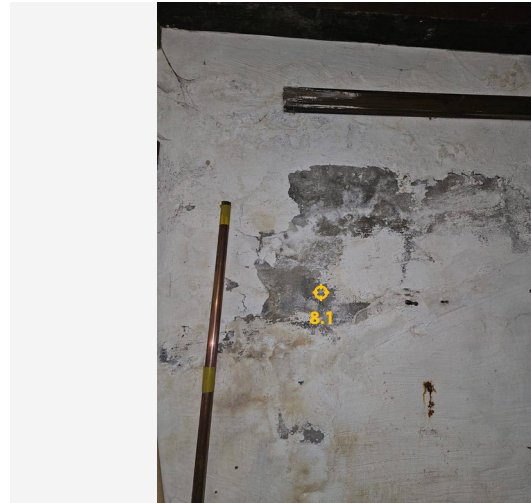
Overzichtsfoto

Detailfoto

Geen asbest

| # | Type | Referentie | Resultaat |
|---|---|---|---|
| 8.1 | Mengmonster | MM05 | Geen asbest |

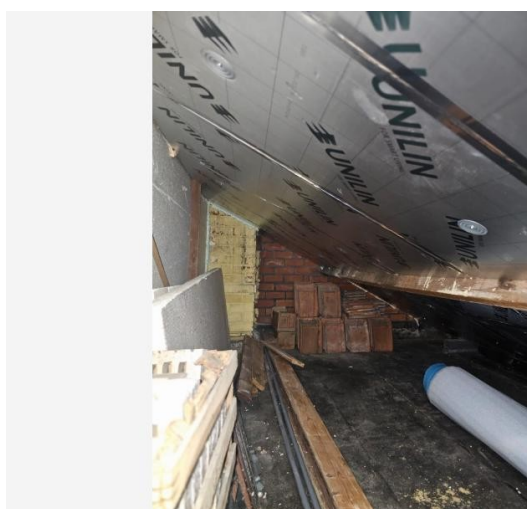
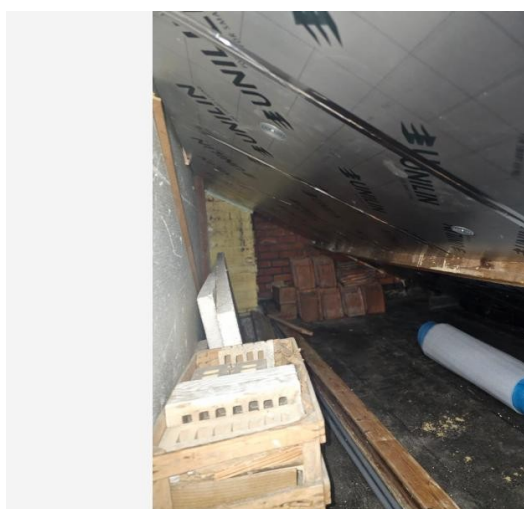
### Fiche 10: Onderdak (niet-asbestverdacht)

| Beschrijving | Notitie | Terug te vinden op plannen |
|---|---|---|
| Fiche 10: Onderdak (niet-asbestverdacht) | Onderdak is vervangen in 2026. De eigenaar beschikt over de nodige stavingsstukken om dit aan te tonen. | Plan 1.7: Zolder |
